OPTIMALIZACE TRAŽOVÉHO ÚSEKU MĚLNÍK (VČETNĚ) - LITOMĚŘICE
DOLNÍ NÁDRAŽÍ (MIMO)

SO 57-20-04
Most v ev. km 395,290

STAVEBNĚTECHNICKÝ PRŮZKUM

Praha, prosinec 2017

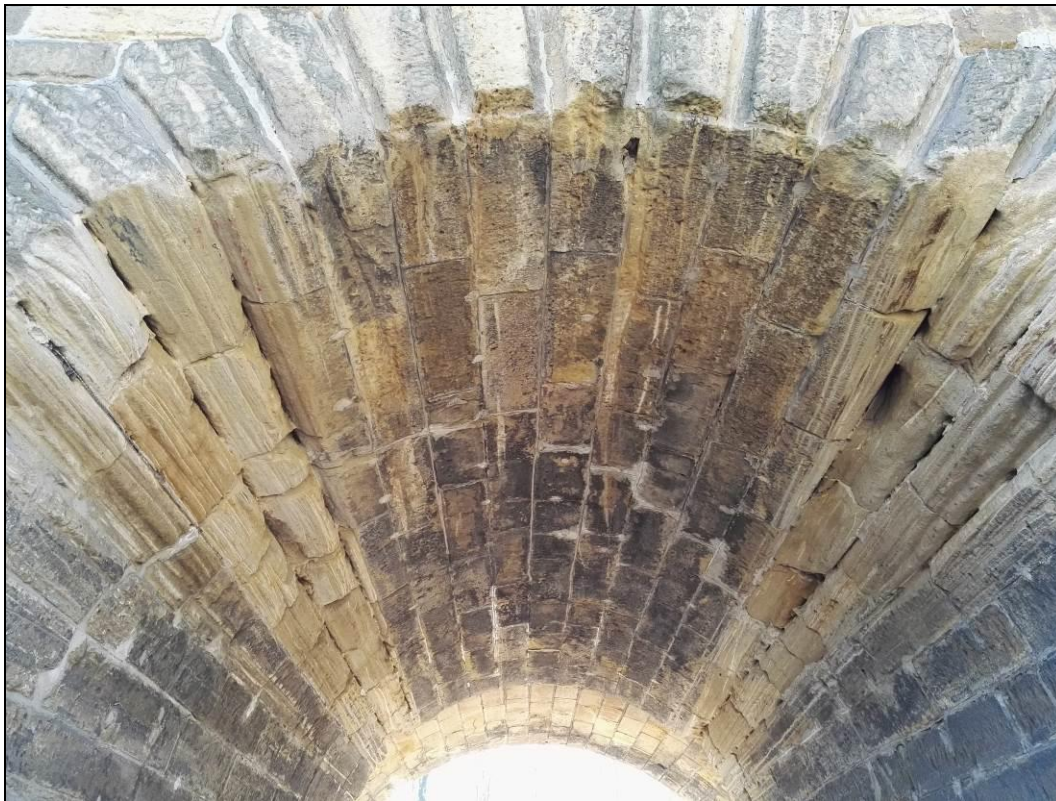
Obr. č. 3 - pohled na NK pravé části objektu.

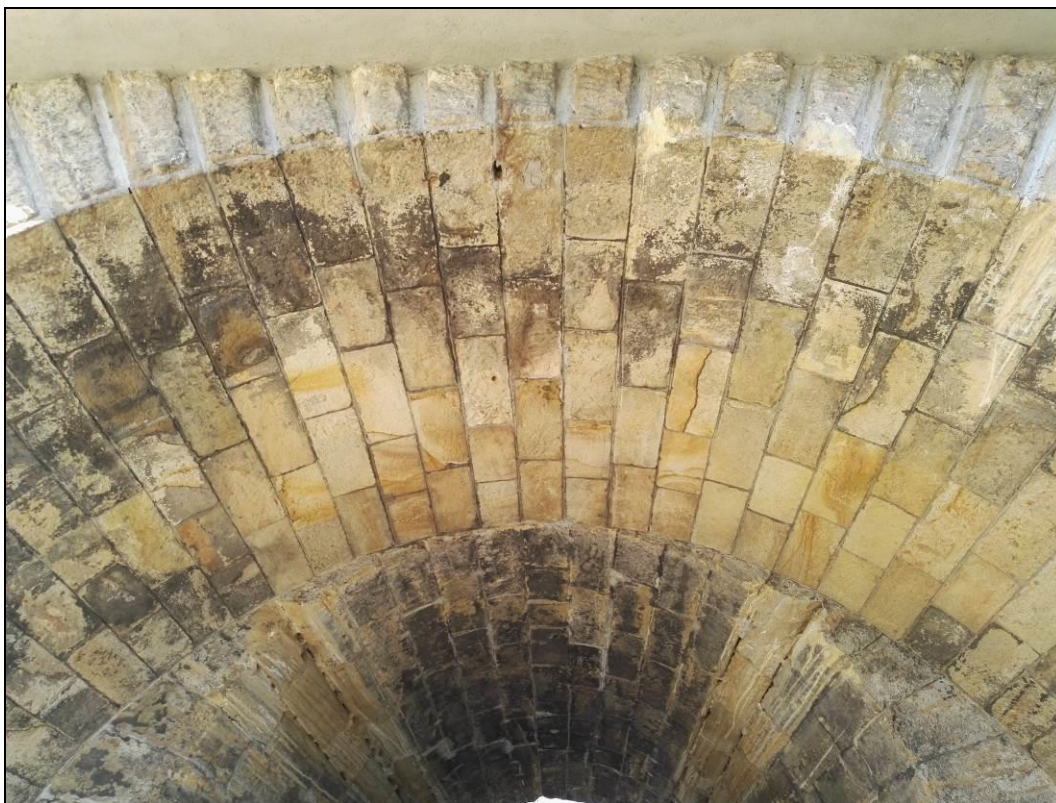
Obr. č. 4 - pohled na NK levé části objektu.

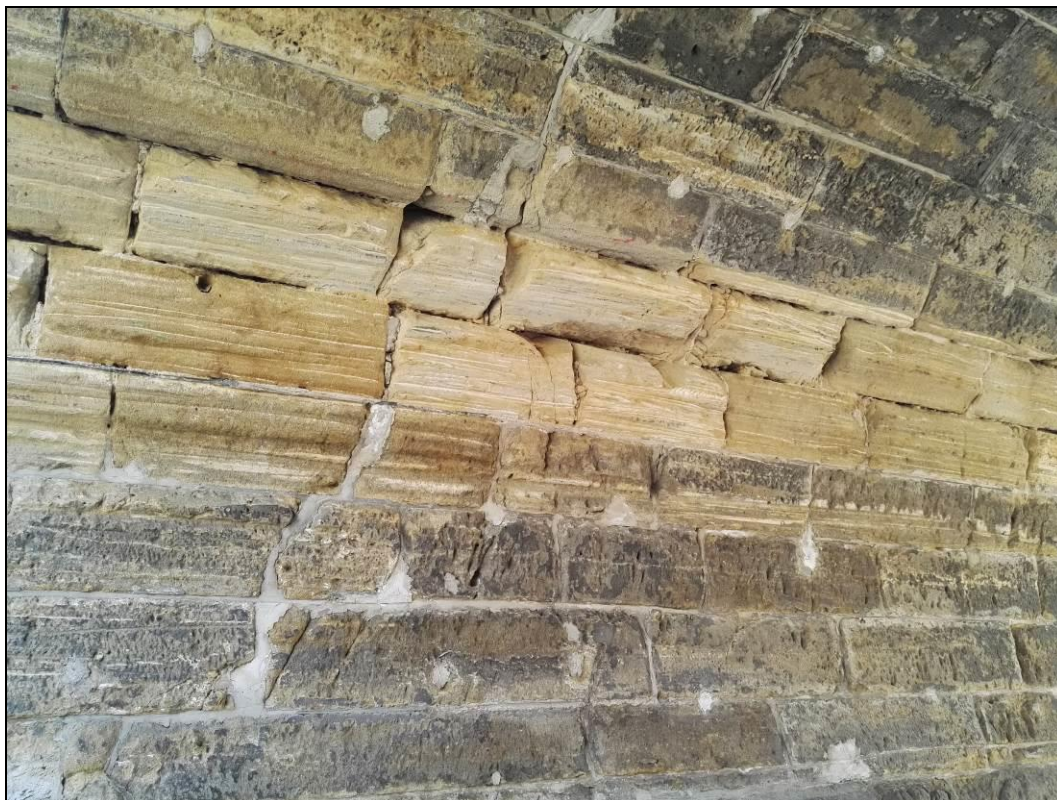
- **nosná konstrukce** je tvořena kamenným zdivem, které je v líci řádkové a pojené maltou
- zdivo je v líci tvořeno pravidelnými, hrubě opracovanými kvádry pískovců, které jsou navětralé a pevné. Lokálně jsou svrchu silně degradované, s opady do hloubky cca 20-30 cm, které jsou patrné cca v 1/2 rozpětí klenby, na cca 20 % plochy. Opady kamenů jsou způsobeny průjezdy automobilové dopravy, kdy se nadměrná konstrukce vozidel dostává do přímého styku s nosnou konstrukcí objektu, a způsobuje tak výše uvedené poškození klenby (viz fotodokumentace).

- vyspárování je zachovalé na většině plochy nosné konstrukce a v minulosti bylo již lokálně sanované. Chybí pouze v místech, kde dochází k silným povrchovým opadům kamene z důvodu projíždějících vozidel (viz výše). V místech chybějícího vyspárování je vnitřní pojivo kameniva vypadané, popř. je zcela degradované.

Obr. č. 5 - detailní pohled na opady kamene v pravé části NK.

- na doplňkový průzkum:
 - bude vhodné provést inženýrsko-geologický jádrový vrt pro ověření základových poměrů v oblasti mostu a diagnostický šikmý jádrový vrt, resp. vrty pro ověření hloubky založení SS objektu
 - provést vodní tlakové zkoušky za účelem stanovení mezerovitosti zdiva ve vybraných částí konstrukce
- na případnou rekonstrukci objektu:
 - zvážit novostavbu vybraných konstrukčních částí objektu s ohledem na výsledné pevnosti zdiva a zdících prvků
 - provést reprofilaci povrchu nosné konstrukce v místech povrchových opadů kamenů v pravé části objektu, včetně hloubkového přespárování zdiva v místech chybějícího vyspárování
 - provést opravu nároží pravého křídla opěry Mělník

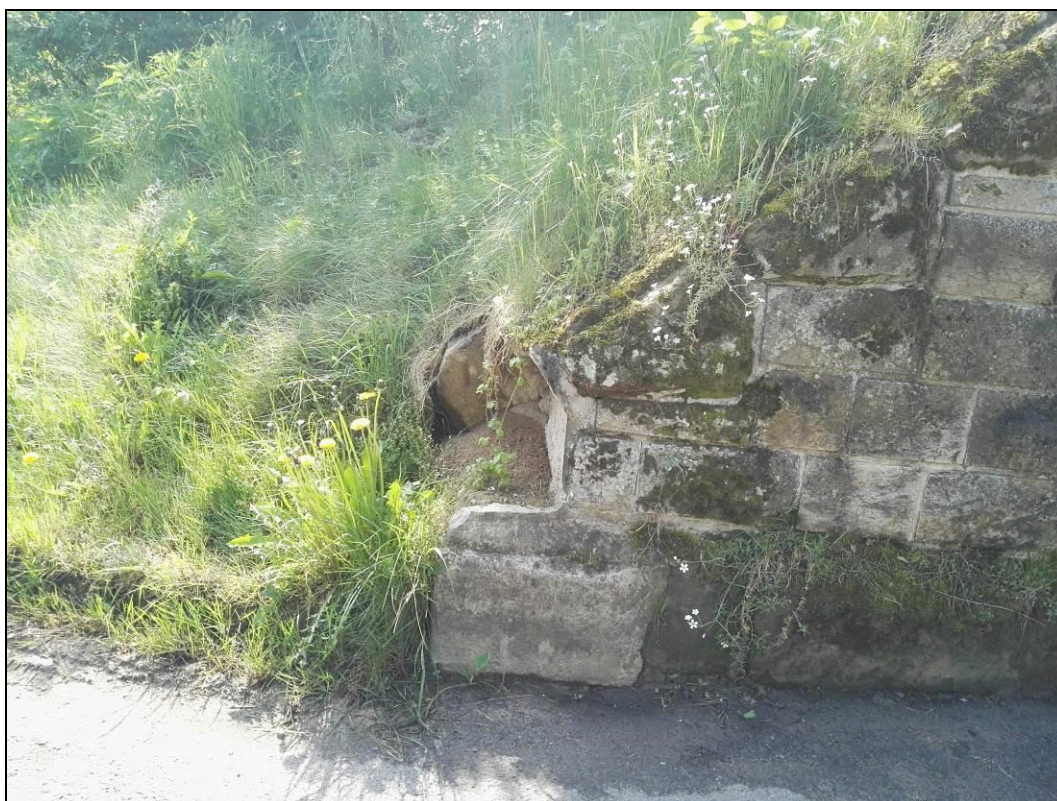
- vyspárování je zachovalé, lokálně bylo v minulosti již sanované, a nikde nechybí
- **křídla** jsou šikmá, jsou provedena z kamenného zdiva, které je v líc řádkové a pojené maltou. Kameny tvoří zdravé a pevné kvádry pískovců. Vyspárování je zachované a neopadá. Pouze u pravého křídla opěry Mělník, v jeho vzdálenějším nároží, došlo odpadu bloku kamene z konstrukce (viz fotodokumentace).

Obr. č. 10 - detailní pohled na poškození pravého křídla opěry Mělník.
