OPTIMALIZACE TRAŽOVÉHO ÚSEKU MĚLNÍK (VČETNĚ) - LITOMĚŘICE
DOLNÍ NÁDRAŽÍ (MIMO)

SO 59-20-02
Most v ev. km 403,457

STAVEBNĚTECHNICKÝ PRŮZKUM

Praha, prosinec 2017

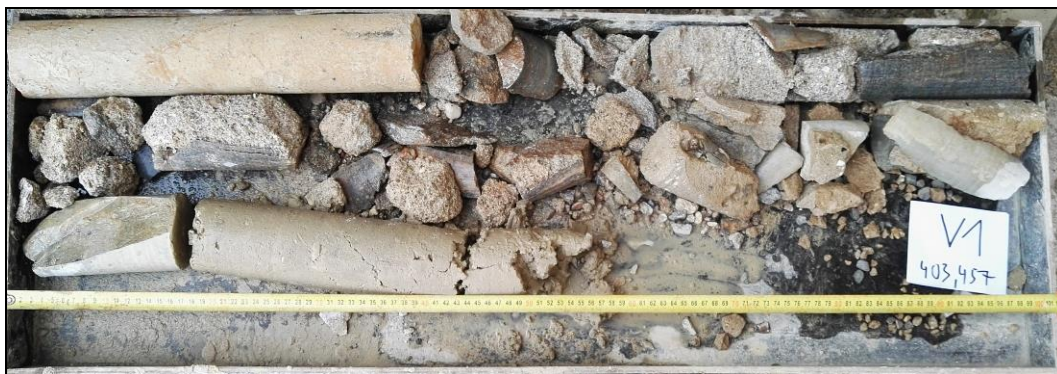
Obr. č. 1 - diagnostický vrt V1.

Objekt: Most v ev. km 403,457**Sonda : V1**

Lokalizace vrtu : levá část opěry Litoměřice
Výška ústí vrtu : 1,80 m pod vrcholem klenby
Úklon vrtu od svislé : 90°

Konstrukce opěry**Zdivo kamenné** - v líci řádkové, pojené maltou

kámen: pískovce (1/3 jádra), zdravý, jemně zrnitý, béžový; granit (1/3 jádra), zdravý, tvrdý, šedý, načervenalý; vápenec (1/3 jádra), zdravý, tvrdý, šedý

pojivo: malta, silně degradovaná, šedá, porézní, drolivá, převážně uložena formou fragmentů mezi kameny

Poznámka : rub opěry zastižen v hloubce cca 2,15 m

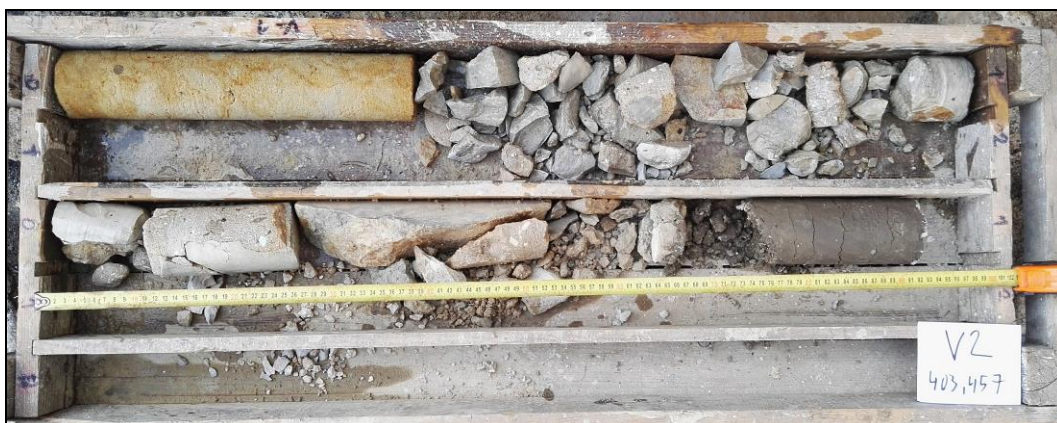
Obr. č. 2 - diagnostický vrt V2.

Objekt: Most v ev. km 403,457**Sonda : V2**

Lokalizace vrtu : pravá část opěry Mělník
Výška ústí vrtu : 1,60 m pod vrcholem klenby
Úklon vrtu od svislé : 90°

Konstrukce opěry**Zdivo kamenné** - v líci řádkové, pojené maltou

kámen: pískovec (0,00-0,40 m), zdravý, jemně zrnitý, béžový; vápenec, zdravý, tvrdý, šedý

pojivo: malta, silně degradovaná, šedá, pórovitá, drolivá, převážně uložena formou fragmentů mezi kameny, lokálně zachována na spojitých plochách s kameny

Poznámka : rub opěry zastižen v hloubce cca 1,70 m

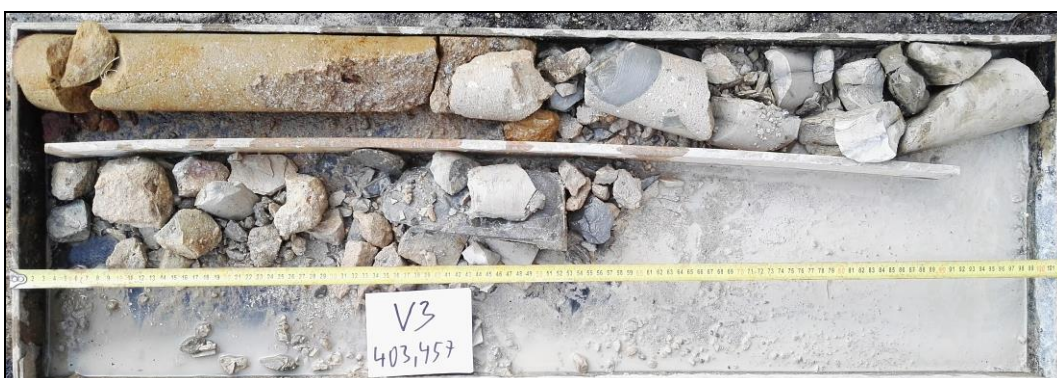
Obr. č. 3 - diagnostický vrt V3.

Objekt: Most v ev. km 403,457**Sonda : V3**

Lokalizace vrtu : pravé křídlo opěry Mělník
Výška ústí vrtu : 2,00 m pod vrcholem klenby
Úklon vrtu od svislé : 90°

*Konstrukce křídla***Zdivo kamenné** - v líci řádkové, pojené maltoukámen: pískovce a vápence, zdravé, béžové a šedépojivo: malta, silně až zcela degradovaná, šedá, pórovitá, rozvrtná na úlomky, částečně vyplavenávýnos: v podobě kusů jader dl. 10-40 cm (50 %) a fragmentů jádra o vel. do cca 8 cm (50 %), výnos 100 %

Poznámka : rub křídla zastižen v hloubce cca 1,35 m; charakter zásypu byl určen dle postupu vrtné jádrovnice

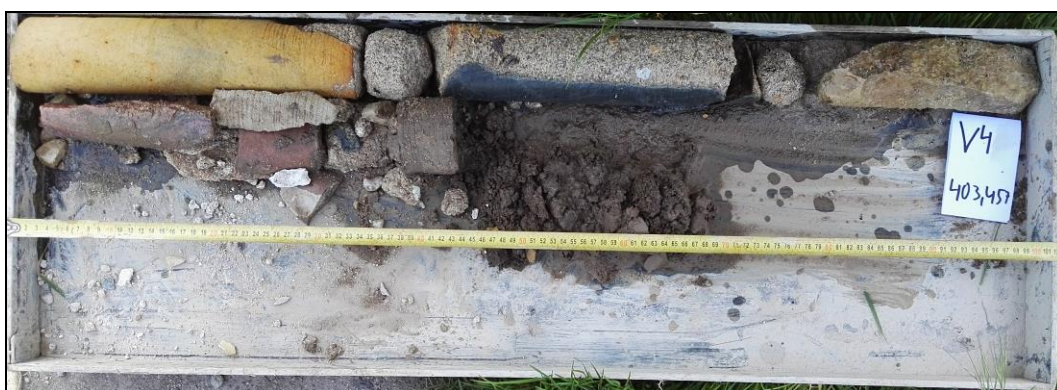
Obr. č. 4 - diagnostický vrt V4.

Objekt: Most v ev. km 403,457**Sonda : V4**

Lokalizace vrtu : levé křídlo opěry Litoměřice
Výška ústí vrtu : 1,70 m pod vrcholem klenby
Úklon vrtu od svislé : 90°

*Konstrukce křídla***Zdivo kamenné** - v líci řádkové, pojené maltoukámen: pískovec (40 %), zdravý, pevný, jemně zrnitý; vápenec, zdravý, tvrdý, namodralý (30 %); granit, zdravý, tvrdý, červenočerný (30 %)pojivo: malta, silně degradovaná, písčité barvy, drolivá, pórovitá, tvoří pevná jádro s kameny nebo je uložena ve formě fragmentů mezi kamenyvýnos: v podobě kusů jader dl. 20-35 cm (60 %) a fragmentů jádra o vel. do cca 5 cm (40 %), výnos 100 %

Poznámka : rub křídla zastižen v hloubce cca 1,40 m

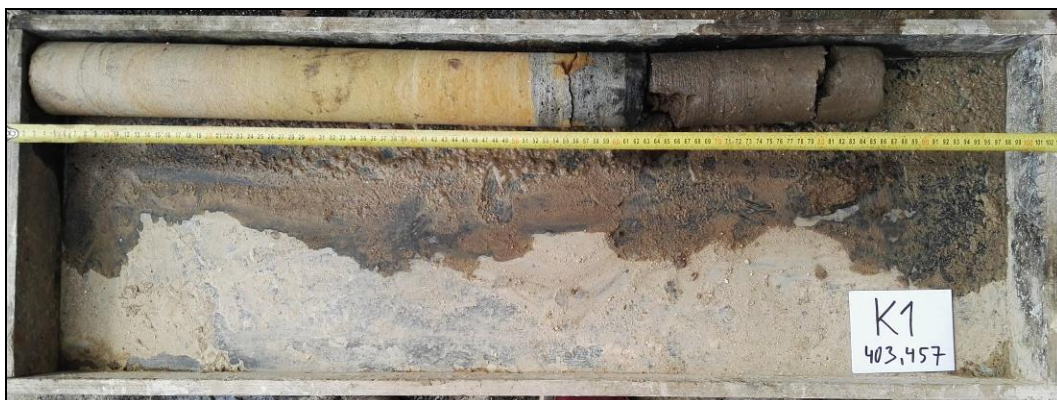
Obr. č. 5 - diagnostický vrt K1.

Objekt: Most v ev. km 403,457**Sonda : K1**

Lokalizace vrtu : vrchol klenby levé části objektu

*Konstrukce NK***Zdivo kamenné** - v líci řádkové, pojené maltoukámen: pískovec, zdravý, pevný, kompaktní, jemně zrnitý, béžovýpojivo: ve vrtu nezastižena (vrtáno kompaktním blokem kamene)výnos: v podobě celého kusu jádra

Poznámka : tloušťka klenby je 0,50 m

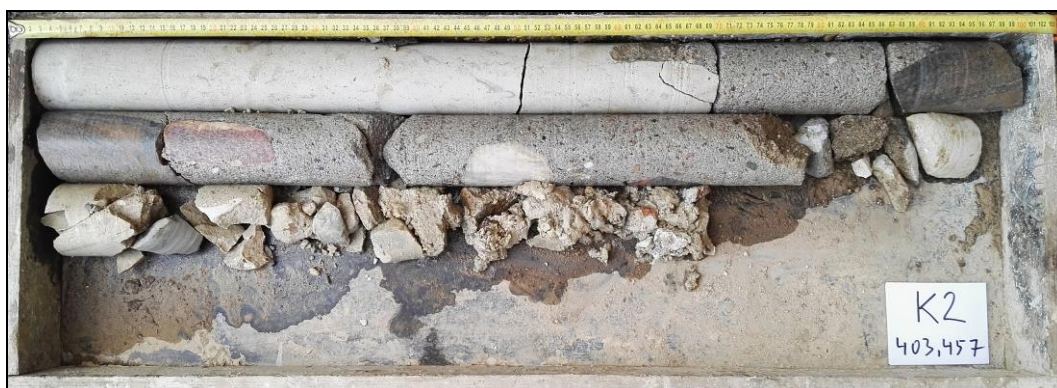
Obr. č. 6 - diagnostický vrt K2.

Objekt: Most v ev. km 403,457**Sonda : K2**Lokalizace vrtu : pata klenby levé části objektu; přilehlá opěře
Litoměřice Hloubeno dne : 10.5.2017

od do
0,00 - 0,70*Konstrukce NK***Zdivo kamenné** - v líci řádkové, pojené maltoukámen: pískovec, zdravý, pevný, kompaktní, jemně zrnitý, slabě vápnitý, šedýpojivo: ve vrtu nezastižena (vrtáno kompaktním blokem kamene)výnos: v podobě kusů jader dl. 20-50 cm, výnos 100 %

*Nadbetonávka NK***Beton** - nehomogenní, pevný, s dostatečným obsahem pojiva, šedý, silně pórovitýkamenivo: říční o vel. do 1 cm, lokálně drcené o vel. až 15 cmvýnos: v podobě kusů jader dl. 10-40 cm, výnos 100 %

Poznámka : tloušťka klenby je 0,70 m

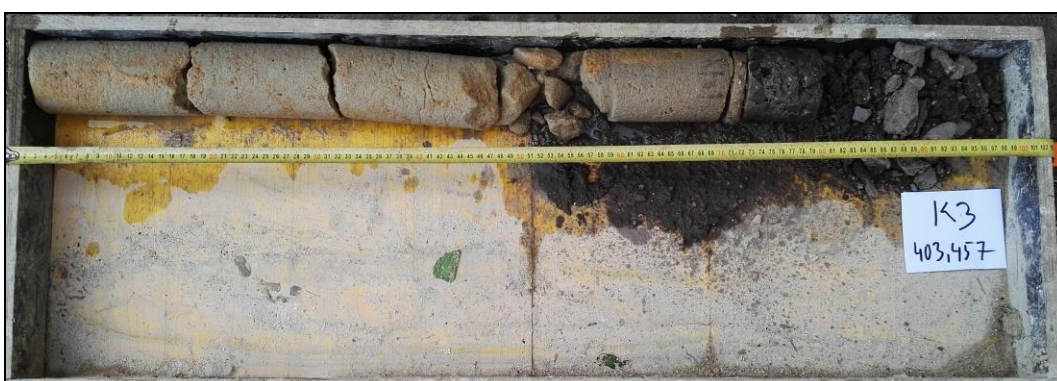
Obr. č. 7 - diagnostický vrt K3.

Objekt: Most v ev. km 403,457**Sonda : K3**

Lokalizace vrtu : vrchol klenby pravé části objektu

Konstrukce NK**Zdivo kamenné** - v líci řádkové, pojené maltoukámen: pískovec, mírně zvětralý, slabě zpevněný, jemně zrnitý, béžový až našedlýpojivo: ve vrtu nezastižena (vrtáno kompaktním blokem kamene)výnos: v podobě kusů jader dl. 10-20 cm (95 %) a fragmentů jádra o vel. do cca 5 cm (5 %), výnos 100 %

Poznámka : tloušťka klenby je 0,70 m

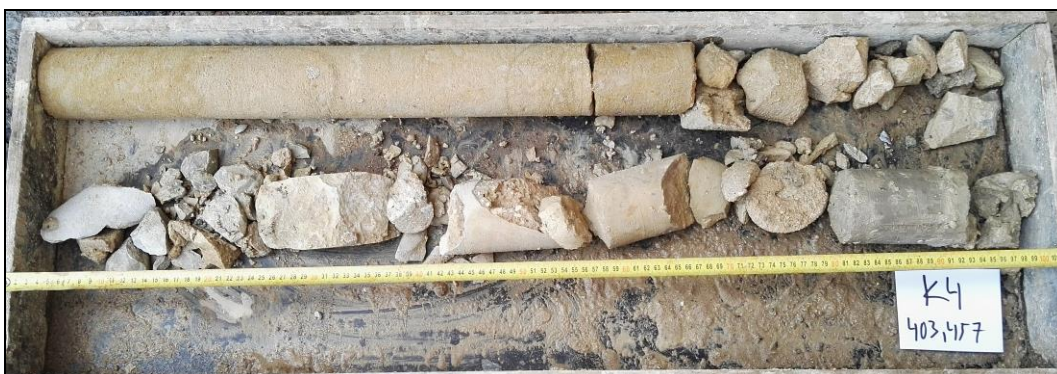
Obr. č. 8 - diagnostický vrt K4.

Sonda : K4

Lokalizace vrtu : pata klenby pravé části objektu; přilehlá Hloubeno dne : 10.5.2017
opěře Mělník

kámen: pískovec, mírně zvětralý, slabě zpevněný, kompaktní, jemně zrnitý, béžový

pojivo: malta, silně až zcela degradovaná, šedá, převážně zcela rozvrtána a vyplavena, lokálně zachována ve formě fragmentů

Poznámka : tloušťka klenby je 0,68 m

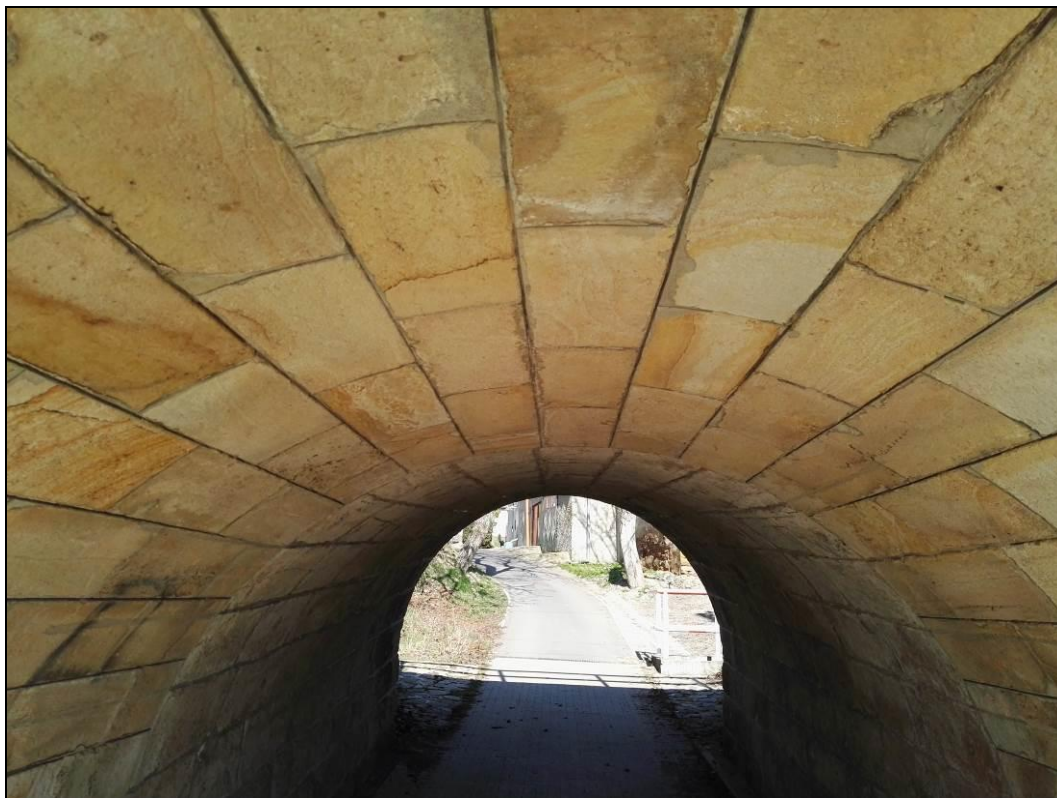
- **nosnou konstrukci** tvoří klenba z kamenného zdiva, které je v líci řádkové a pojené maltou. Kameny tvoří hrubě opracované kvádry pískovců, které jsou zdravé, pevné a bez poruch. Vyspárování je zachovalé a bez poruch.
- **spodní stavba**, včetně **křídel** objektu, je v ověřovaných částech konstrukce tvořena kamenným zdivem, které je v líci řádkové a pojené maltou.
- kameny tvoří zdravé sedimentární a vyvřelé horniny - pískovce, vápence a granity, které jsou uvnitř opěry, s ohledem na jejich genezi, zastoupeny v proměnlivém množství a jejich uložení je nesystematické.
- vnitřní pojivo zdiva je tvořeno silně degradovanou maltou
- líc kamenného zdiva je tvořen pravidelnými bloky hrubě opracovaných pískovců, které jsou bez viditelných poruch
- vyspárování zdiva je zachovalé a bez poruch
- římsa je dodatečně provedena z betonu a je bez poruch

Obr. č. 11 - pohled na NK levé části objektu.

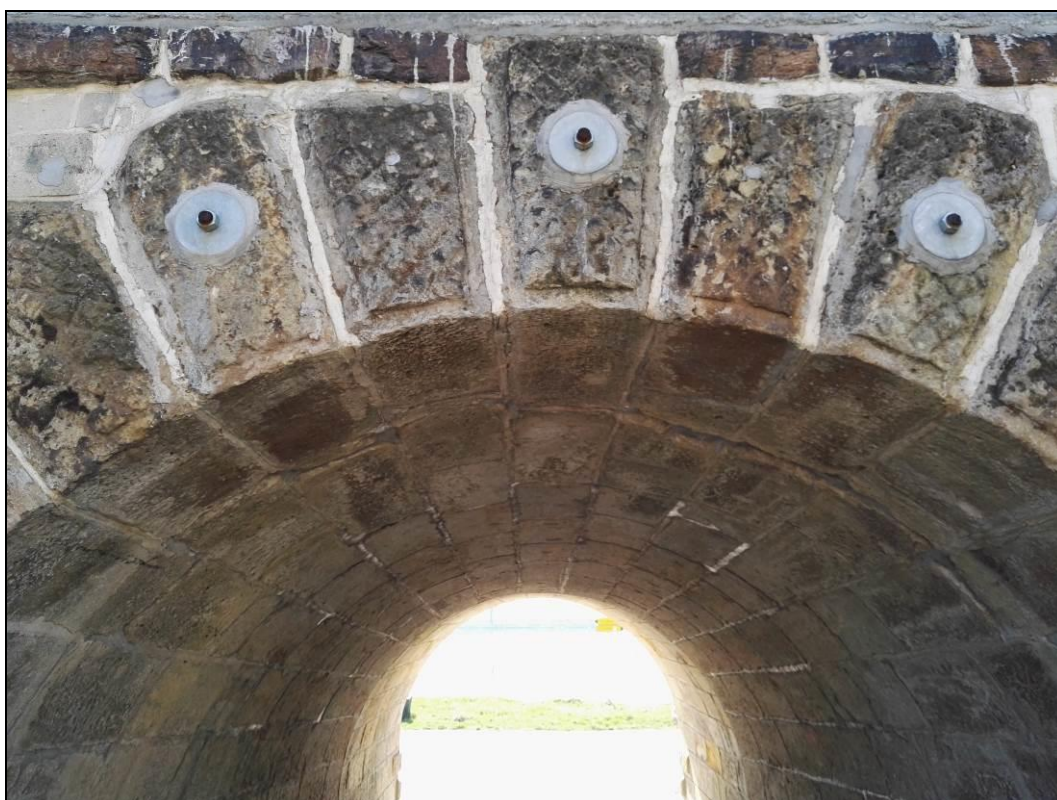
- **nosnou konstrukci** tvoří klenba z kamenného zdiva, které je v líci řádkové a pojené maltou. Kameny tvoří hrubě opracované kvádry pískovců, které jsou mírně zvětřelé, slabě zpevněné, a jsou bez viditelných poruch. Vyspárování je zachovalé, lokálně v minulosti již sanované, a je bez poruch.
- nosná konstrukce je v jejím podélném směru, v pěti úrovních, pravděpodobně „svázána“ ocelovými prvky - usuzujeme tak z přítomnosti obnažených konců

ocelových prvků v čele nosné konstrukce. Obnažené konce ocelových prvků jsou bez poruch a projevů výraznější koroze (viz fotodokumentace).

Obr. č. 12 - pohled na NK pravé části objektu.

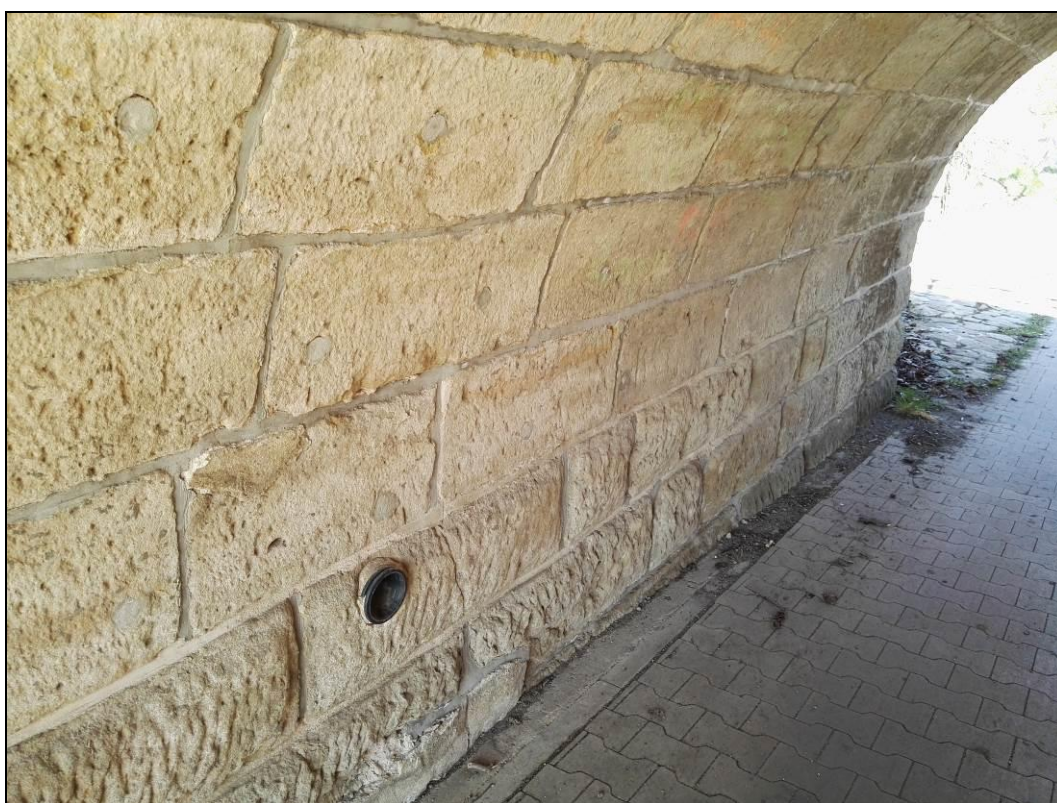
- **spodní stavba**, včetně **křídel** objektu, je v ověřovaných částech konstrukce tvořena kamenným zdivem, které je v líci řádkové a pojené silně až zcela degradovanou maltou. Kameny tvoří zdravé sedimentární horniny - převážně vápence, méně častěji pískovce.

- pískovce tvoří kamenné zdivo v jeho líci, kde jsou uloženy ve formě pravidelných, hrubě opracovaných kvádrů, které jsou bez poruch. Vápence tvoří převážnou část vnitřní konstrukce spodní stavby, resp. křídel objektu.

- vyspárování zdiva je zachovalé, lokálně v minulosti již sanované, a je bez poruch
- v líci obou opěr, cca 1 m od dilatační spáry objektu, jsou umístěny vývody rour, které pravděpodobně slouží k odvodnění prostoru za rubem opěr

- římsa je provedena z betonu a je bez poruch
- kamenné zdivo spodní stavby, nosné konstrukce a křídel pravé původní části objektu bylo pravděpodobně v minulosti **injektováno**. Usuzujeme tak ze sanovaných vývrtů v líci konstrukce (viz fotodokumentace).

Obr. č. 14 - pohled na vybranou opěru pravé části objektu.
