OPTIMALIZACE TRAŽOVÉHO ÚSEKU MĚLNÍK (VČETNĚ) - LITOMĚŘICE
DOLNÍ NÁDRAŽÍ (MIMO)

SO 55-21-12
Propustek v ev. km 391,292

STAVEBNĚTECHNICKÝ PRŮZKUM

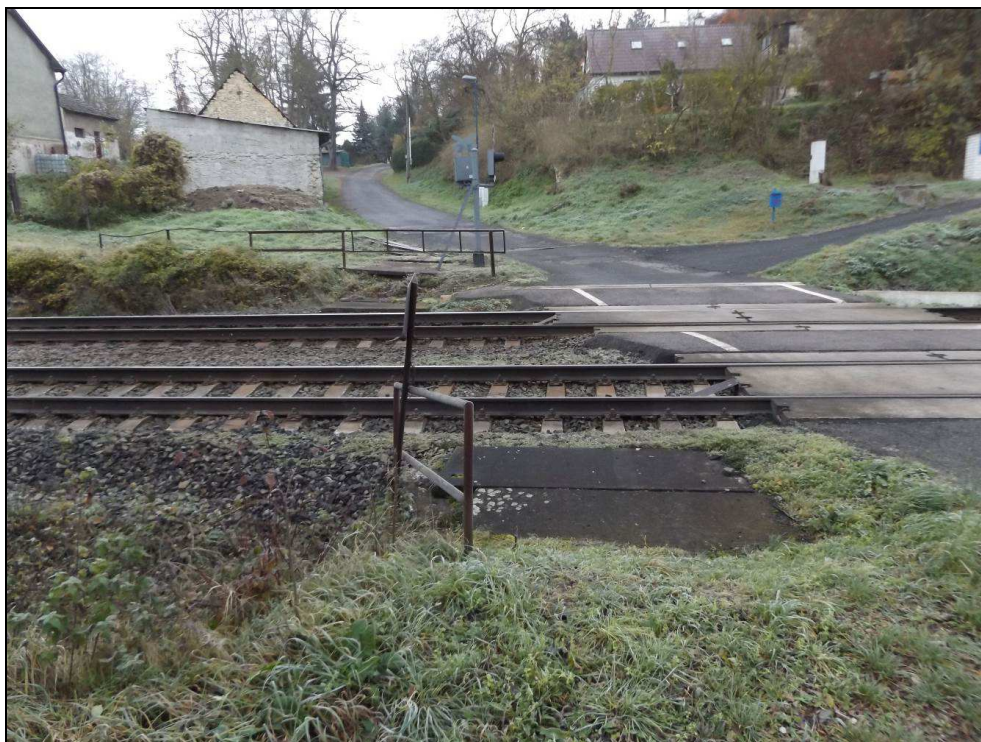
Obr. č. 1 - pohled na šachty propustku zleva trati

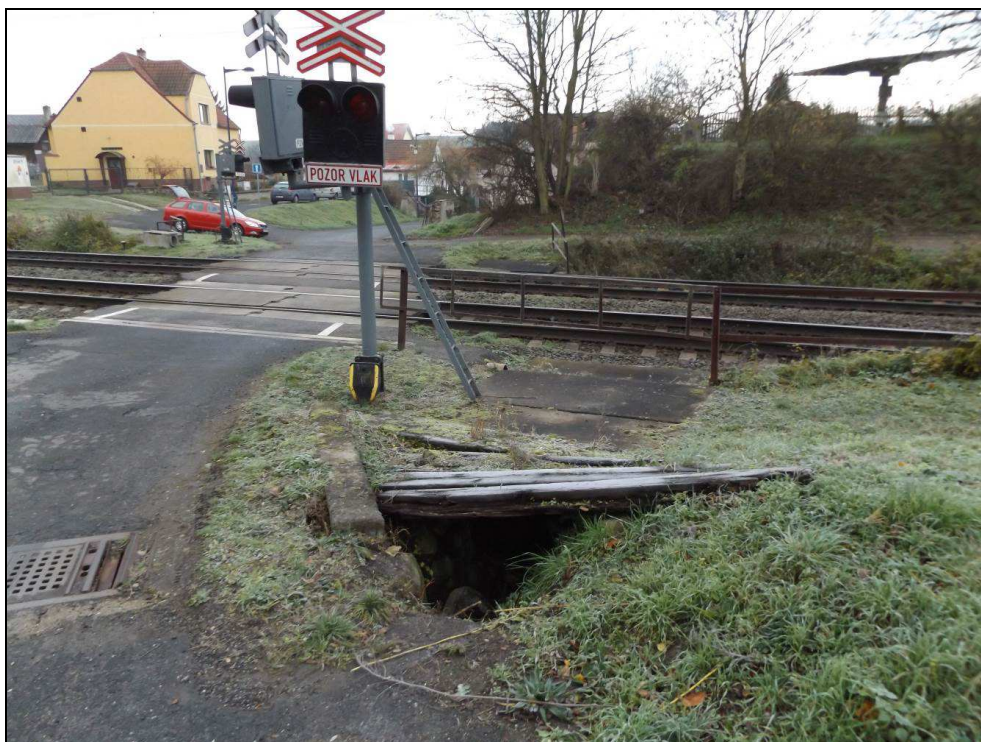
Obr. č. 2 - pohled na šachty propustku zprava trati

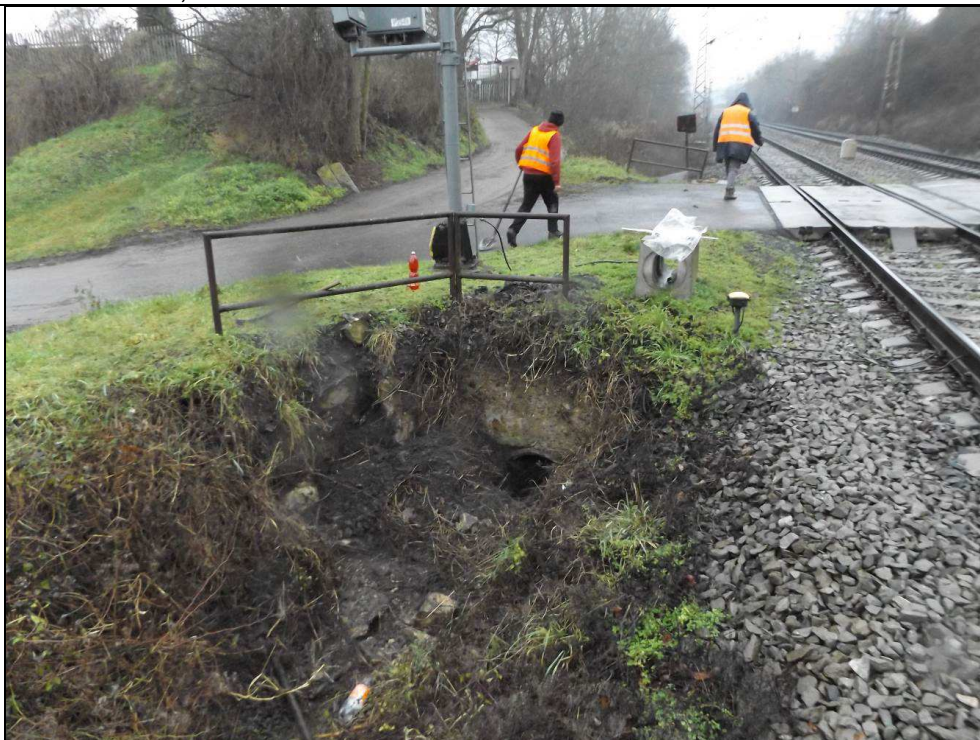
- šachta č. 3 je takto pouze označena, ve skutečnosti se jedná o příkop s vyústěním výtoku z šachty č. 1. Obezdivka je z kamenného zdiva, které je z kamenů opuk. Zdivo je porušené.
- v šachtě č. 3 nebyl nalezen ve svahu dále od kolejí žádný odtok směrem do obce Hoštka
- dno šachet nemohlo být pro zaplavení dokumentováno

Obr. č. 3 - pohled na šachtu š. 3 před přejezdem vlevo trati

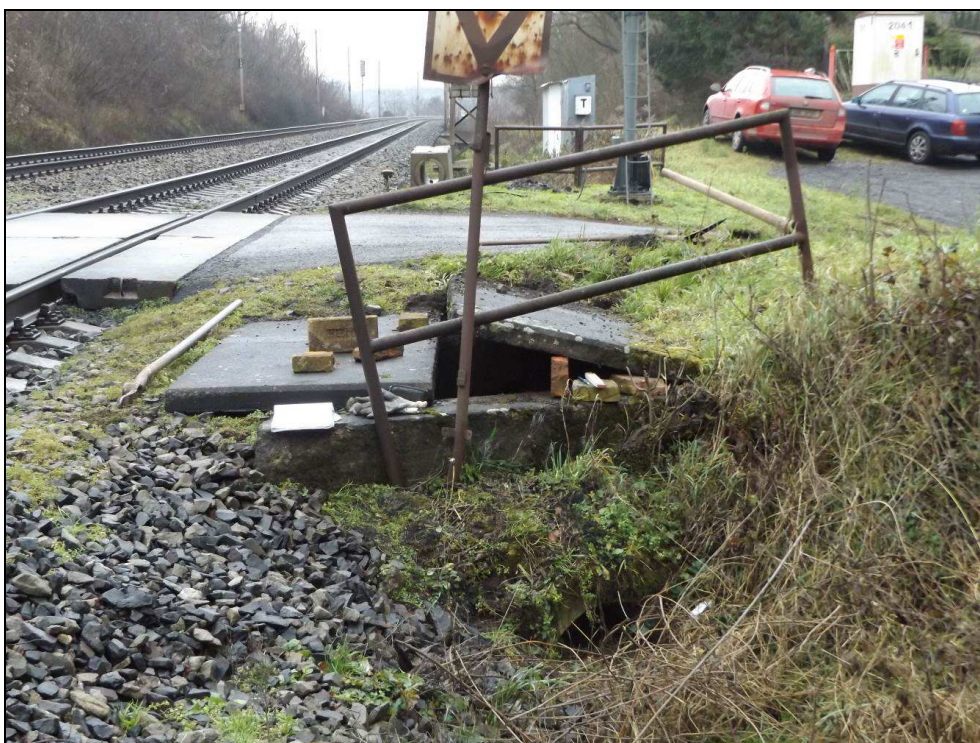
Obr. č. 4 - pohled na šachtu č. 1 proti směru staničení

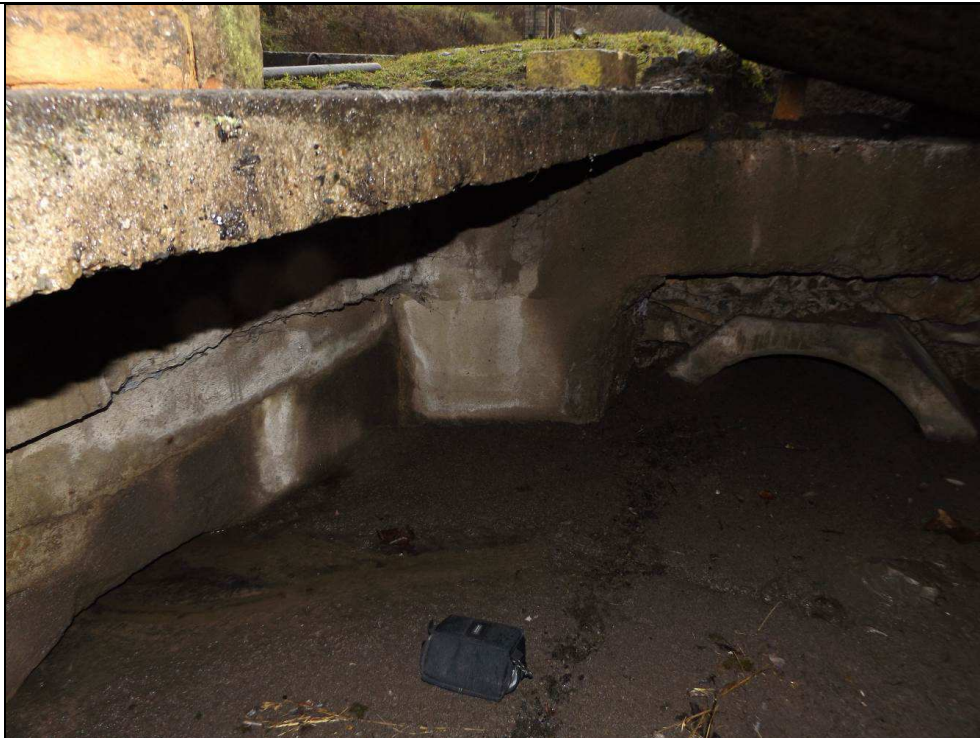
- šachty č. 1 a 2 jsou z většiny z prostého betonu, lokálně pak (zejména v rozích) je beton doplněn o plné cihly.
- v šachtě č. 1 nebyl na straně dále od koleje nalezen žádný odtok směrem do obce Hoštka
- beton šachet je částečně porušený zejména od mrazových účinků.
- šachty jsou na hloubku ca 0,4 - 0,5 m zaplaveny jemným blátem

Obr. č. 5 - pohled do šachty č. 1 proti směru staničení. V čele odtok ze šachty k šachtě č. 3. Vlevo přítok od šachty č. 2. Šachta je na hloubku cca 0,4 - 0,5 m zaplavena blátem

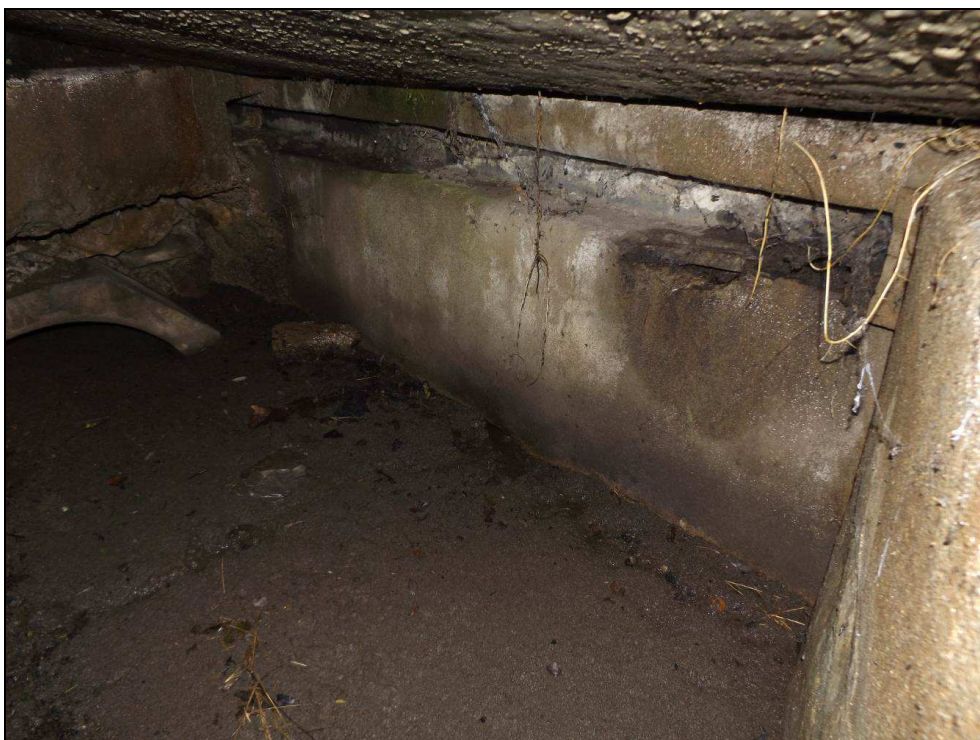
Obr. č. 6 - pohled do šachty č. 1 proti směru staničení. V čele (vlevo na obrázku) odtok ze šachty k šachtě č. 3. Vpravo je pak stěna šachty dále od trati ve které není žádný odtok.

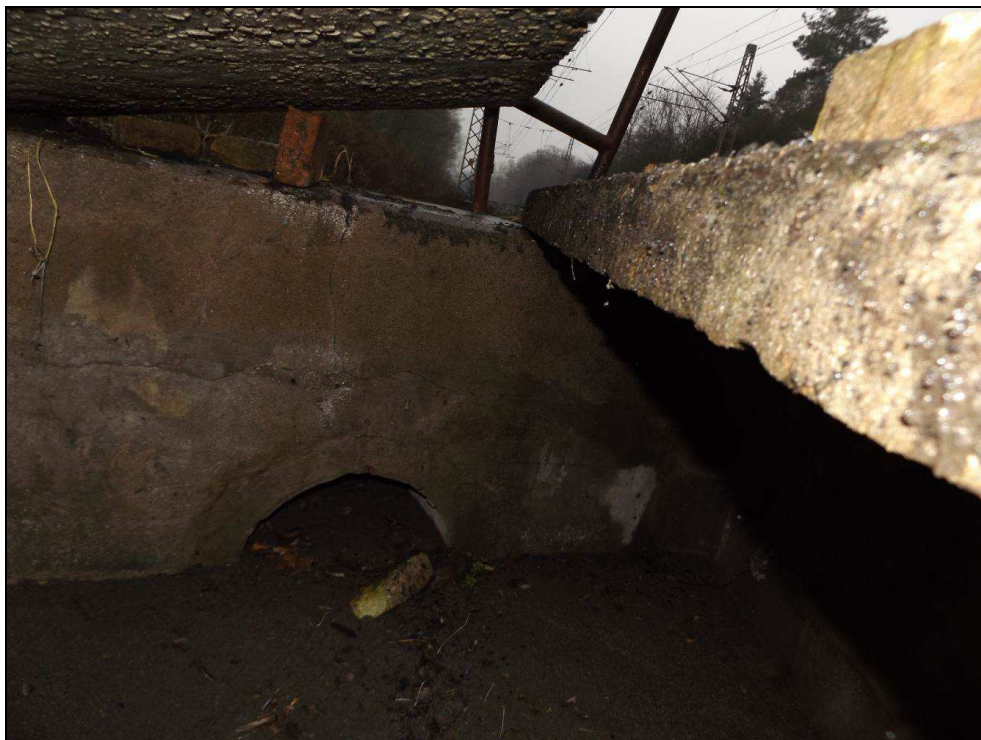
Obr. č. 7 - pohled do šachty č. 1 ve směru staničení. V čele přítok do šachty z příkopu podél trati.

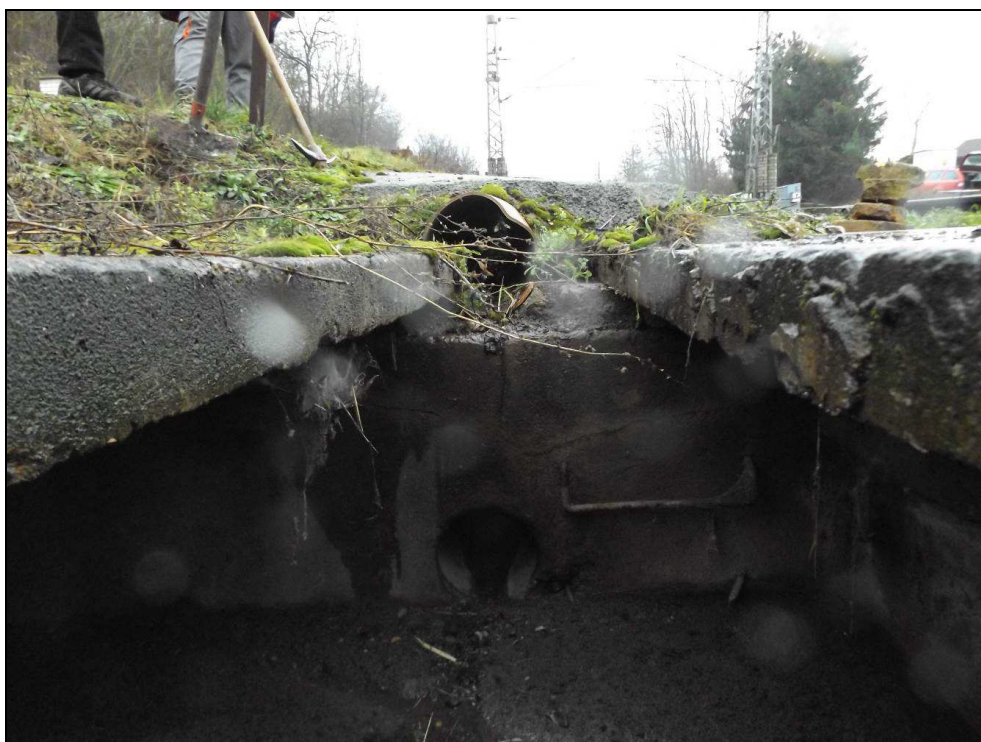
Obr. č. 8 - pohled do šachty č. 2 proti směru staničení. V čele přítok do šachty z příkopu podél trati (trouba je vedena pod silnicí). Nad hranou šachty je přítok z odvodnění komunikace těsně před přejezdem.

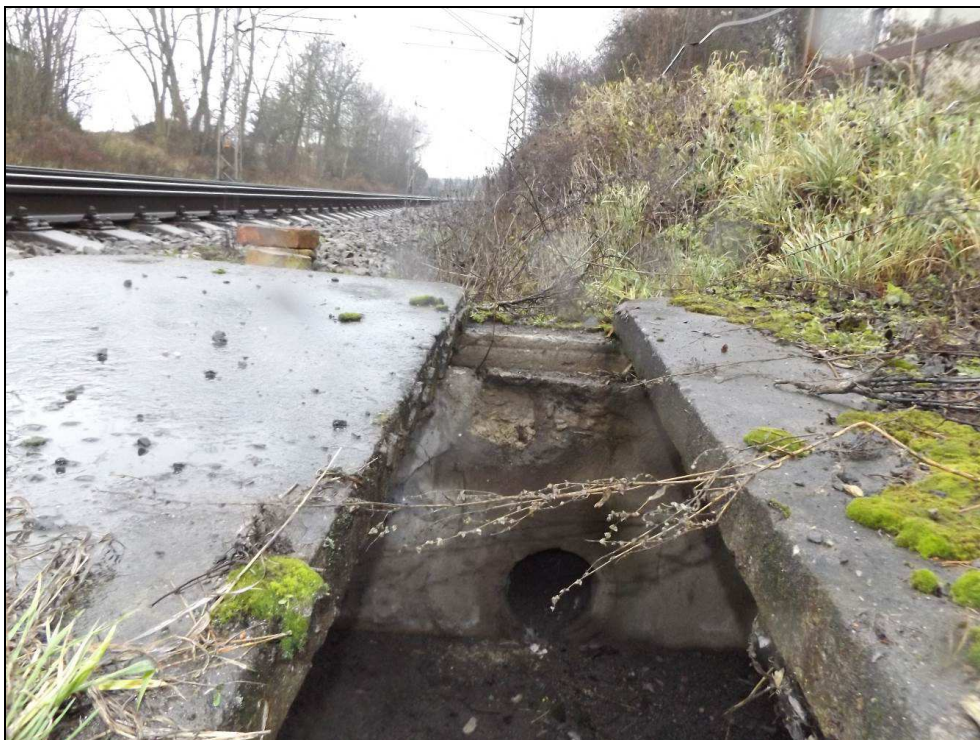
Obr. č. 9 - pohled do šachty č. 2 ve směru staničení. V čele přítok do šachty z příkopu podél trati.

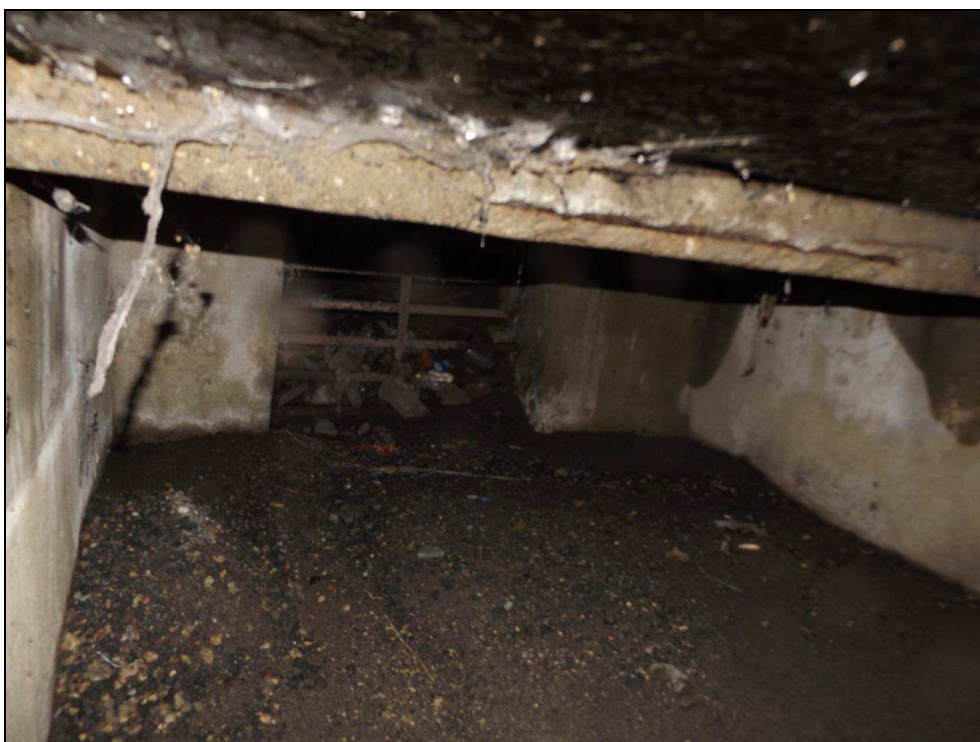
Obr. č. 10 - pohled do šachty č. 2 ve směru od kolejí. V čele je zamřížovaný přítok do šachty z příkopu podél silnice (mříže tvoří hrubé česle).

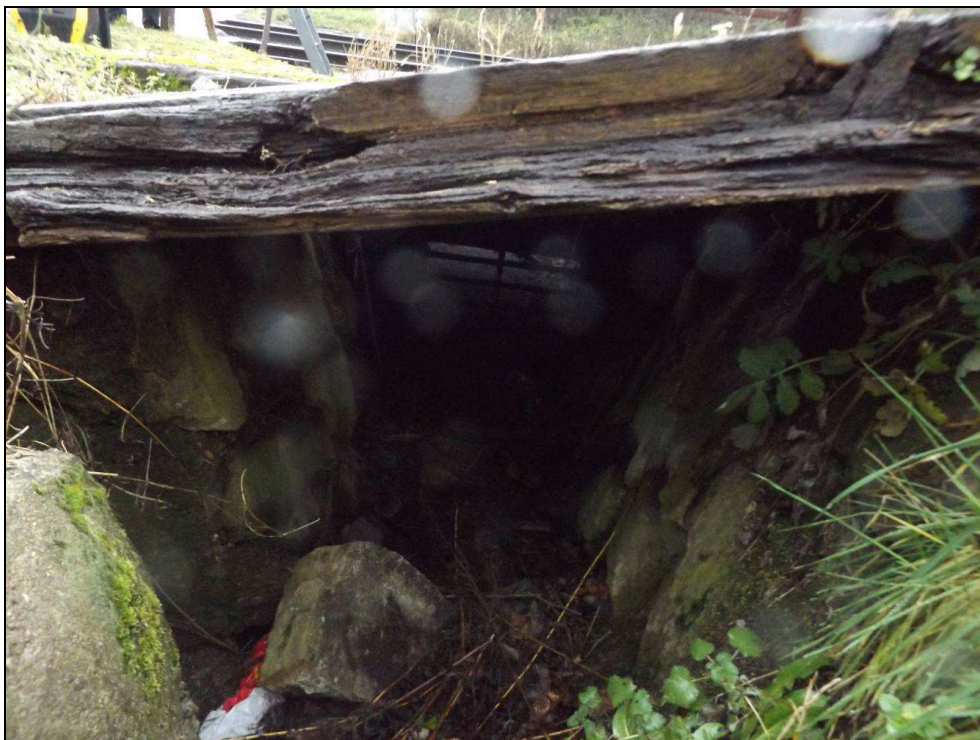
Obr. č. 11 - pohled do šachty č. 2 ve směru směrem ke kolejím. Pohled zakrytým příkopem podél silnice.

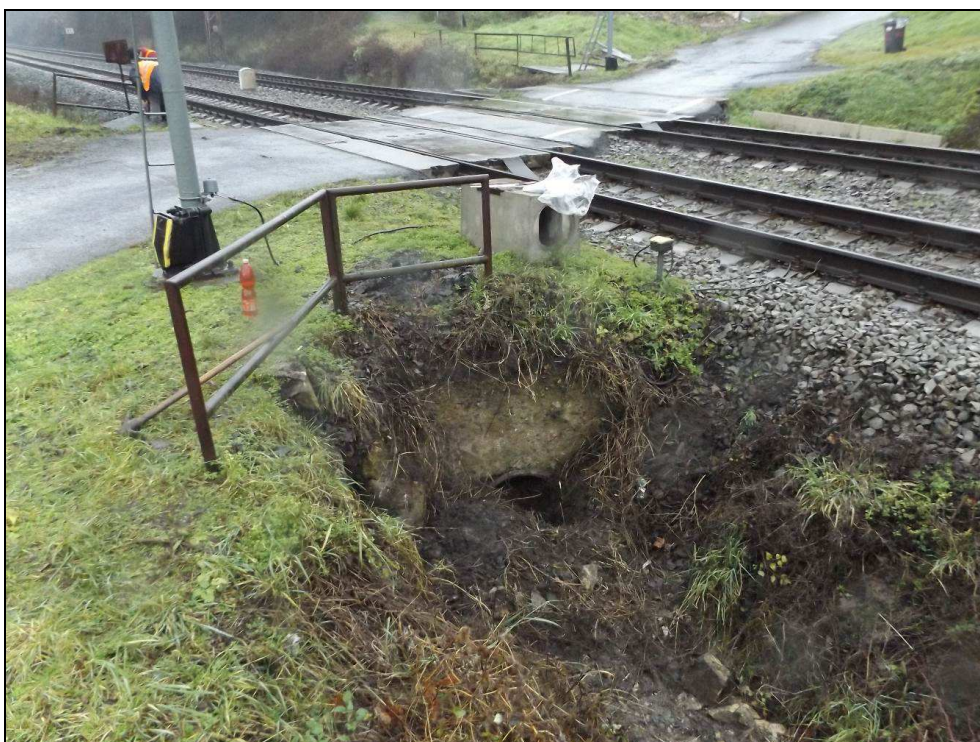
Obr. č. 12 - pohled do šachty č. 3 (ve skutečnosti se jedná pouze o příkop se zídrou v čele) ve směru rostoucího staničení. V čele je patrná zídka a v ní přítok od šachty č. 1
