OPTIMALIZACE TRAŽOVÉHO ÚSEKU MĚLNÍK (VČETNĚ) - LITOMĚŘICE
DOLNÍ NÁDRAŽÍ (MIMO)

SO 58-20-02
Most v ev. km 398,478

STAVEBNĚTECHNICKÝ PRŮZKUM

Praha, prosinec 2017

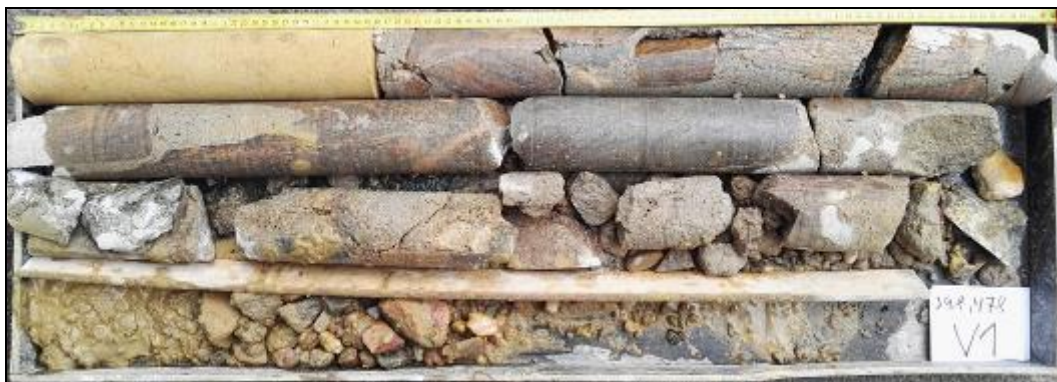
Konstrukce opěry**Zdivo kamenné** - v líci řádkové, pojené maltoukámen: granit, zdravý, tvrdý, šedý až načervenalý; v líci pískovec (0,00-0,34 m), zdravý, jemně až středně zrnitý, béžovýpojivo: malta, zdravá, šedá, pórovitá, hrubozrnná, většinou tvoří jádro s kameny, lokálně uložena formou fragmentů mezi kamenyvýnos: v podobě kusů jader dl. 10-30 cm (80 %) a fragmentů jádra o vel. do max. 10 cm (20 %), výnos 100 %

Obr. č. 1 - diagnostický vrt V1.

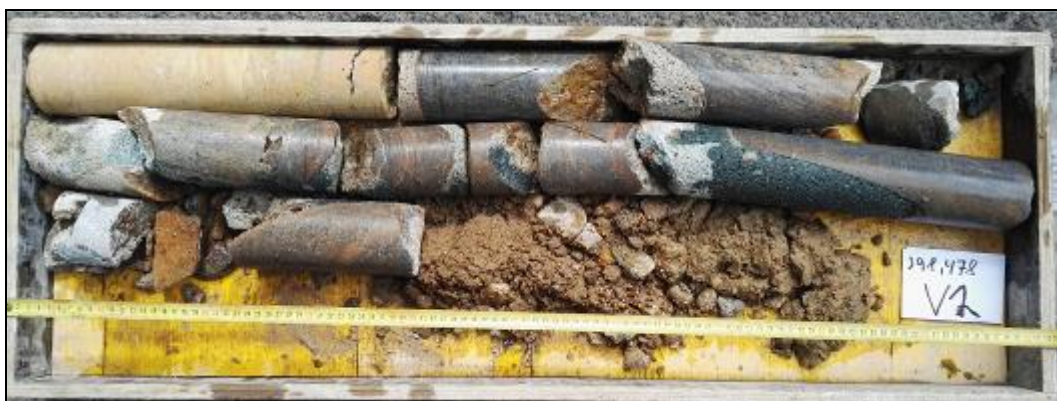
Konstrukce opěry**Zdivo kamenné** - v líci řádkové, pojené maltoukámen: granit, zdravý, tvrdý, šedý až načervenalý; v líci pískovec (0,00-0,35 m), zdravý, jemně až středně zrnitý, béžovýpojivo: malta, zdravá, šedá, lokálně namodralá, pórovitá, hrubozrnná, většinou tvoří jádro s kameny, lokálně uložena formou fragmentů mezi kamenyvýnos: v podobě kusů jader dl. 5-40 cm (90 %) a fragmentů jádra o vel. do max. 10 cm (10 %), výnos 100 %

Obr. č. 2 - diagnostický vrt V2.

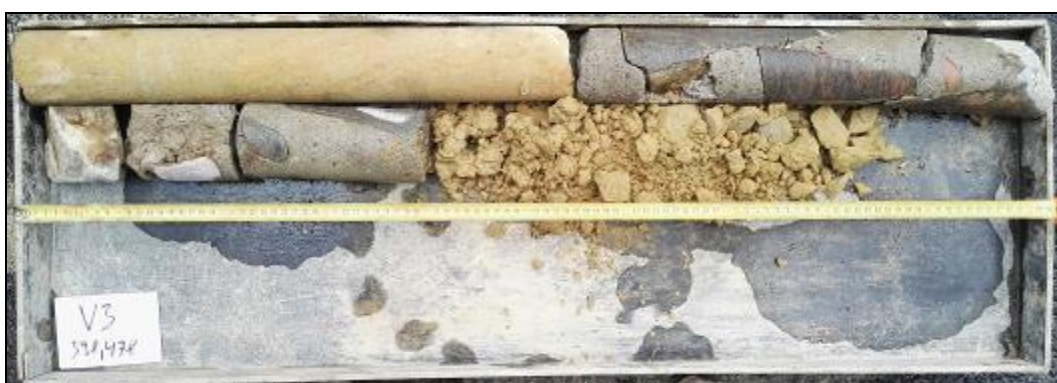
od do
0,00 - 1,40*Konstrukce křídla***Zdivo kamenné** - v líci řádkové, pojené maltoukámen: granit, zdravý, tvrdý, šedý až načervenalý; v líci pískovec (0,00-0,55 m), zdravý, jemně až středně zrnitý, béžovýpojivo: malta, zdravá, šedá, pórovitá, hrubozrnná, tvoří pevné jádro s kamenyvýnos: v podobě kusů jader dl. 7-55 cm, výnos 100 %1,40 - 1,90*Zásyp křídla***Štěrkovitá zemina** - uloženy úlomky pískovce o vel. do 5 cm, úlomky lze lámat a drolit v rukou, mezerovitá výplň pravděpodobně vyplavena

Obr. č. 3 - diagnostický vrt V3.

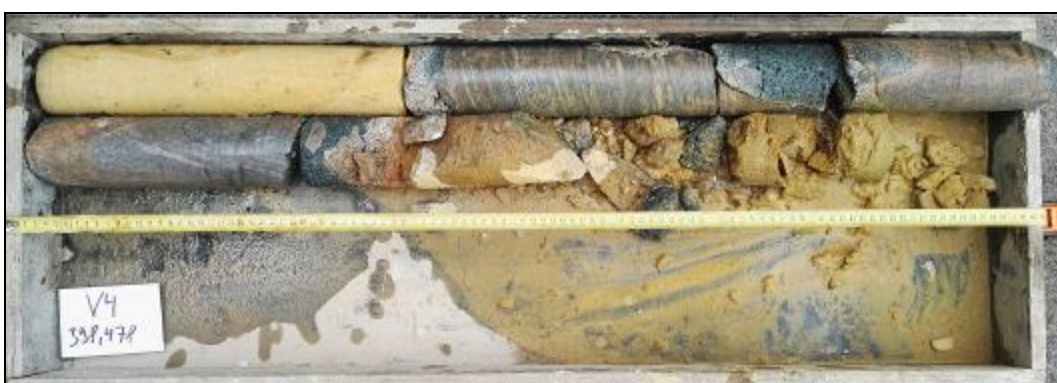
od do
0,00 - 1,60*Konstrukce křídla***Zdivo kamenné** - v líci řádkové, pojené maltoukámen: granit, zdravý, tvrdý, šedý až načervenalý; v líci pískovec (0,00-0,38 m), zdravý, jemně až středně zrnitý, béžovýpojivo: malta, zdravá, šedá až namodralá, pórovitá, hrubozrnná, tvoří pevné jádro s kameny, pouze ojediněle uložena formou fragmentů mezi kamenyvýnos: v podobě kusů jader dl. 5-20 cm (95 %) a fragmentů jádra o vel. do cca 5 cm (5 %), výnos 100 %1,60 - 2,00*Zásyp křídla***Štěrk hlinitý** - uloženy opracované a polopracované úlomky hornin o vel. do cca 3 cm, s písčitohlinitou výplní, mezerovitá výplň částečně vyplavena

Obr. č. 4 - diagnostický vrt V4.

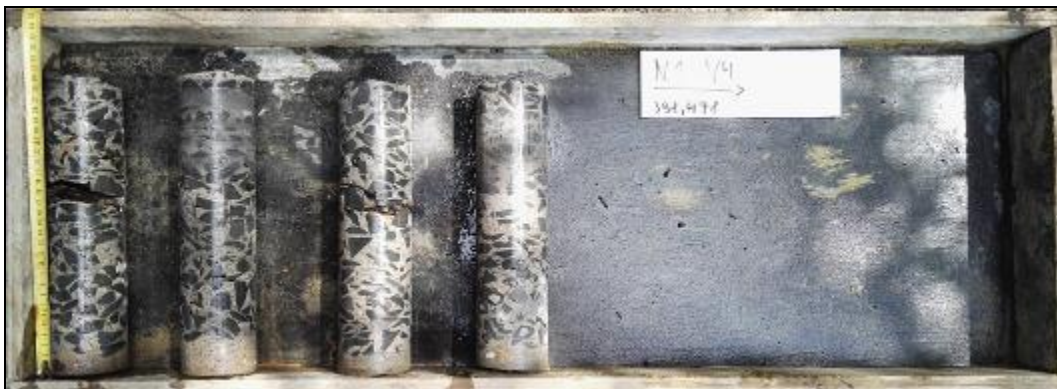
0,29*Konstrukce NK***Beton** - nehomogenní, pevný, s dostatečným obsahem pojiva, šedý, kompaktní, pórovitý, nerovnoměrně mezerovitýkamenivo: drcené, o vel. do 2 cmvýnos: v podobě kusů jader; u návrtu N1 a N3 jádro lámáno, výnos 100 %

Obr. č. 5 - diagnostické návrty N1 - N4 (zleva doprava).

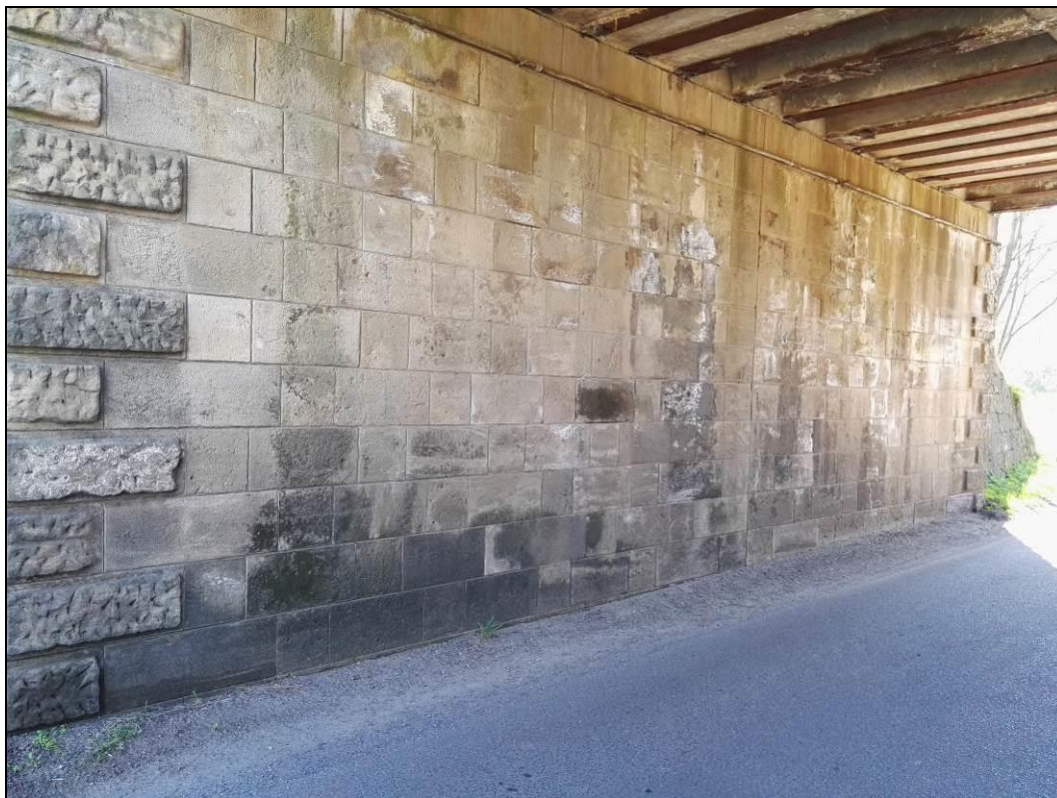
Obr. č. 7 - pohled na opěru Mělník.

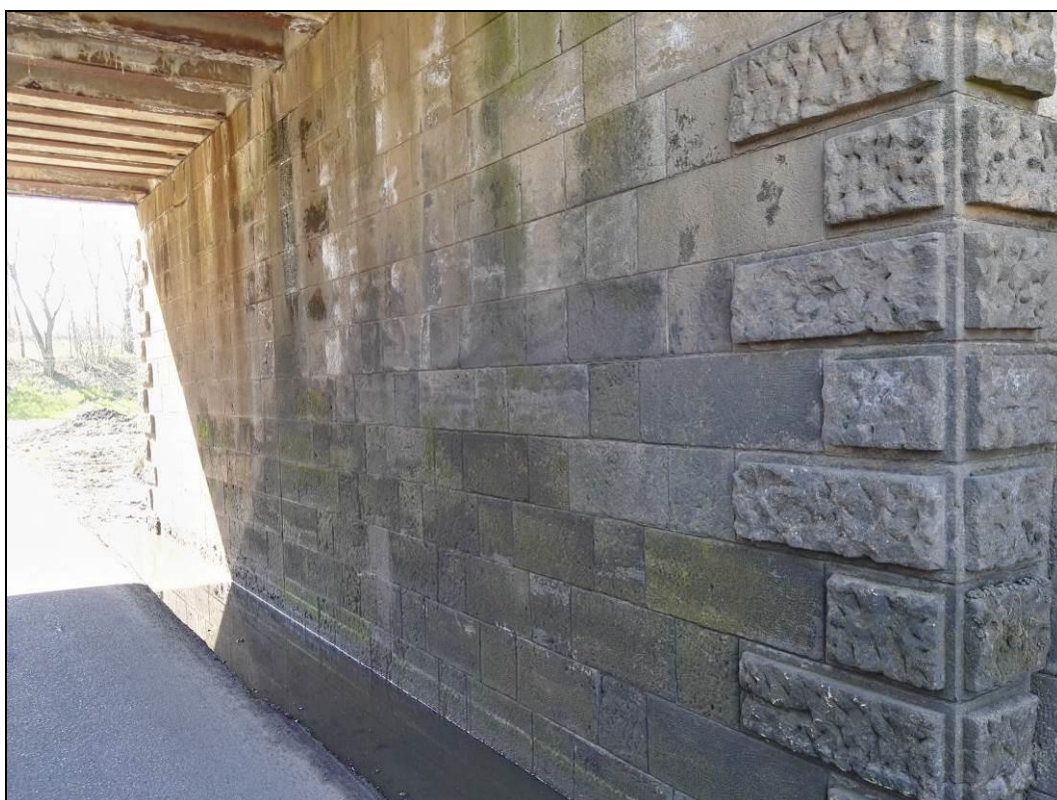
Obr. č. 8 - pohled na opěru Litoměřice.

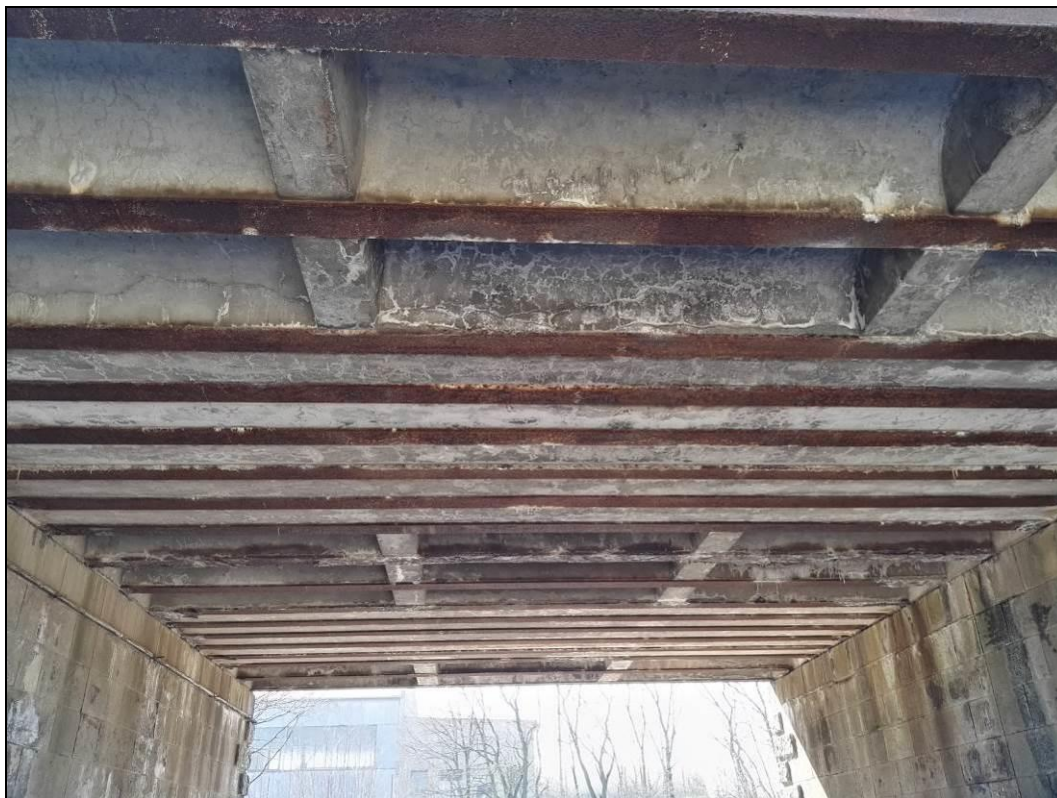
- **nosná konstrukce** objektu je provedena ze zabetonovaných ocelových nosníků
- beton nosné konstrukce je nehomogenní, pevný, s dostatečným obsahem pojiva, ale je nerovnoměrně mezerovitý, nepravidelně popraskaný a schopný propouštět vodu. Průsaky vody jsou patrné při pohledu na spodní líc betonu, kde jsou doprovázeny tvorbou karbonátových sraženin vyloučených z pojiva betonu. Beton je v lici jinak kompaktní a opadáva pouze lokálně při styku s ocelovými nosníky.

Obr. č. 9 - pohled na nosnou konstrukci.

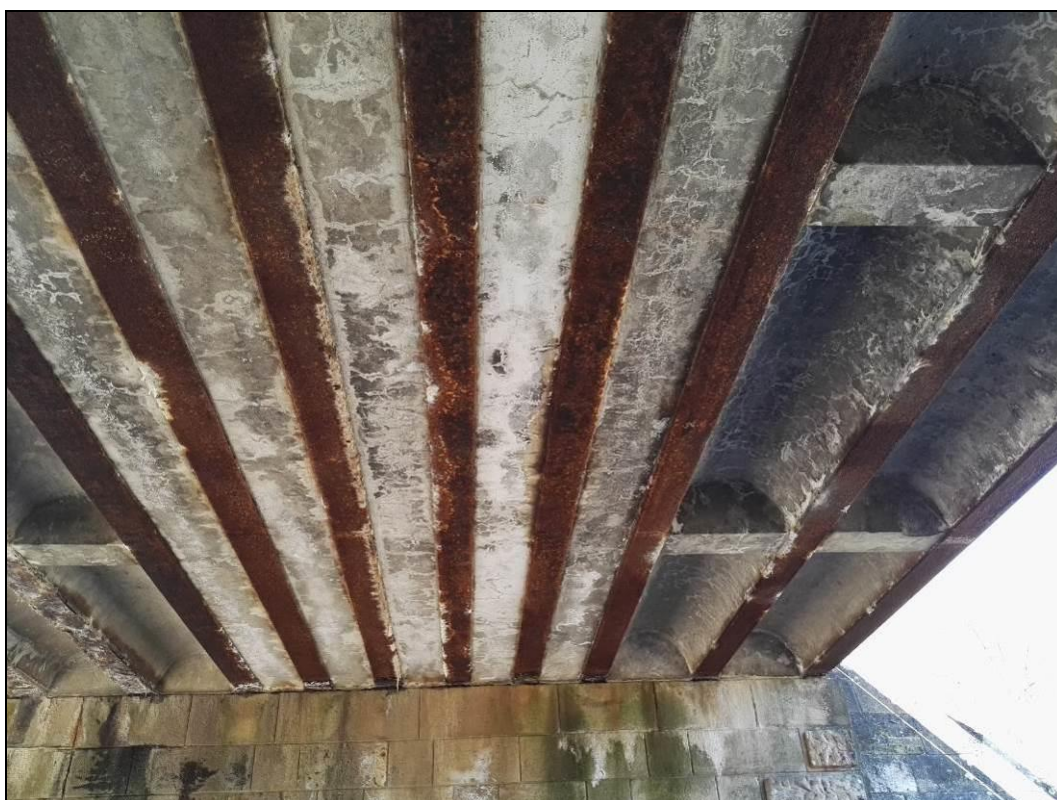
Obr. č. 10 - pohled na pravou část nosné konstrukce.

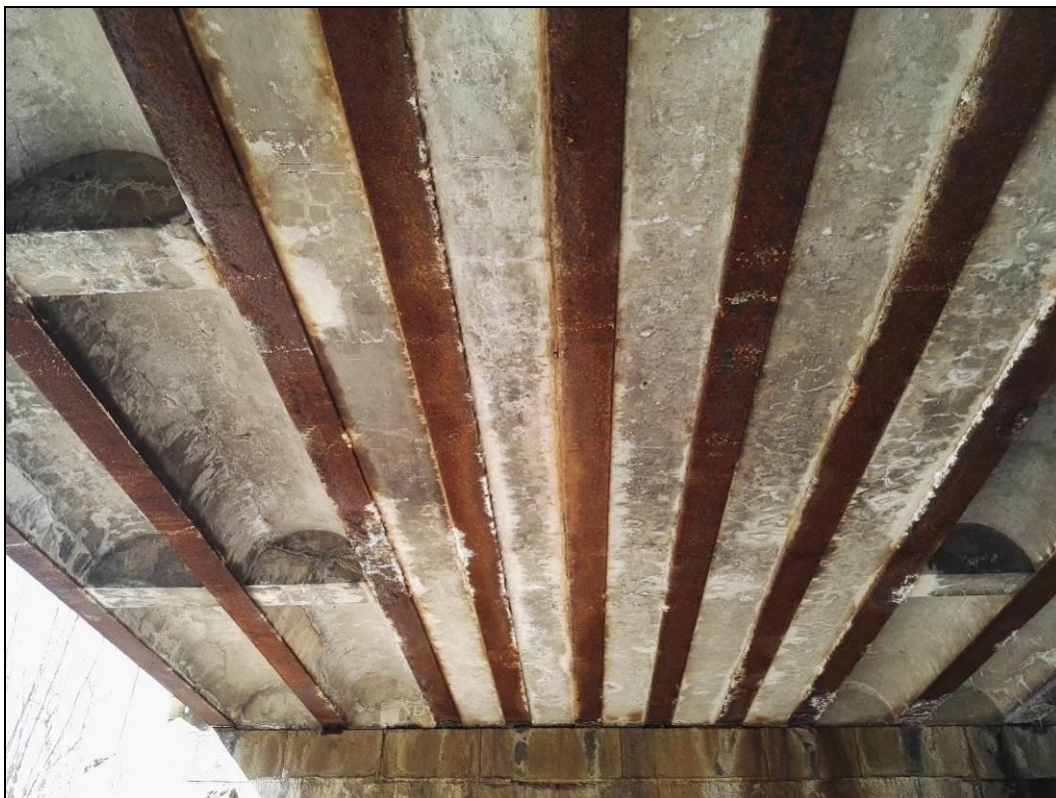
Obr. č. 11 - pohled na levou část nosné konstrukce.

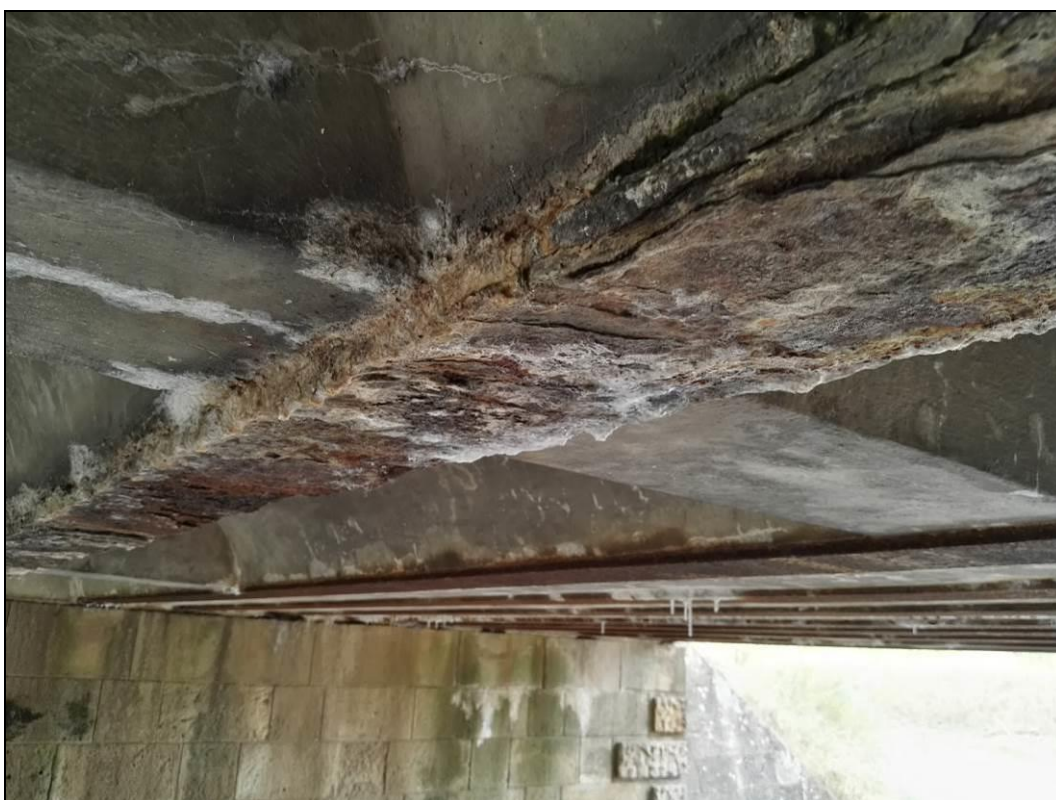
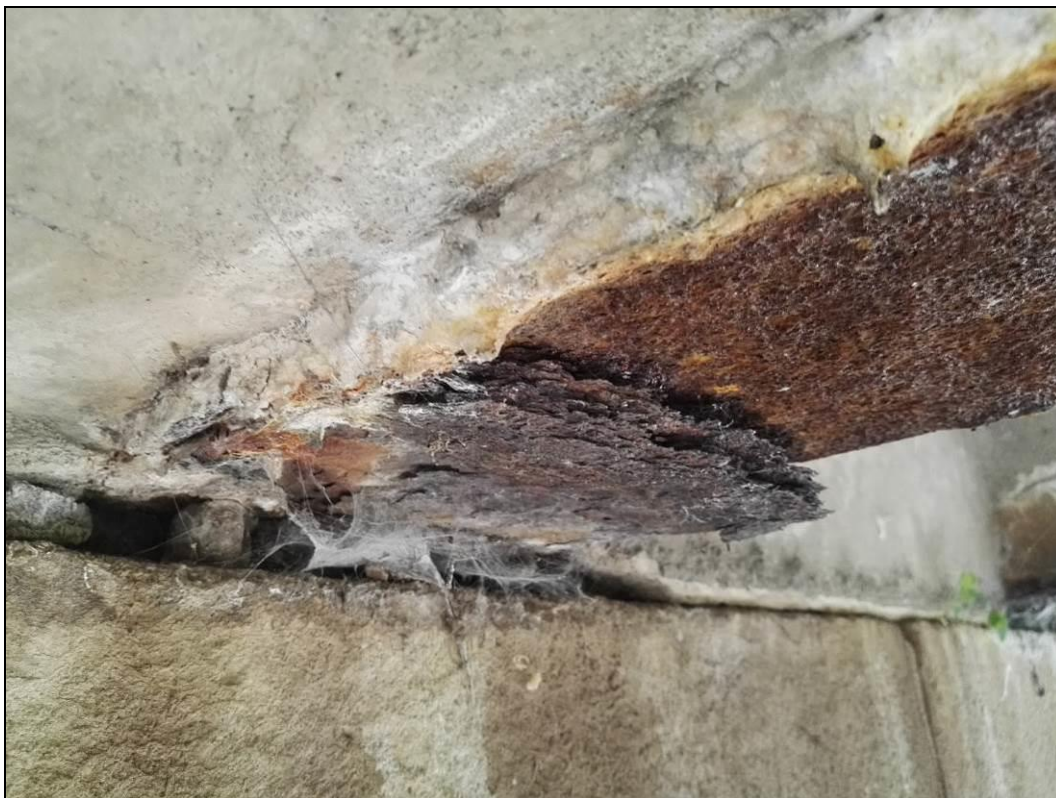
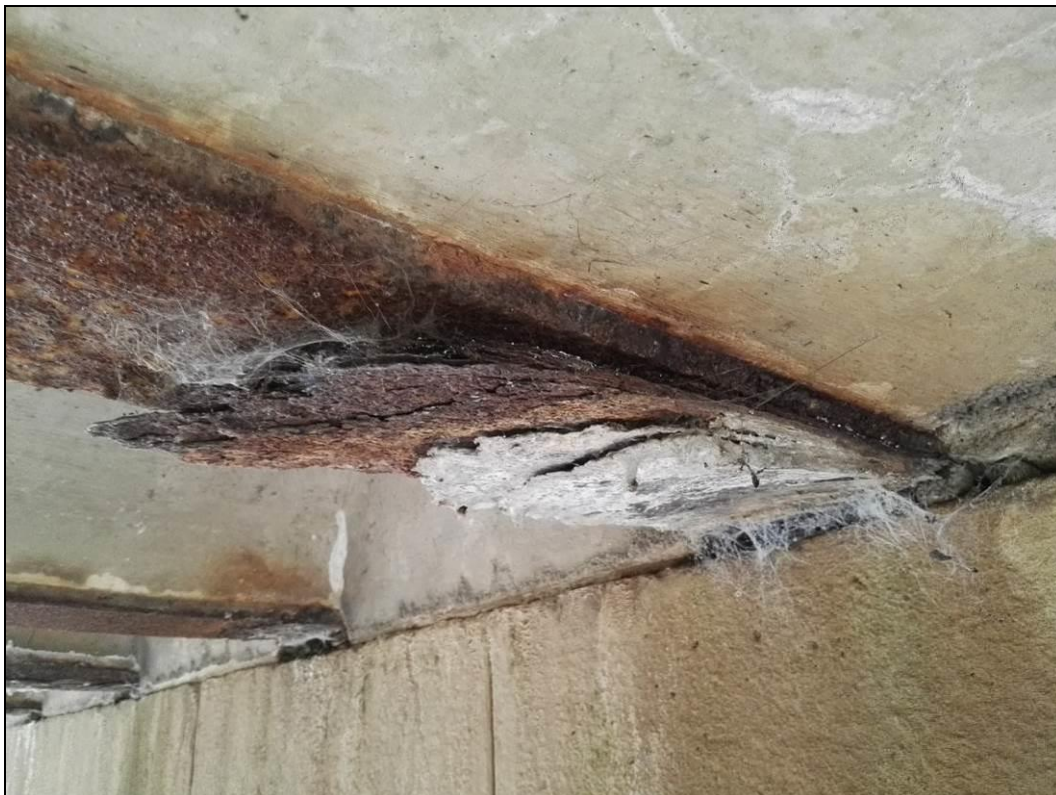
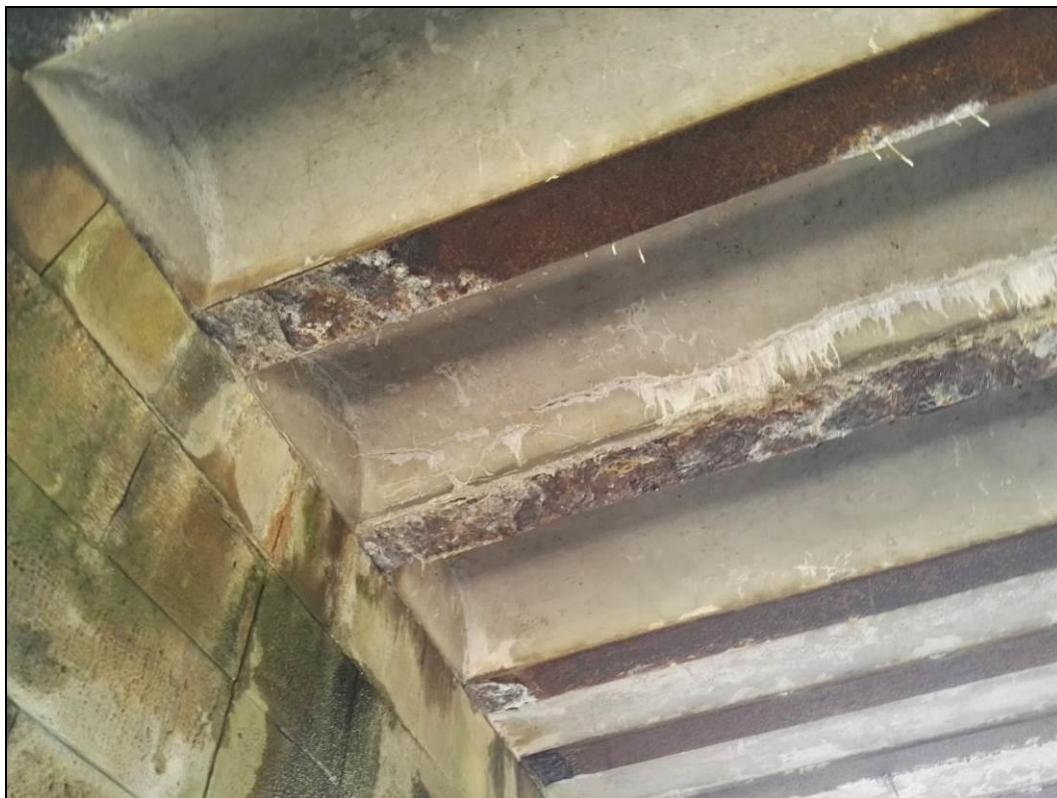
- přístupná a viditelná část spodních pásnic ocelových nosníků je celoplošně zasažena povrchovou korozí, která lokálně, a to zejména při styku nosníků se spodní stavbou objektu, přechází do koroze hloubkové až extrémní. Hloubková koroze viditelně oslabuje profil ocelových nosníků. V místech postižených hloubkovou korozí dochází k tvorbě korozních zplodin a jejich odpadávání. Výskyt hloubkové koroze lze pozorovat na cca 30 % celkové plochy spodních pásnic ocelových nosníků.

- korozi ocelových nosníků urychluje voda prosakující skrze popraskaný beton nosné konstrukce
- na kontaktu mezi NK a SS lokálně protéká voda

Obr. č. 12 - charakteristický pohled na hloubkovou korozi ocelových nosníků.

Obr. č. 13 - charakteristický pohled na hloubkovou korozi ocelových nosníků.

Obr. č. 14 - charakteristický pohled na hloubkovou korozi ocelových nosníků.

Obr. č. 15 - charakteristický pohled na hloubkovou korozi ocelových nosníků.

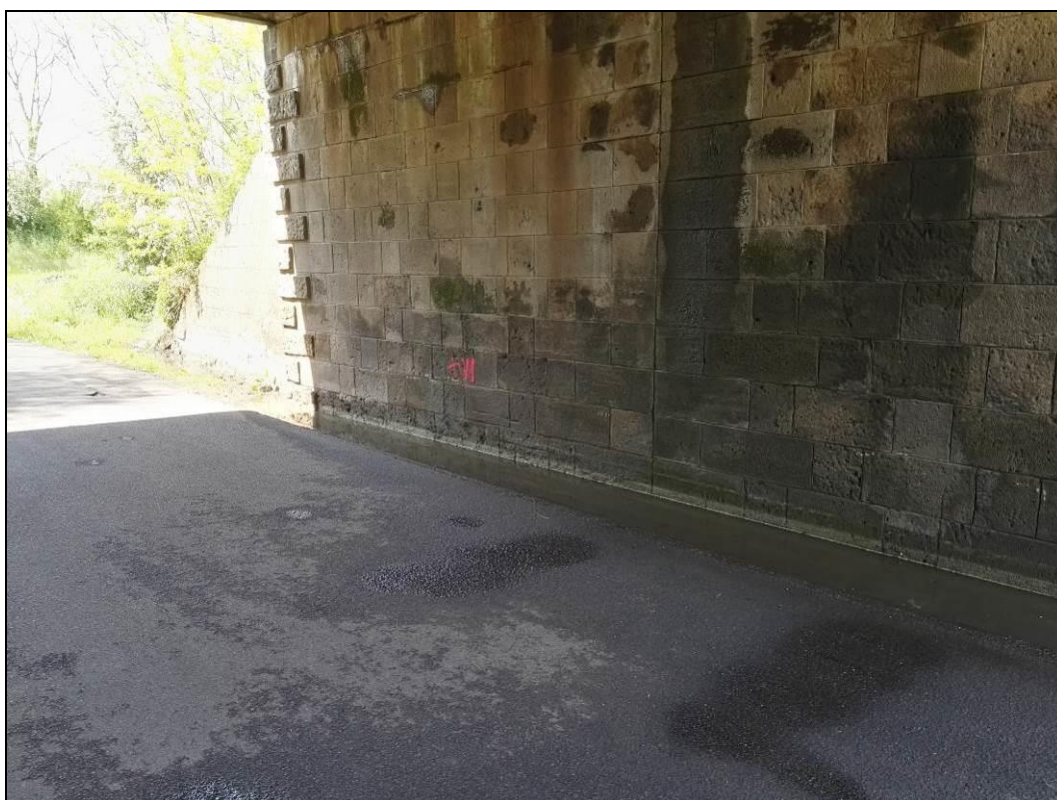
Obr. č. 16 - pohled na bezodtokou oblast u opěry Litoměřice.

- na doplňkový průzkum:
 - bude vhodné provést inženýrsko-geologický jádrový vrt pro ověření základových poměrů v oblasti mostu a diagnostický šikmý jádrový vrt, resp. vrty pro ověření hloubky založení SS objektu
 - provést vodní tlakovou zkoušku ve vybraných částech konstrukce za účelem stanovení mezerovitosti zdiva
- na případnou rekonstrukci objektu:
 - zvážit sanaci provedení nové nosné konstrukce objektu
 - zajistit kontinuální odtok povrchových vod z oblasti mezi silniční komunikací a opěrou Litoměřice

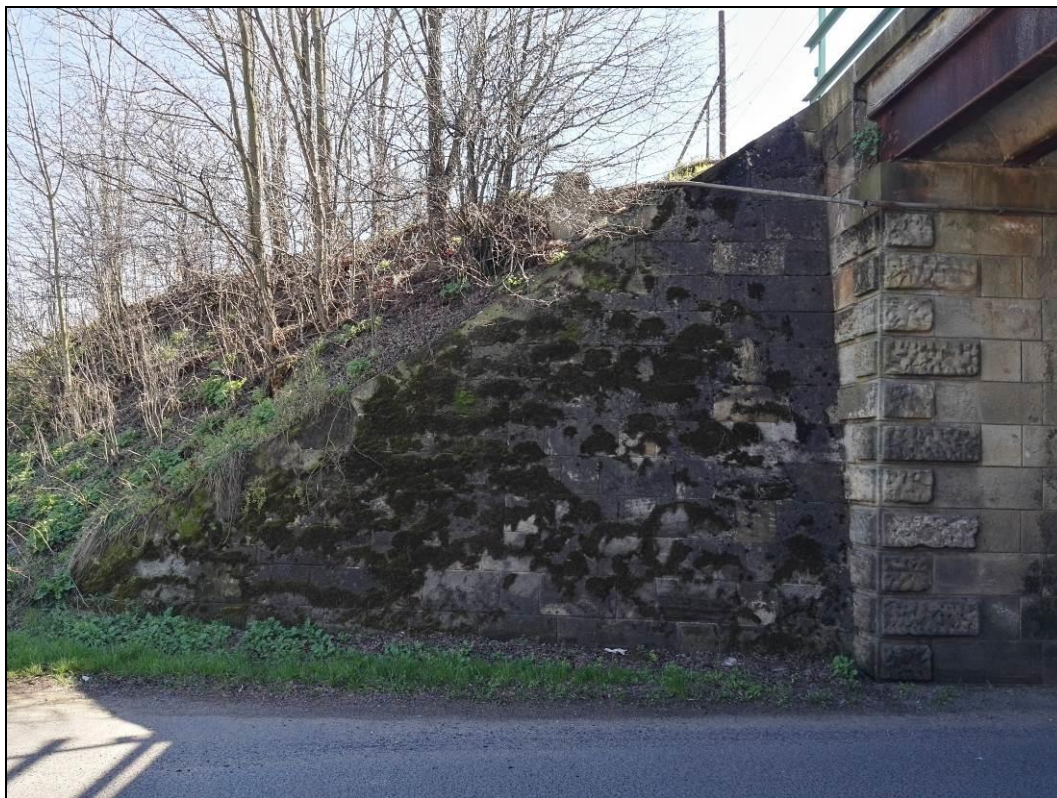
Obr. č. 17 - pohled na pravé křídlo opěry Mělník.

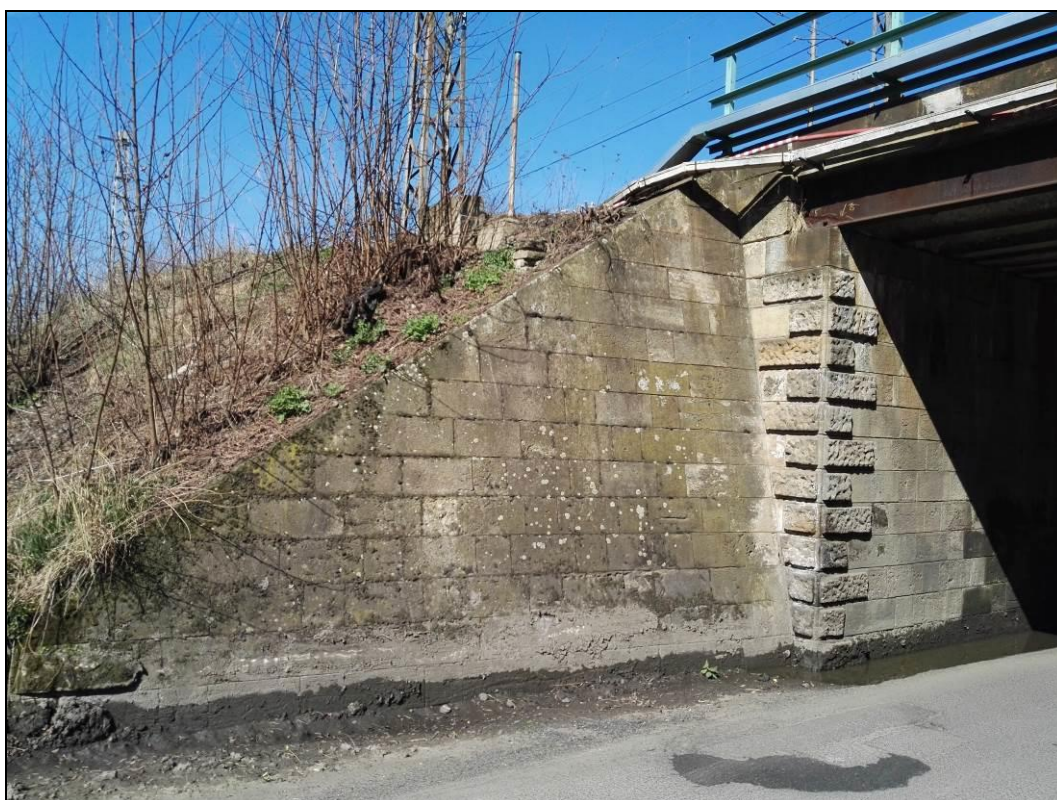
Obr. č. 18 - pohled na levé křídlo opěry Litoměřice.
