OPTIMALIZACE TRAŽOVÉHO ÚSEKU MĚLNÍK (VČETNĚ) - LITOMĚŘICE DOLNÍ NÁDRAŽÍ (MIMO)

SO 51-20-01
Most v ev. km 377,855

STAVEBNĚTECHNICKÝ PRŮZKUM

Praha, prosinec 2017

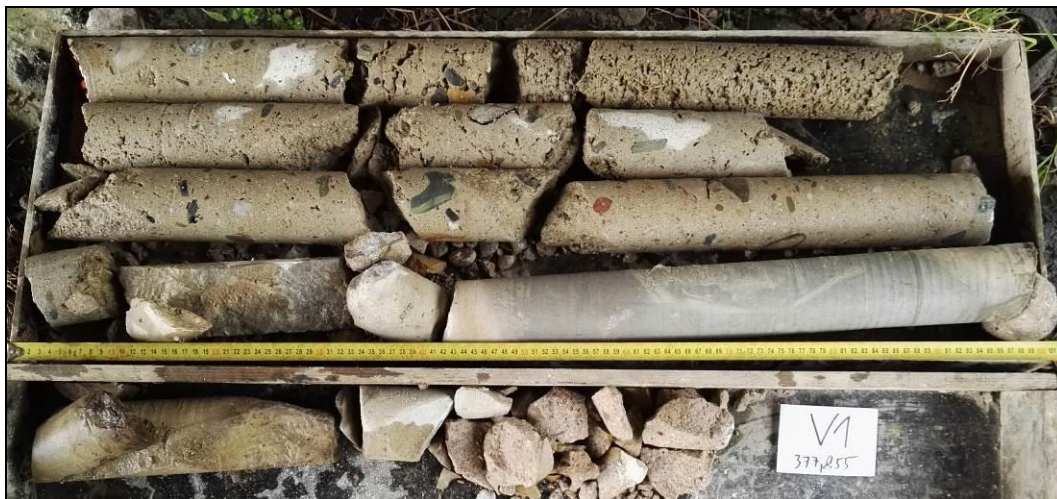
Obr. č. 1 - diagnostický vrt V1.

- tloušťka levé části opěry Litoměřice je v místě vrtu V1 cca **3,10 m**
- tloušťka pravé části opěry Mělník je v místě vrtu V2 cca **2,60 m**
- tloušťka pravého křídla opěry Litoměřice je v místě vrtu V3 cca **2,35 m**
- diagnostickým vrtem V1 byla v levé části za rubem stávající opěry Litoměřice, od úrovně 3,10 m a dále, ověřena **konstrukce z kamenného zdiva blíže nespecifikovaných rozměrů.**

*Konstrukce opěry***Beton** - nehomogenní, pevný, s dostatečným obsahem pojiva, písčité barvy, pórovitý, ojediněle mezerovitý a nedostatečně hutněnýkamenivo: těžené, o velikosti 1-3 cmvýnos: v podobě kusů jader dl. 10-40 cm, výnos 100 %

*Neznámá konstrukce***Zdivo kamenné** - v líci řádkové, pojené maltoukámen: vápenec, zdravý, kompaktní, šedýpojivo: malta, silně degradovaná, písčité barvy, zachována formou povlaků na spojitých plochách s kameny, lokálně formou úlomků mezi kamenyvýnos: v podobě kusů jader dl. 5-40 cm (95%) a fragmentů malty o vel. do 5 cm (5%), výnos 100 %

Poznámka : rub opěry zastižěn v hloubce 3,10 m; za rubem opěry zastižena neznámá konstrukce neověřených rozměrů - může se jednat o konstrukce přilehlé opěrné zdi

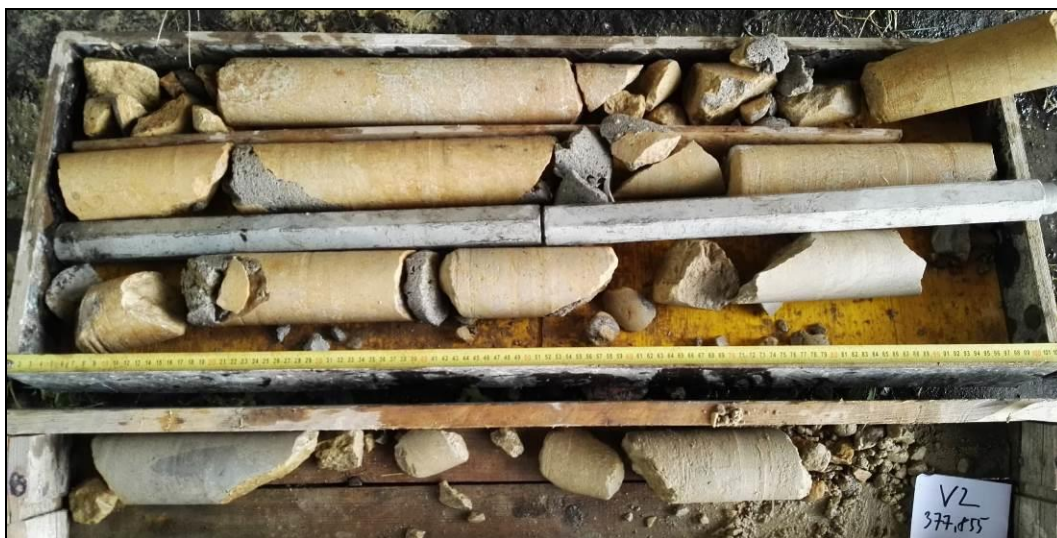
Obr. č. 2 - diagnostický vrt V2.

- charakteristická pevnost kamenů v prostém tlaku, stanovená z destruktivních zkoušek na vzorcích odebraných z konstrukce je **11,1 MPa**
- charakteristická pevnost pojiva v prostém tlaku, stanovená nedestruktivní zkouškou přístrojem PZZ01, je **3,7 MPa** - tato hodnota odpovídá slabě až silně degradované maltě ověřené v diagnostickém vrtu V2.
- charakteristická pevnost v prostém tlaku zdiva jako celku je **3,0 MPa**

*Konstrukce opěry***Zdivo kamenné** - v líci řádkové, pojené maltoukámen: pískovec, zdravý, kompaktní, jemně zrnitý, béžovýpojivo: malta, slabě až silně degradovaná, písčité barvy, pórovitá, lokálně tvoří pevné jádro s kameny, lokálně je uložena ve formě úlomků mezi kamenyvýnos: v podobě kusů jader dl. 5-40 cm (90%) a fragmentů malty o vel. do 5 cm (10%), výnos 100 %

Poznámka : rub opěry zastižen v hloubce 2,60 m; od úrovně 2,60 m skokovitý postup jádrovnice

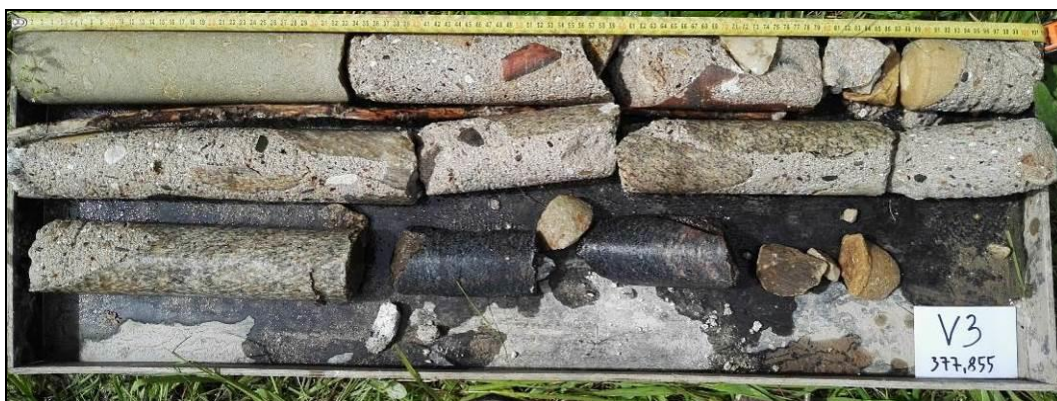
Obr. č. 3 - diagnostický vrt V3.

- charakteristická pevnost kamenů v prostém tlaku, stanovená na základě makroskopického popisu jádra diagnostického vrtu je V3, je **50,0 MPa**
- charakteristická pevnost pojiva v prostém tlaku, stanovená nedestruktivní zkouškou přístrojem PZZ01, je **9,1 MPa** - tato hodnota odpovídá zdravé až slabě degradované maltě ověřené v diagnostickém vrtu V3.
- charakteristická pevnost v prostém tlaku zdiva jako celku je **9,9 MPa**

*Lícové zdivo***Zdivo kamenné** - v líci řádkovékámen: pískovec, zdravý, kompaktní, středně zrnitý, béžový až nazelenalýpojivo: nezastiženo, vrtáno kompaktním blokem kamenevýnos: v podobě celého kusu jádra

*Vnitřní zdivo***Zdivo kamenné** - pojené maltoukámen: granit, zdravý, tvrdý, šedý, lokálně načervenalýpojivo: malta, zdravá až slabě degradovaná, pórovitá, šedá, tvoří kompaktní jádra s kamenyvýnos: v podobě celých kusů jader dl. 10-20 cm (90 %) a fragmentů kamenů a malty o vel. do 5 cm (10%), výnos 100 %

Poznámka : rub křídla zastiženo v hloubce 2,35 m; od úrovně 2,35 m skokovitý postup jádrovnice

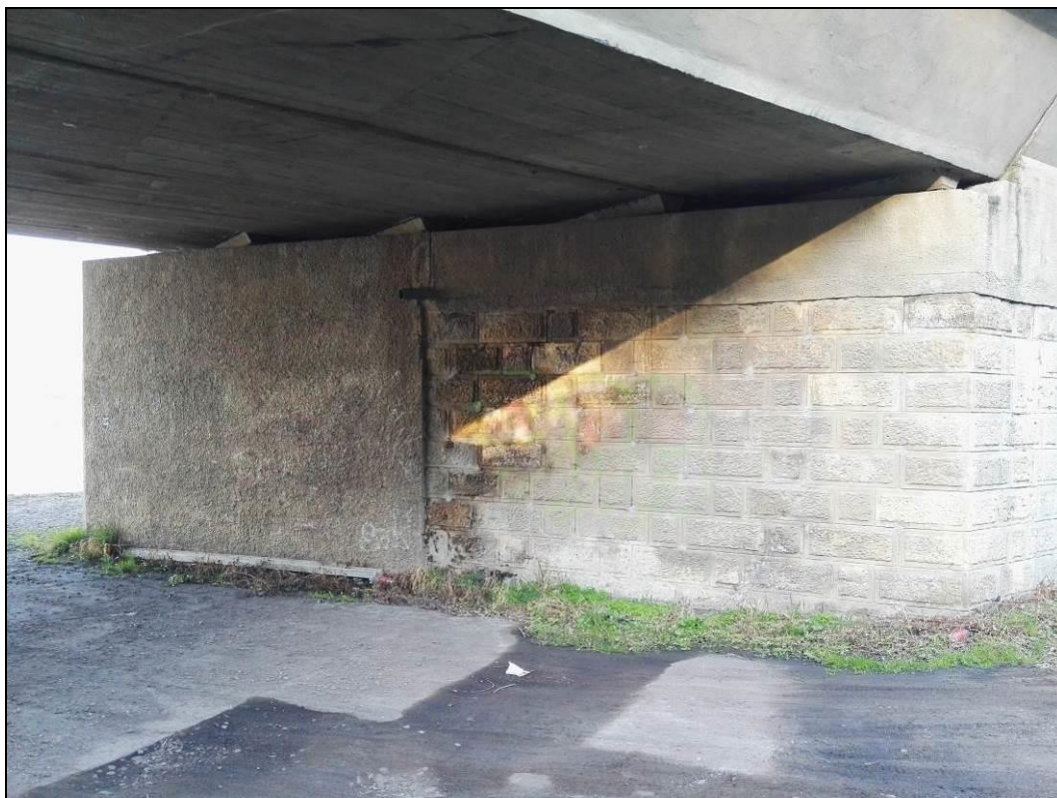
Obr. č. 7 - pohled na opěru Litoměřice.

- SS je provedena z prostého betonu. Beton opěry je v líci krytý vrstvou stříkaného betonu, který je zachovalý, pevný a bez významných poruch. Povrch opěry je zdravý (ATM = akustická trasovací metoda), bez poruch a opadů.
- úložné prahy jsou betonové a jejich povrch je v líci opatřen vrstvou stříkaného betonu, který je v líci pevný a bez poruch
- křídla jsou provedena pouze na pravé straně objektu, na levé straně navazuje na opěry opěrná zeď
- křídla objektu jsou rovnoběžná, provedena z kamenného zdiva (viz kamenné zdivo SS) a jsou bez poruch
- římsy objektu jsou provedeny z betonu, jejich povrch je pevný bez poruch

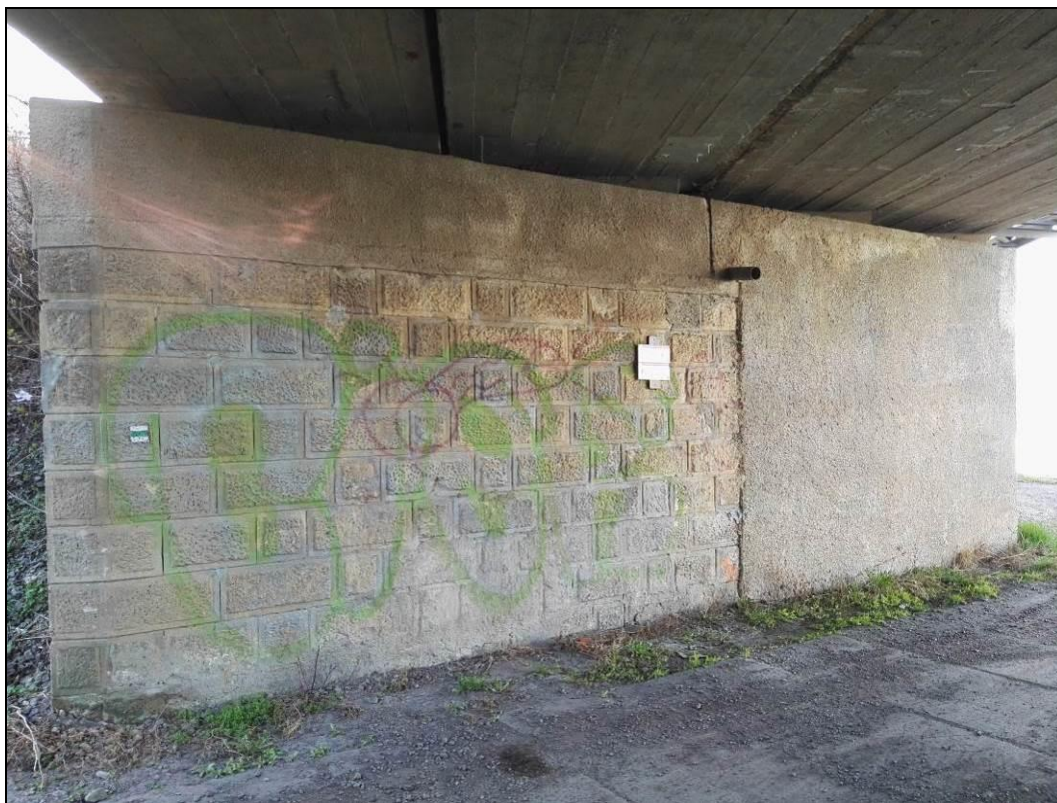
Obr. č. 7 - pohled na opěru Mělník.

- SS je provedena z kamenného zdiva, které je v líci řádkové, pojené maltou. Kameny tvoří opracované kvádry zdravého, jemně zrnitého pískovce. Kameny jsou bez významných poruch a opadů
- spárování je v líci zachovalé, pevné a bez významných poruch
- SS byla v minulosti pravděpodobně injektována, usuzujeme tak z přítomnosti sanovaných vývrtů v líci SS
- úložné prahy jsou bez poruch

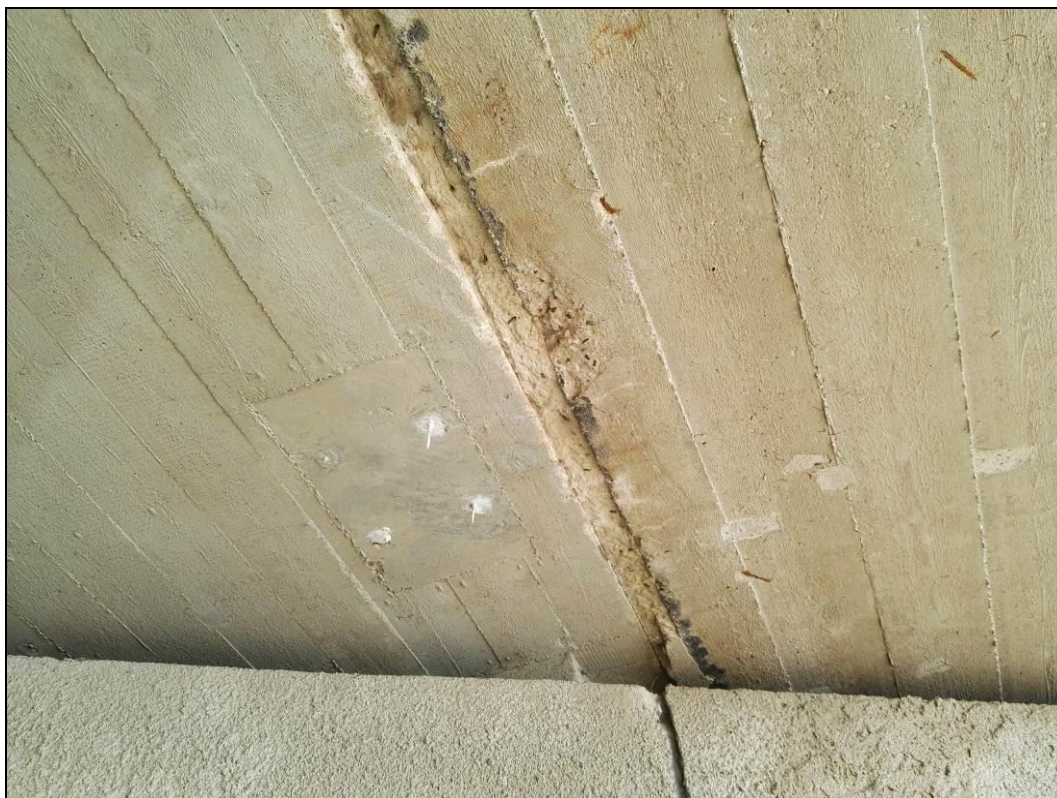
Obr. č. 10 - pohled na dilatační spáru NK.

- NK obou částí mostu je desková monolitická z vyztuženého betonu, rozdělena dilatační spárou na dvě části o přibližně stejné šířce
- beton NK je v líci viditelně zdravý a bez závažných poruch. Ojedinele se v dilatační spáře na styku NK mezi levou a pravou částí vyskytují drobné opady betonu do hloubky max. 2 cm
- beton NK je v líci suchý a bez významných poruch
