<b>Název akce:</b>  Rekonstrukce mostní estakády v km 0,439 trati Ústí n.L. hl.n. - Ústí n.L. západ	<b>Číslo smlouvy:</b> 20-025.640  <b>Projektový stupeň:</b> ZÁMĚR PROJEKTU
<b>Část:</b>  Současný stav	<b>Datum:</b> 09 / 2020  <b>Číslo části:</b> <b>E</b>

## **E Doložení současného stavu**

# Protokol o podrobné prohlídce

<b>TÚ 0801</b>	Praha Masarykovo nádraží st.4 (m.) – Děčín hl.n. (včetně)		<b>DÚ QA</b>	žst. Ústí nad Labem hl.n. (estakáda)	<b>evd. km</b>	<b>0,439</b>
<b>Objekt</b>	<b>most</b>	stanice		<b>Vžitý název:</b> Ústí n.L. – pod OC FORUM		
délka mostu	<b>159,00 m</b>	počet otvorů	<b>15</b>	počet kolejí na mostě	<b>2</b>	elektrizace: <b>Ano</b>
<b>Objednatel:</b> SZDC, s.o., OŘ Ústí nad Labem			rychlost na mostě / rychlost traťová [km/h]: 30/80		Traťová třída zatížení s přidruženou rychlostí <b>D4-80</b>	
<b>návrh hodnocení stavebního stavu</b>		<b>3/2</b>	Vedoucí regionálního pracoviště Jaroslav Schejbal		<b>Rok podrobné prohlídky</b> <b>2017</b>

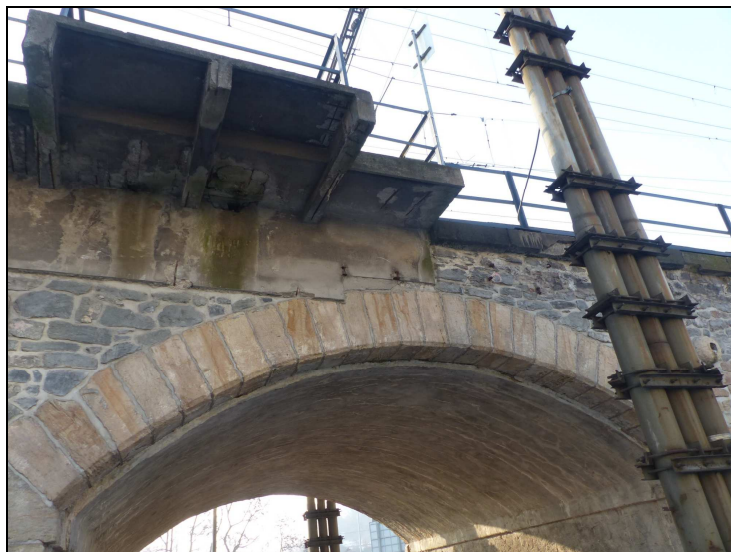
- Římsa vpravo: Místy popraskané, vypadané spárování, jednotlivé římsové kvádry prasklé, u jednoho kvádrů odpadá část opravné plomby, jednotlivé římsové kvádry vytlačené až o 50 mm.
- Železobetonová chodníková konzola vpravo: Místy beton z podhledu zvětralý, koroze obnažené výztuže, místy průsaky vody, v místě dilatace z části porušené zalití, protékání, průsaky. (viz foto č. 1)
- **Chování konstrukce při průjezdu vlaku**: klidné

**Foto č. 1**  
**Konstrukce K 03**  
 Chodníková konzola vpravo  
 průsaky, degradace betonu,  
 korozní oslabení odhalené výztuže

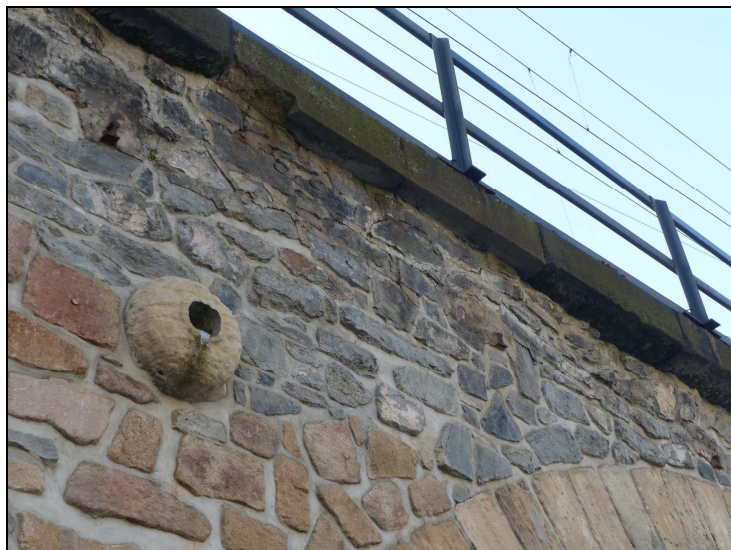
**Foto č. 2**  
**Konstrukce K 04**  
 Čelní zed' vpravo na začátku  
 Boulení zdiva, popraskané  
 spárování

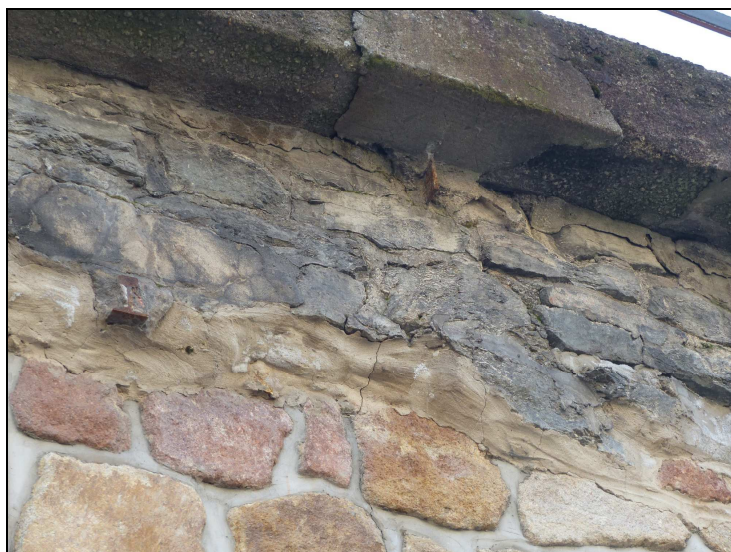
- Čelní zeď vpravo: V celé délce pod římsou boulení zdiva o cca 20 - 50 mm, nad přespárovanou částí zdivo vytlačené o 1 mm až 3 mm, jednotlivé trhliny po spárách 1 - 2 mm (viz foto č. 3). (zhoršení stavu oproti předchozí PPM). Ojediněle jednotlivé kameny popraskané, prasklé.

**Foto č. 3**  
**Konstrukce K 05**  
 Čelní zed' vpravo na začátku  
 Boulení zdiva, popraskané  
 spárování

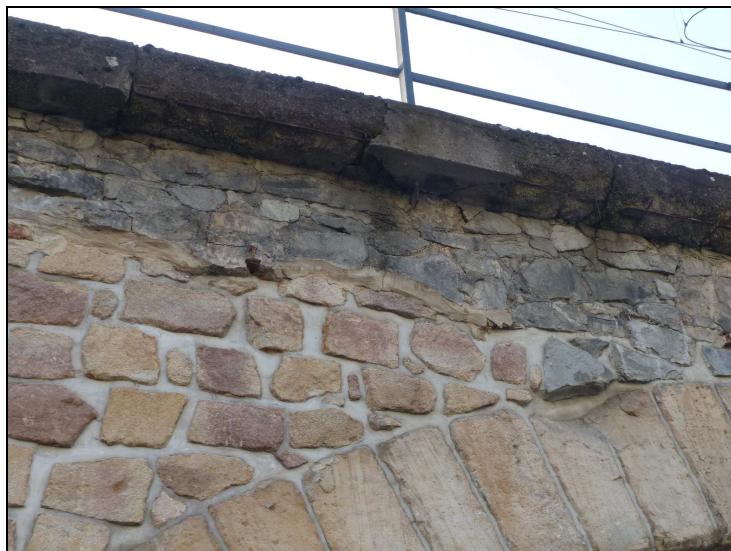
- Čelní zeď vpravo: V celé délce pod římsou boulení zdiva o cca 10 - 30 mm, nad přespárovanou částí zdivo vytlačené o 1 mm až 3 mm, jednotlivé trhliny po spárách do 1 mm (viz foto č. 4). (zhoršení stavu oproti předchozí PPM). Ojediněle jednotlivé kameny popraskané, prasklé. Místy spárování po opravě opět popraskané.

**Foto č. 4**  
**Konstrukce K 06**  
**Čelní zed' vpravo na začátku**  
**Boulení zdiva, popraskané**  
**spárování**

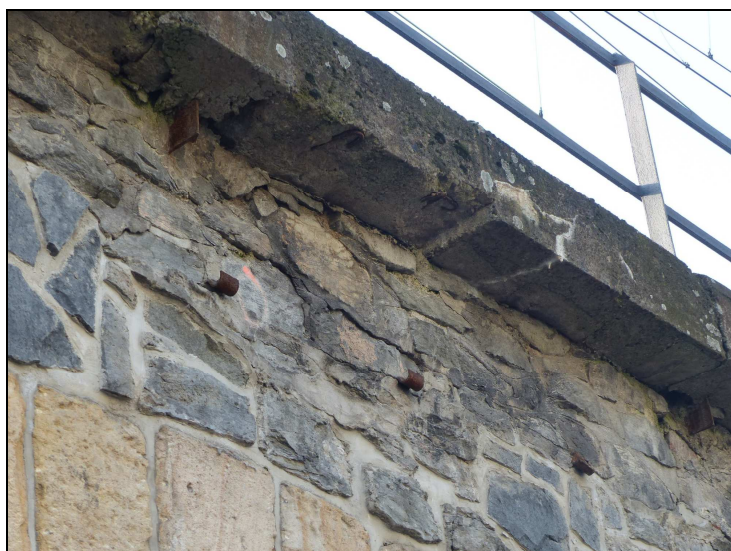
**Foto č. 5**  
**Konstrukce K 07**  
**Čelní zed' vpravo na začátku**  
**Boulení zdiva, popraskané**  
**spárování**

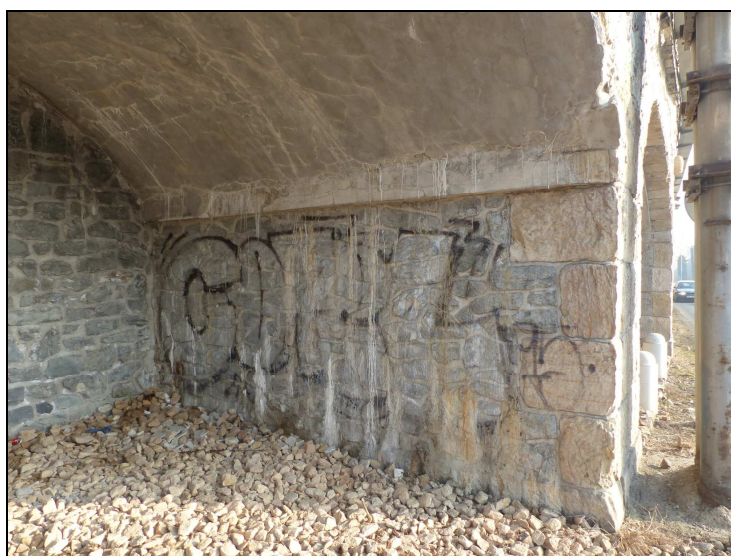
- Trhliny: Betonový nástřik všesměrně popraskaný, šířky do 0,5 mm, jednotlivé podélné trhliny šířky do 1 mm.
- Průsaky: Místy z trhlin v betonovém nástřiku průsaky vody s výluhy pojiva a nečistot, tvorba krápníčků (viz foto č. 6). (nad patami klenby zhoršení stavu oproti předchozí PPM)
- Degradace materiálů: Hrany betonového nástřiku vlevo i vpravo místy odlámané do hloubky 50 mm až 80 mm, vpravo v místě napojení na P 07 odpadný nástřik v délce cca 0,60 m, v patě klenby nad P 07 vlevo nástřik v délce cca 0,90 m odpadlý.
- Věnc klenby vlevo: Jednotlivé klenáky popraskané, při hranách zvětralé 10 – 20 mm.
- Věnc klenby vpravo: Trhliny v povrchové úpravě do 0,5 mm.
- Čelní zeď vlevo: Ojediněle jednotlivé kameny popraskané, prasklé.
- Čelní zeď vpravo: Ojediněle jednotlivé kameny popraskané, prasklé.

**Foto č. 6**  
**Konstrukce K 08**  
**Průsaky s výluhy pojiva**

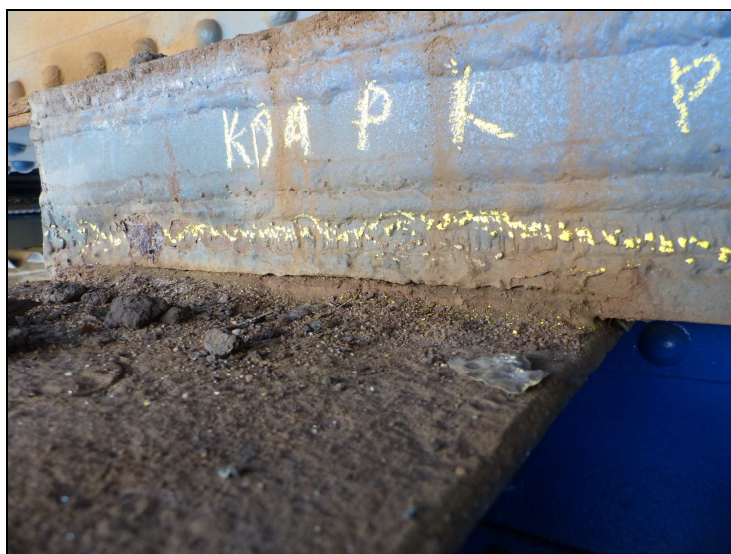
- Vpravo v místě přivaření ložiska k hlavě OK pilíře trhlinka ve svaru cca 15 mm nad hlavou pilíře, 400 mm dlouhá (vodorovná) šíře 2 mm (viz foto č. 7)
- Ložisko na konci orezivělé, zanesené nečistotami  
Nátěr zničený, prerezávání 100% (Ri 5).
- **Chování konstrukce při průjezdu vlaku**: při průjezdu vlaku pokles pravého pevného ložiska o cca 5 mm

**Foto č. 7**  
**Konstrukce K 09**  
**Pohyblivé ložisko vpravo**  
**Trhlina ve svaru zprava**

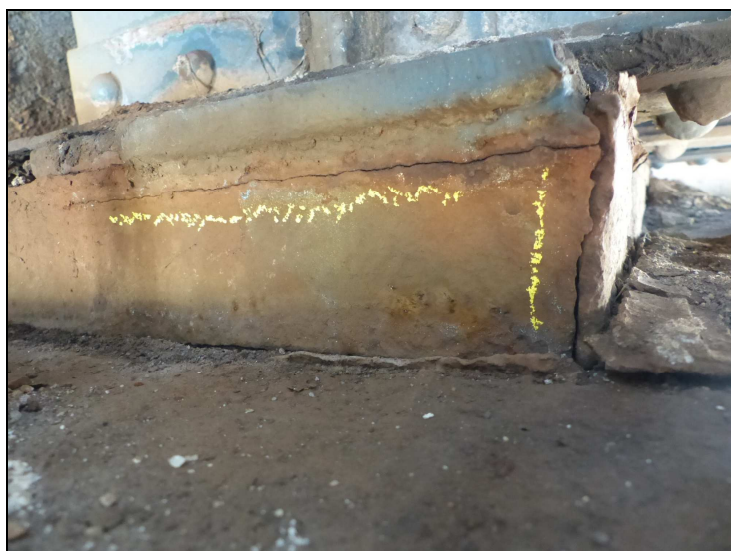
- U levého ložiska zleva a z čela svislá i vodorovná trhlina v krycí pásnici (**viz foto č. 8**), zprava vodorovná trhlina ve svaru krycí pásnice. Mezi levým ložiskem a podložiskovou deskou mezera cca 1 mm až 1,5 mm.
- U pevného ložiska vpravo (vnitřního i vnějšího) mezera mezi ložiskem a podložiskovou deskou cca 1 mm až 1,5 mm.
- Ložiska zanesená, orezivělá s důlkovou rzí 1 mm až 2 mm
- U levého ložiska popraskané zalití v ploše cca 1 m<sup>2</sup> do hloubky cca 100 mm  
Nátěr zničený, prorezavění 100% (Ri 5).
- **Chování konstrukce při průjezdu vlaku:** pokles pevných ložisek vlevo i vpravo o cca 2 mm.

**Foto č. 8**  
**Konstrukce K 11**  
**Pevné ložisko vlevo – prasklé**  
**svary v krycí pásnici zleva**

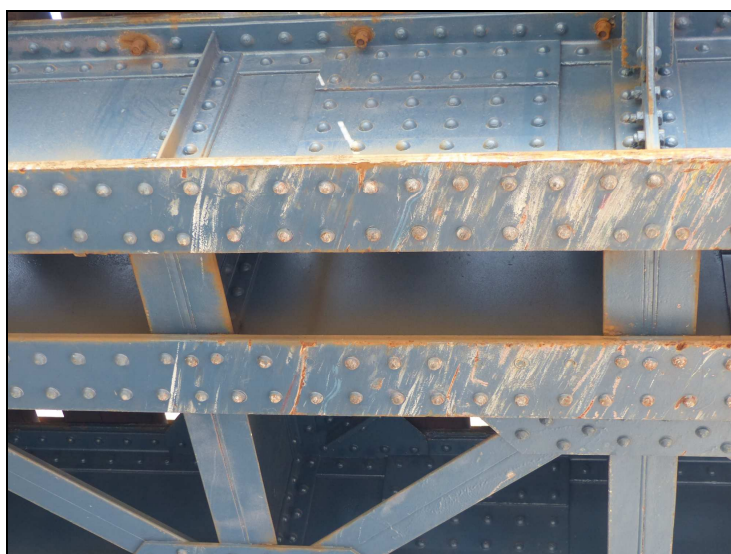
- Horní pásnice hlavních nosníků v místě uložení mostnic korozně oslabeny 1 mm až 2 mm
- Vnější hlavní nosník vlevo, dolní pásnice – 4x vrub (**viz foto č. 9**), 4x utržená hlava nýtu
- Vnitřní hlavní nosník vlevo, dolní pásnice – 2x vrub, 4x utržená hlava nýtu (**viz foto č. 9**)
- Vnitřní hlavní nosník vpravo, dolní pásnice – 1x vrub
- Jednotlivé prvky OK oslabeny o 2 mm až 3 mm, zejména dolní úhelníky a příčnický
- Mostnicové šrouby nedotažené, orezivělé
- Hlavy jednotlivých nýtů oslabeny o 2 mm až 3 mm

**Foto č. 9**  
**Konstrukce K 12**  
**Vnější a vnitřní hlavní nosník vlevo**  
**Vrpy, usmýknuté hlavy nýtů a**  
**poškozená PKO od podjíždějících**  
**vozidel**

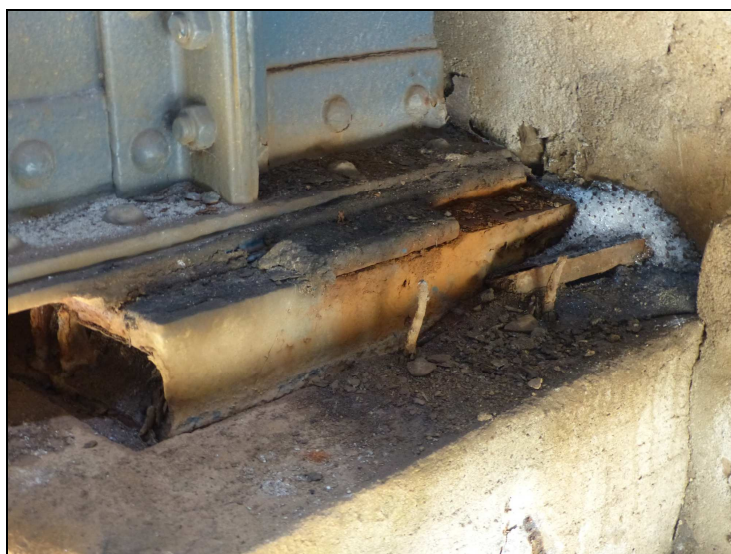
**Foto č. 10**  
**Konstrukce K 12**  
**Pevné ložisko vpravo – zprava**  
**utržené obě zarážky**

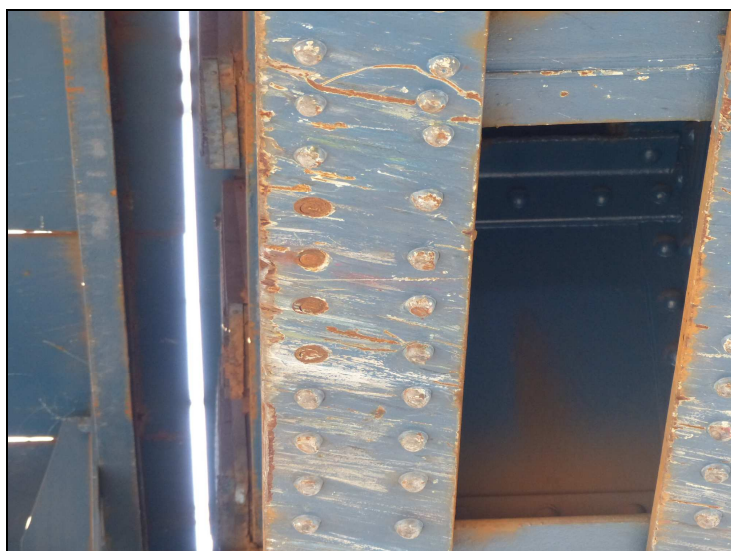
- Horní pásnice hlavních nosníků v místě uložení mostnic korozně oslabeny 2 mm až 3 mm
- Vlevo vnější hlavní nosník – 2x vrub, 9x hlava nýtu utržená (viz foto č. 11)
- Vlevo vnitřní hlavní nosník – 2x vrub, 1x hlava nýtu utržená
- Vpravo vnitřní hlavní nosník – 5x vrub do hl. 3 až 7 mm, 5x hlava nýtu utržená
- Vpravo vnější hlavní nosník – 3x vrub do hl. 5 mm až 12 mm, 11x hlava nýtu utržená
- Jednotlivé prvky OK oslabeny o 2 mm až 3 mm, zejména dolní úhelníky a příčníky
- Mostnicové šrouby nedotažené, orezivělé
- Nátěr místy zašlý, místy odloupaný
- Hlavy jednotlivých nýtů oslabeny o 2 mm až 3 mm
- Vpravo na spodní pásnici vnějšího hlavního nosníku 3x vrub od podjíždějících vozidel

**Foto č. 11**  
**Konstrukce K 13**  
**Vrpy od vozidel v dolní pásnici**  
**levého vnějšího hlavního nosníku,**  
**usmýknuté hlavy 4 nýtů + naražená**  
**pásnice**

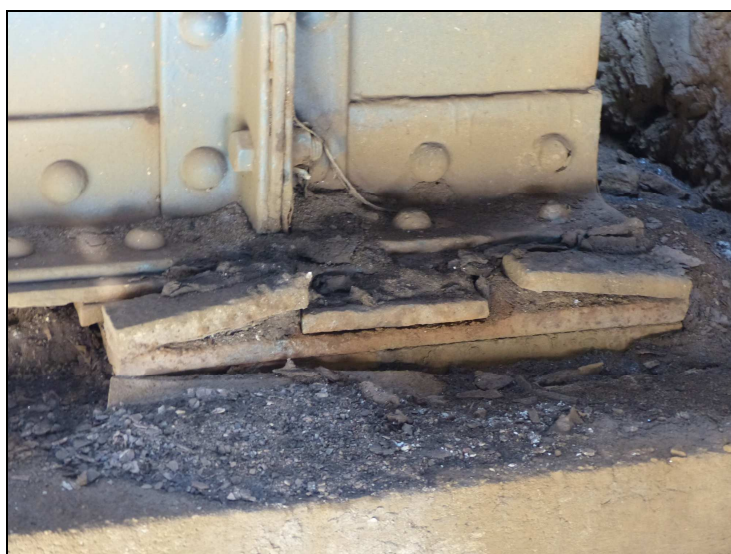
**Foto č. 12**  
**Konstrukce K 13**  
**Pevné ložisko vlevo – zleva**  
**utržené obě zarážky**

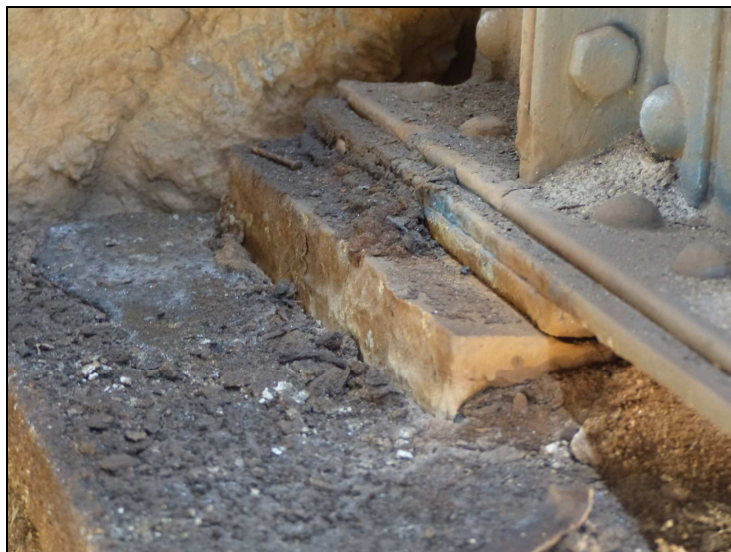
- U levého ložiska zleva (viz foto č. 13) i zprava odtržená vodící lišta + koroze U profilů pod podložiskovou deskou
- U obou ložisek koroze „U“, profilů pod podložiskovou deskou.
- Ložiska zanesená, orezivělá s důlkovou rzí 1 mm až 2 mm.
- Zalití ložisek popraskané, odpadané.  
Nátěr zničený, prorezavění 100% (Ri 5).
- **Chování konstrukce při průjezdu vlaku:** klidné

**Foto č. 13**  
**Konstrukce K 13**  
 Pohyblivé ložisko vlevo na P 11  
 Zleva odtržená chybějící vodící  
 lišta

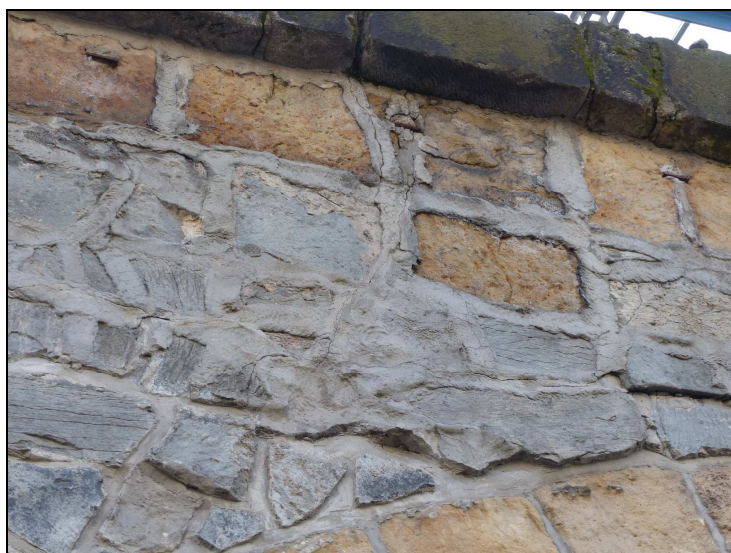
**Foto č. 14**  
**Konstrukce K 14**  
 Čelní zed' vpravo v první polovině  
 – svislé a šikmé trhliny po spárách  
 i přes kameny

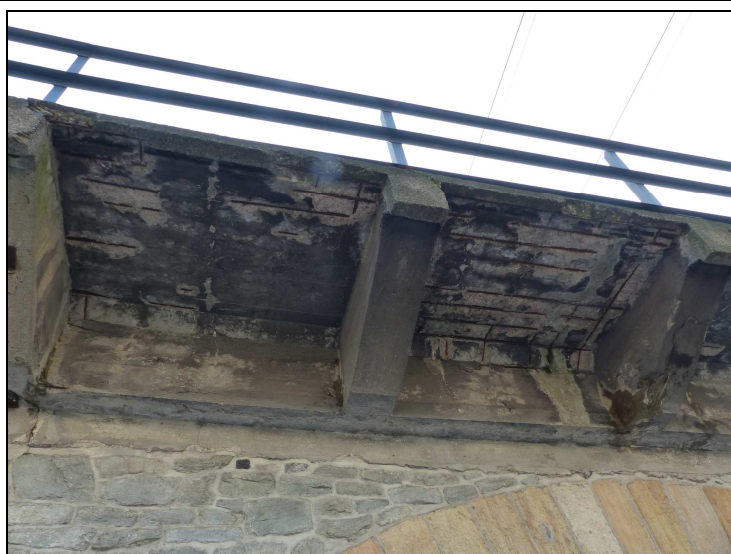
- Římsa vlevo: Místy popraskané, vypadané spárování, jednotlivé římsové kvádry prasklé
- Železobetonová chodníková konzola vpravo: Beton z podhledu zvětralý až do hloubky 50 mm, koroze obnažené výztuže, místy průsaky vody, v místě dilatace z části porušené zalití, protékání, průsaky (viz foto č. 15). Část betonové příčné výztuhy v délce cca 0,30 m v konci uražená.

**Foto č. 15**  
**Konstrukce K 16**  
 Chodníková konzola vpravo –  
 z pohledu degradace betonu,  
 koroze obnažené výztuže, průsaky
