Záměr projektu

**„Rekonstrukce mostu km 1,279 trati Tábor -
Bechyně“**

E Doložení stávajícího stavu

E.1 Fotodokumentace

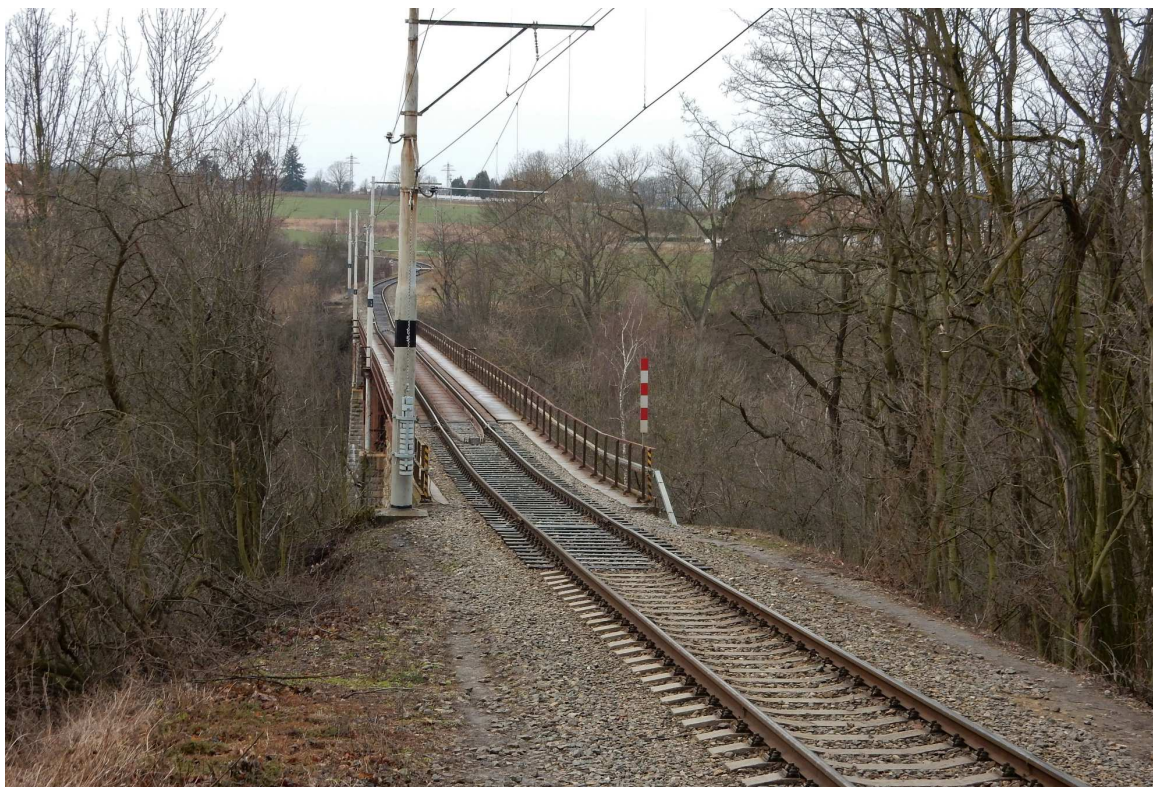
Obrázek 3 Pohled na most od žst. Tábor. Patrný je zde předěl mezi betonovými pražci SB5 a dřevěnými pražci

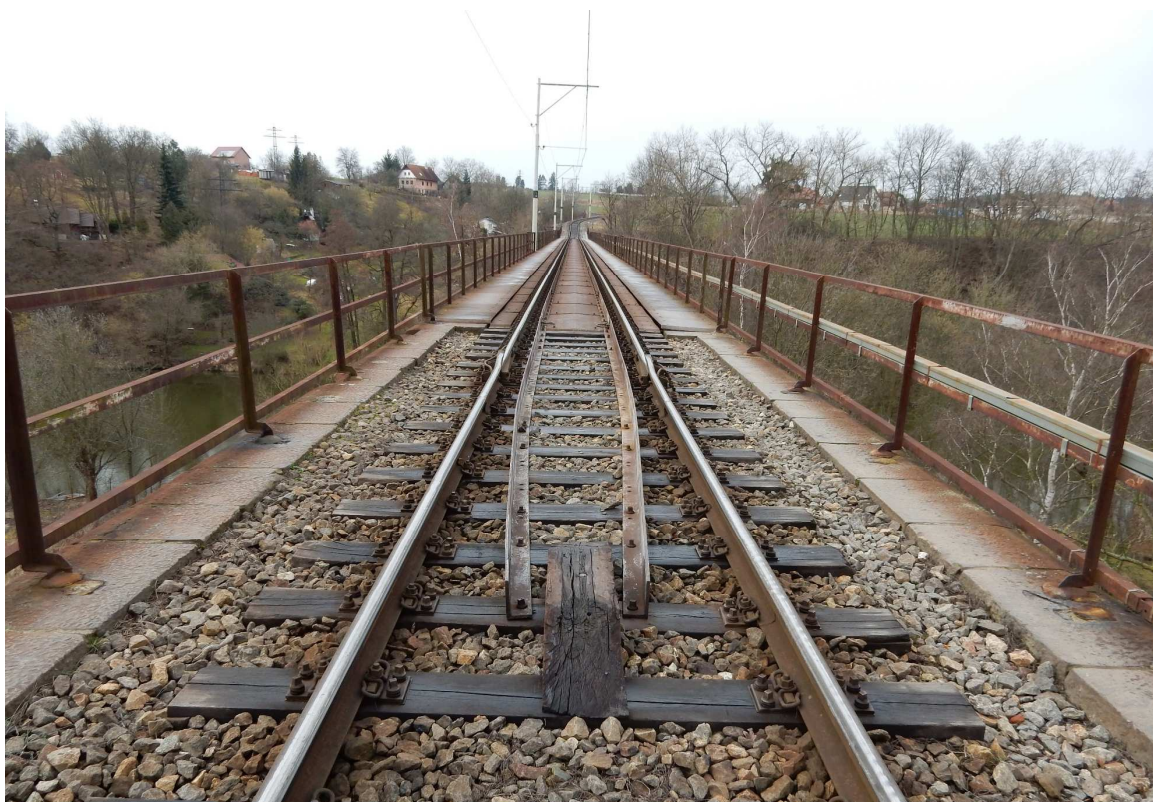
Obrázek 4 Konec pojistných úhelníků za závěrnou zdí na pilíři P3

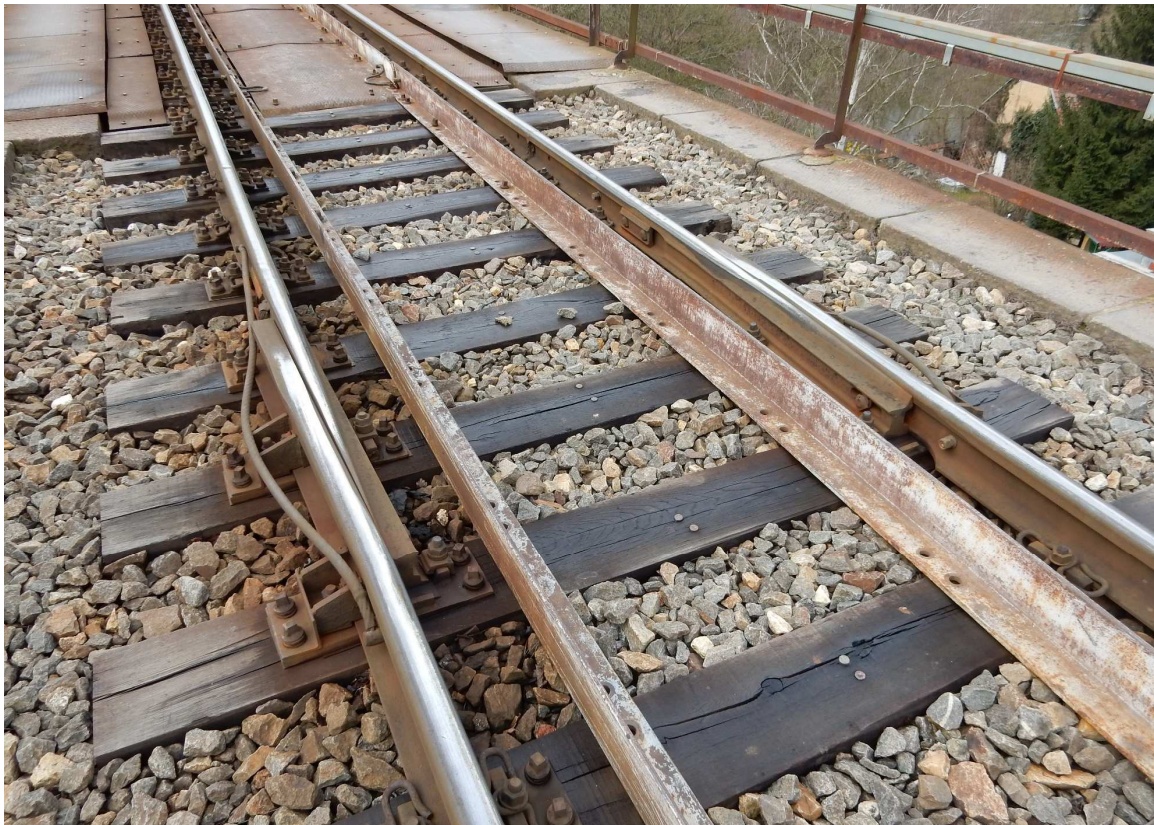
Obrázek 5 KMDZ před závěrnou zdí na pilíři P1

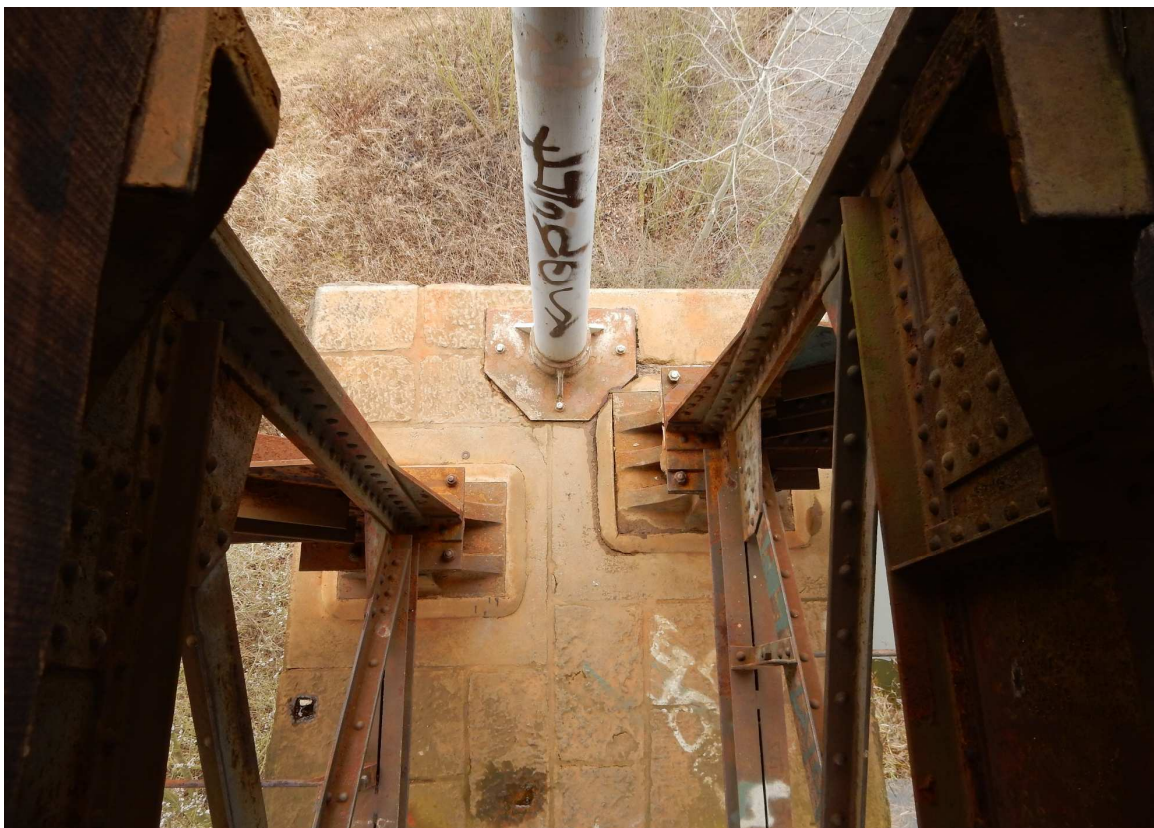
Obrázek 6 Pohled na pevná ložiska obou ocelových konstrukcí, která se nacházejí na pilíři P2. Dále je zde vidět ukotvení stožáru trakčního vedení pilíři

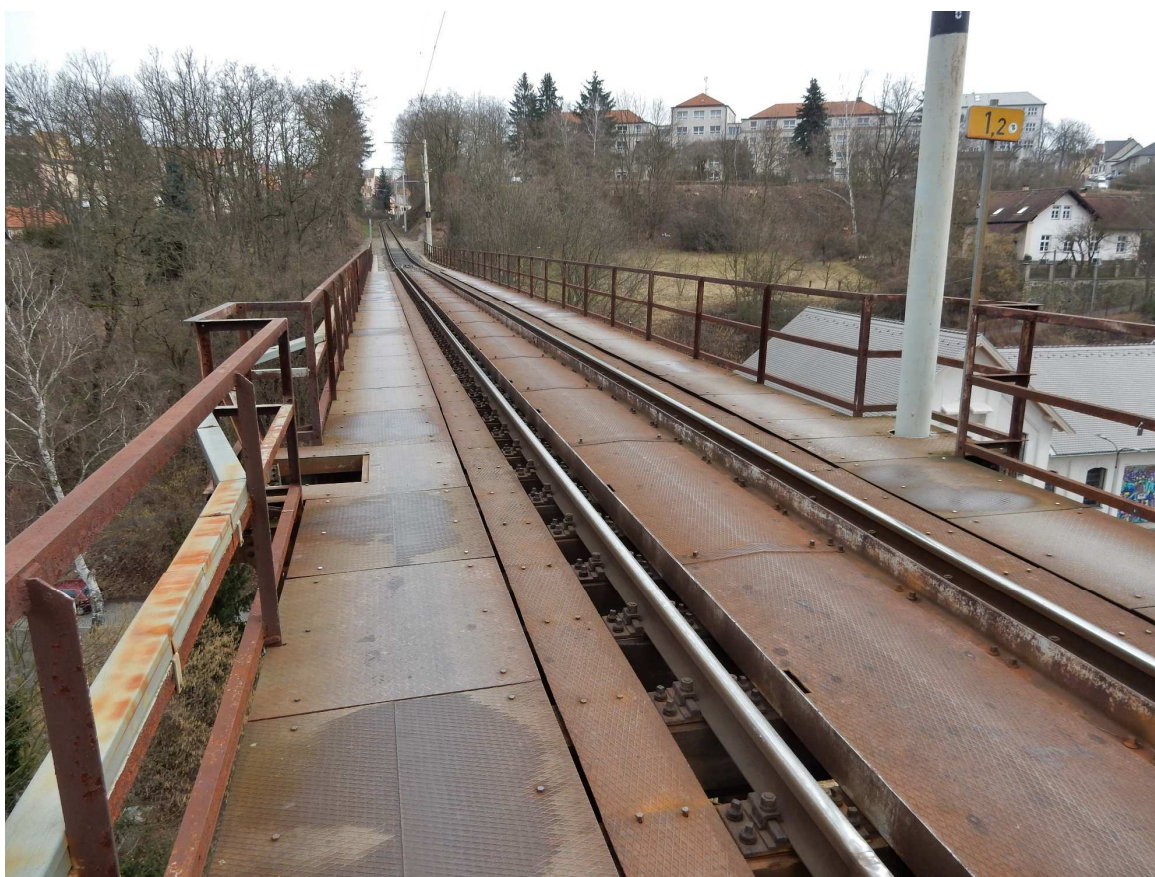
Obrázek 8 Revizní přístup na pilíř P2

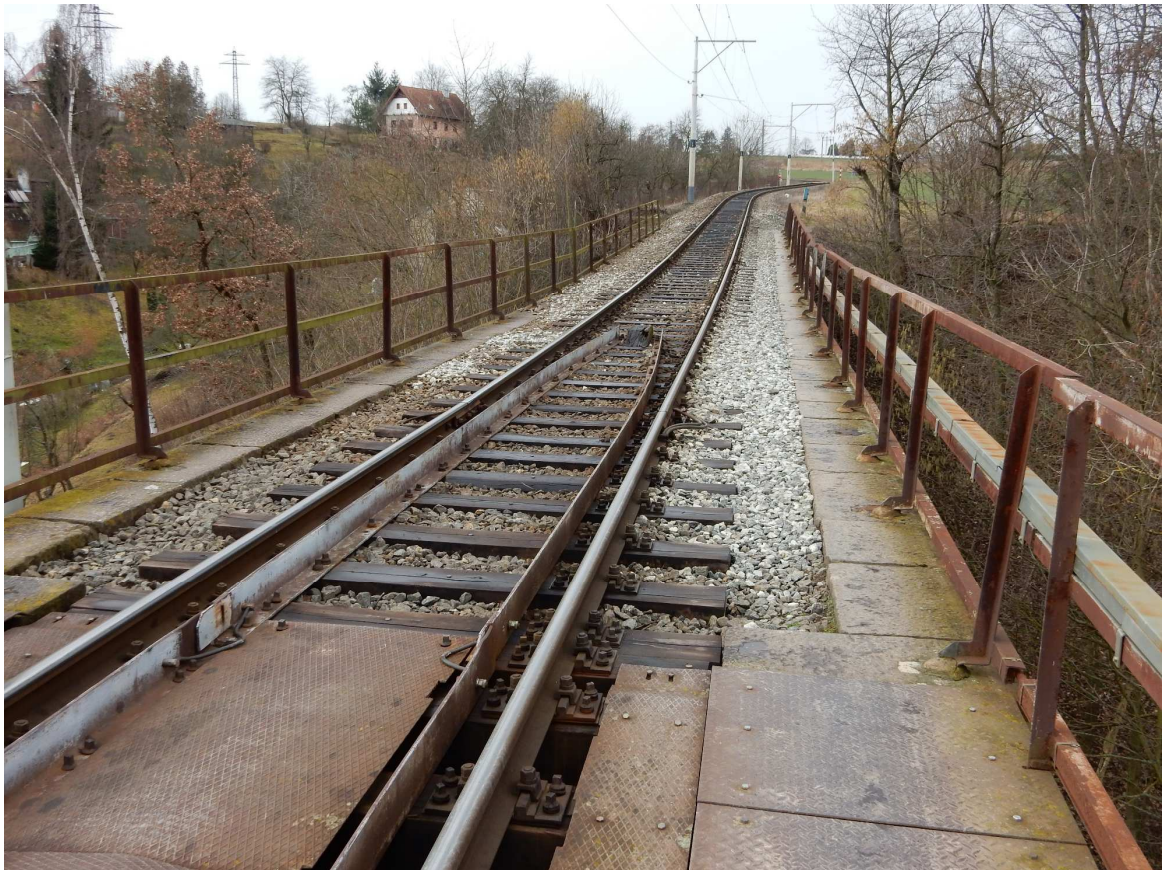
Obrázek 9 Konec pojistných úhelníků, pohled směr Bechyně

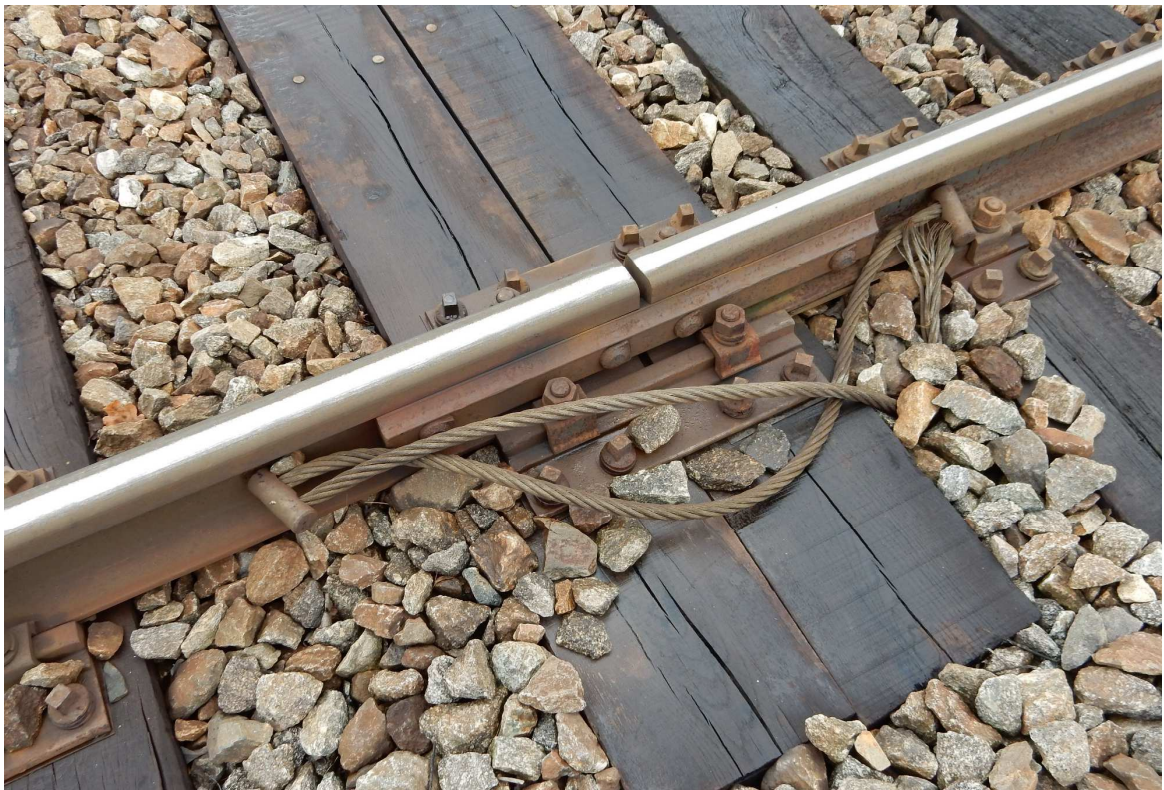
Obrázek 10 Pohled na dilatační styk kolejnic. Zde je použito upevnění sestavy KS na dřevěném pražci

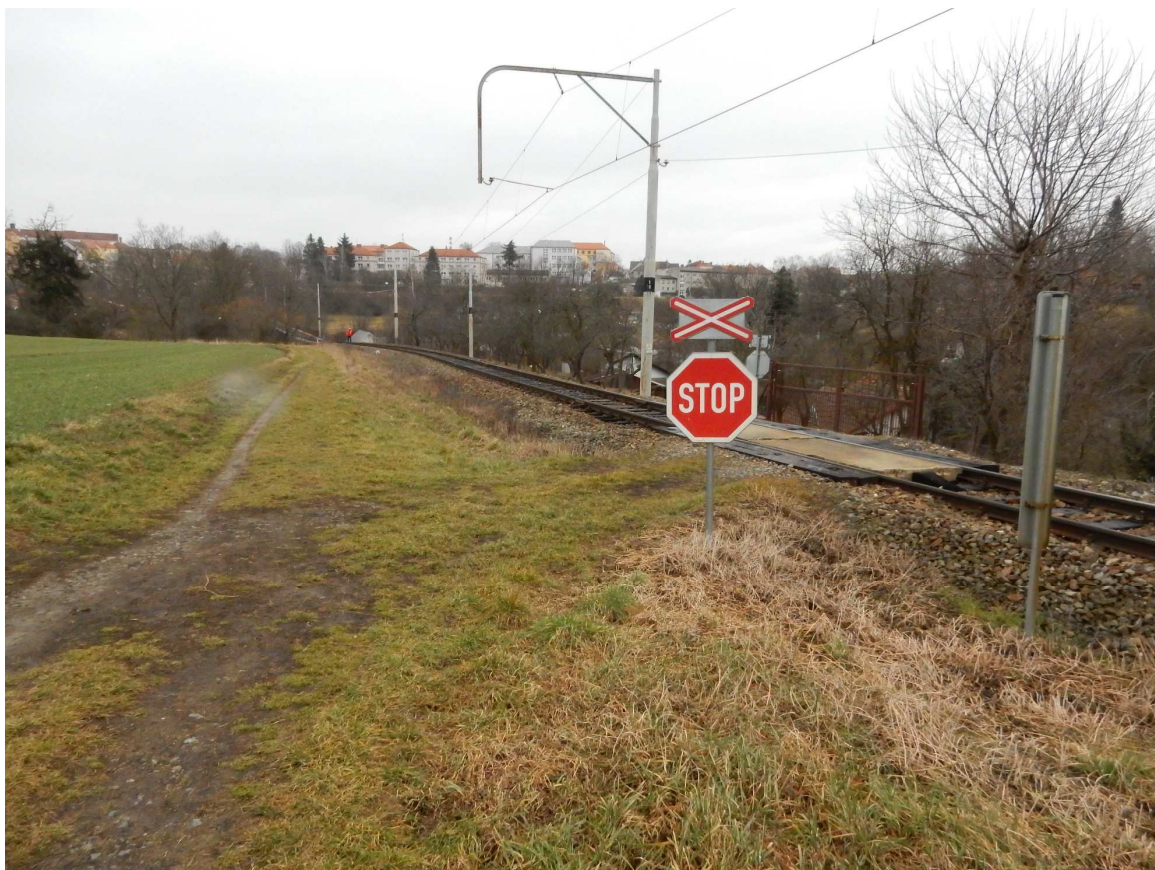
Obrázek 11 Křížení trati s účelovou komunikací v km 1,463 (P6296) zabezpečené výstražným křížem

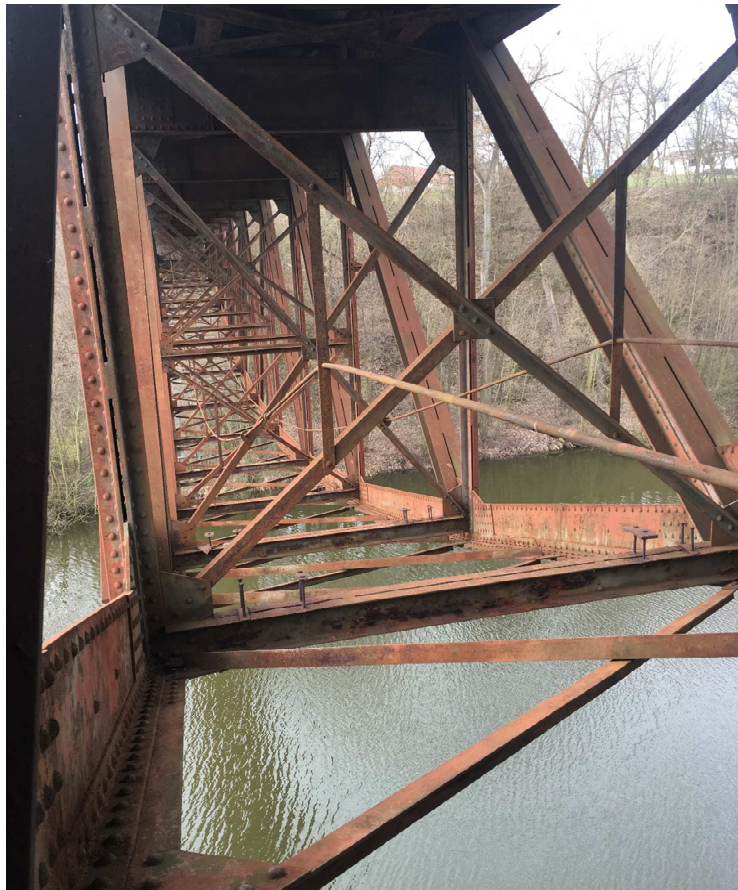
Obrázek 13 Ocelová příhradová konstrukce mostu při pohledu od pilíře P2 směrem k Čelkovicím

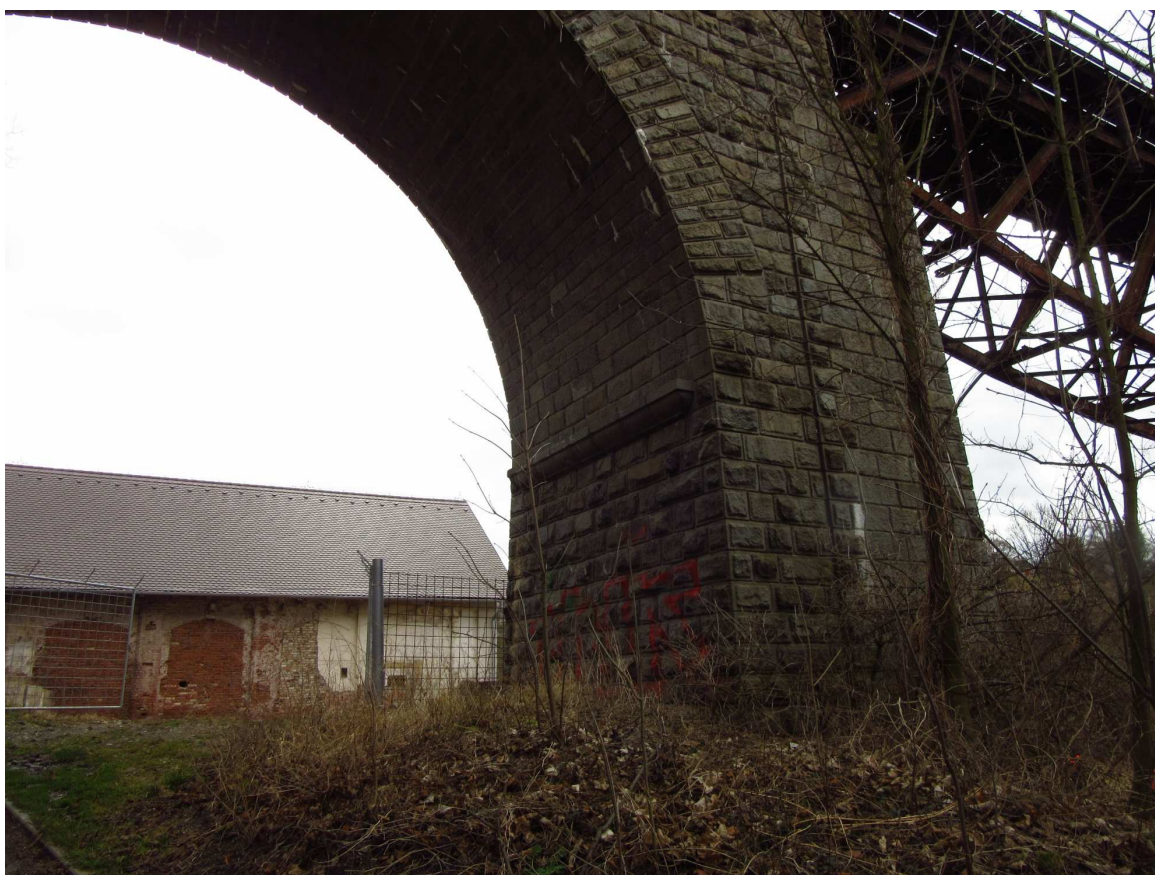
Obrázek 16 Detailní záběr pilíře P1 a vjezdu do dvora přiléhajícího k elektrárně

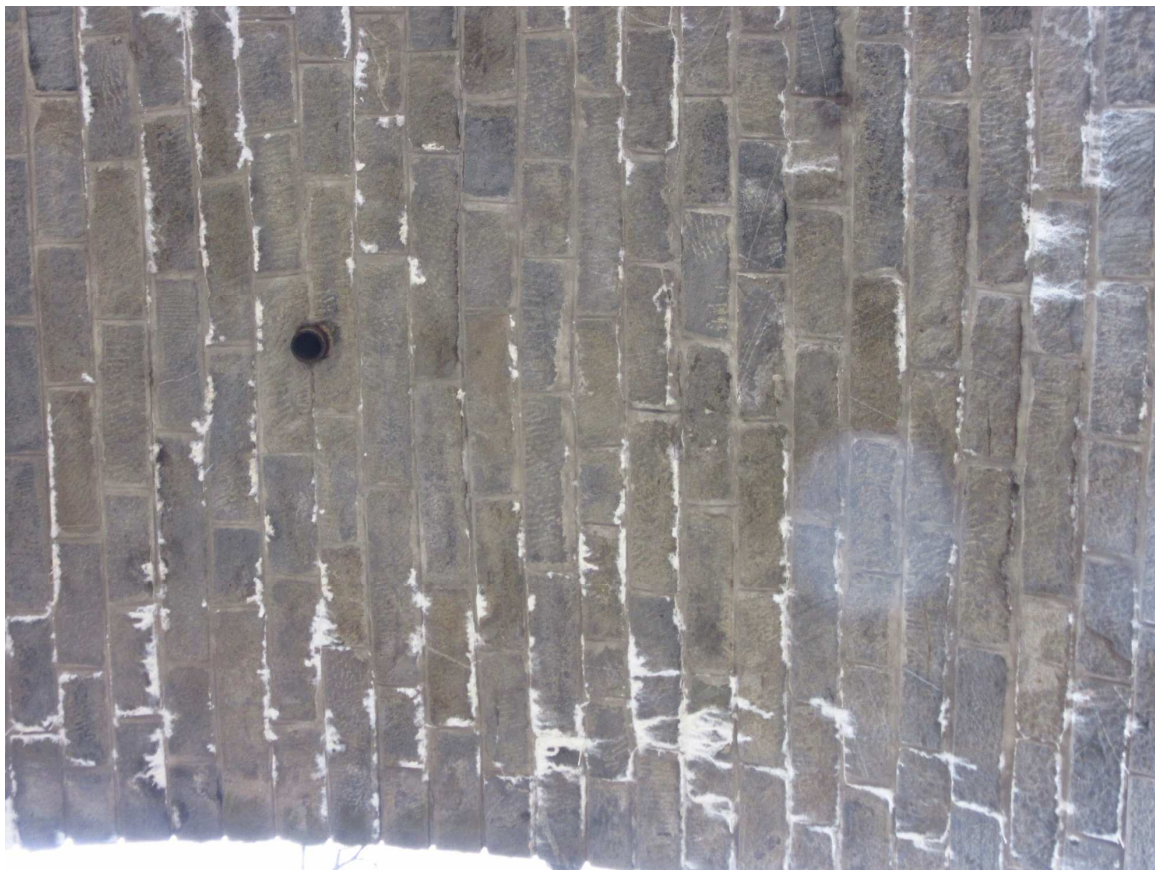
Obrázek 17 Pohled na klenbu v 1. mostním poli s vrcholovým odvodňovačem

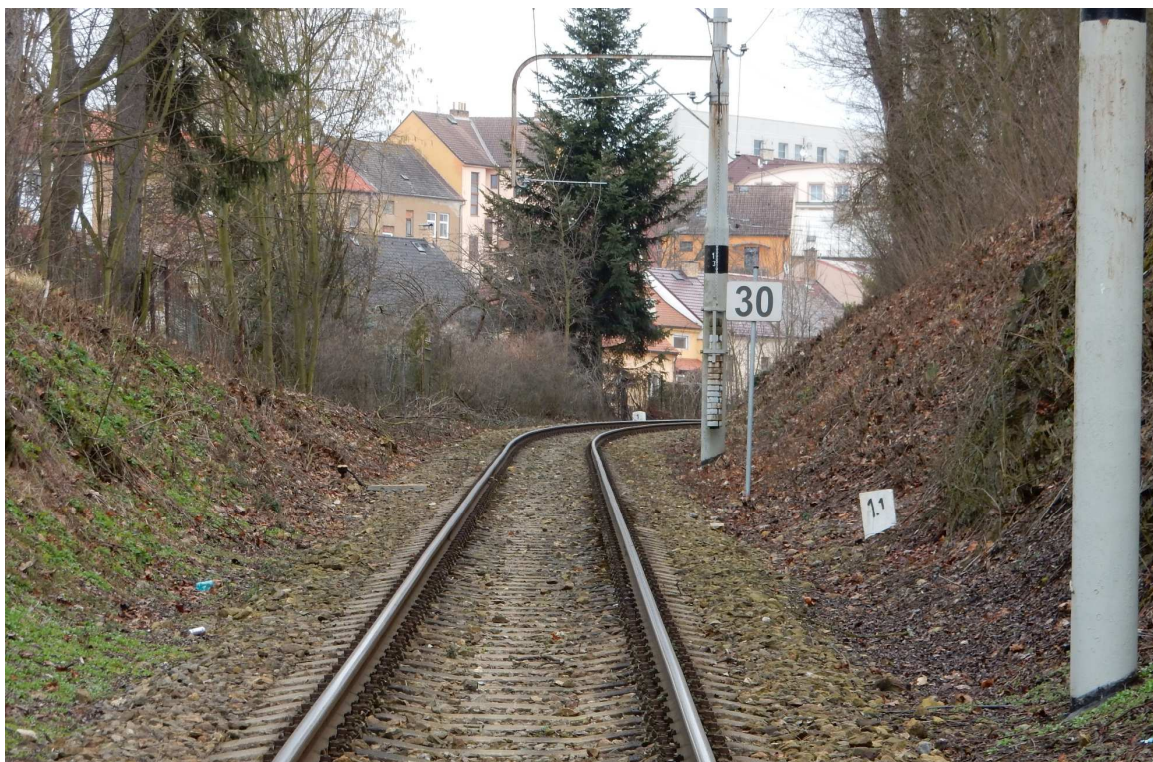
Obrázek 19 Pohled na trať od mostu směrem k žst. Tábor a na sloupy trakčního vedení (koncový kotevní stožár č.13 pro úsek TV za mostem)

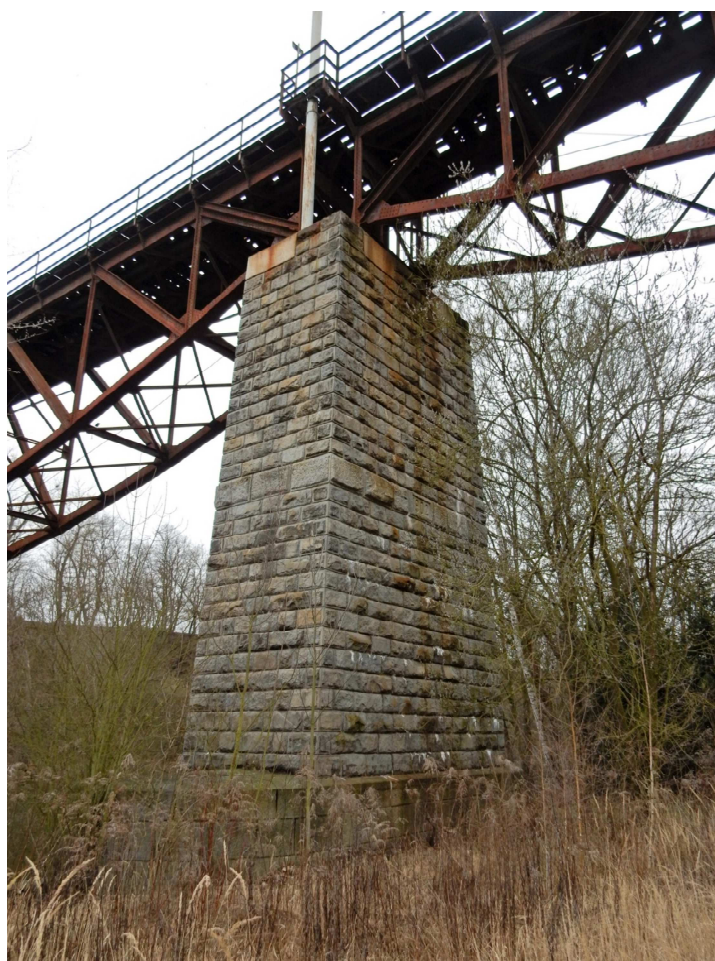
Obrázek 20 Pohled na pilíř P2

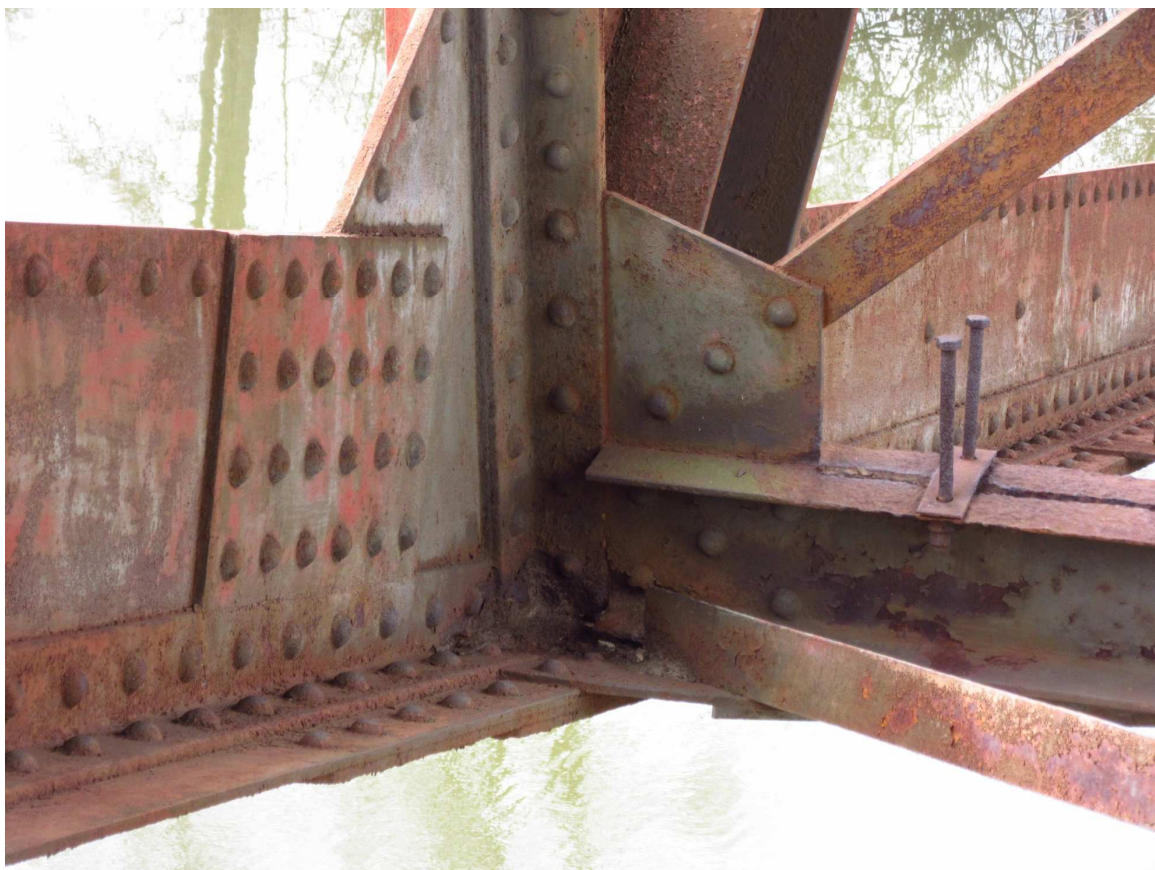
Obrázek 21 Detail ocelové konstrukce K03 při pohledu z pilíře P3

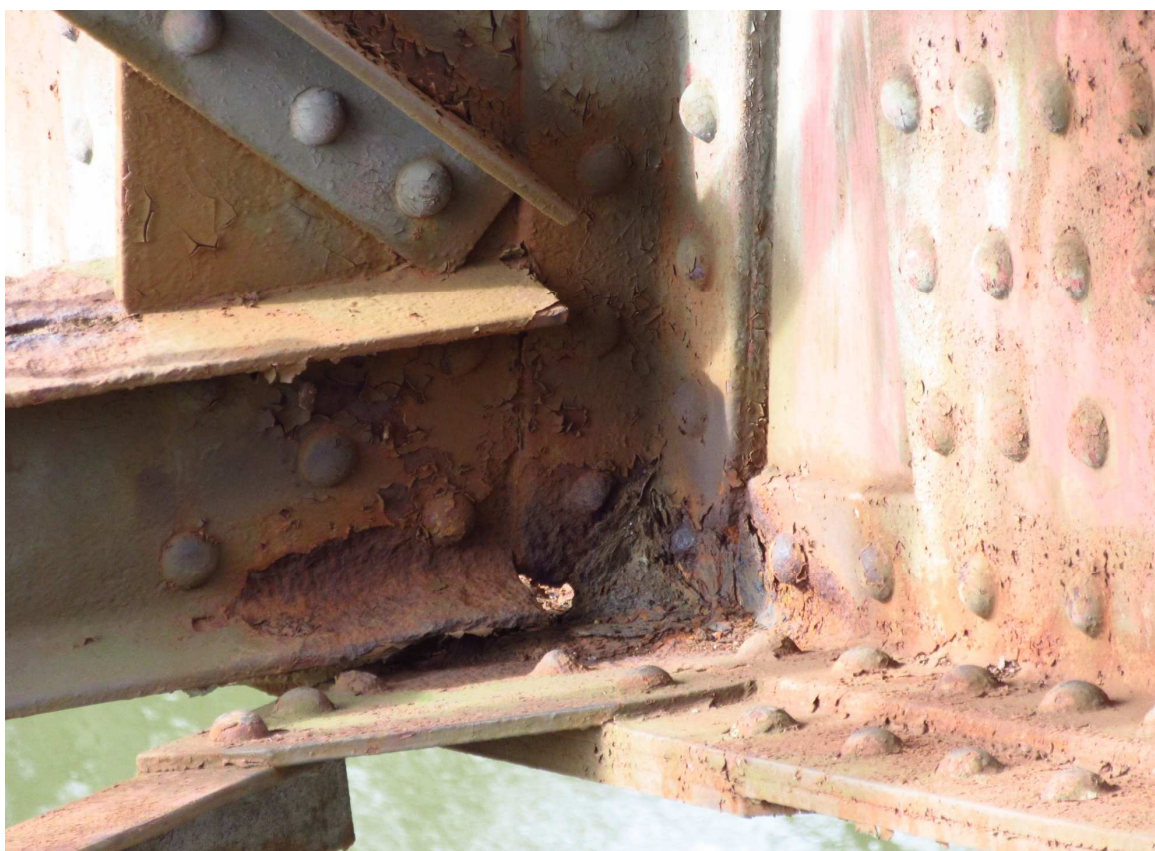
Obrázek 22 Detail dolního styčnicku ocelové konstrukce K03 při pohledu z pilíře P3, na kterém je patrná značná koroze

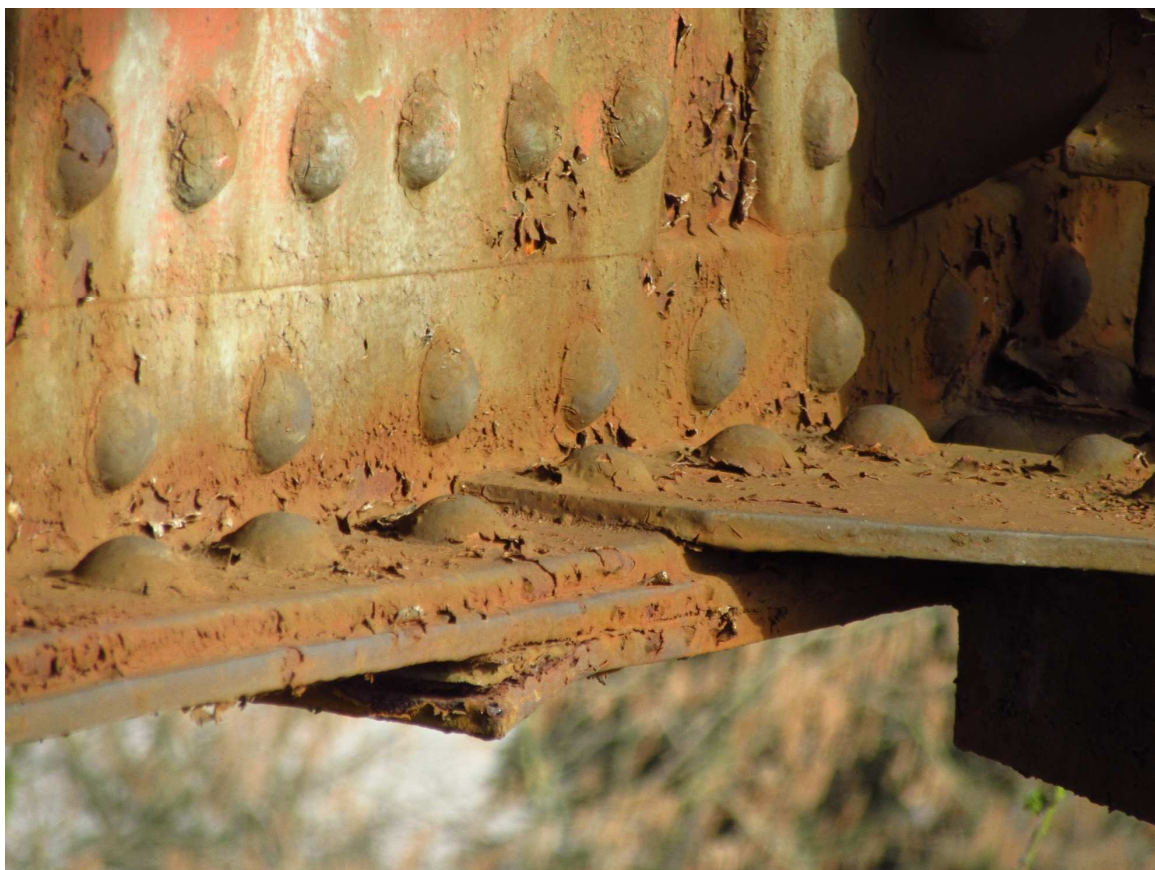
Obrázek 23 Detail současného stavu ocelové konstrukce K03

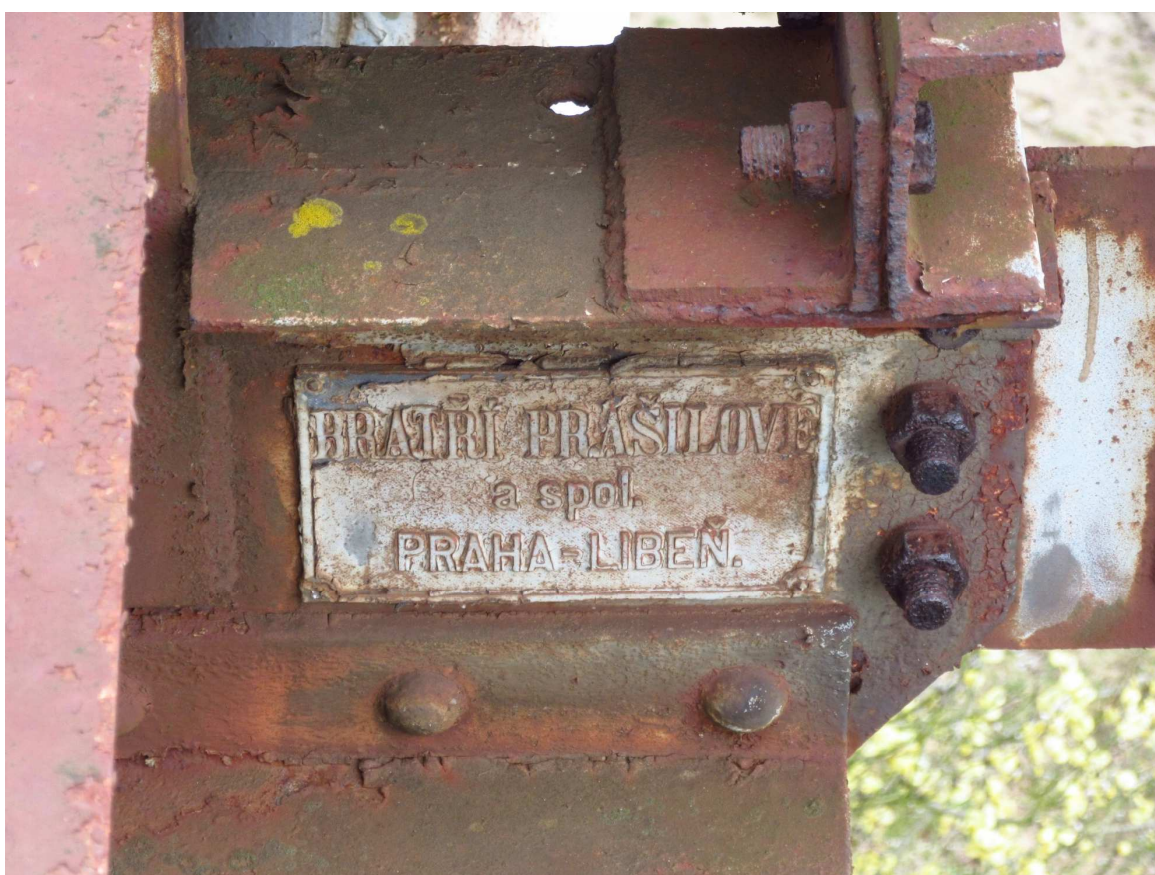
Obrázek 244 Detail označení výrobce na ocelové konstrukci včetně uchycení zábradlí

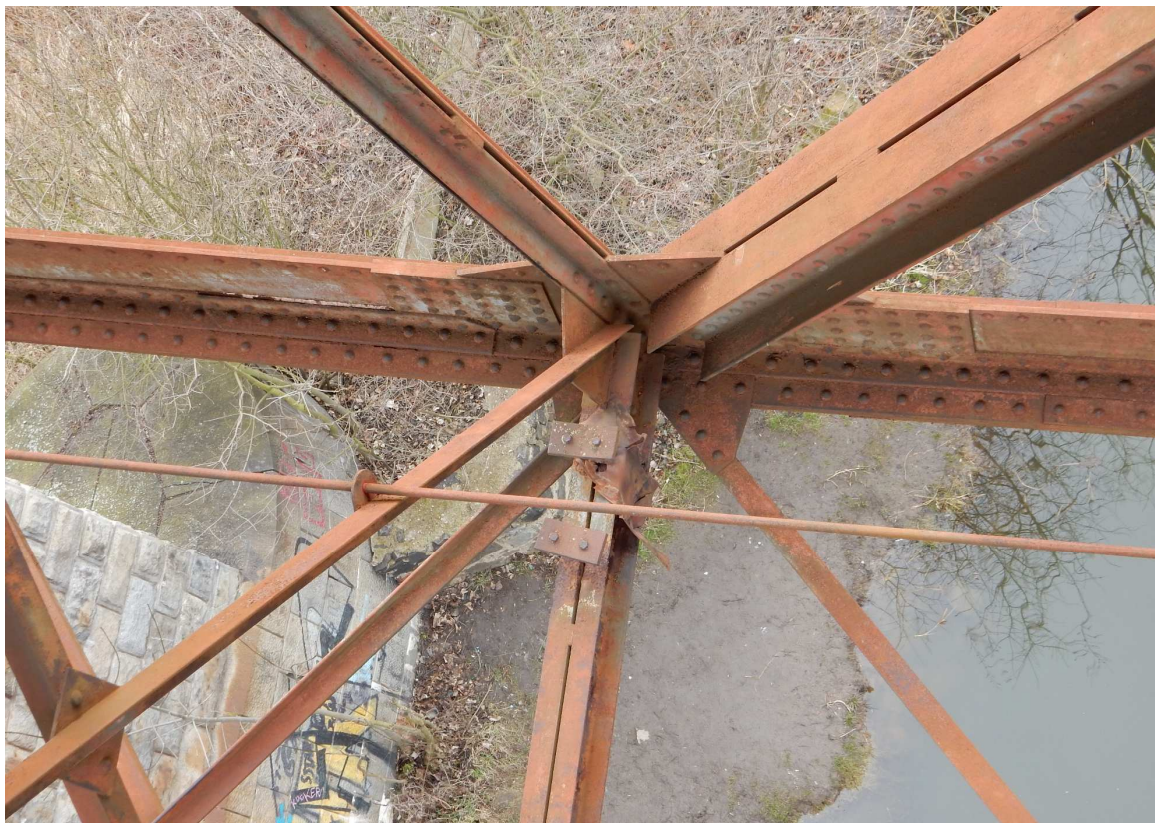
Obrázek 25 Detail spoje ocelové příhradové konstrukce v blízkosti pilíře P2; na příčniku jsou patrné zbytky původní dřevěné revizní lávky

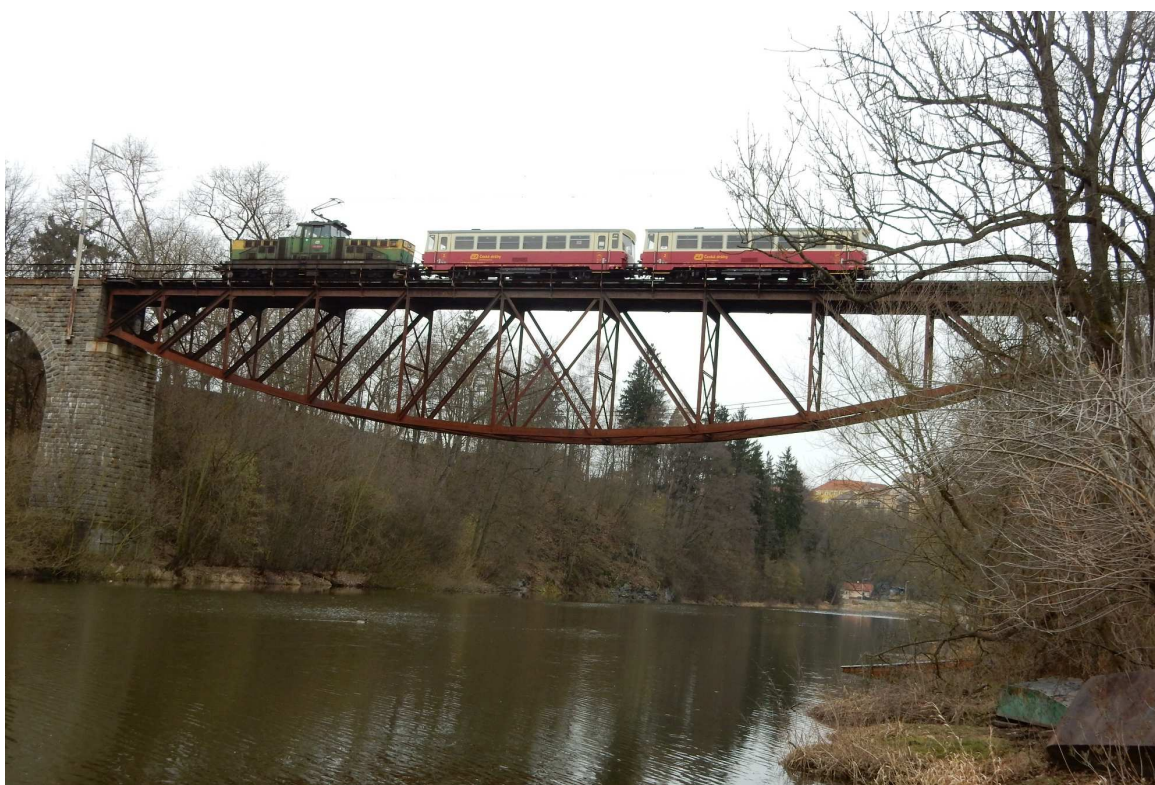
Obrázek 266 Pohled na konstrukci K03

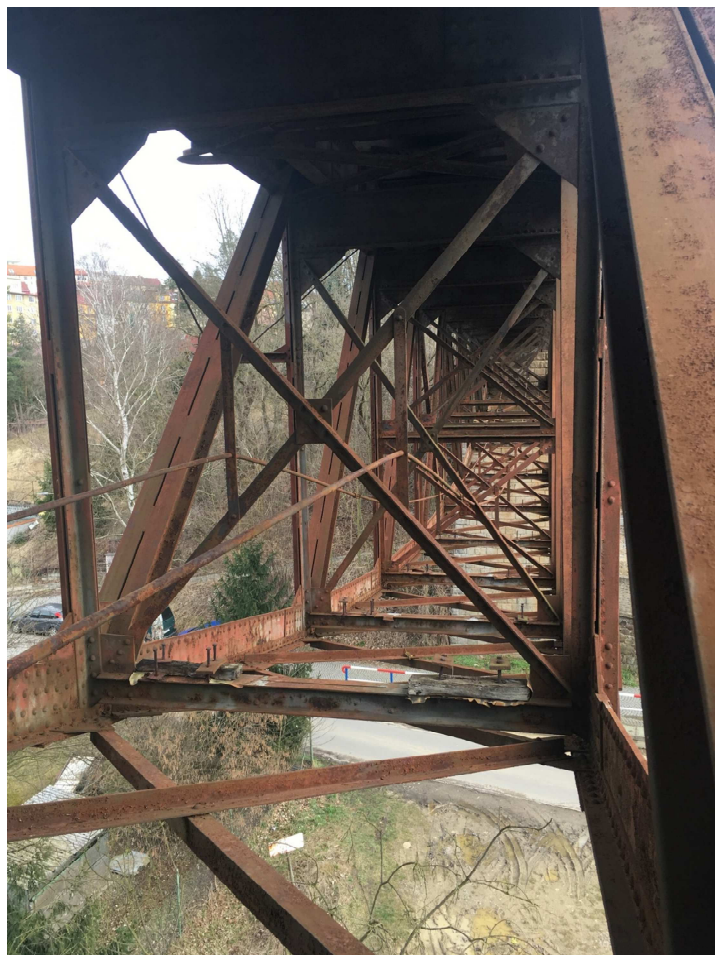
Obrázek 27 Pohled na ocelovou konstrukci K02 z pilíře P2

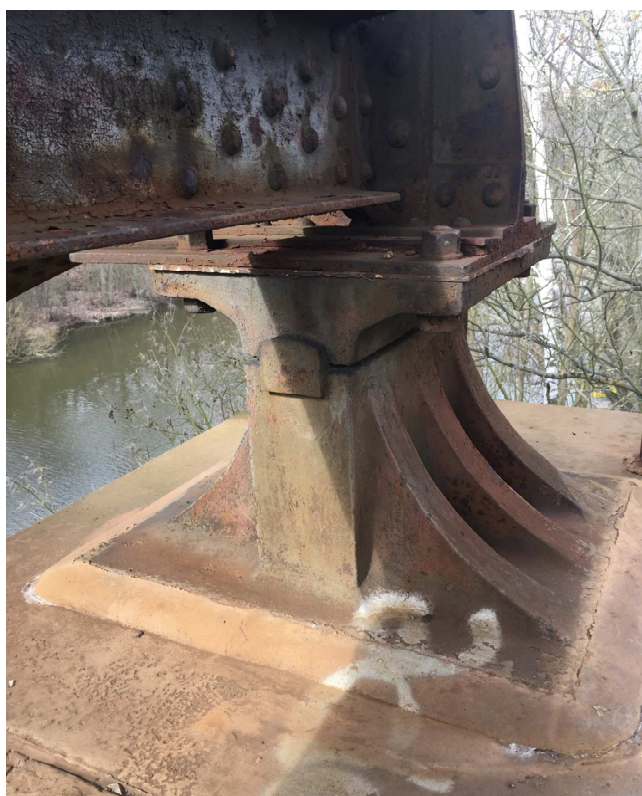
Obrázek 28 Pohled na pevné ložisko uložené na pilíři P2 a jeho dobrý stav

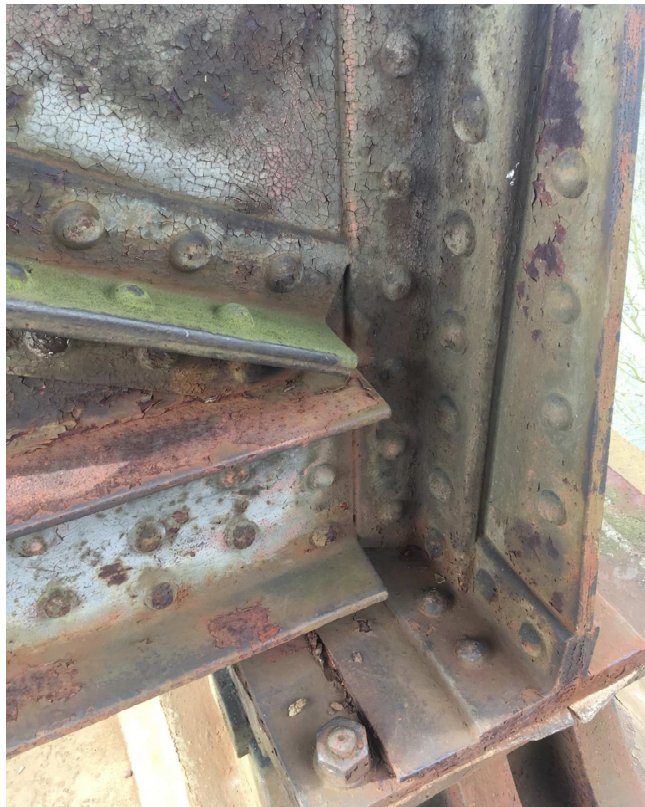
Obrázek 29 Detail pevného ložiska a ocelové konstrukce na pilíři P2

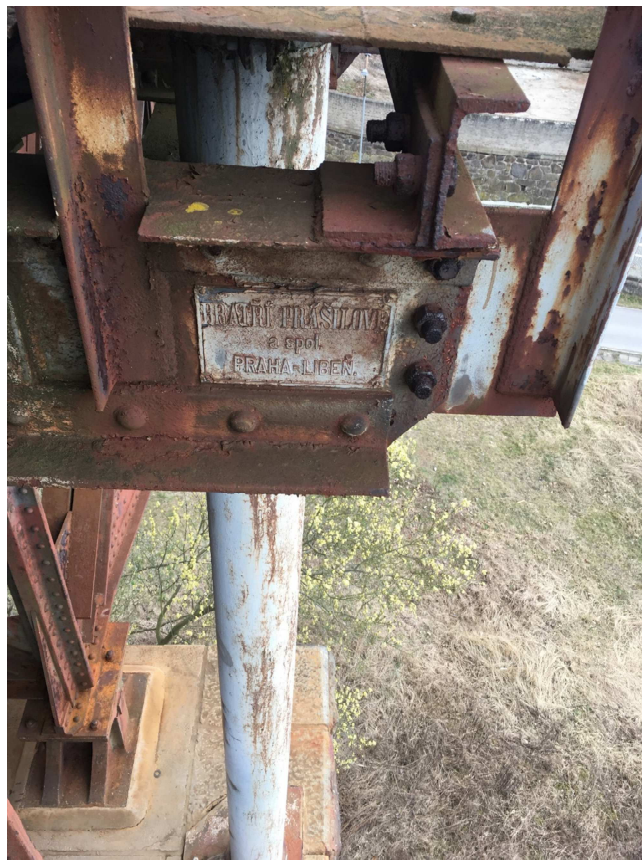
Obrázek 30 Pohled na pilíř P2, zde lze vidět pevné ložisko, sloup trakčního vedení a označení výrobce, detail uložení chodníkového plechu a detail uchycení zábradlí

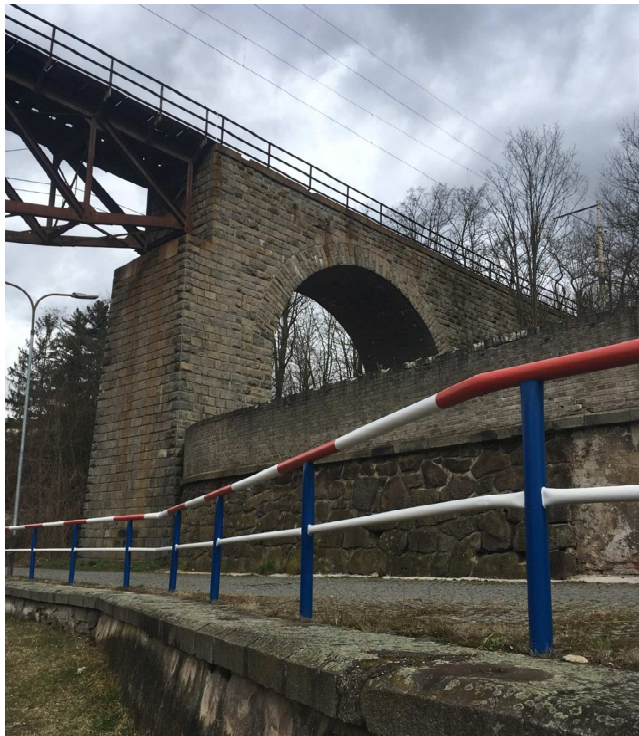
Obrázek 31 Pohled na pilíř P1 z ul. Na Bydžově; po pravé straně pilíře je patrná opěrná stěna a oplocení dvora elektrárny

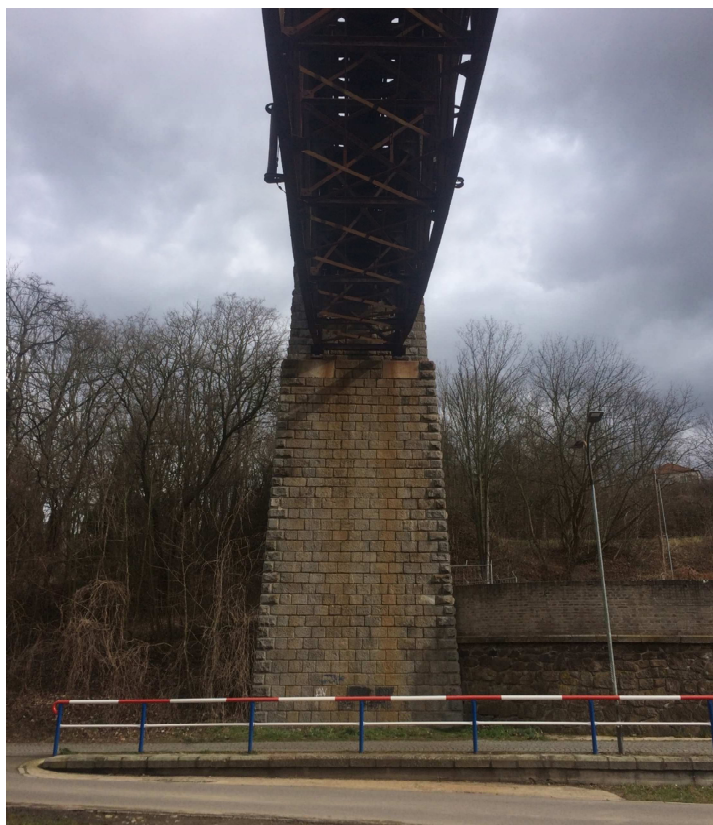
Obrázek 32 Pohled na konstrukci K02 z prostoru u ulice Na Bydžově ve směru k žst. Tábor
