REVITALIZACE TRATI BŘECLAV - ZNOJMO, 2. STAVBA

SO 08-15-01

**T.ú. Mikulov na Moravě - Novosedly, stavební
úpravy budovy zastávky Břeží**

STAVEBNĚTECHNICKÝ PRŮZKUM

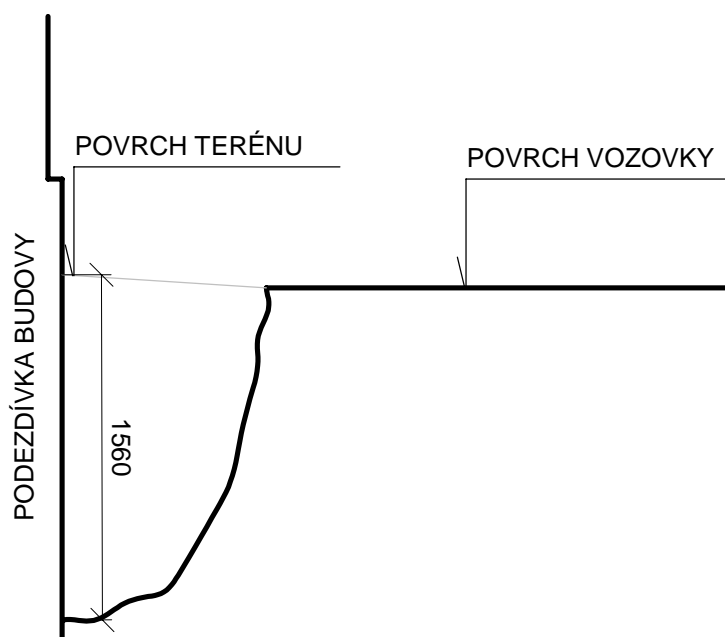
KOPANÁ SONDA PRO OVĚŘENÍ HLOUBKY ZALOŽENÍ STAVBY

- základová správa nebyla ani do úrovně 1560 mm pod stávající povrch terénu zastižena. Po telefonické konzultaci s objednatelem bylo od dalšího hloubení upuštěno.
- schéma příčného řezu kopané sondy KS1 a její poloha je patrná z grafických příloh uvedených za textem předkládané zprávy.

POZNÁMKA: KOPANOU SONDOU DO HLOUBKY 1560
MM POD PŮVODNÍ ÚROVEŇ TERÉNU ZÁKLADOVÁ
SPÁRA NEBYLA NEZASTIŽENA.

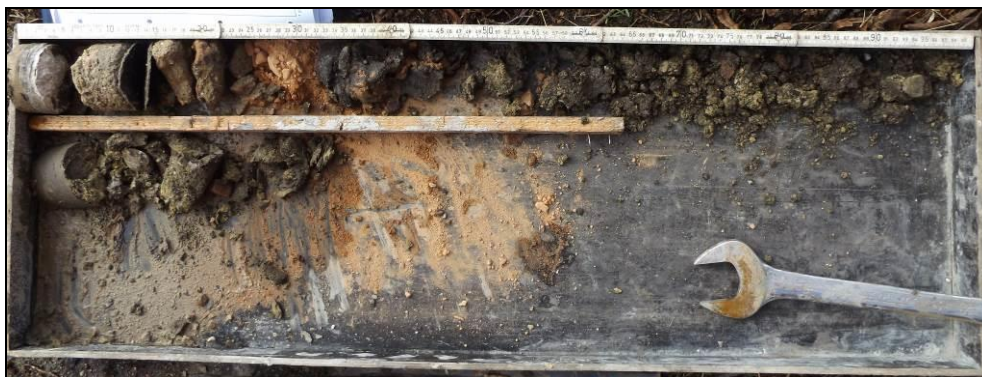
- konstrukce podlahy dosahuje tloušťky cca 160 mm a skládá se z těchto vrstev (od povrchu směrem dolů):
 - kameninové dlažby tl. 20 mm
 - cementové mazaniny - nízké pevnosti tl. 100 mm
 - hydroizolace - 2 vrstev asfaltové lepenky tl. 5-10 mm
 - cementové mazaniny - nízké pevnosti tl. 30 mm
- pod konstrukcí podlahy byla zastižena navážka charakteru šterkovitého jílu.
- detailní charakteristika zastižených konstrukčních materiálů podlahy a jejího podloží je uvedena v dokumentaci diagnostického vrtu S1 v příloze za textem předkládané zprávy.

Obr. č. 5 - diagnostický vrt S1.

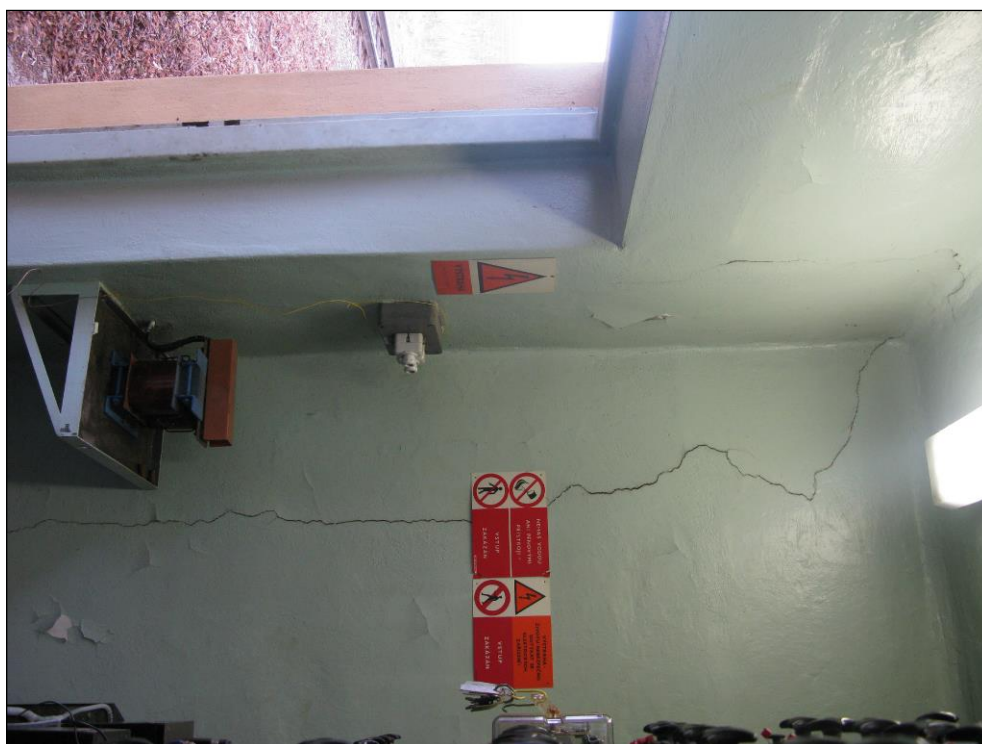
- nosné a nenosné zdi jsou z cihelného zdiva z plných pálených cihel pojených maltou. Zdi jsou místy s poruchami:
 - ve vnitřních zdech za napojením na čelní nosnou zeď do kolejiště je svislá trhlina (dokumentována v prostoru SSZT, viz fotodokumentace) šířky až 5 mm. Tato prasklina je stále aktivní a může souviset s přetížením čelní zdi od střechy.

Obr. č. 6 - pohled na průběžnou trhlinu v líci vybrané zdi v místnosti s bateriemi ZZ.

- v rámci rekonstrukce bude vhodné:
 - zvážit sanaci trhlín na vnějším a vnitřním líci zdí stavby instalací helikální výztuže spolu s výplňovou sanací stávajících trhlín
 - zvážit celkovou sanaci střechy, do které dnes na okrajích zatéká
 - zaústit svody dešťové vody ze střechy do gravitačních svodů pod terénem s vyústěním buď do vodoteče, nebo do vsaku dále od budovy

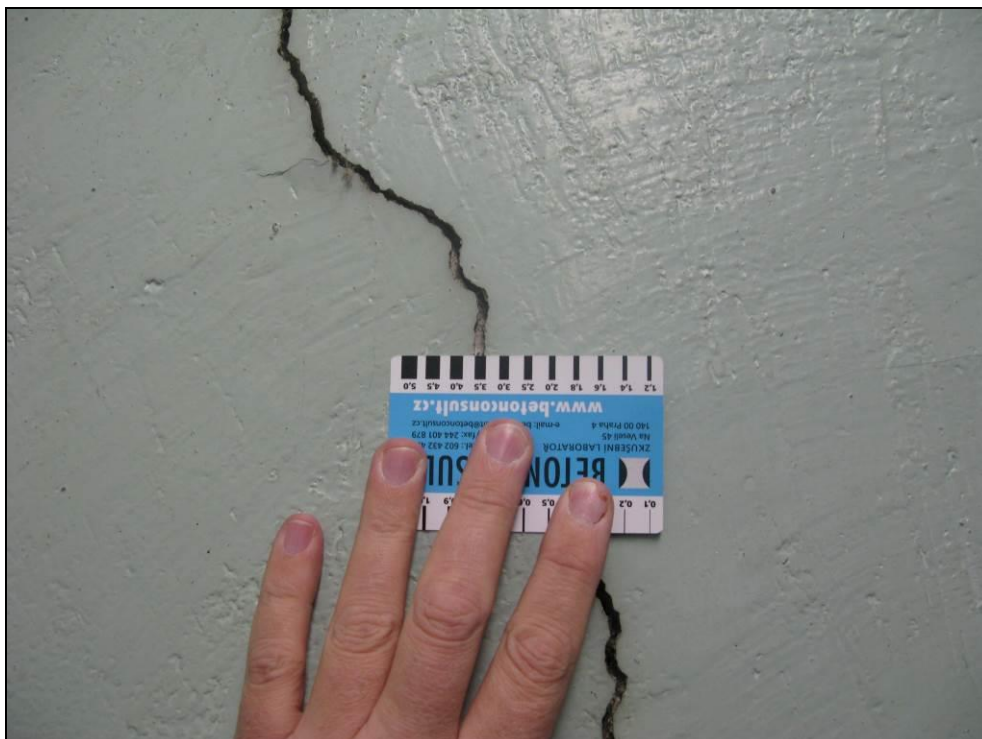
Obr. č. 7 - pohled na měření trhlín v místnosti s bateriemi ZZ.

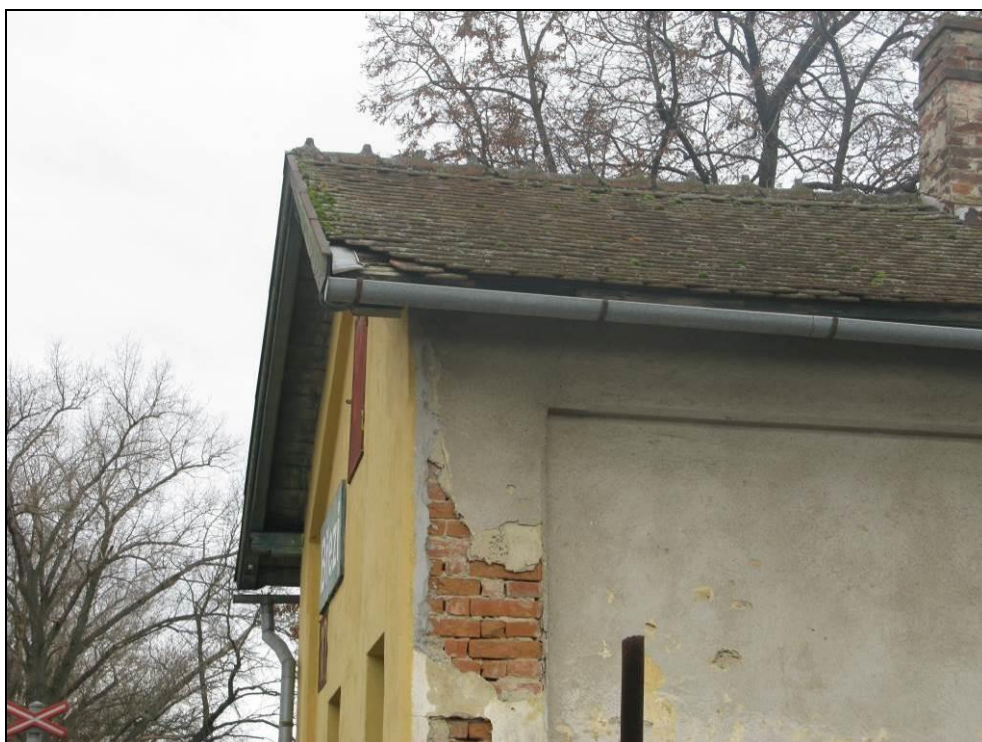
- na vnějším líci zdí jsou zejména na straně do zahrady, která nebyla sanována, patrné místy opady v místech zatékání do střechy
- střecha je sedlová a střešní krytinu tvoří pálené střešní tašky, které jsou většinou porostlé mechem. na nárožích střechy jsou místy porušené vodorovné latě a tašky jsou uvolněné, některé opadané. V místech opadů do střechy, resp. na boční zdi zatéká (viz fotodokumentace)

Obr. č. 8 - pohled na opady omítky a obnažené cihelné zdivo v lící „nesanované“ nosné zdi objektu. Střešní tašky jsou nad čelní zdí uvolněné a na nároží zatéká.

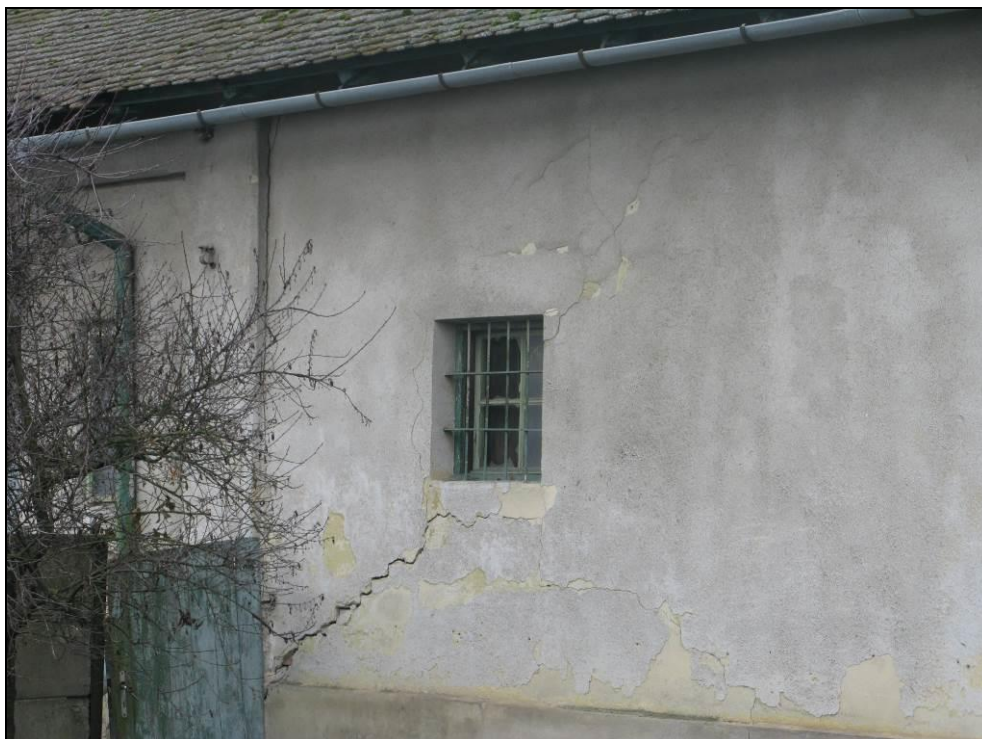
- průběžná šikmá trhlina v čelní zdi do zahrady (viz fotodokumentace) s rozevřením směrem dolů. Tato trhlina je zjevně také aktivní a může souviset s nerovnoměrným sedáním základu

Obr. č. 9 - pohled na průběžnou trhlinu přes okenní otvor na vnějším líci „nerekonstruované“ nosné zdi.

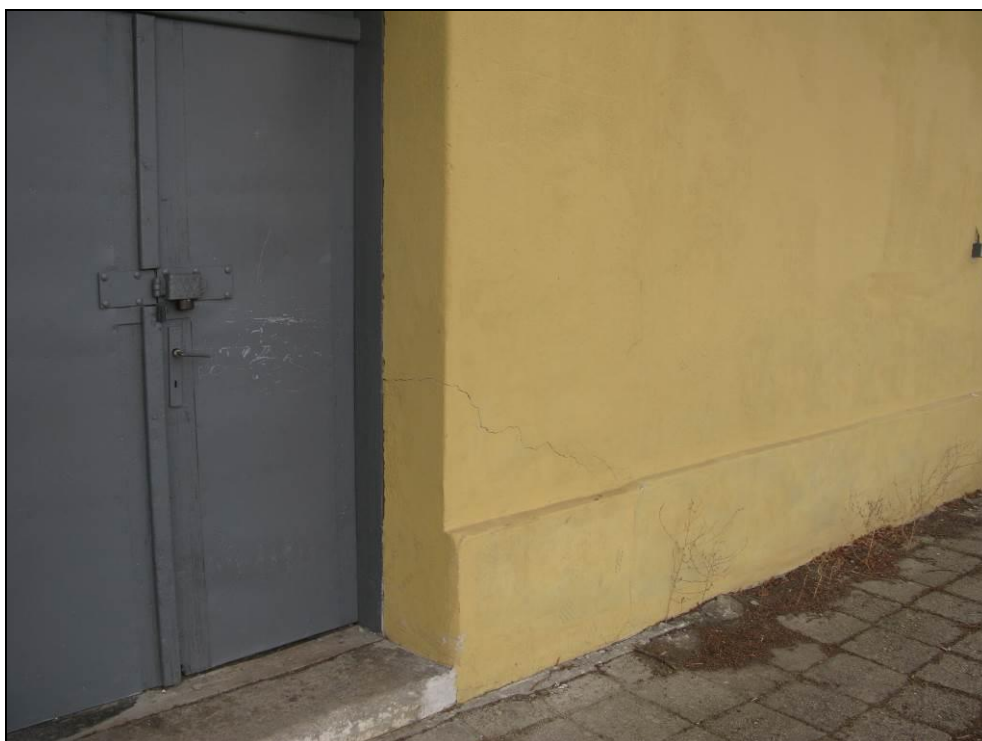
Obr. č. 10 - pohled na průběžnou trhlinu na vnějším líci nosné zdi orientované směrem do kolejiště.

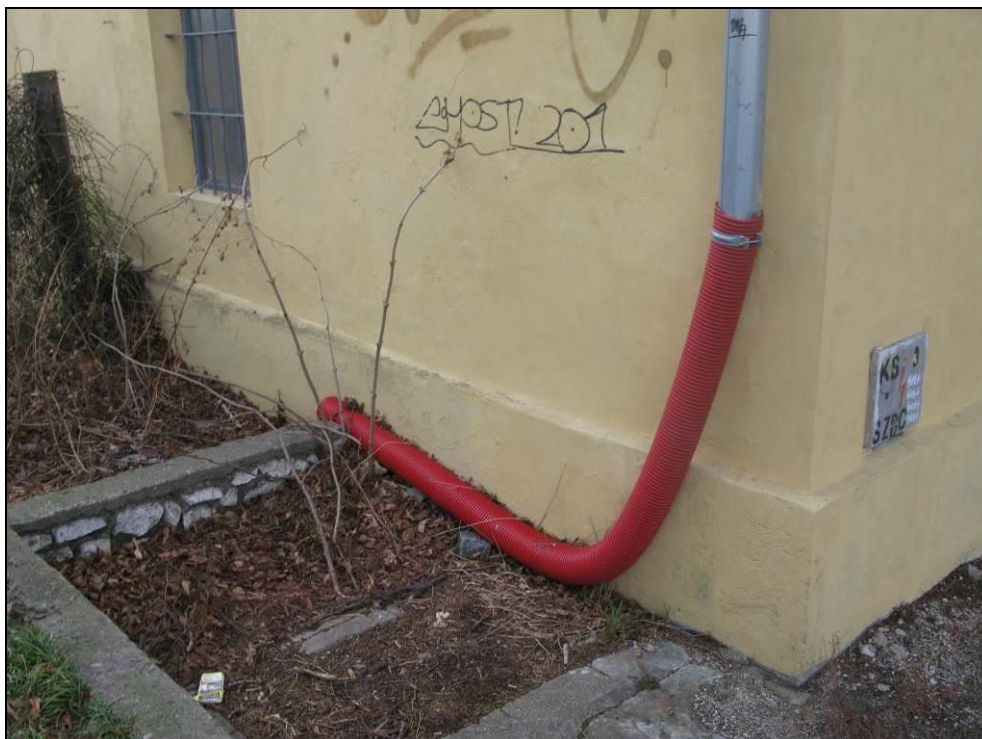
- atmosférické srážky jsou z oblasti střechy sváděny okapy a vypouštěny do bezprostřední blízkosti nosných zdí, odkud nejsou dále soustředěně odváděny.

Obr. č. 11 - pohled na provizorní řešení okapového svodu u severozápadní, kratší zdi objektu.

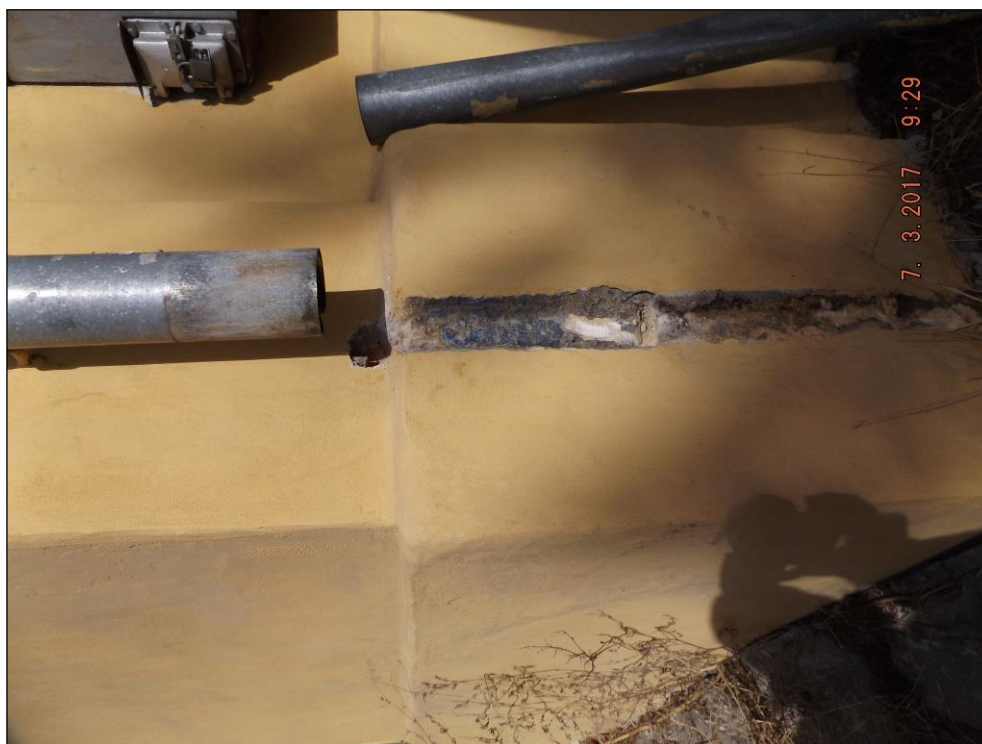
- sondou SO2 nebyla hydroizolace u jihovýchodní nosné zdi zastižena.
- poloha sondy SO2 a její fotodokumentace je patrná z grafických příloh uvedených za textem předkládané zprávy.

Obr. č. 12 - pohled na „sekanou“ sonda SO2 do vnějšího líce nosné, jihovýchodně orientované zdi stavby pro ověření existence hydroizolace. Hydroizolace nebyla sondou zastižena.
