REVITALIZACE TRATI BŘECLAV - ZNOJMO, 2. STAVBA

SO 06-19-03

T.ú. Valtice - Mikulov na Moravě, Most v km 97,544

GEOTECHNICKÝ A STAVEBNĚTECHNICKÝ PRŮZKUM

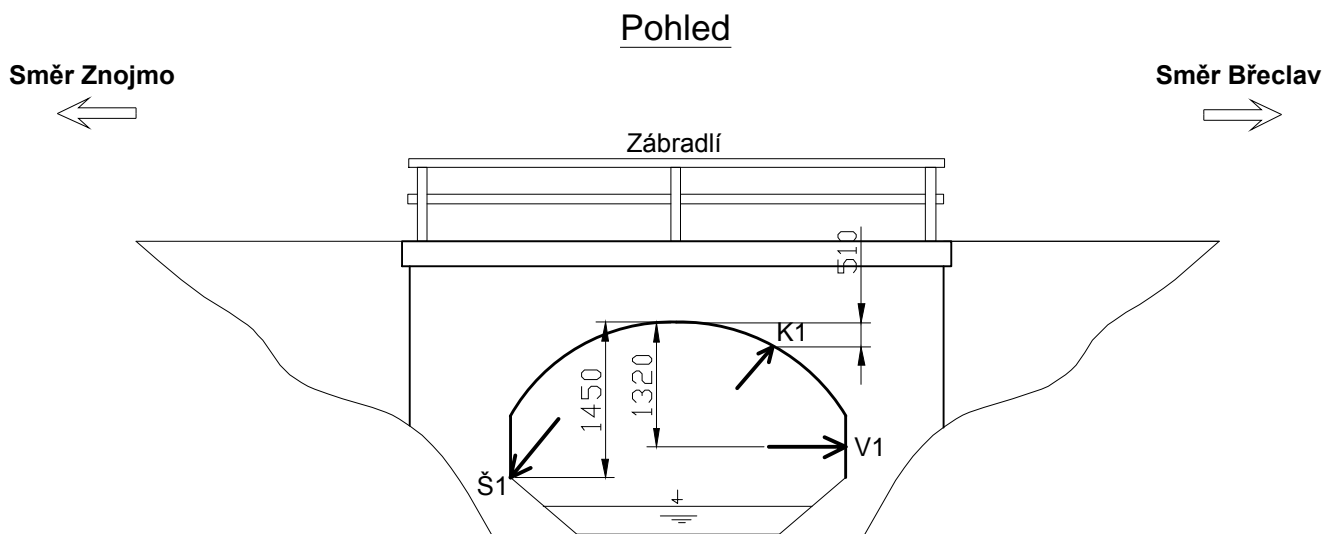
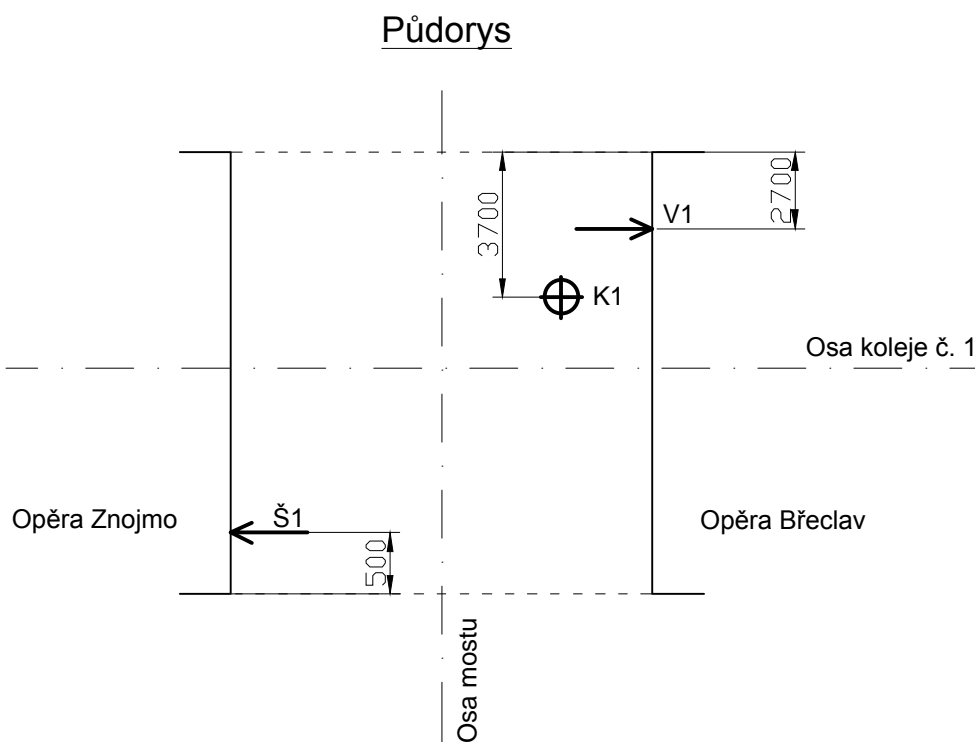
Schéma umístění diagnostických vrtů v rámci konstrukce

- tloušťka opěry Břeclav je v místě vrtu V1 cca 1,50 m
- hloubka základové spáry opěry Znojmo je v místě vrtu Š1 cca 2,50 m vrcholem klenby
- tloušťka klenby je v místě vrtu K1 cca 0,70 m

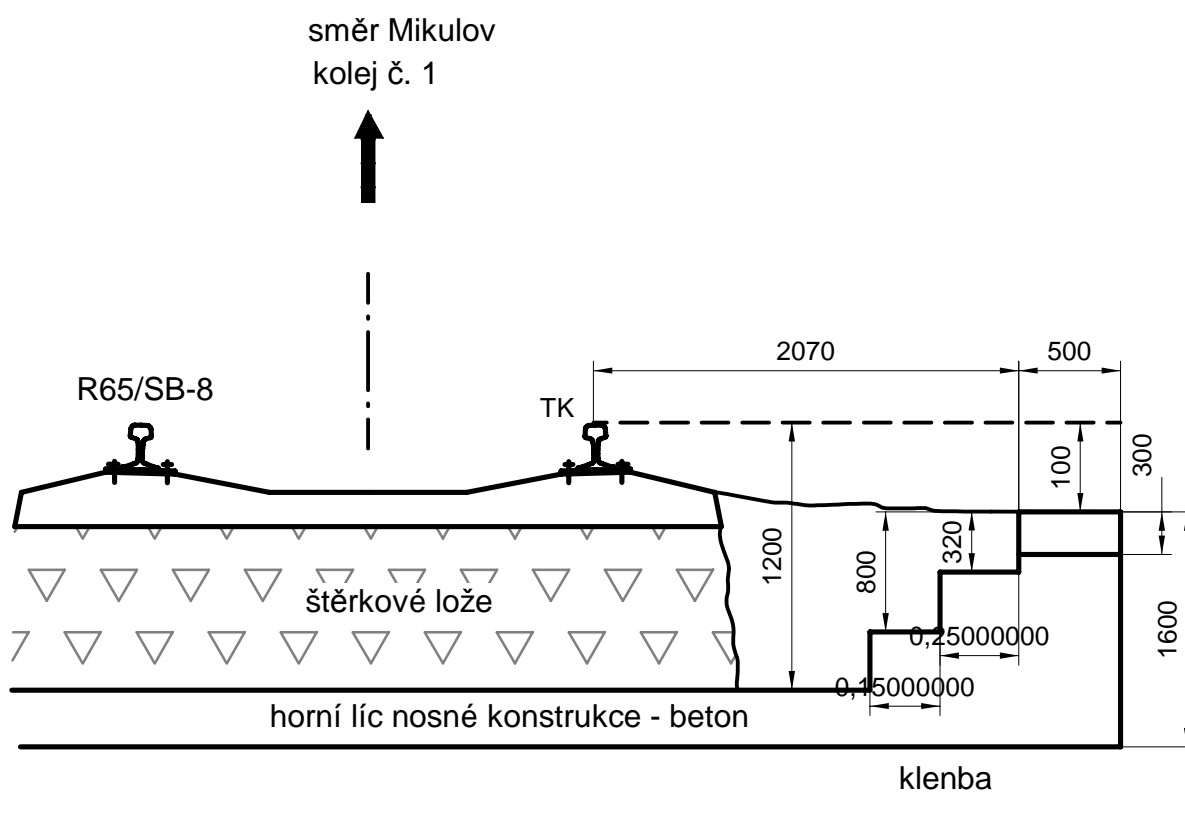
Schéma kopané sondy na mostovce

- horní líc NK se nachází pod kolejovým svrškem v úrovni cca 1,2 m pod kolejí (měřeno od temena kolejnice) - viz schéma kopané sondy na mostovce v přílohové části

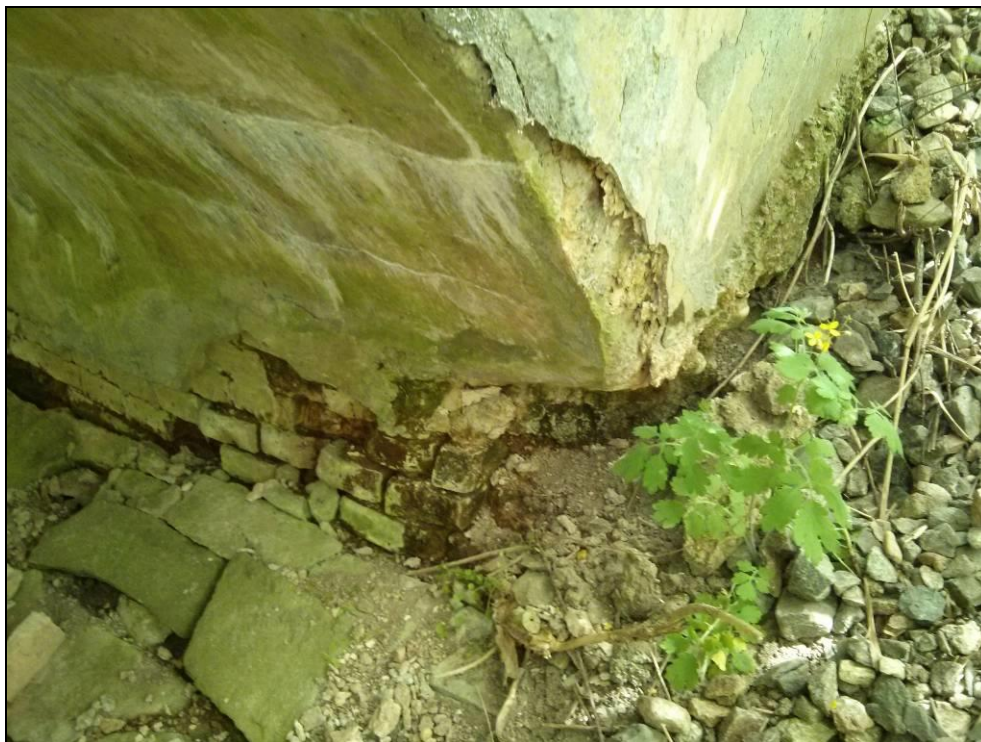
- SS je tvořena jednak lícovým cihelným zdivem tloušťky cca 0,30 - 0,35 m a dále vnitřním masivním kamenným zdivem pojeným maltou.
- lícové cihelné zdivo SS - je silně porušené od účinků kombinace mrazu a vlhkosti, cihly jsou pálené, plné, klasické formátu, většinou silně zdegradované a vypadané do hl. min cca 10 cm, v nárožích opěr až do hl. 30 cm. Spárování cihelného zdiva není zachované, vnitřní pojivo je silně až zcela zdegradovaná malta. Líc SS byl v minulosti chráněn cementovou omítkou, která je nyní téměř v celé ploše opadaná.

Obr. č. 5 - pohled na degradované lícové cihelné zdivo SS opěry Břeclav.

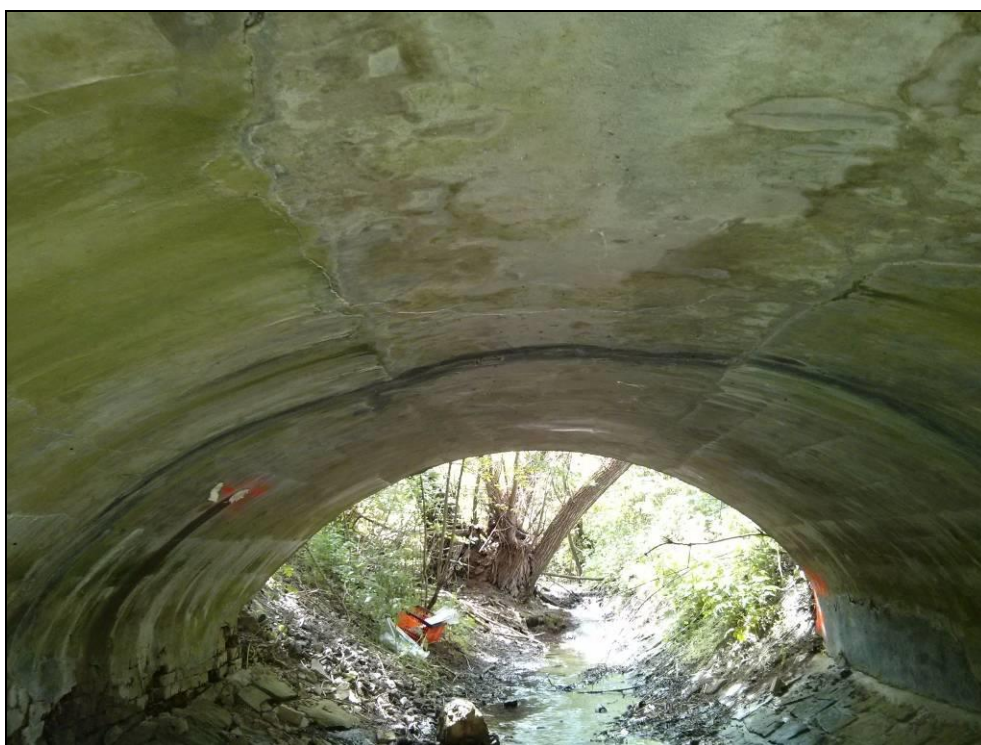
Obr. č. 6 - detail nároží pravé části opěry Znojmo - opady lícového cihelné zdivo do hl. cca 30 cm.

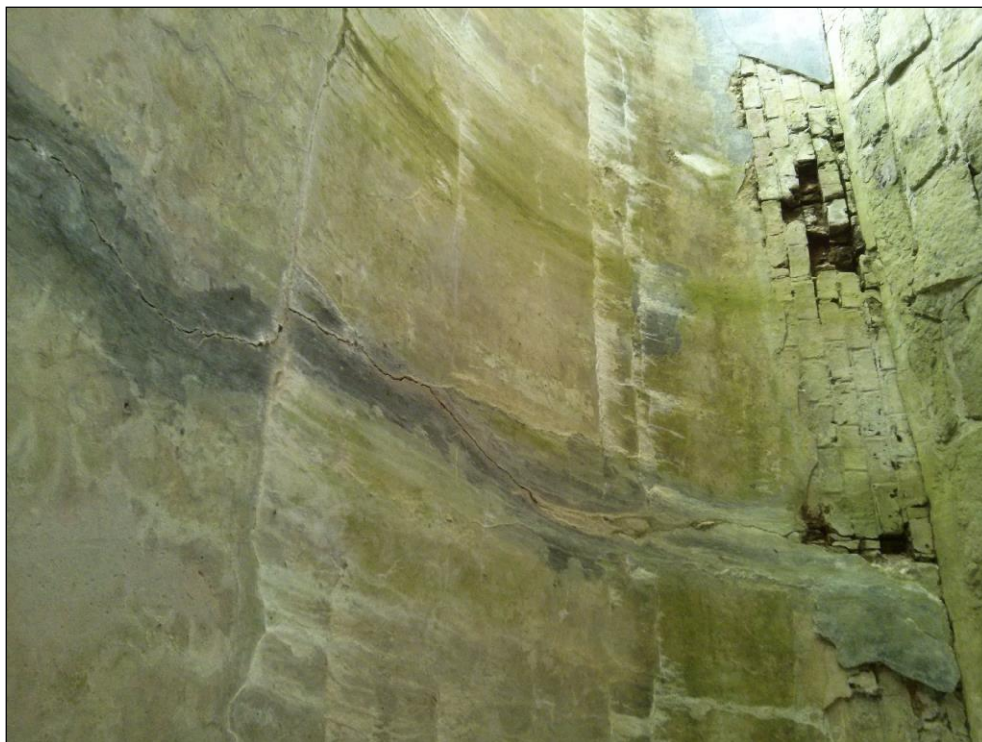
- NK tvoří klenba z prostého betonu. Beton je nehomogenní, nedostatečně hutněný, nízké pevnosti a lokálně skrze klenbu prosakuje voda. V líci NK je cementová omítka, která většinou drží na podkladu, ve spodní části NK je většinou popraskaná, prosakuje skrze ní v místě trhlin voda s tvorbou karbonátových usazenin vyloužených z pojiva.

Obr. č. 7 - celkový pohled na NK - beton je v líci pevný, popraskaný a schopný propouštět vodu.

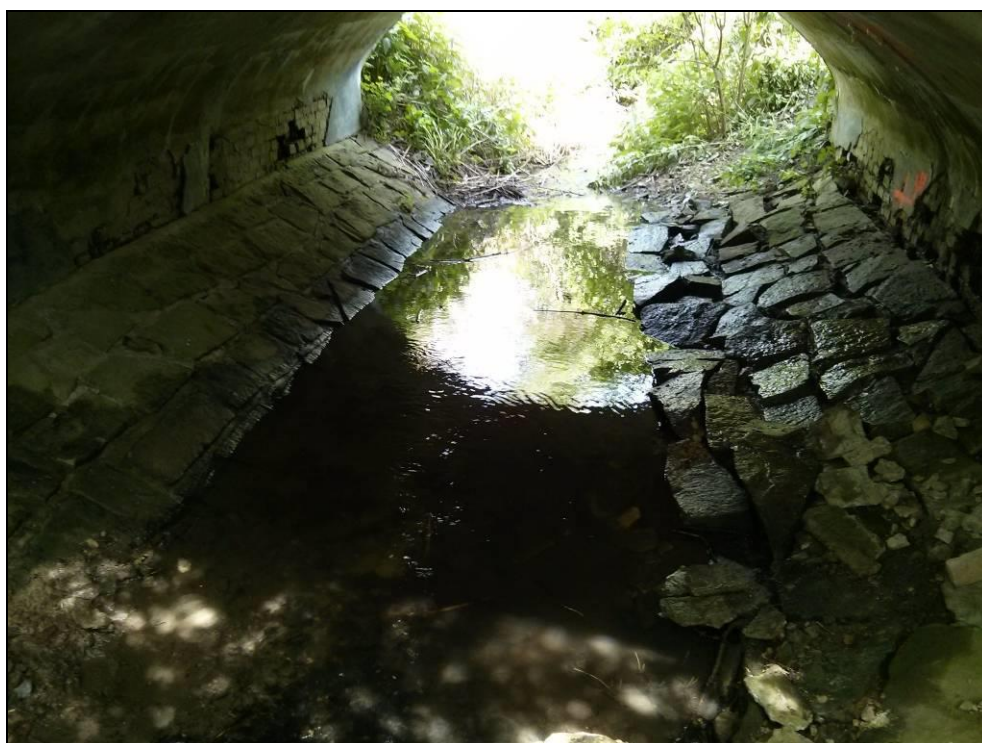
- ve střední části objektu je svislá průběžná trhlina šířky až 0,5 cm jdoucí přes NK a obě opěry SS. Trhlina byla v minulosti pravděpodobně sanována cementovým potěrem.

Obr. č. 8 - pohled na dříve sanovanou průběžnou trhlinu ve střední části SS obou opěr a NK.
