REVITALIZACE TRATI BŘECLAV - ZNOJMO, 2. STAVBA

SO 07-15-01

**Žst. Mikulov na Moravě, stavební úpravy budovy
bývalého TO**

GEOTECHNICKÝ A STAVEBNĚTECHNICKÝ PRŮZKUM

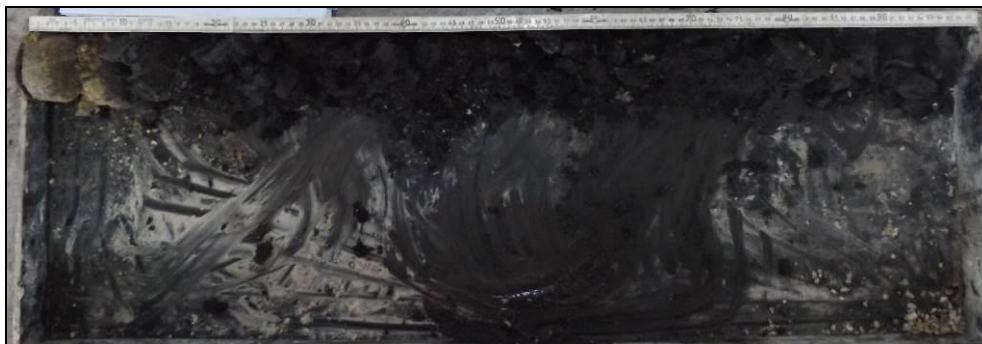
- povrch podlahy je z PVC
- konstrukci podlahy tvoří vrstva **cementové mazaniny** nízké pevnosti, která je na povrchu opatřena **hydroizolací** z asfaltové lepenky. Mocnost konstrukce podlahy je 100 mm
- pod konstrukcí podlahy byly zastiženy nesourodé navážky směsi jílu písčitého, škváry a kusů pískovce

Obr. č. 5 - diagnostický vrt S1.

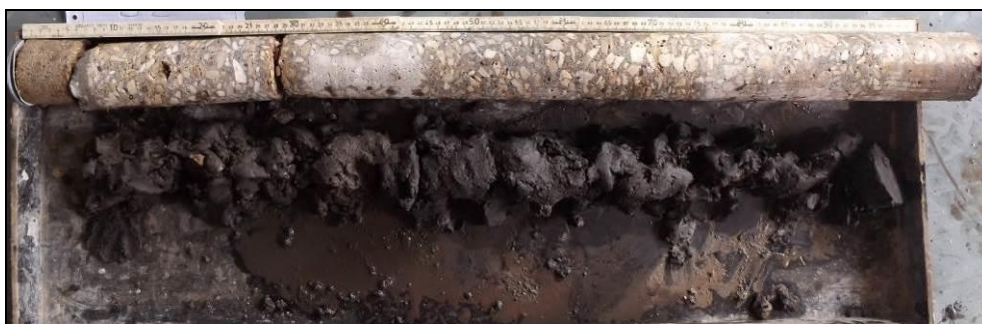
- povrch podlahy je z PVC
- konstrukci podlahy (jak to vyplývá z dokumentace vrtu S2) tvoří svrchu vrstva pevné cementové mazaniny mocnosti 60 mm, která dosedá na mocnou vrstvu pevného prostého betonu o mocnosti 980 mm. Celková mocnost konstrukce podlahy (lze-li tak vrstvu podložního betonu interpretovat) je 1040 mm.
- pod konstrukcí podlahy byly zastíženy zeminy charakteru jílu se střední plasticitou tuhé konzistence (kvartérní zeminy).

Obr. č. 6 - diagnostický vrt S2.

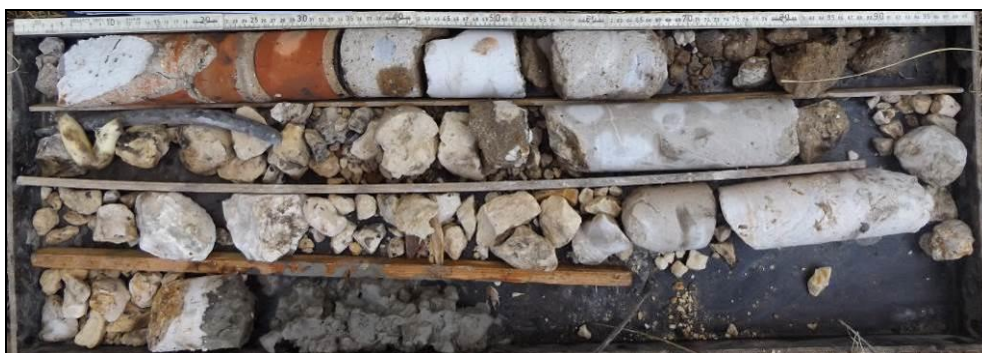
- základová spára objektu byla v místě vrtu Š1, provedeného v místě ostění vstupních dveří, zastižena v úrovni **cca 3035 mm pod úrovní stávající podlahy chodby.**
- základová spára objektu byla v místě vrtu Š2, provedeného do v místě ostění vstupních dveří do kulturní místnosti, zastižena v úrovni **cca 2560 mm pod úrovní stávající podlahy chodby.**

- diagnostickým vrtem Š1, provedeným v místě ostění vstupních dveří, byla mezi základem stavby a nosnou zdí **ověřena hydroizolace** tvořena dvěma vrstvami asfaltového pásu (lepenky)
- diagnostickým vrtem Š2, provedeným v místě ostění vstupních dveří do kulturní místnosti, nebyla **hydroizolace zastižena**

Obr. č. 7 - diagnostický vrt Š1.

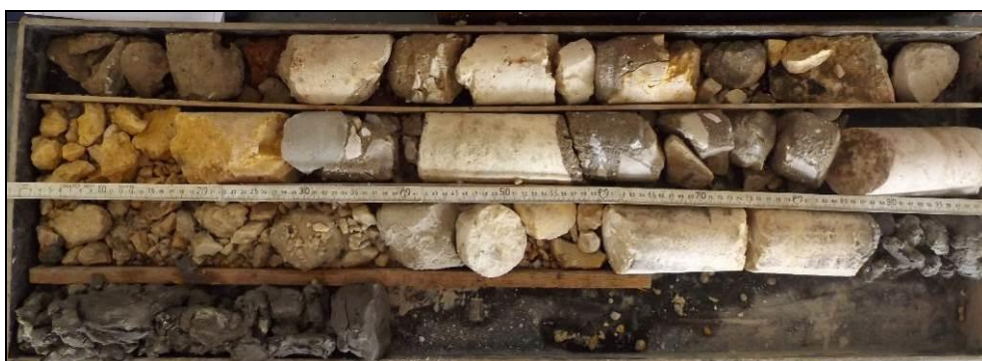
Obr. č. 8 - diagnostický vrt Š2.

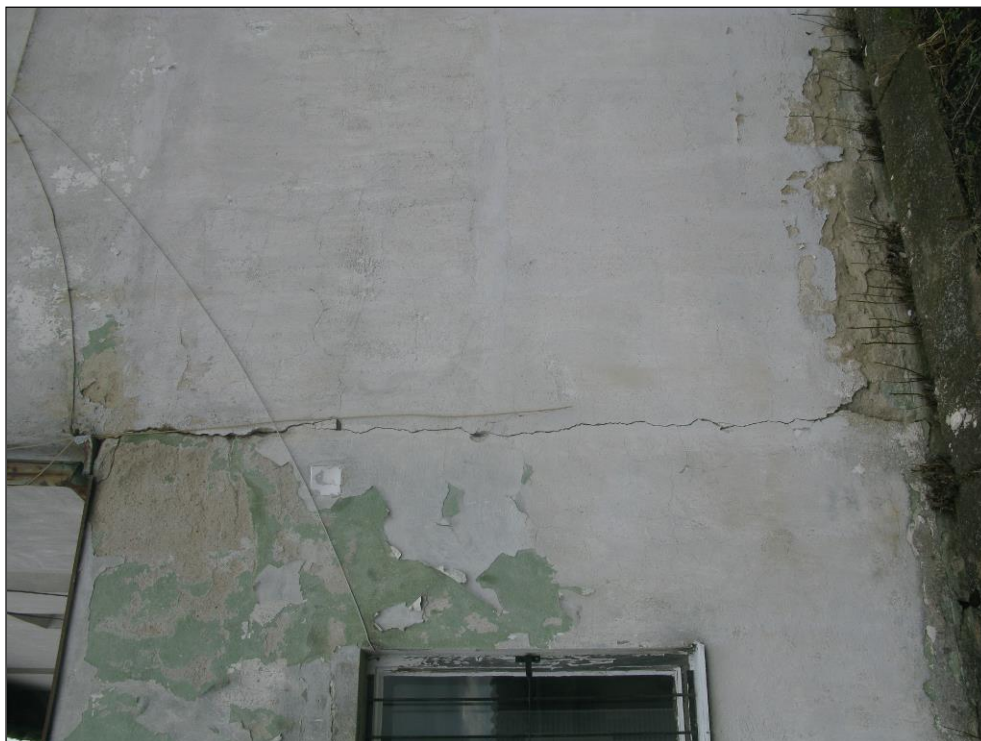
- na vnějším líci levostranné přízemní přístavby jsou, v místech jejího napojení na několikapodlažní budovu, patrné svislé, rozevřené průběžné trhliny. Tyto trhliny mohou být způsobeny dodatečným dosednutím po výstavbě objektu.

Obr. č. 9 - pohled na svislou trhlinu na kontaktu několikapodlažní budovy a severní přízemní přístavby.

- v rámci rekonstrukce bude vhodné:
 - provést sanaci omítek, včetně přespárování degradované vnitřní malty zdiva v místě významnějších opadů
 - provést výplňovou sanaci svislých trhlin v místě napojení severní přístavby na několikapodlažní budovu
 - zvážit doplnění hydroizolace mezi nosné zdi a základy
 - zaústit svody dešťové vody ze střechy do gravitačních svodů pod terénem s vyústěním do vodoteče, nebo vsakem dále od budovy

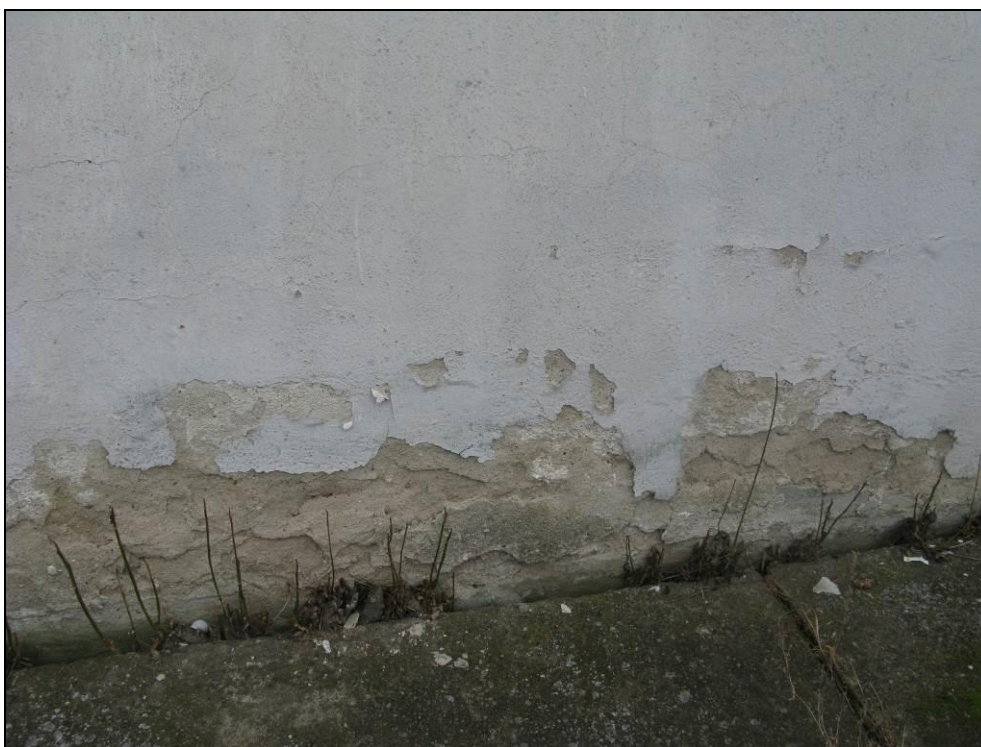
- vnější líc zdí přízemí několikapodlažní budovy a severně orientované přístavby je omítnut a opatřen nátěrem. Nátěr, resp. omítka je téměř v celé ploše popraskaná a je lokálně opadaná, popř. má tendenci opadávat. Opady jsou patrné zejména ve spodních částech zdí, u kontaktu s okolním terénem.

Obr. č. 10 - detailní pohled na opady omítky vnějšího líce objektu u kontaktu s terénem.

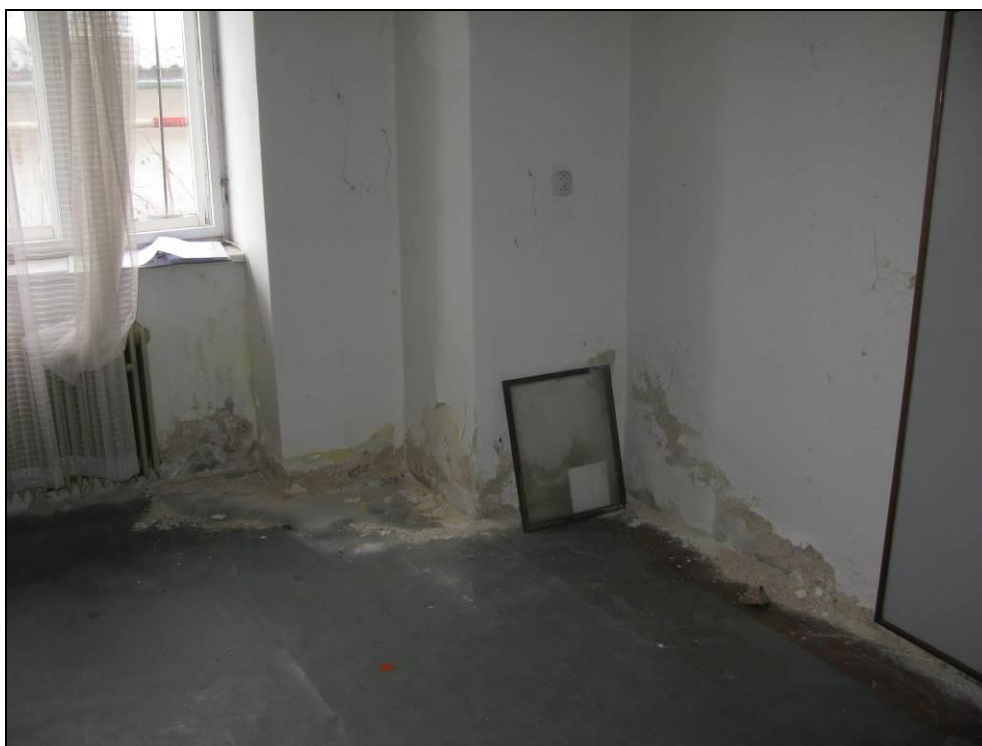
- vnitřní a vnější zdi jsou v nadzemní části minimálně do výšky 1,0 m nad okolní terén vlhké. Protože se v objektu netopí, jsou vnitřní omítky do výšky cca 0,5 m nad podlahami často postiženy opadáním od degradace vlivem kombinace mrazu a vlhkosti.

Obr. č. 11 - detailní pohled na opady omítky uvnitř kulturní místnosti vlivem vlhkosti a mrazu (v objektu se netopí).

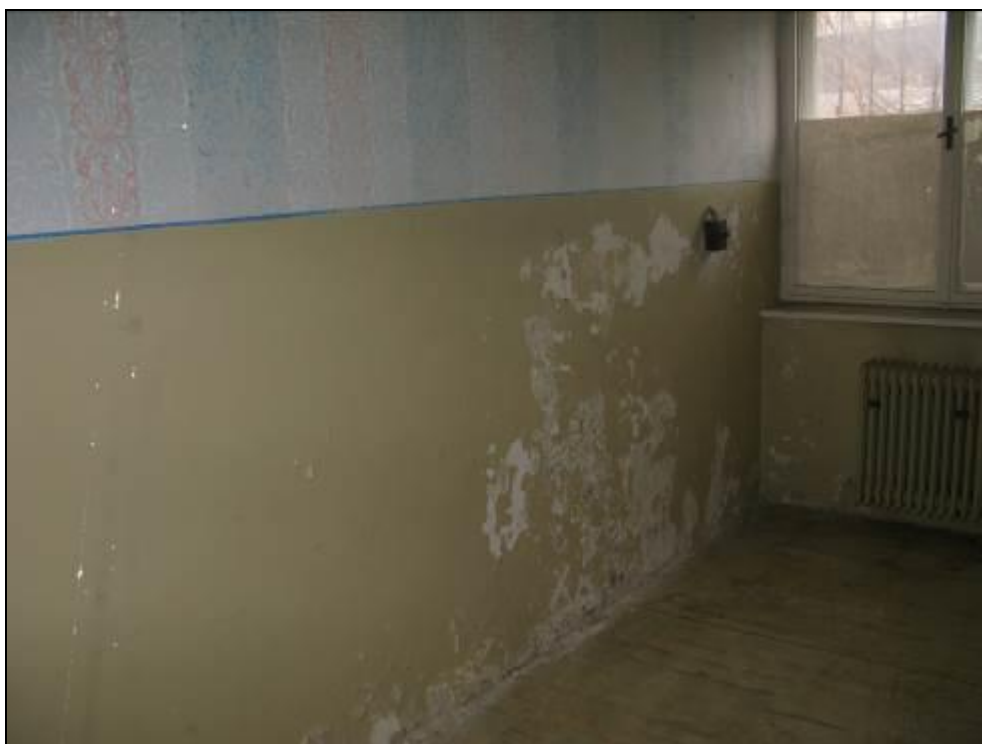
Obr. č. 12 - detailní pohled na opady omítky a nátěru uvnitř místnosti nocležny.
