REVITALIZACE TRATI BŘECLAV - ZNOJMO, 2. STAVBA

**SO 06-15-51
Žst. Sedlec u Mikulova,
stavební úpravy budovy zastávky**

STAVEBNĚTECHNICKÝ PRŮZKUM

2016-488

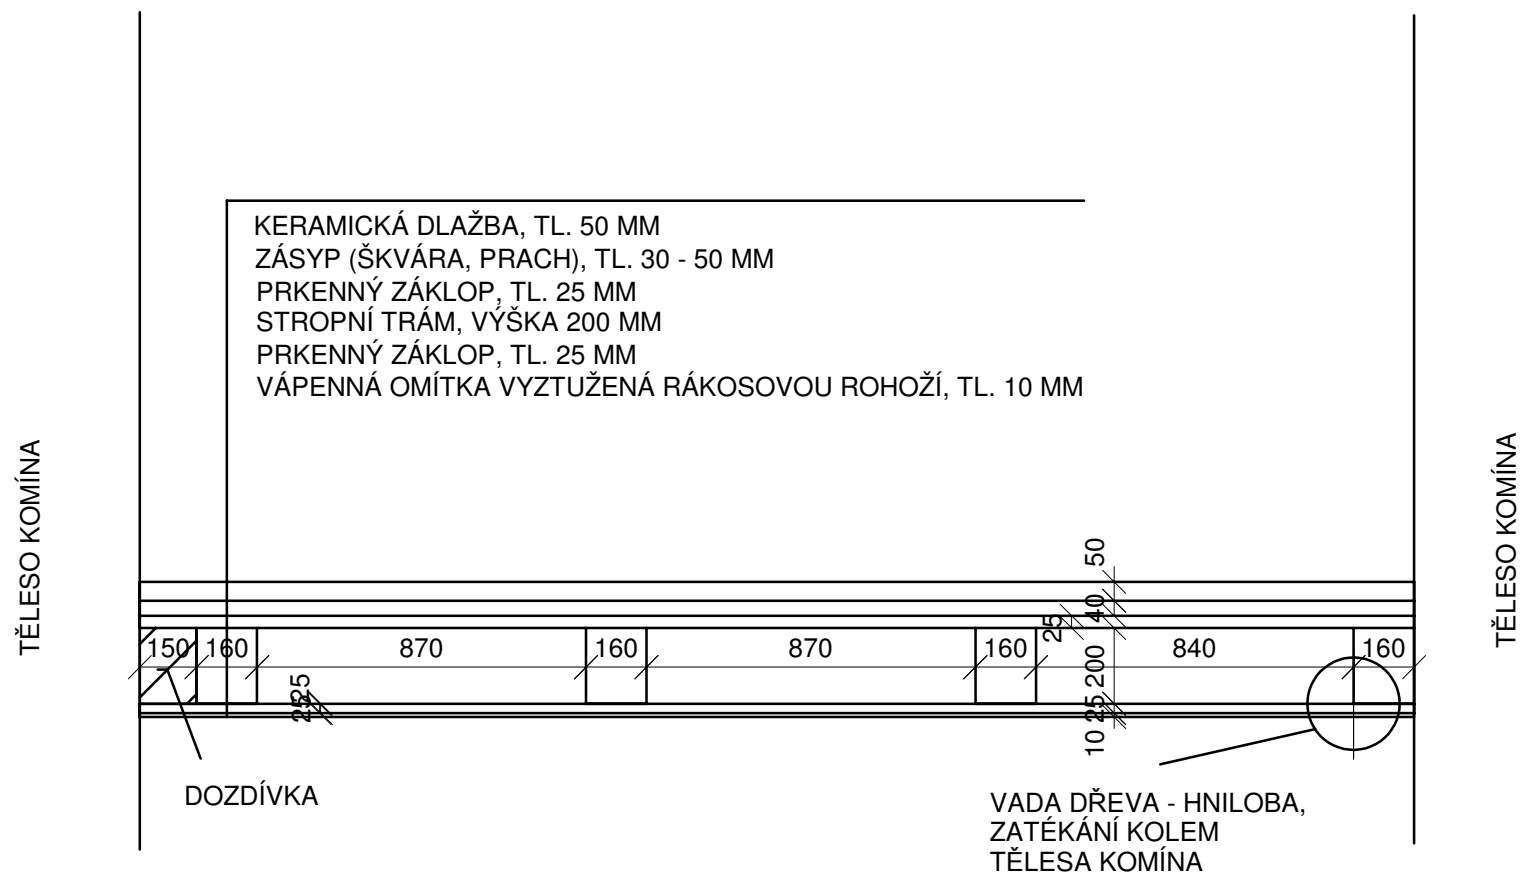
SCHÉMA SONDY SO3 PRO OVĚŘENÍ SKLADBY STROPU NAD SLUŽEBNÍ MÍSTNOSTÍ

- stropní konstrukce dosahuje tloušťky cca 360 mm a je tvořena následujícími konstrukčními prvky:
 - keramická dlažba tloušťky 50 mm
 - zásyp (škvára, prach) tloušťky 30-50 mm
 - prkenný záklop tloušťky 25 mm
 - stropní trám výšky 200 mm
 - prkenný záklop tloušťky 25 mm
 - vápenná omítka vyztužená rákosovou rohoží tloušťky 10 mm

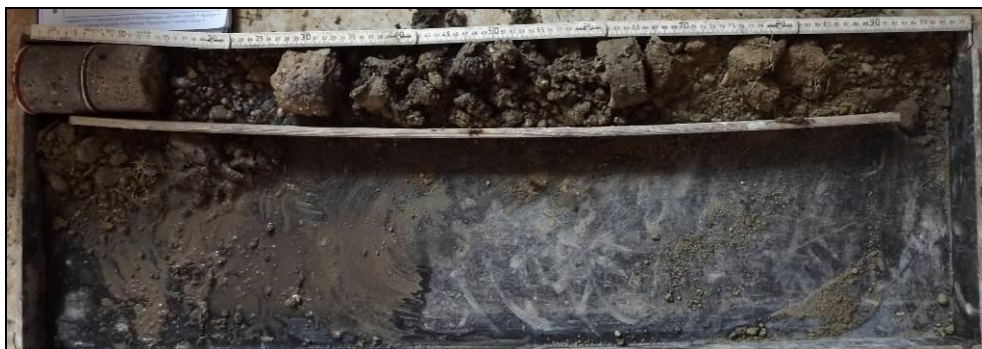
- konstrukce podlahy dosahuje tloušťky cca 350 mm.
- konstrukce podlahy je tvořena **cementovou mazaninou s hydroizolací**, na povrchu překrytou podlahovou krytinou (linoleem).

Podlahová krytina - PVC

Cementová mazanina – beton prostý, pevný, hutný, kompaktní

Hydroizolace - asfaltová lepenka 1 vrstva

Cementová mazanina – beton prostý, nízké pevnosti, porézní, světle hnědý

kamenivo: těžené, fr. 0 – 8 mm, v intervalu 0,15 – 0,27 m rozvrtán na drobný štěr, silně degradovaný beton

Obr. č. 6 - diagnostický vrt S1.

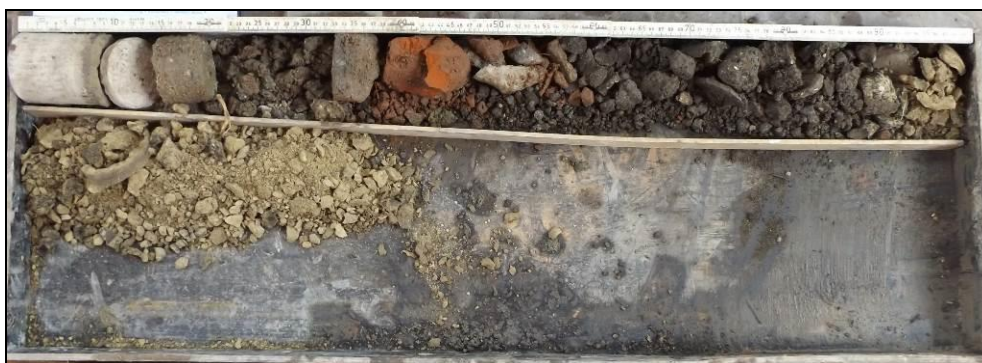
- konstrukce podlahy dosahuje tloušťky cca 170 mm.
- konstrukce podlahy je tvořena **cementovou mazaninou s hydroizolací**; povrch, resp. pohledovou část podlahy tvoří keramická dlažba, která je bez viditelných poruch.

Hloubka [m] ve směru vrtu		
od	do	
0,00	- 0,01	Dlažba keramická
0,01	- 0,08	Cementová mazanina – beton prostý, pevný, hutný, kompaktní kamenivo: těžené, fr. 0 – 4 mm, tmel: barva světle šedá
0,08	- 0,08	Hydroizolace – asfaltový pás 1 vrstva
0,07	- 0,12	Cementová mazanina – beton prostý, pevný, hutný, kompaktní kamenivo: těžené, fr. 0 – 4 mm, tmel: barva světle šedá
0,12	- 0,17	Cementová mazanina – beton prostý, nízké pevnosti kamenivo: těžené, fr. 0 – 8 mm tmel: barva světle hnědá
0,17	- 0,90	Navážka – char. šterku jílovitého, světle a tmavě hnědého, s kusy cihel
0,90	- <u>1,35</u>	Jíl písčitý – pevný, okrový, písčitá frakce jemně zrnitá, slabě slídnatý, v polohách písek jílovitý – ulehlý, jemnozrný (kvartér)
Odebrané vzorky :		---
Vodní tlaková zkouška :		---
Poznámka :		---

Obr. č. 7 - diagnostický vrt S2.

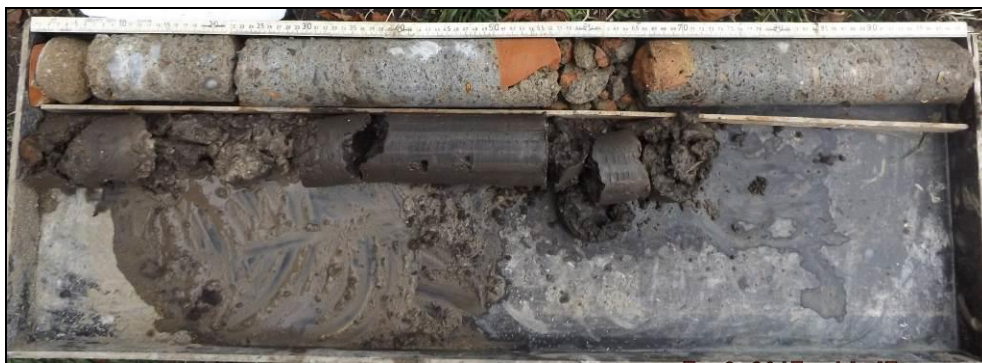
Hloubka [m] ve směru vrtu		
od	do	
0,00	- 0,07	Cihelné zdivo – cihly plné pojené vápenocementovou maltou - suché, pevné
0,07	- 0,07	Hydroizolace – asfaltový pás 2 vrstvy
0,07	- 1,00	Beton – prostý, pevný, kompaktní, slabě porušený, s kusy cihel kamenivo: drcené + těžené, fr. 0 – 16 mm, tmel: barva světle šedá, póry a dutiny vel. do 3 mm
1,00	- <u>1,75</u>	Jíl písčitý – měkký až tuhý, světle a tmavě hnědý, písčitá frakce hrubozrná
Odebrané vzorky :		---
Vodní tlaková zkouška :		---
Poznámka :		---

Obr. č. 8 - diagnostický vrt Š1.

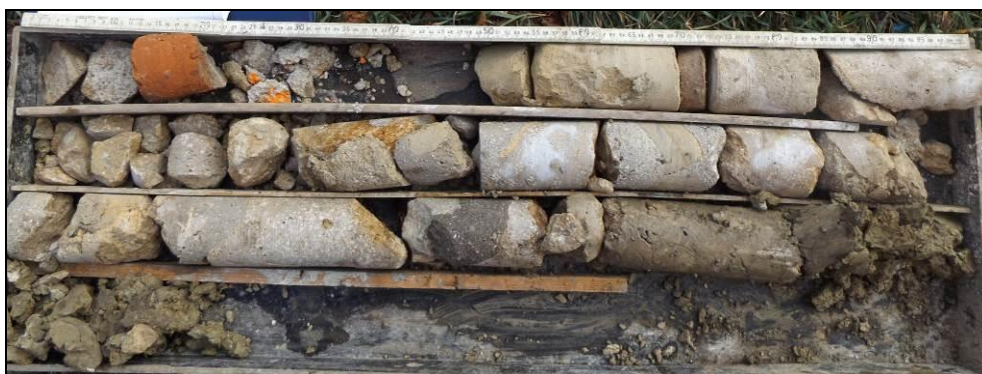
Hloubka [m] ve směru vrtu		
od	do	
0,00	- 0,25	Cihelné zdivo – cihly plné pojené vápenocementovou maltou - pevné, zdravé, suché
0,25	- 0,25	Hydroizolace – asfaltový pás
0,25	- 2,80	Kamenné zdivo – kameny vápence a pískovce – pevné, navětralé, pojené vápenocementovou maltou, porušenou, šedohnědou, kladivem středně těžce rozbitelnou, níže pojeno betonem pevným, slabě porušeným
2,80	- <u>3,20</u>	Jíl se střední plasticitou – pevný, okrový, slabě jemně písčítý, písčítá frakce jemnozrnná slabě slídnatá
Odebrané vzorky :		---
Vodní tlaková zkouška :		---
Poznámka :		2,10 m ztráta výplachu

Obr. č. 9 - diagnostický vrt Š2.

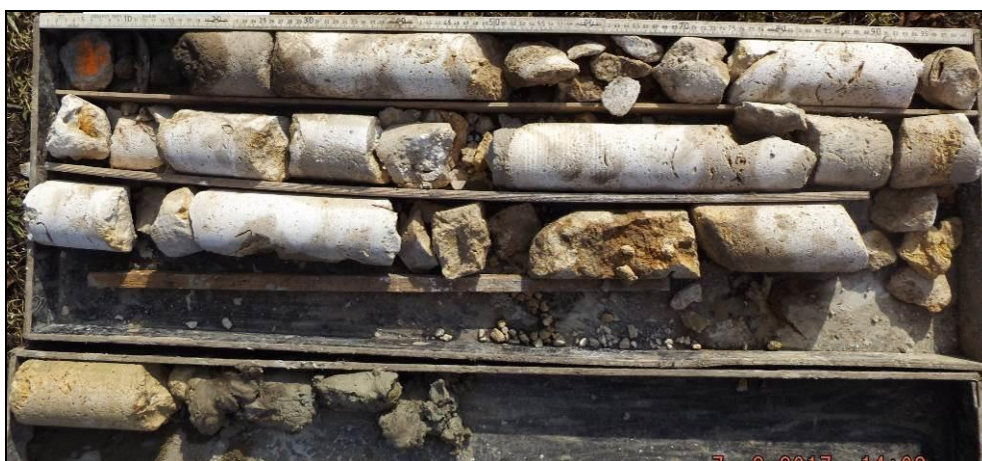
Hloubka [m] ve směru vrtu		
od	do	
0,00	- 0,15	Cihelné zdivo – cihly plné pojené vápenocementovou maltou - suché, pevné
0,15	- 0,15	Hydroizolace – asfaltový pás (IPA)
0,15	- 3,15	Kamenné zdivo – kameny vápence pevné, zdravé, kompaktní, šedohnědé, pojené vápenocementovou maltou pevnou, kompaktní, slabě porušenou, světle šedou, níže nižší pevnosti, pouze povlaky na kamenech
1,00	- <u>1,75</u>	Jíl se střední plasticitou – tuhý, hnědošedý, slabě jemně písčítý
Odebrané vzorky :		---
Vodní tlaková zkouška :		---
Poznámka :		---

Obr. č. 10 - diagnostický vrt Š3.

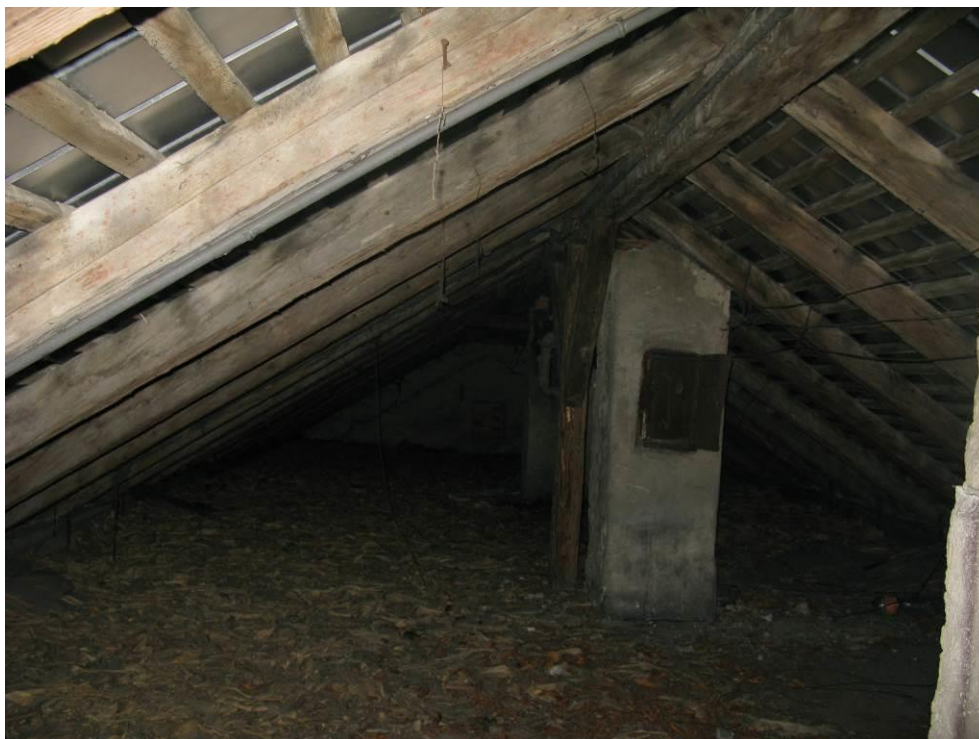
- nosnou konstrukci střechy tvoří dřevěné krovy jalové vazby. Krokve jsou neseny dřevěnou hřebenovou vaznicí a pozednicemi. Dřevo jednotlivých krokví a výše uvedených konstrukčních prvků je zdravé, suché a bez poruch.

- střešní plášť tvoří plechová střešní krytina, na povrchu opatřena nátěrem, který neopadá a dobře lícuje k podkladu. Střešní krytina je bez viditelných poruch.

Obr. č. 11 - pohled do půdních prostor objektu.

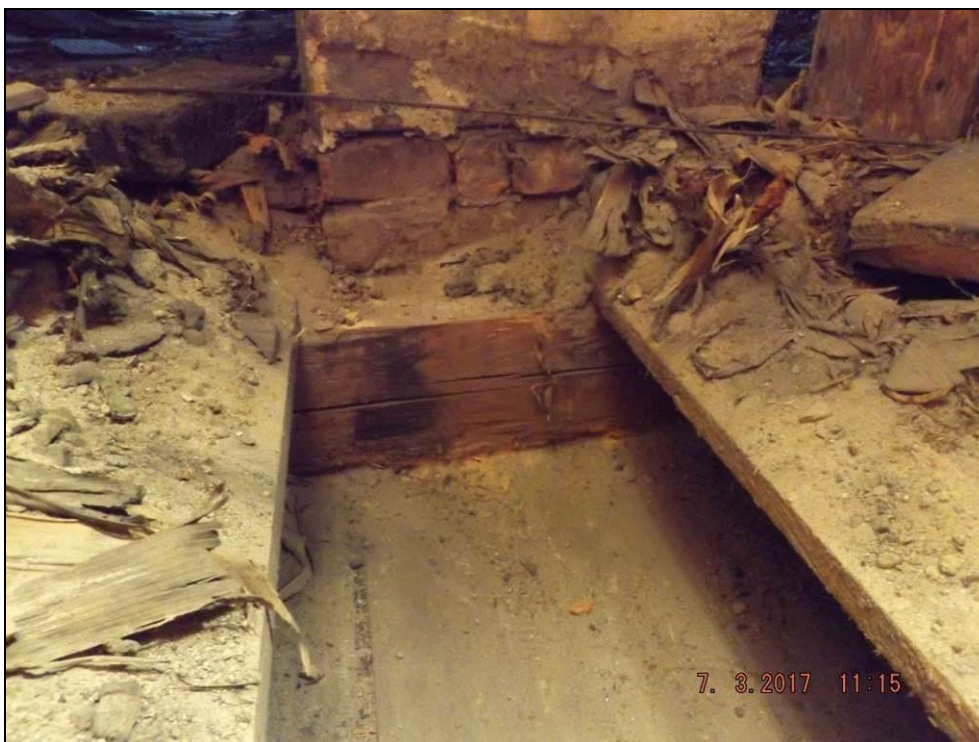
Obr. č. 12 - pohled na částečnou „rozebírku“ (sonda SO3) stropní konstrukce nad služební místností pro ověření jeho skladby.

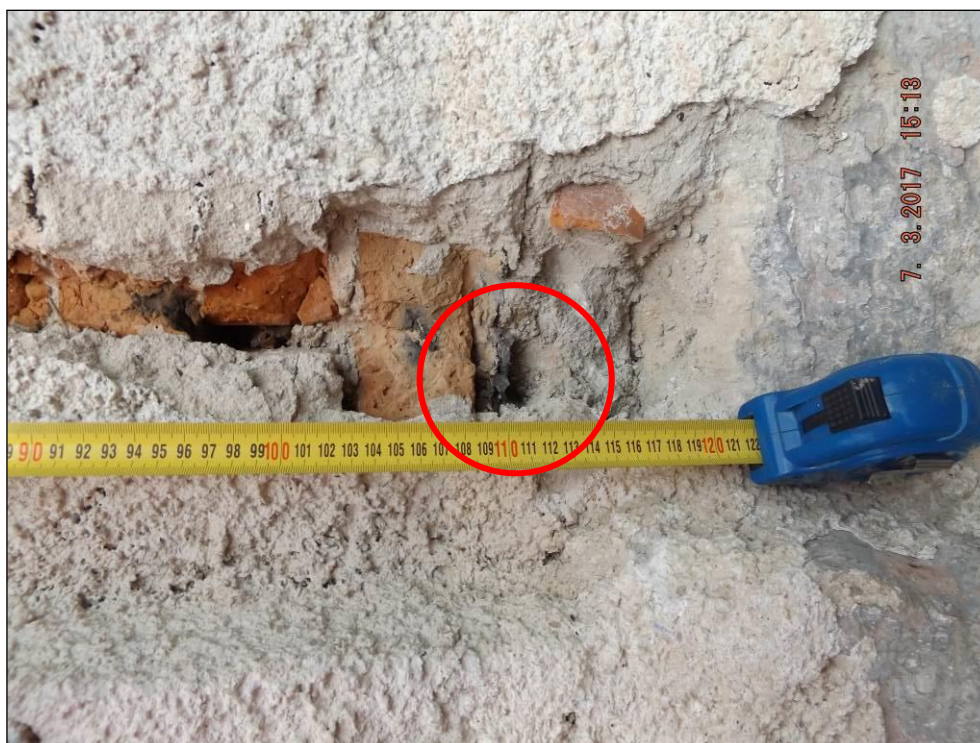
- v místech opadů omítky na vnějším líci nosných zdí a v místech provedených sekaných sond, resp. diagnostických jádrových vrtů **byla hydroizolace mezi základy stavby a nosnými zdmi ověřena.**
- hydroizolace je ve všech ověřených případech tvořena **jednou, popř. dvěma vrstvami asfaltového pásu (lepenky).**

Obr. č. 13 - detailní pohled na sondu SO1 pro ověření existence hydroizolace, která je vyznačena červeným polygonem.

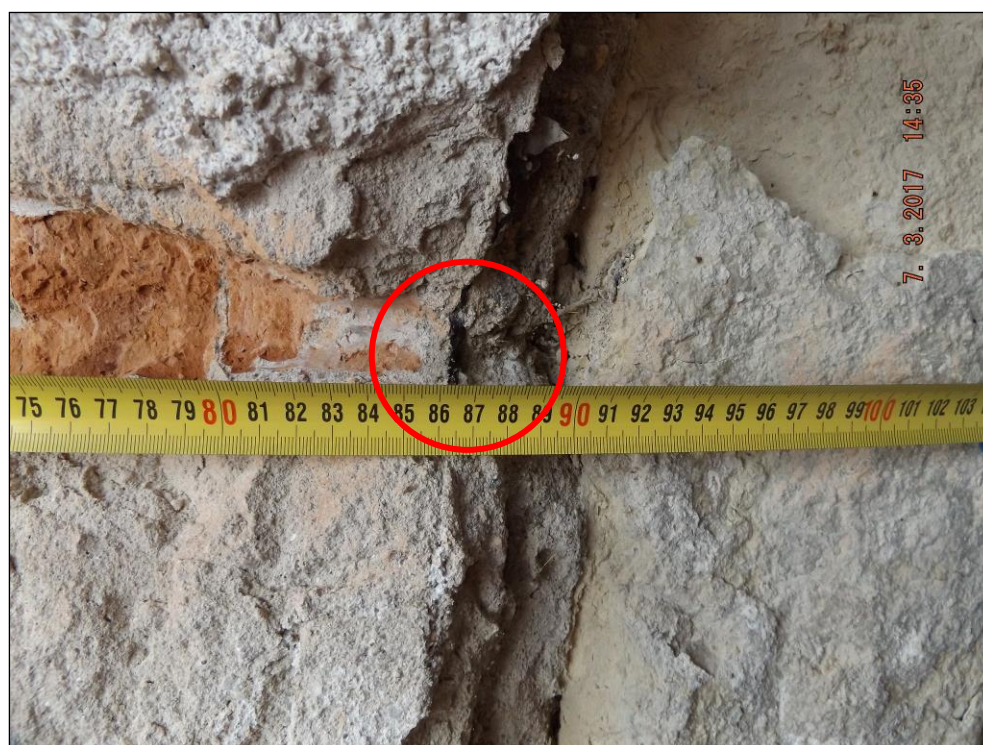
Obr. č. 14 - detailní pohled na sondu SO2 pro ověření existence hydroizolace, která je vyznačena červeným polygonem.

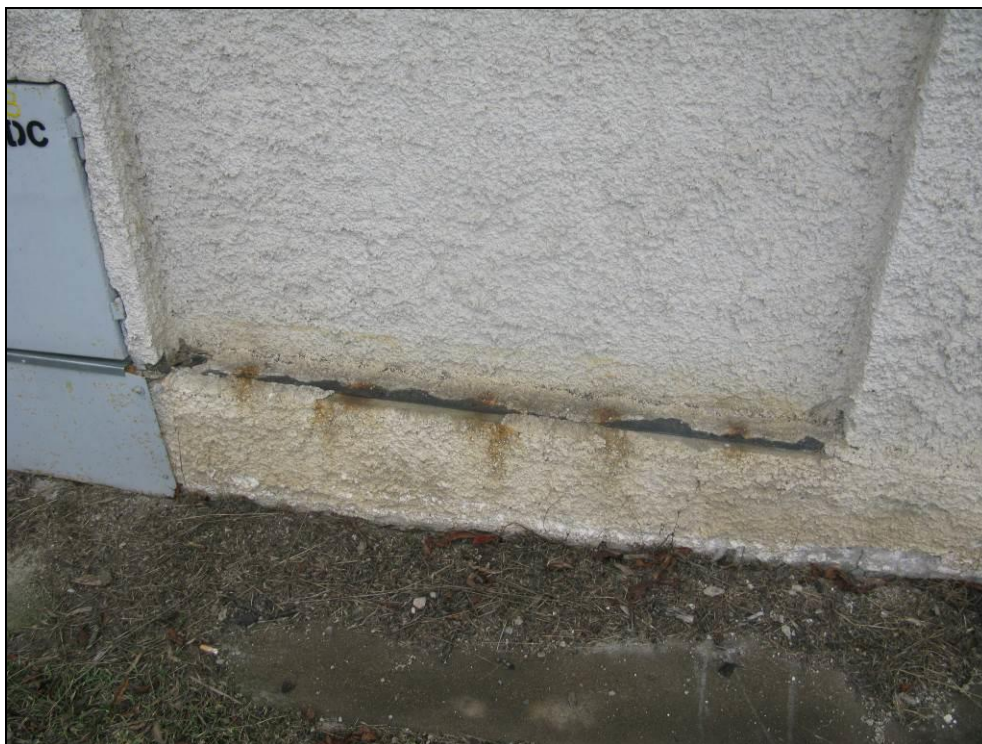
- vnější líc zdí objektu je omítnut a jeho povrch je opatřen nátěrem. Na vnějším líci zdí, v jejich spodní části, při povrchu terénu, lokálně dochází k opadům omítky. V místech opadů omítky je obnažené zdivo stavby a hydroizolace stavby.

Obr. č. 15 - detailní pohled na obnaženou hydroizolaci v místech opadů omítky na vnějším líci východně orientované zdi (viz obr. č. 2).

- v rámci rekonstrukce bude vhodné:
 - provést sanaci omítek a případného přespárování v místě opadávek omítky
 - provést sanaci stávajících trhlin na vnějším a vnitřním líci zdí objektu
 - zvážit možnost likvidace sklepních prostor např. vyplněním velmi hubeným betonem (bylo by možné jej lít otvorem v podlaze přízemí) s ohledem na nefunkčnost těchto prostor a obtížného vstupu do nich.
 - zaústit svody dešťové vody ze střechy do gravitačních svodů pod terénem s vyústěním do vodoteče, nebo vsakem dále od budovy

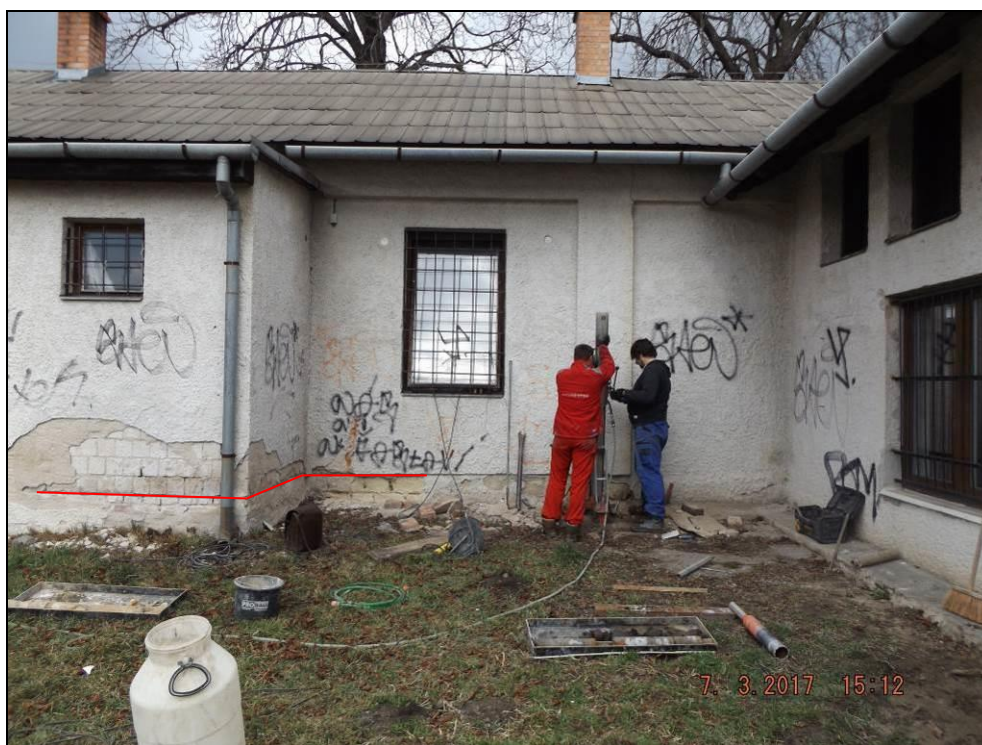
- opady omítky jsou patrné zejména na vnějším líci západních, východních a jižních zdí.
- na vnějším líci zdí místnosti zádveří byly zjištěny vrubové a svislé rozevřené trhliny. Vrubové trhliny se vyskytují u okenního otvoru na západní zdi místnosti zádveří, svislé trhliny se vyskytují ve východním koutě místnosti zádveří. Trhliny jsou způsobeny dosednutím přístavby prosklené čekárny po dostavbě.

Obr. č. 16 - pohled na opady omítky na vnějším líci jižně orientované zdi objektu; v místech opadů, v linii červeně vyznačených přímk, byla makroskopicky ověřena existence hydroizolace.

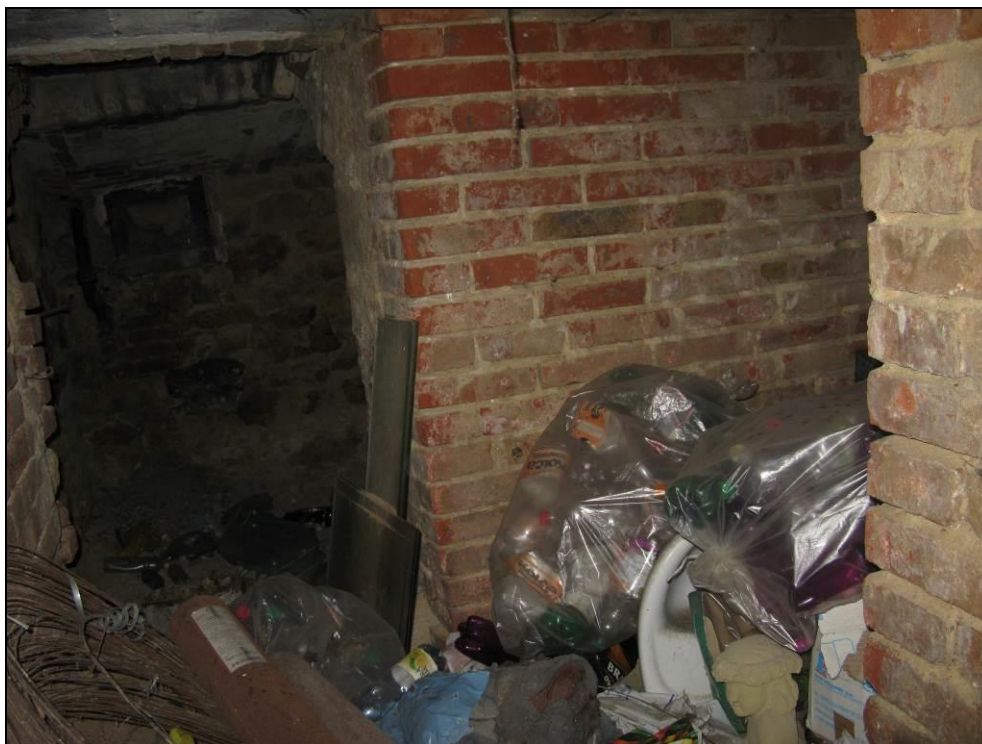
- většina objektu je nepodsklepená, podsklepené jsou pouze místnosti kuchyně, WC a sprchy v části objektu s bytem. Vstup do sklepa je vinou dodatečné přístavby WC a sprchy snížen na cca 120 cm a sklepa proto nelze bez dalších stavebních úprav využívat. Sklep nemá dveře, které by jej izolovaly od vzdušné vlhkosti a mrazových teplot vnějšího prostředí a vnější zdiva sklepních prostor proto degraduje.

- nosné zdi jsou v 1. PP z kamenného zdiva z pískovcových kamenů pojených degradovanou maltou. Zdivo sklepa je vlhké.
- nosná konstrukce (NK) stropu mezi 1. PP a 1. NP je v prostoru původního objektu klenbová z cihlového zdiva pojeného maltou. Cihly jsou na povrchu částečně degradovány od účinků mrazu a vlhkosti. V prostoru pod WC a sprchou je strop mezi 1. PP a 1. NP tvořen železobetonovou deskou bez významnějších poruch.

Obr. č. 17 - pohled do sklepních prostor objektu, vstup do sklepa

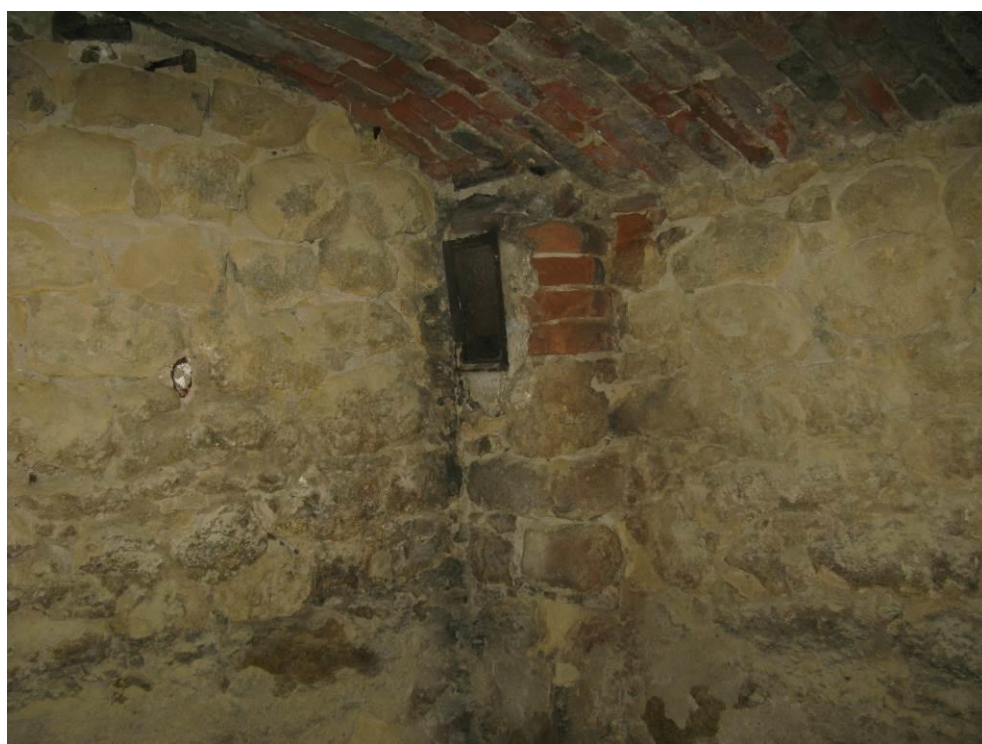
Obr. č. 18 - sklepní místnost pod kuchyní, vymetací otvor komína.

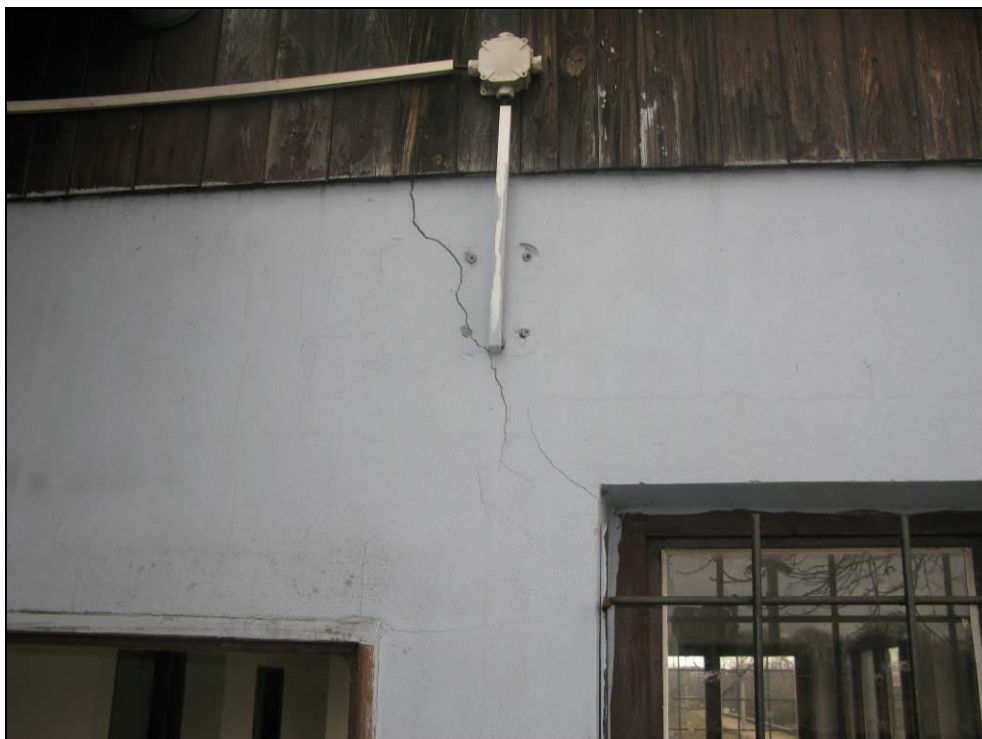
Obr. č. 19 - pohled na vrubovou u okenního otvoru u vchodu do místnosti zádveří.

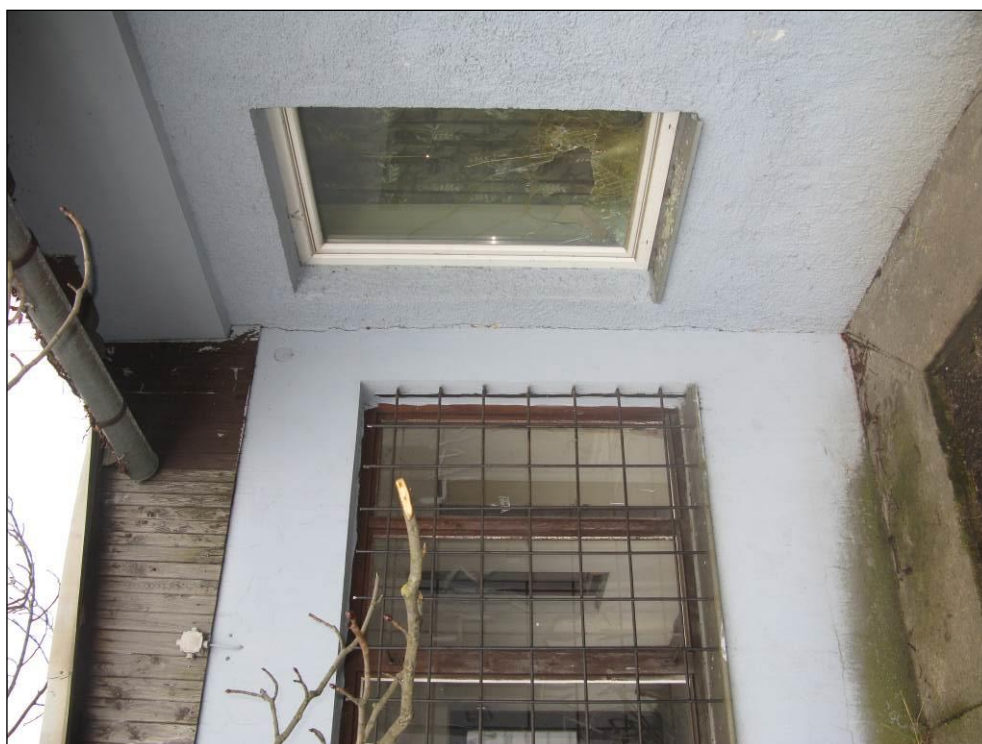
Obr. č. 20 - pohled na svislou, průběžnou trhlinu u východního koutu místnosti zádveří.

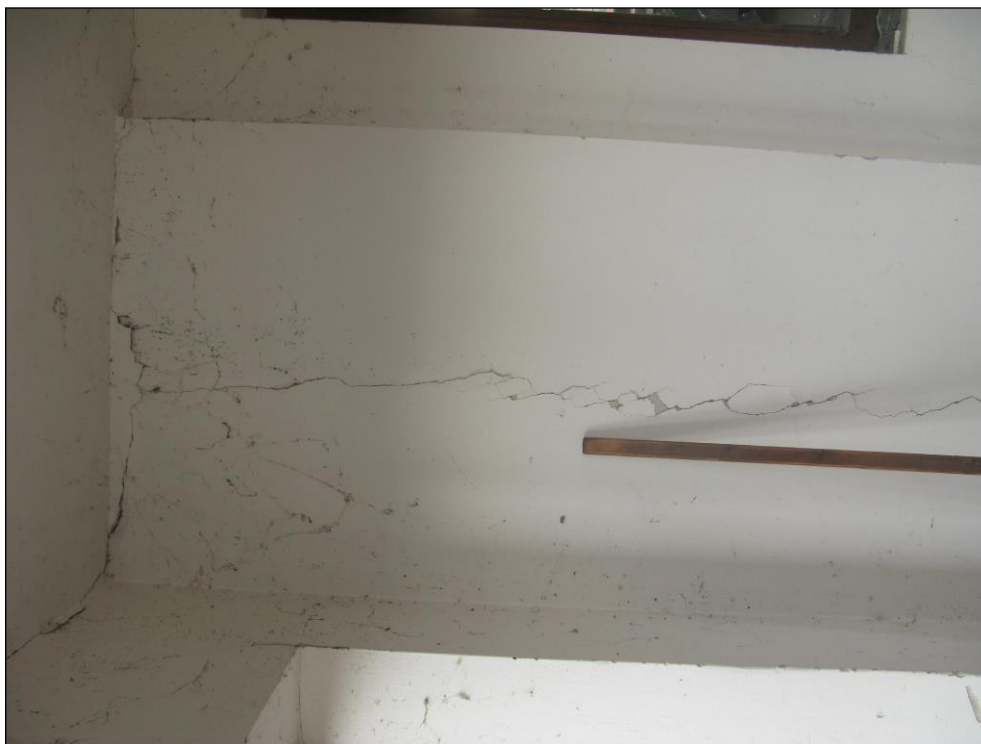
Obr. č. 21 - pohled na svislou, průběžnou trhlinu na vnitřním líci zdi místnosti zádveří při vchodu do objektu.
