Protokol o podrobné prohlídce

mostního objektu provedené dle Vyhlášky MD č. 177/95 Sb.,
a předpisu SZDC S5 Správa mostních objektů

TÚ 0371 Horažďovice předměstí (mimo) – Klatovy (mimo)		DÚ 08 Žichovice – Sušice		evd. km 15,423
Objekt	Most	šířá trať	Vžitý název: Čepice – ocelák	
délka mostu 13,65 m	počet otvorů 1		počet kolejí na mostě 1	Elektrizace: ne
Objednatel: SZDC, s.o., OŘ Plzeň		rychlost na mostě / rychlost traťová [km/h]: 65/65		traťová třída zatížení s přidruženou rychlostí C3-65
Návrh hodnocení stavebního stavu 2/2		Vedoucí regionálního pracoviště Vít Šrámek		Rok podrobné prohlídky 2018

TU 0371	Horažďovice předměstí (mimo) – Klatovy (mimo)	Evd. km 15,423
----------------	---	-----------------------

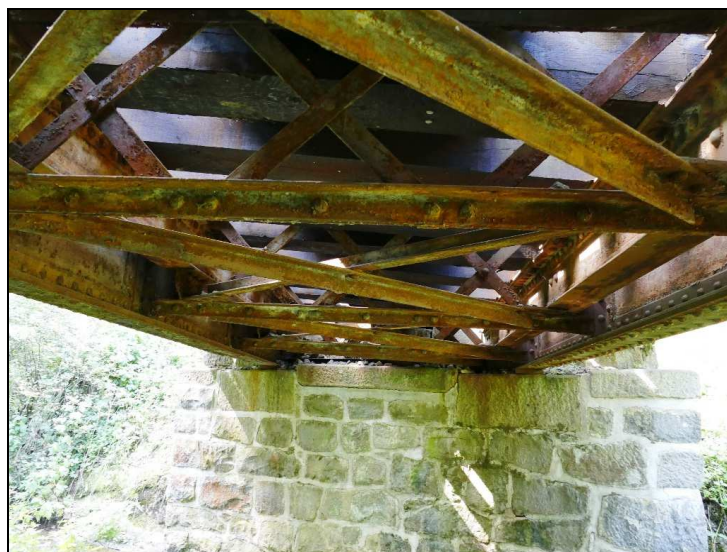
- PKO konstrukce porušená na 80% plochy (Ri 5), popraskaná, odlupuje se, povrchová koroze, na vodorovných plochách místy zanesení nečistotami a narůstající koroze (viz obr. č. 1)
- Chování konstrukce při průjezdu vlaku: klidné

- PKO konstrukce porušená na 80% plochy (Ri 5), popraskaná, odlupuje se, povrchová koroze, na vodorovných plochách místy zanesení nečistotami a narůstající koroze
- Dolní vnitřní krční úhelník pravého hlavního nosníku v koncích nad ložisky korozně oslabený až o 2 mm v délce 400 mm
- Hlavy nýtů na dolních pásech hlavních nosníků místy korozně oslabené
- Od PPM 2015 nedošlo k viditelnému zhoršení stavu

**Obr. č. 1 – Konstrukce K 01 –
porušená PKO, koroze**

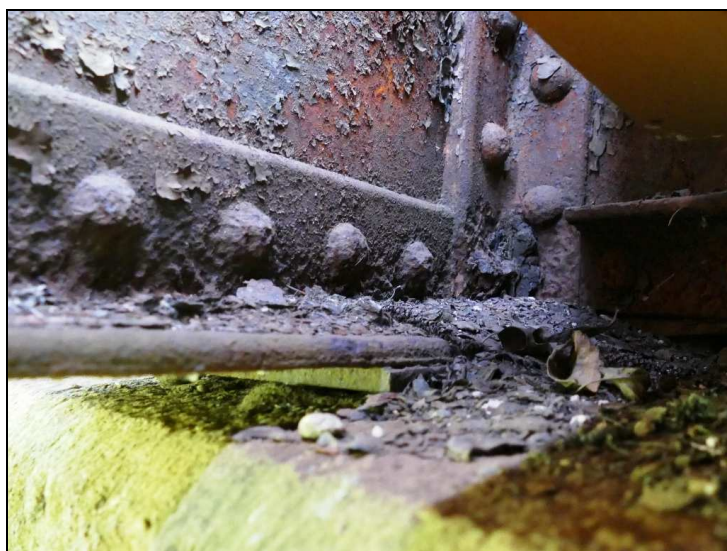
- Dolní vnitřní krční úhelník pravého hlavního nosníku v koncích nad ložisky korozně oslabený až o 2 mm v délce 400 mm (viz obr. č. 2)
- Hlavy nýtů na dolních pásech místy korozně oslabené

**Obr. č. 2 – Konstrukce K 01 –
korozní oslabení dolního vnitřního
krčního úhelníku pravého hlavního
nosníku na začátku**

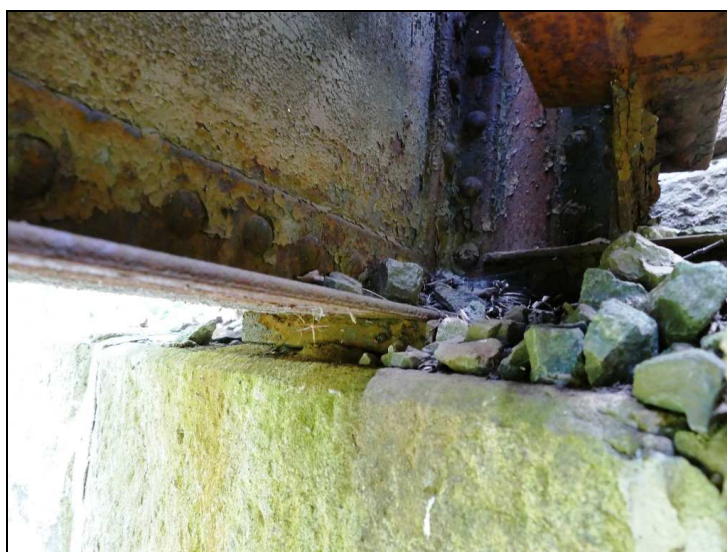
- PKO ložisek porušená na cca 50% plochy (Ri 5), prostupuje koroze
- Popraskané a odpadné obetonování ložisek
- Ložiska zanesená (viz obr. č. 3)

**Obr. č. 3 – Konstrukce K 01 – levé
ložisko na opěře O 01 – zanesené**

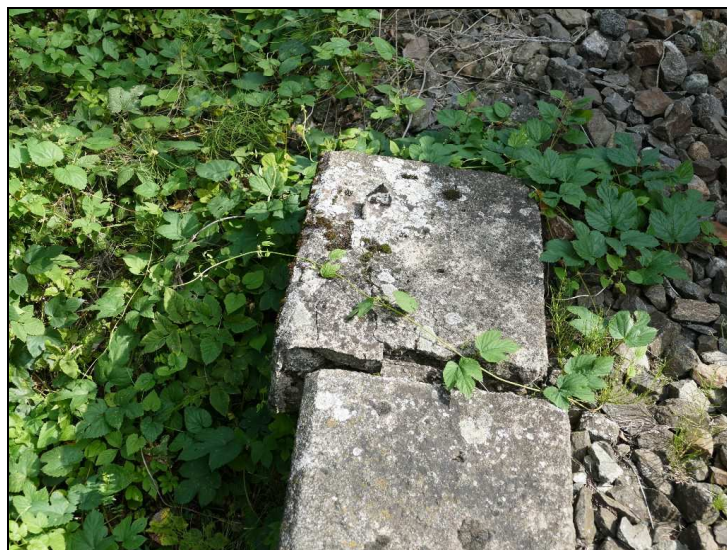
- Spárování zdiva místy popraskané
- První římsový kvádr vylomený v místě zalití sloupku původního zábradlí
- Poslední římsový kvádr odtržený a vysunutý až o 60 mm (viz obr. č. 4)
- Přilehlý kužel porostlý drobnou vegetací

**Obr. č. 4 – Opěra O 01 – křídlo
vpravo – vysunutý římsový kvádr**

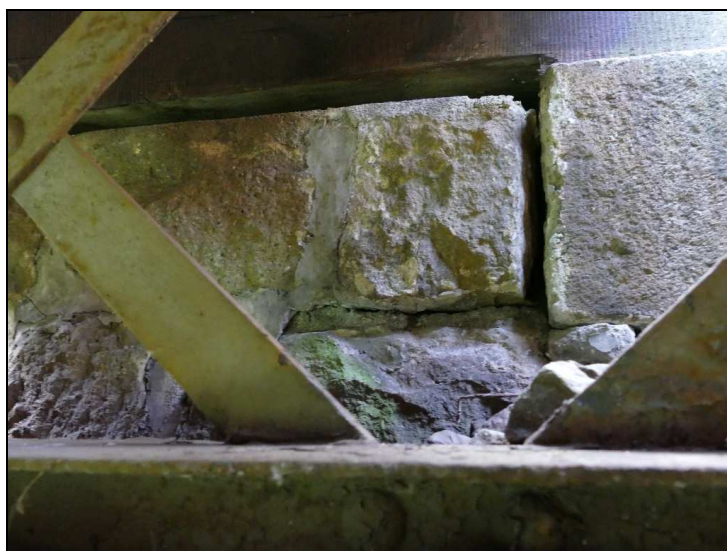
- Spárování zdiva místy popraskané, jednotlivě vypadané (viz obr. č. 5)

**Obr. č. 5 – Opěra O 02 – závěrná
zeď – vypadané spárování**

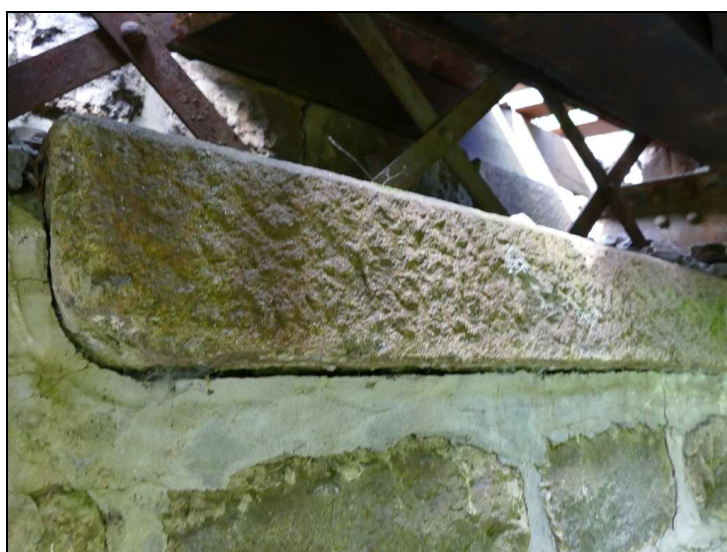
- Spárování kolem úložných kvádrů popraskané, kvádry uvolněné (viz obr. č. 6)
- Zanesený štěrkem a nečistotami, stékání vody

**Obr. č. 6 – Opěra O 02 – úložný
práh – uvolněný kvádr**
