REKONSTRUKCE ŽST. JAROMĚŘ

SO 11-27-07

ÚPRAVA KANALIZACE V KM 40,468

STAVEBNĚTECHNICKÝ PRŮZKUM

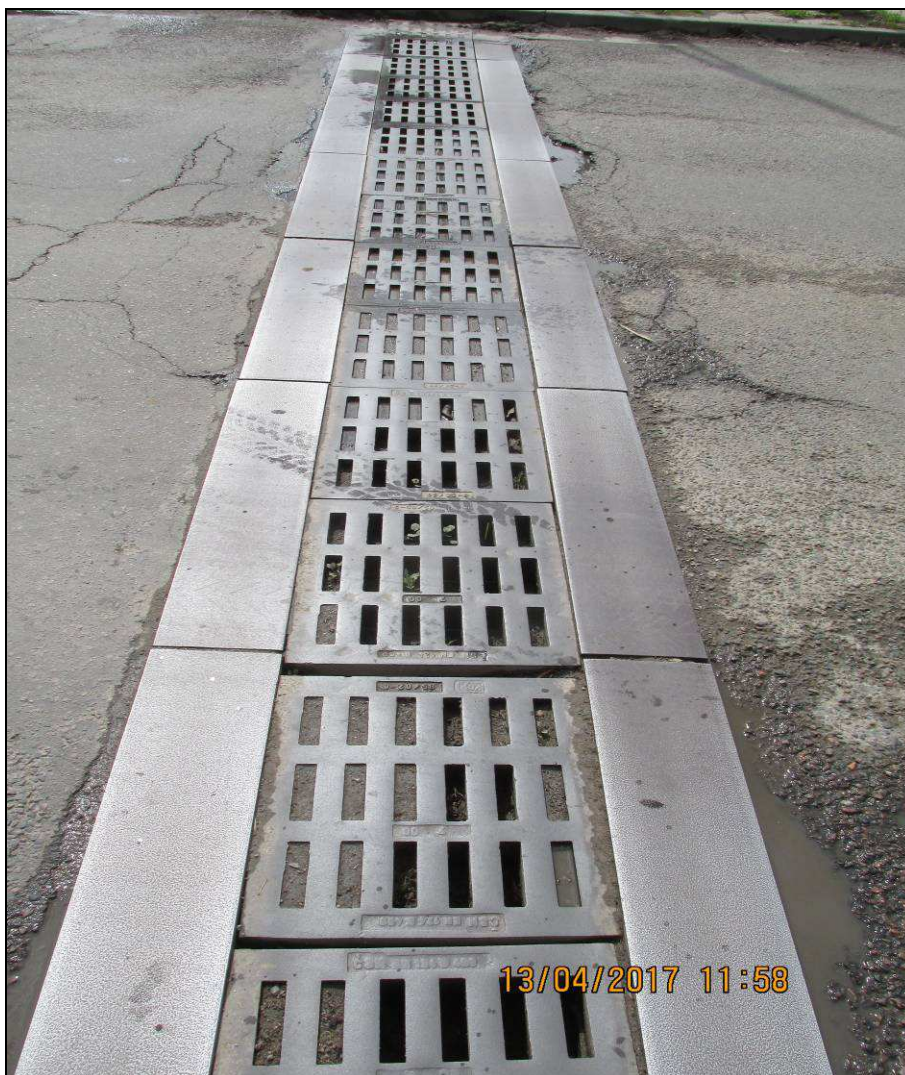
- voda je z povrchu komunikace před železničním přejezdem směrem na Josefov odváděna skrze těžké ocelové mříže, které jsou umístěny napříč komunikací. Pod mřížemi se nachází odvodňovací žlab, který je z 80% zanesen hlínou, pískem, drtí a organickými zbytky a jeho funkčnost je tím značně omezena.

Obr. č. 1 - ocelové mříže odvodňovacího žlabu umístěného napříč silniční komunikací
- odvodnění komunikace před železničním přejezdem směr Josefov

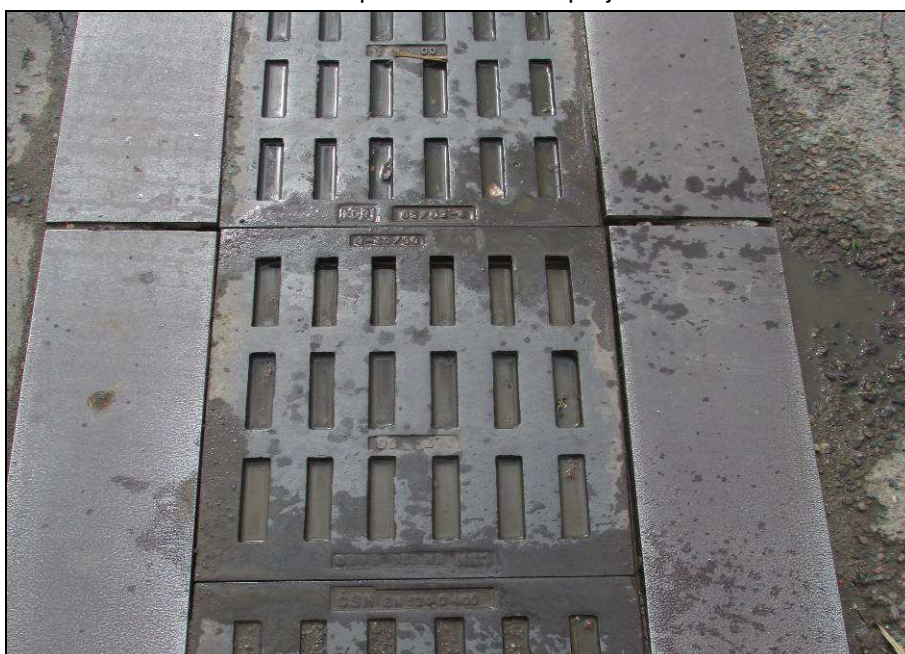
Obr. č. 2 - zcela zanesené mříže odvodňovacího žlabu

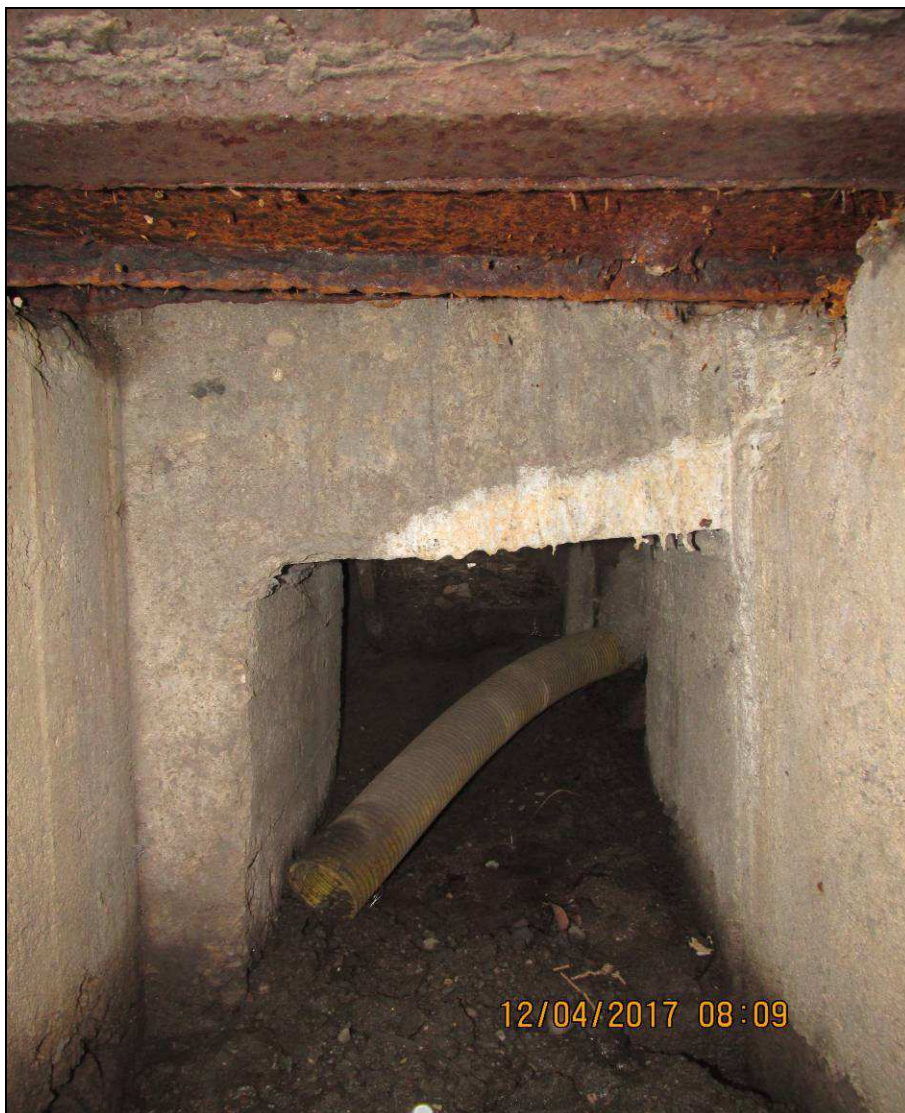
- ze žlabu je voda následně odváděna do šachty Š1 (viz situace), jejíž dno je zaneseno inertním odpadem ve vrstvě o mocnosti cca 150mm. V šachtě Š1 se 150mm nade dnem nachází 3 odtokové kruhové otvory o průměru 200mm, které jsou částečně zaneseny hlínou a pískem, otvory jsou zaústěny do betonové roury jmenovité světlosti 500mm, skrze kterou pokračuje voda vlevo podél silniční komunikace přes šachty Š2, Š3 a Š4 až do šachty Š5 kde je zaústěna do kanalizace MěVak Jaroměř s.r.o., která je umístěna na pozemku uhelných skladů.

Obr. č. 3 - pohled ze šachty Š1 směrem k odvodňovacímu žlabu komunikace

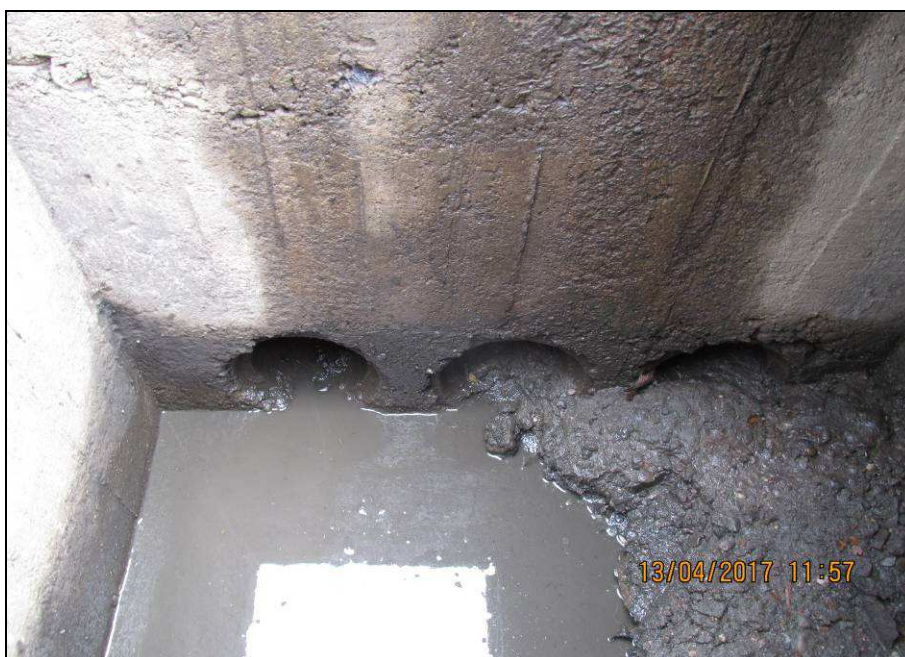
Obr. č. 4 - pohled do šachty Š1 směrem k šachtě Š2

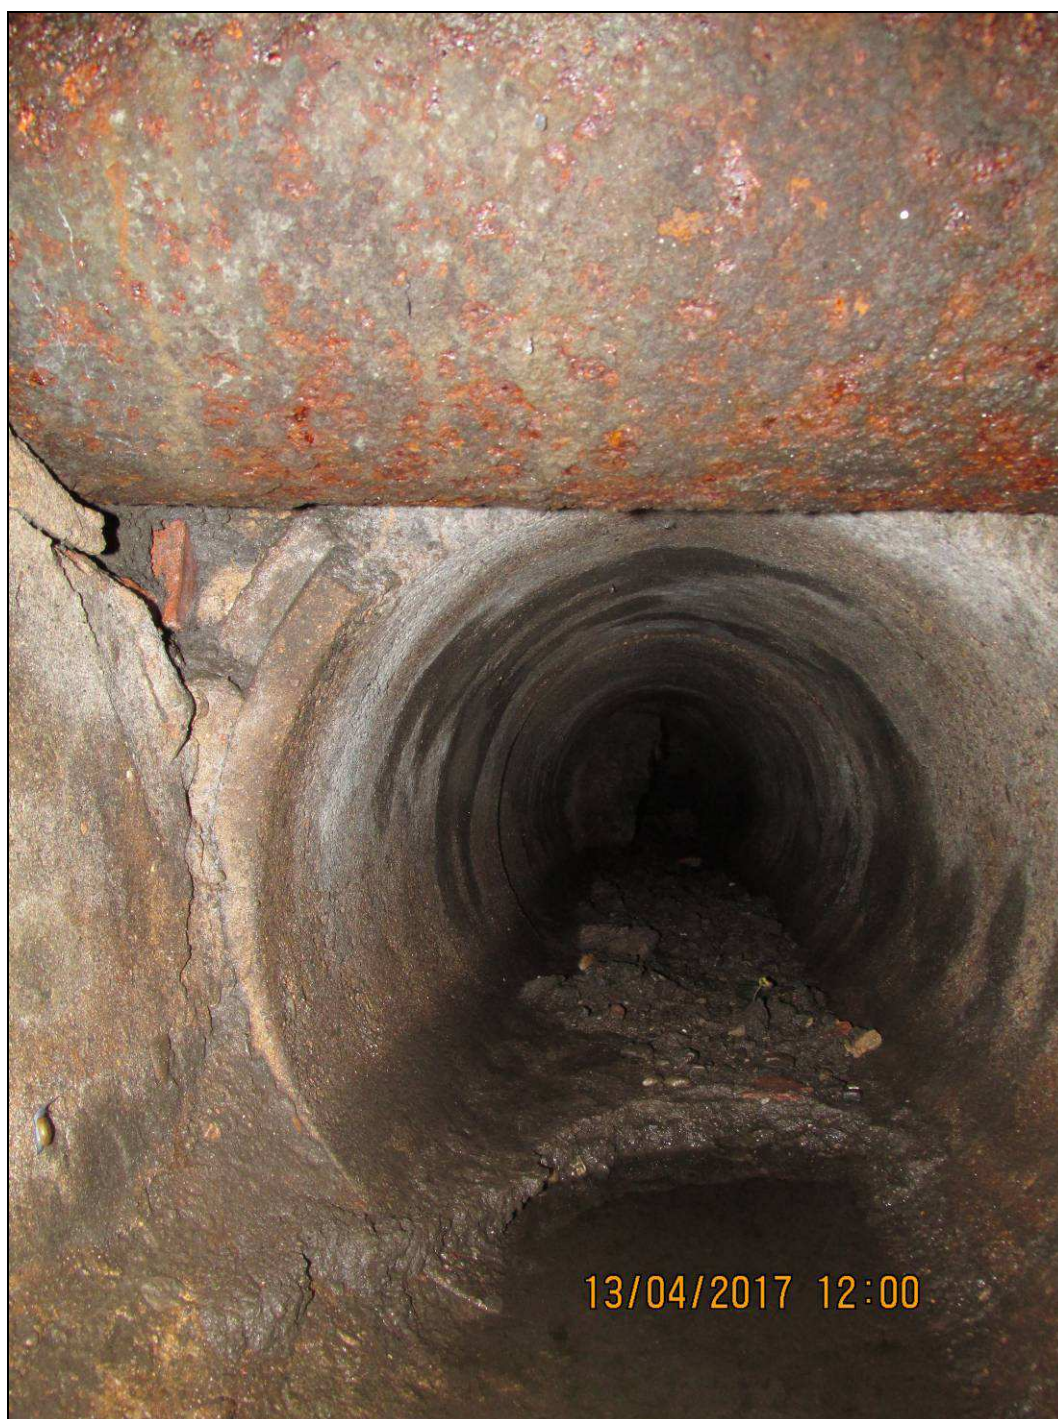
Obr. č. 5 - pohled ze šachty Š2 směrem k šachtě Š1

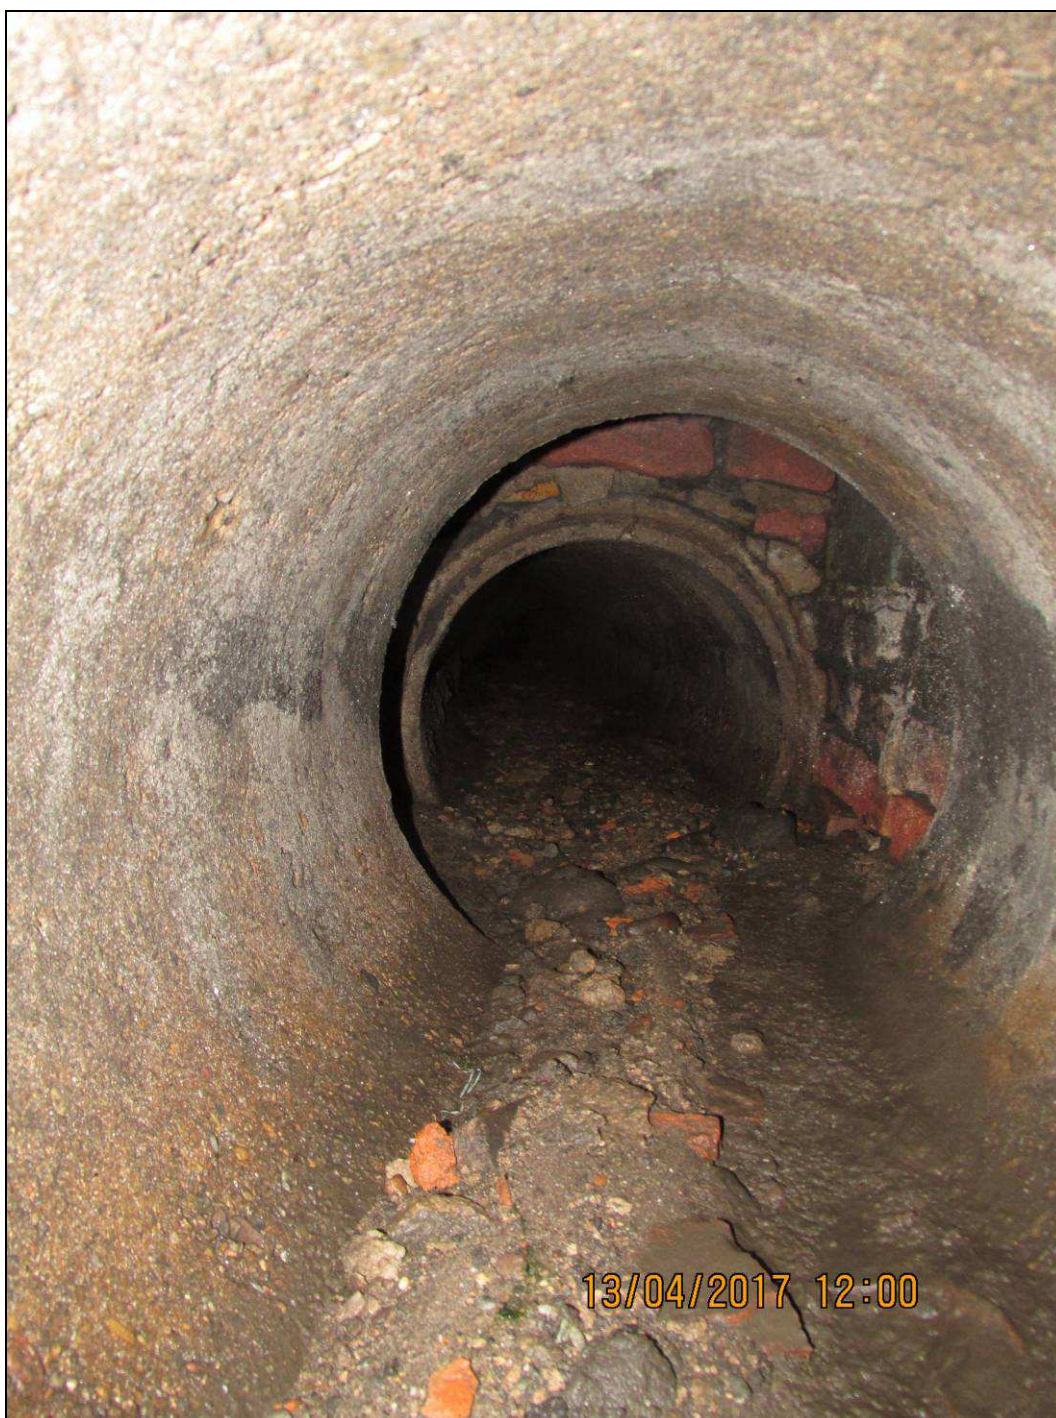
Obr. č. 6 - pohled ze šachty Š2 směrem k šachtě Š3

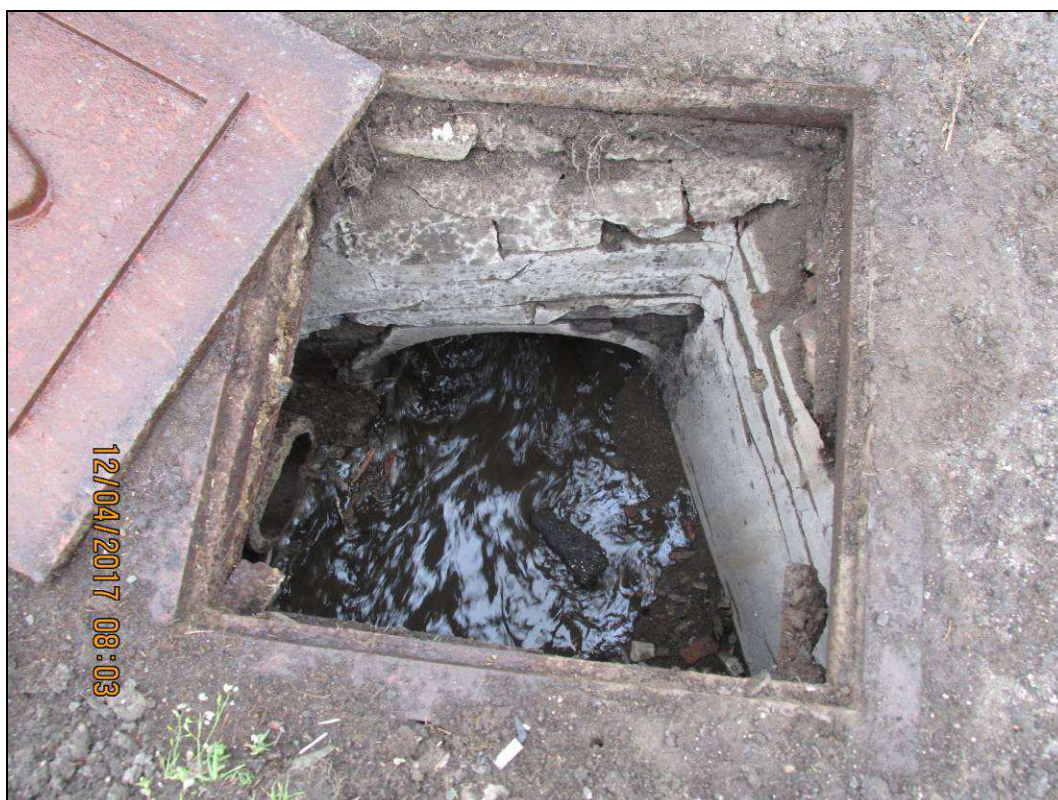
Obr. č. 7 - pohled do šachty Š3 směrem k šachtě Š2

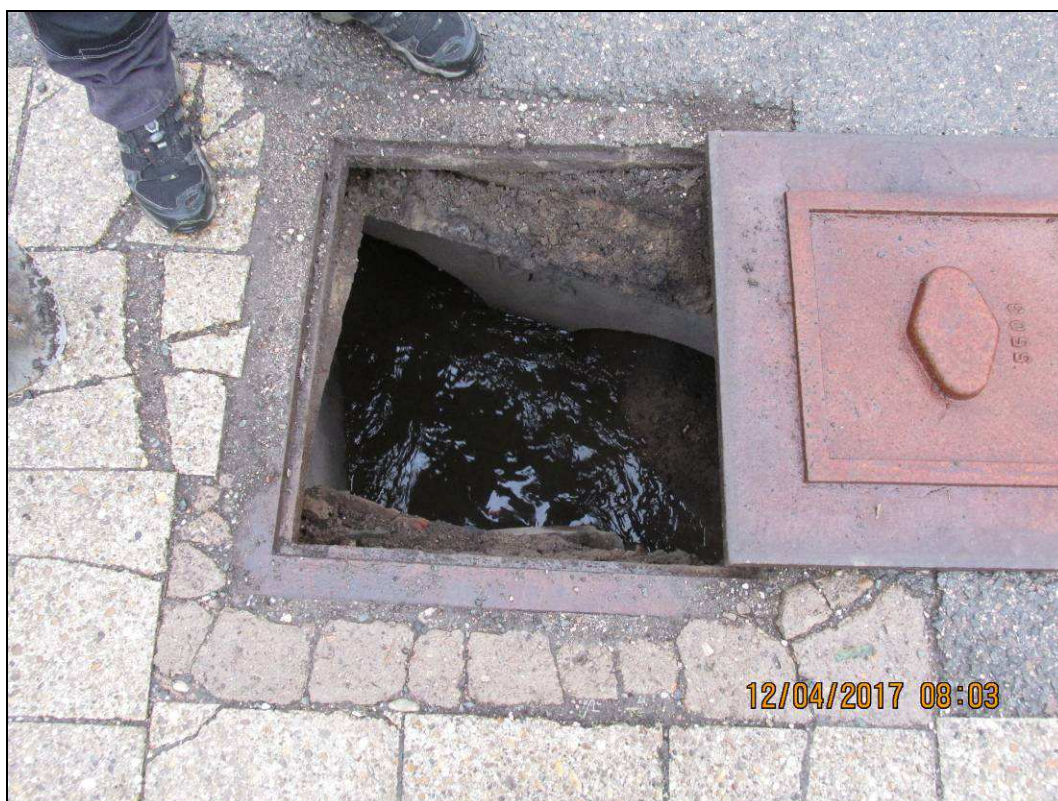
- pod kolejí č. 1 tratě Jaroměř - Česká Skalice se mezi šachtami Š3 a Š4 nachází trubní betonový dvoupolový propustek, trouby jsou jmenovité světlosti 500mm a jsou z 70% zaneseny inertním odpadem v podobě hlíny, písku a šterku.

Obr. č. 8 - pohled do šachty Š3 směrem k šachtě Š4
- 2x trouba DN 500mm silně zanesená (cca z 70%)

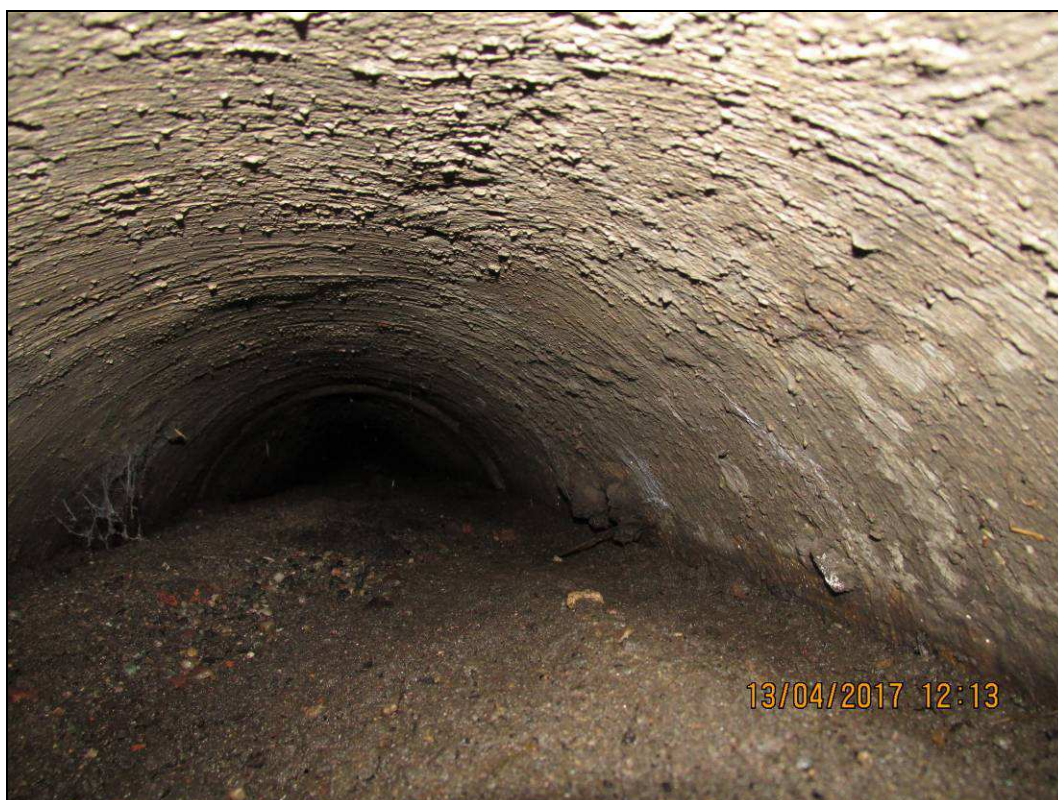
Obr. č. 9 - pohled ze šachty Š3 směrem k šachtě Š4
- z cca 70% zaneseno hlínou, pískem a štěrkem

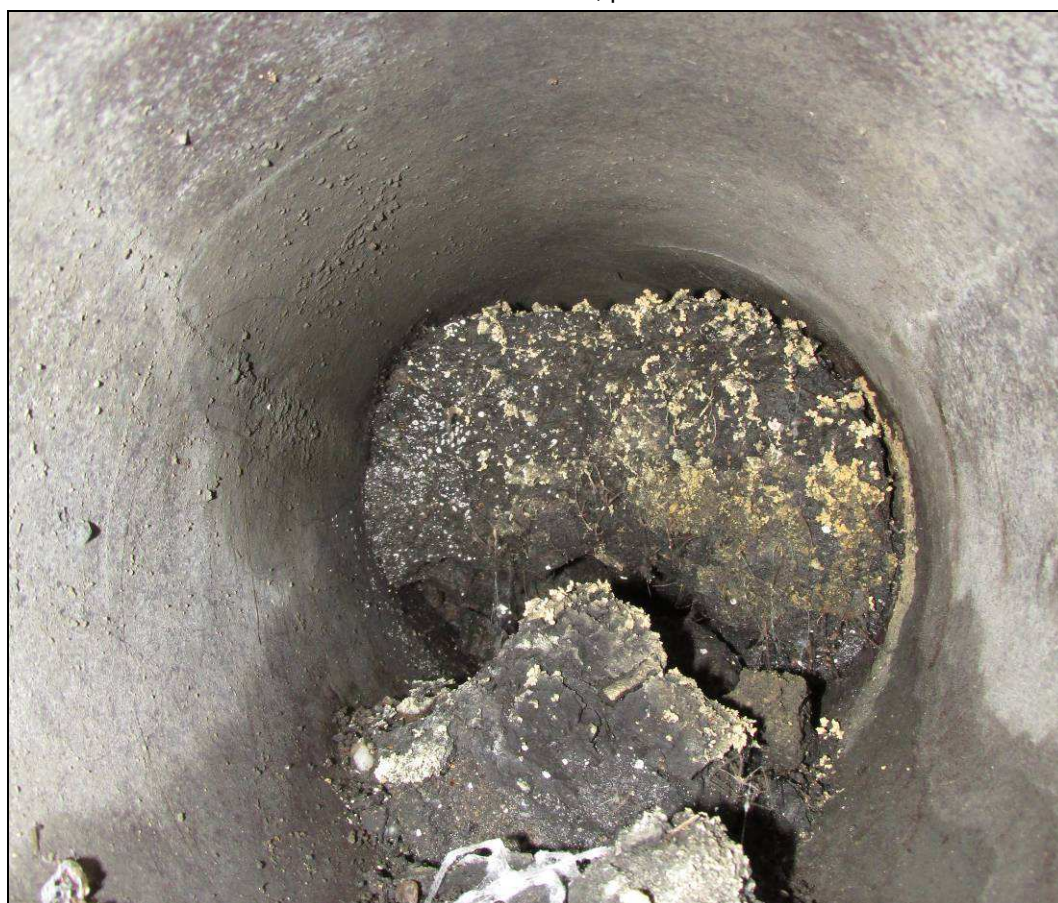
- do šachty Š3 je zaústěna kameninová roura jmenovité světlosti 250mm, jež odvádí vodu z vpusti, která je umístěna na kraji komunikace, tato vpust' je téměř zcela zanesena inertním odpadem a její funkčnost je velmi omezená.

Obr. č. 10 - pohled ze šachty Š3
- zcela zanesený odtok ze silniční vpusti

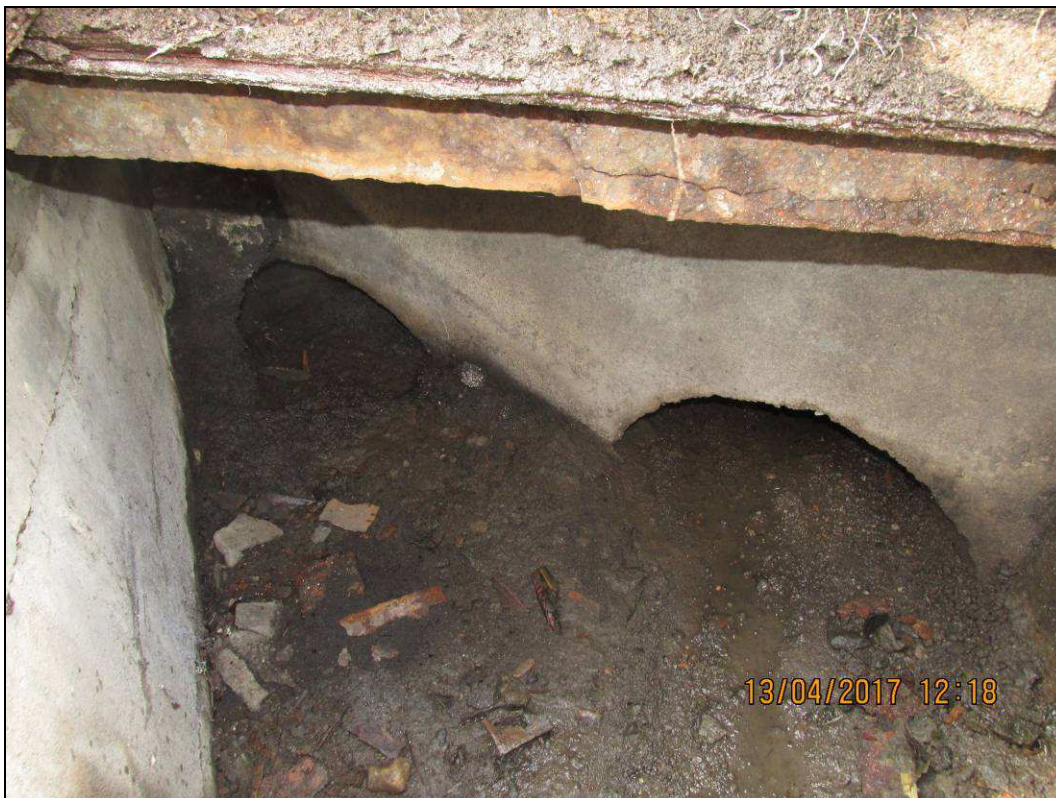
Obr. č. 11 - Pohled do šachty Š4 směrem k šachtě Š3

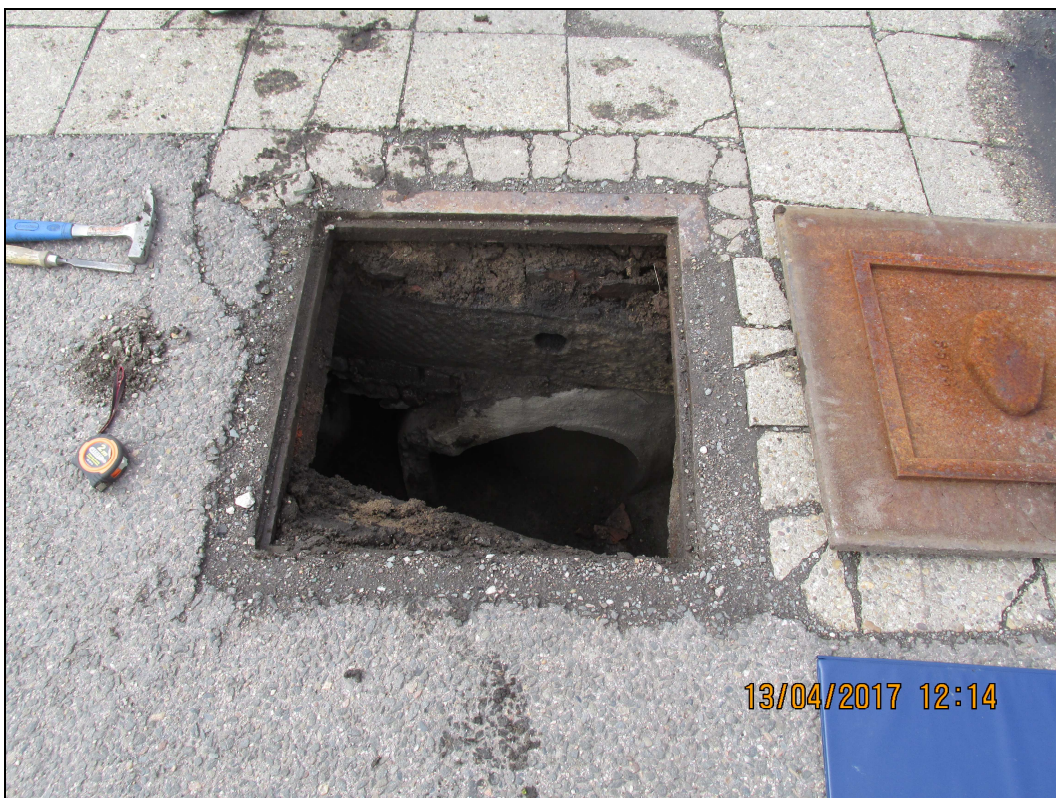
Obr. č. 12 - Pohled do šachty Š4 směrem k šachtě Š3

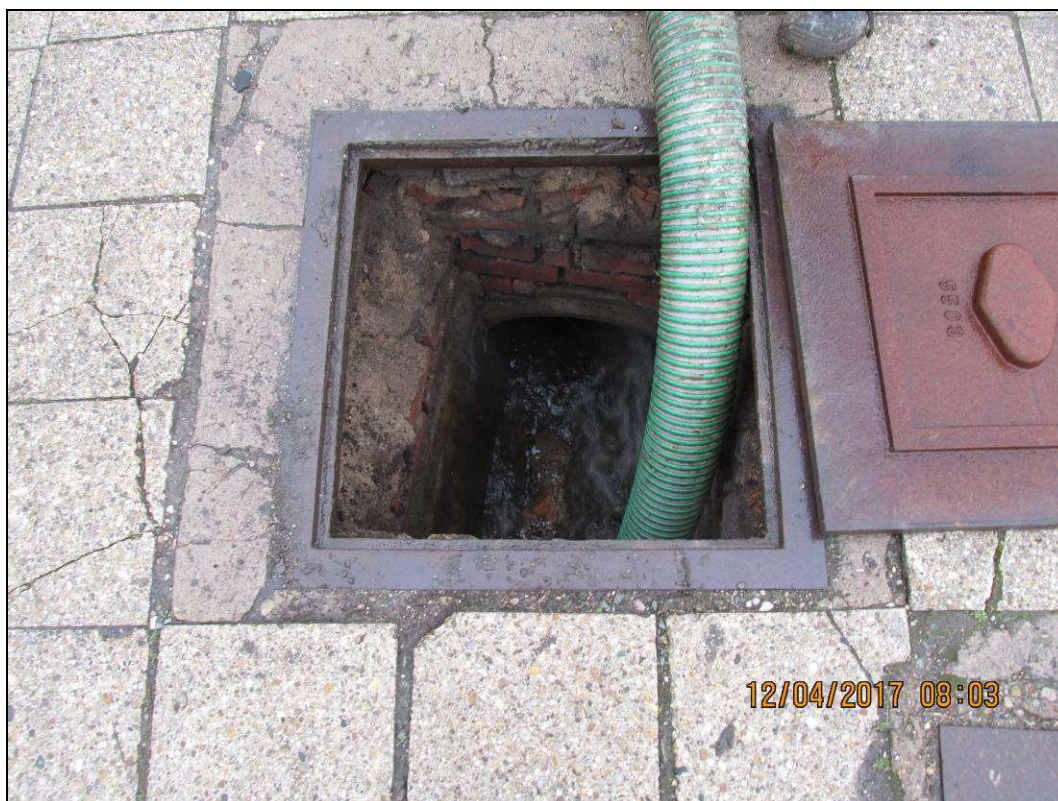
Obr. č. 13 - nálevná zkouška pro ověření vyústění odtoků z odvodňovacího žlabu

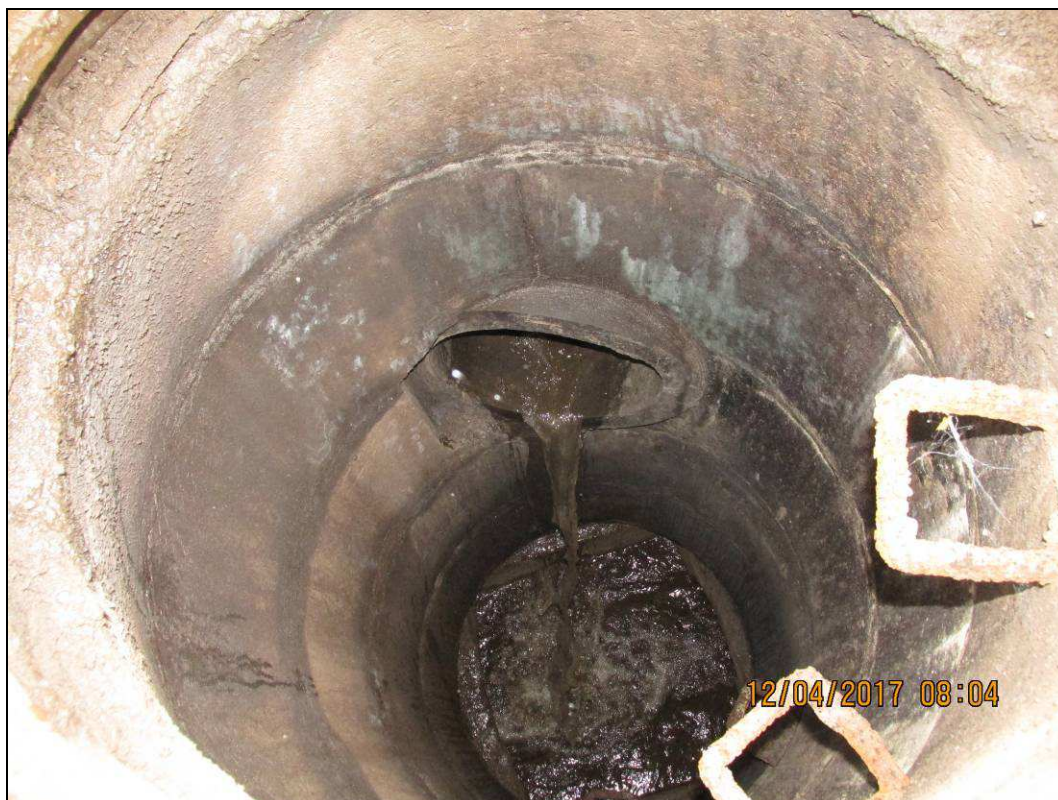
Obr. č. 14 - pohled do šachty Š5 směrem k šachtě Š4
- zaústění odvodnění přejezdu do kanalizace MěVak Jaroměř s.r.o.
