REKONSTRUKCE ŽST. JAROMĚŘ

**ŽST. JAROMĚŘ, STAVEBNÍ ÚPRAVY VB PRO
TECHNOLOGII**

ŽST. JAROMĚŘ, STAVEBNÍ ÚPRAVY VB

STAVEBNĚTECHNICKÝ PRŮZKUM

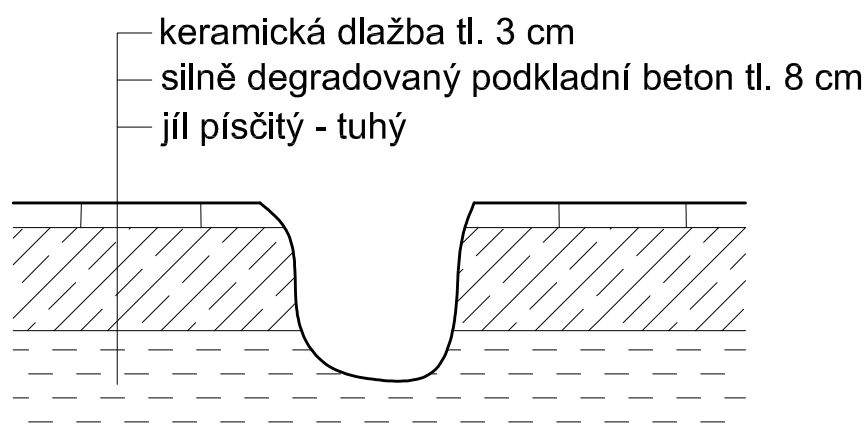
ŘEZ SONDOU S1

<u>Hloubka [m]</u>	<u>Popis vrstvy:</u>
0,00-0,03	kameninová čtvercová dlaždice o rozměrech 17,7x17,7x3,0 cm
0,03-0,11	podkladní beton nízké pevnosti, silně degradovaný, s nízkým obsahem pojiva, silně písčitý, vlhký, silně pórovitý, v době průzkumu (leden 2017) promrzlý v celé mocnosti
0,11-0,25	jíl písčitý -tuhé konzistence, hnědý

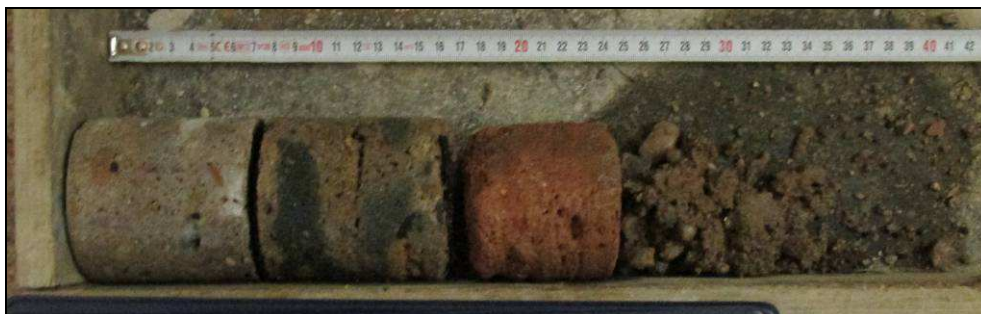
Obr. č. 1 - diagnostický vrt V1 - zázemí zaměstnanců

- skladba podlahy v místnosti zázemí zaměstnanců je v místě vrtu V1 (shora dolů):
 - podlahová krytina - PVC linoleum tl. 3 mm
 - betonová mazanina tl. 80 mm
 - izolace - asfaltový pás tl. 2 mm
 - prostý hubený beton tl. 80 mm
 - izolace - asfaltový pás tl. 2 mm
 - cihla plná pálená tl. 65 mm
 - štěrk s příměsí jemnozrnné zeminy - podsyp, nebo navážka na podloží

PVC linoleum - tl. 3 mm

Betonová mazanina - nehomogenní, pevná, pórovitá, písčité barvykamenivo: říční, do velikosti 0,5 cmvýnos: v podobě souvislého kusu jádra délky 8 cm

Izolace - asfaltový pás tl. 2 mm

Beton - nehomogenní, nízké pevnosti, pórovitý ojediněle mezerovitý, šedé barvykamenivo: říční, do velikosti 0,5 cmvýnos: v podobě souvislého kusu jádra délky 8 cm

Izolace - asfaltový pás tl. 2 mm - zdegradovaný

Cihla plná pálená

Štěrk s příměsí jemnozrnné zeminy - s obsahem valounků do velikosti 2 cm

Poznámka : - mocnost podlahy je v místě vrtu cca 0,23 m

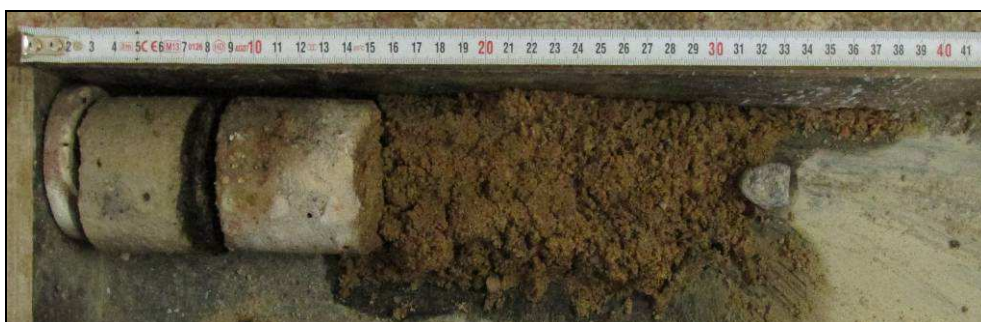
Obr. č. 2 - diagnostický vrt V2 - bývalá čekárna

- skladba podlahy v místnosti bývalé čekárny je v místě vrtu V2 (shora dolů):
 - podlahová krytina - keramická dlažba tl. 5 mm - usazena v lepícím tmelu
 - betonová mazanina tl. 70 mm
 - hydroizolace z asfaltového pásu tloušťky 3 mm
 - prostý hubený beton tl. 80 mm
 - písek s příměsí jemnozrnné zeminy - podsyp, nebo navážka na podloží
- skladba podlahy v místnosti šatny zaměstnanců je v místě vrtu V3 (shora dolů):
 - podlahová krytina z PVC (linoleum) tl. 3 mm
 - betonová mazanina tl. 100 mm
 - písek s příměsí jemnozrnné zeminy - podsyp, nebo navážka na podloží

Keramická dlažba - tl. 5 mm

Betonová mazanina - nehomogenní, pevná, pórovitá, písčité barvykamenivo: říční, do velikosti 0,5 cmvýnos: v podobě souvislého kusu jádra délky 7 cm

Izolace - asfaltový pás tl. 3mm

Beton - nehomogenní, nízké pevnosti, slabě pórovitý, šedo-modré barvykamenivo: říční, do velikosti 0,5 cmvýnos: v podobě souvislého kusu jádra délky 8 cm

Písek s příměsí jemnozrnné zeminy - světle hnědý, písčitá frakce jemnozrnná

Poznámka : - mocnost podlahy je v místě vrtu cca 0,15 m

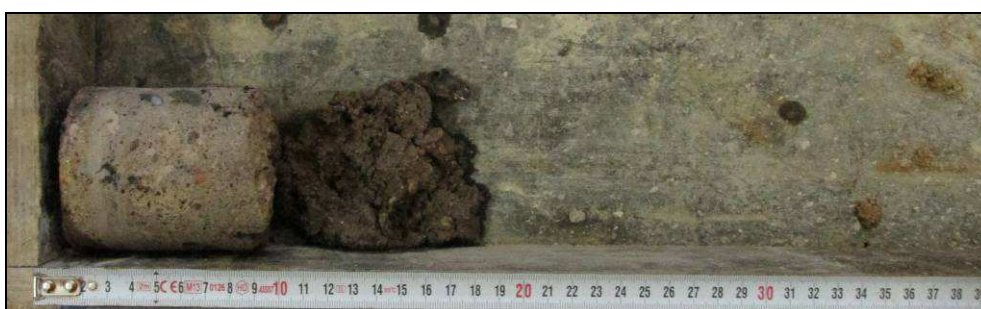
Obr. č. 3 - diagnostický vrt V3 - šatna zaměstnanců

- místnost je situována mezi stávající dopravní kanceláří a kanceláří (viz situace), přístup je ze zádveří, které je společné jak pro šatnu, tak pro dopravní kancelář a nachází se u vstupu ze zastřešeného nástupiště místnost je dále průchozí do přilehlé chodby
- podlahovou krytinu tvoří PVC linoleum, jehož povrch je zachovalý a jeho opotřebení odpovídá stáří
- povrch je hladký a bez významných poruch
- zdi místnosti jsou suché a bez významných poruch, skladba podlahy je uvedena v části jádrové vrtu a v dokumentaci diagnostických vrtů do konstrukce

PVC linoleum - tl. 3 mm

Beton - nehomogenní, pevný, pórovitý, písčité barvykamenivo: říční, do velikosti 0,5 cmvýnos: v podobě souvislého kusu jádra délky 9 cm0,10 - 0,20**Písek s příměsí jemnozrnné zeminy** - světle hnědý, písčitá frakce jemnozrnná

Poznámka : - mocnost podlahy je v místě vrtu cca 0,10 m

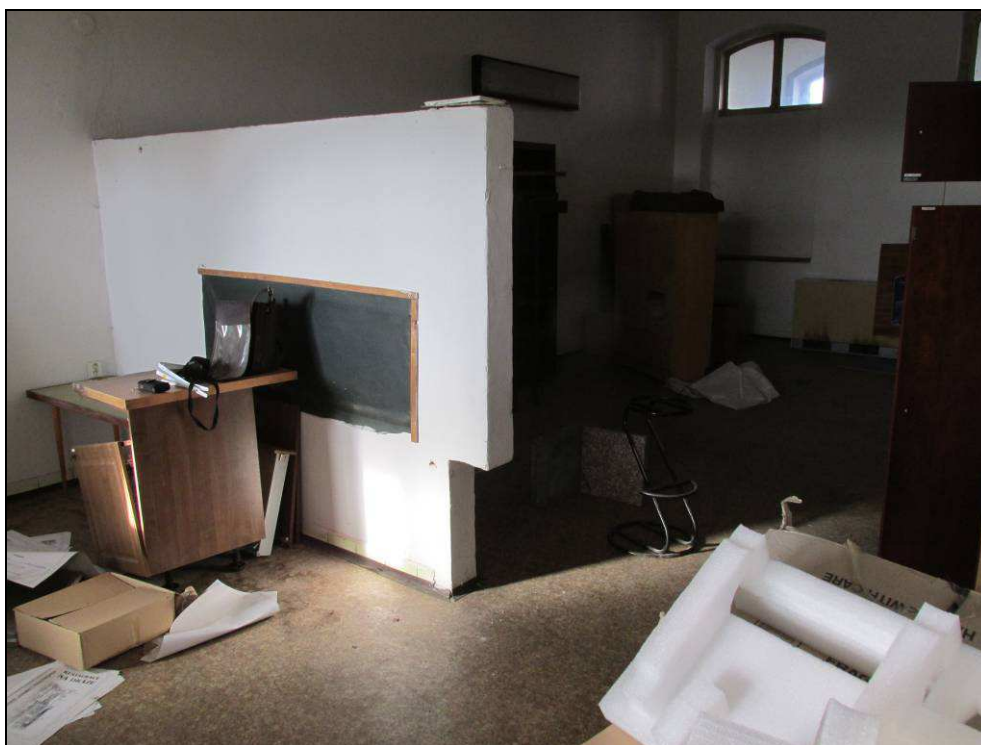
Obr. č. 4 - zázemí zaměstnanců

- místnost je situována mezi bývalou čekárnou a prodejem tiskovin (viz situace), přístup do místnosti je možný z hlavní chodby, která vede do restaurace tak a z krytého nástupiště
- podlahovou krytinu tvoří PVC linoleum, jehož povrch je zachovalý a jeho opotřebení odpovídá stáří
- zdi místnosti jsou suché a bez významných poruch, skladba podlahy je uvedena v části jádrové vrtý a v dokumentaci diagnostických vrtů do konstrukce

- lokálně je povrch linolea zvlněný a vyboulený, což je pravděpodobně následek jeho odlepení od betonového podkladu, jinak je povrch hladký a bez významných poruch

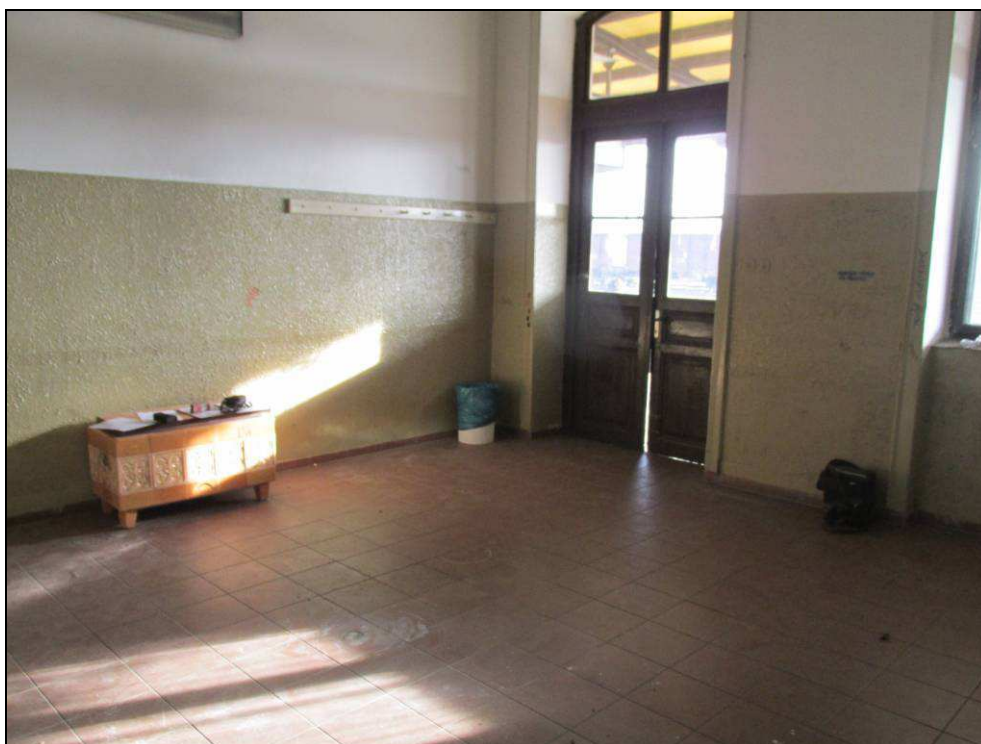
Obr. č. 5 - bývalá čekárna

- místnost je situována mezi restauračním zařízením a zázemím zaměstnanců (viz situace), přístup do místnosti je možný pouze z krytého nástupiště
- v místnosti se vyskytuje pouze staré elektrické vytápění
- podlahovou krytinu tvoří z keramická dlažba, která je uložena v lepícím tmelu
- povrch je zachovalý a bez poruch
- zdi místnosti jsou suché a bez významných poruch, skladba podlahy je uvedena v části jádrové vrtu a v dokumentaci diagnostických vrtů do konstrukce

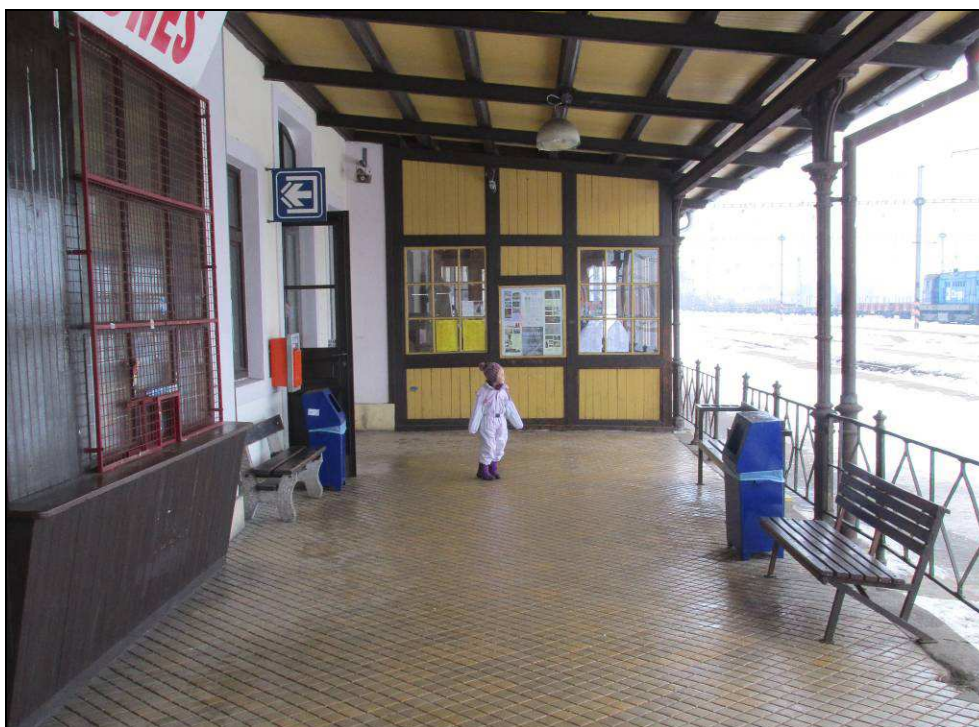
Obr. č. 6 - zastřešené nástupiště u výpravní budovy

- nástupiště je situováno na jižní straně stávající výpravní budovy žst. Jaroměř
- zpevněná plocha nástupiště je tvořena keramickou dlažbou
- dlažba je ze čtvercových kameninových dlaždic uložených na podkladním betonu, který je vlivem klimatických změn zdegradovaný a soudržnost mezi ním a dlaždicí je minimální. Dlažbu bylo možné s občasnou pomocí kopného náradí rozebírat ručně.
- podkladní beton dlažby je od klimatických účinků silně degradovaný a bylo možné ho jednoduše bourat kladivem
- povrch dlažby je značně zvlněný a opotřeбенý, avšak pevný a bez významných poruch
- skladba podlahy je uvedena v části sonda do konstrukce

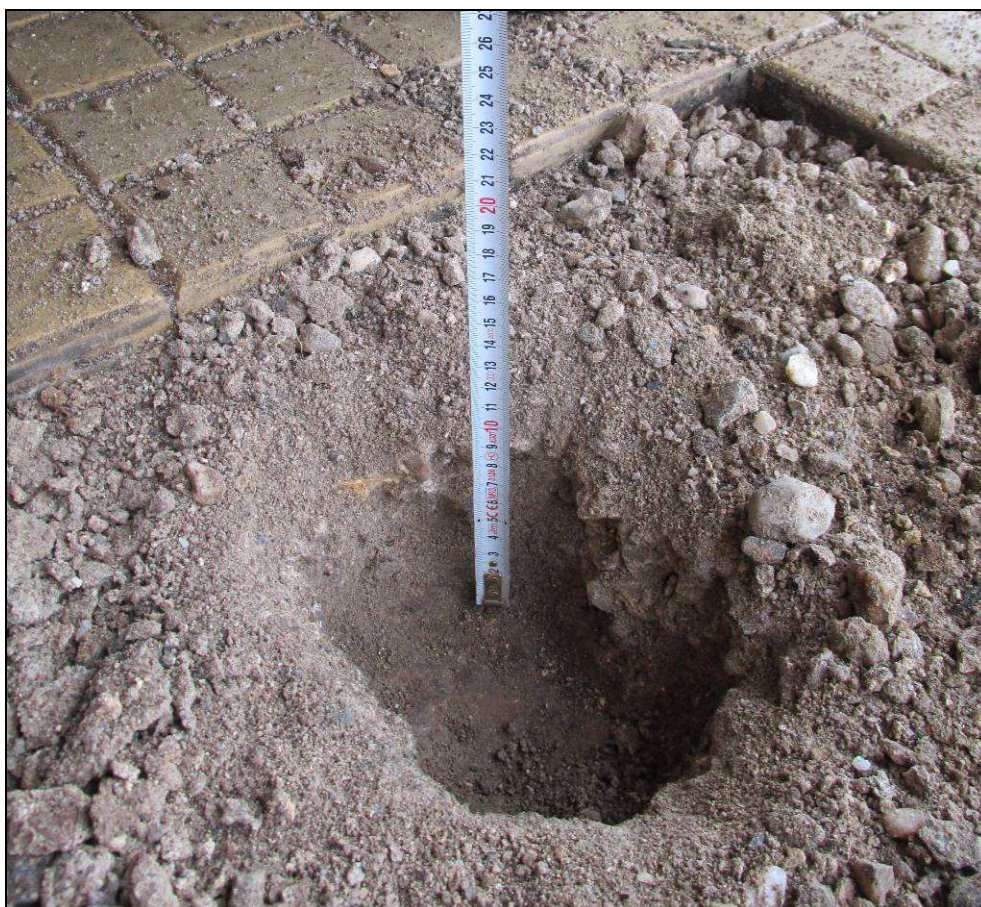
Obr. č. 7 - detail sondy do konstrukce - silně zdegradovaný podkladní beton

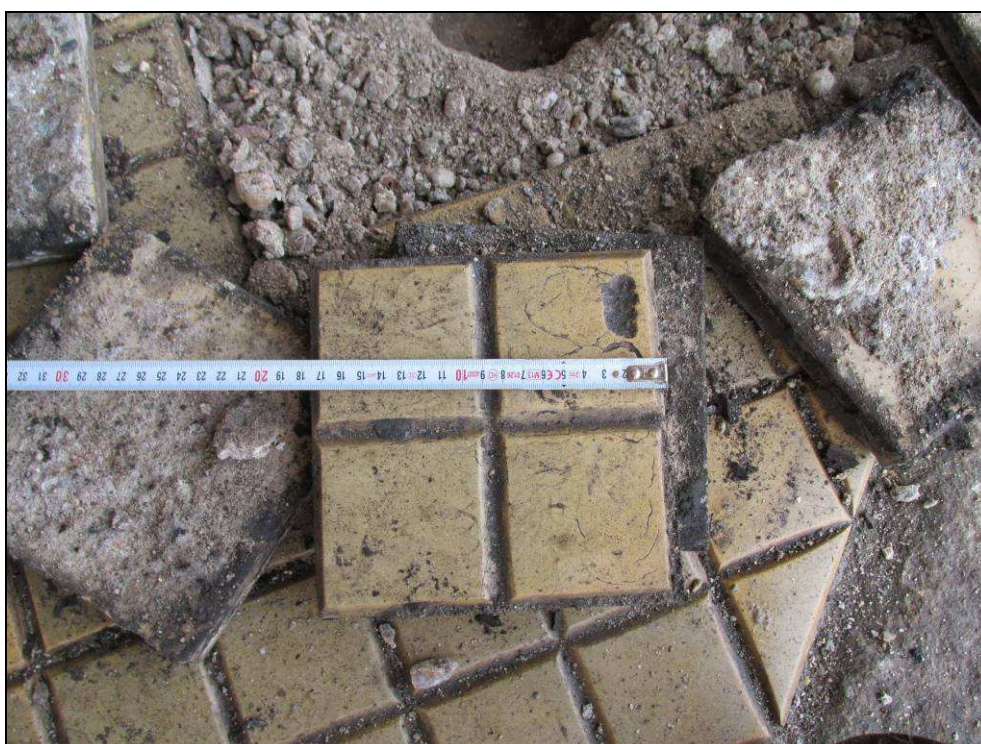
Obr. č. 8 - detail dlažby - rozměry 17,7 x 17,7 x 3,0 cm
