# Protokol o podrobné prohlídce

mostního objektu provedené dle Vyhlášky MD č. 177/95 Sb.,  
a předpisu SZDC S5 Správa mostních objektů

TU	<b>1711</b>	Čerčany (mimo) - Skochovice (mimo)	Evd. km	<b>34,085</b>
----	-------------	------------------------------------	---------	---------------

# **PROTOKOL O PODROBNÉ PROHLÍDCE – Příloha č. 1**

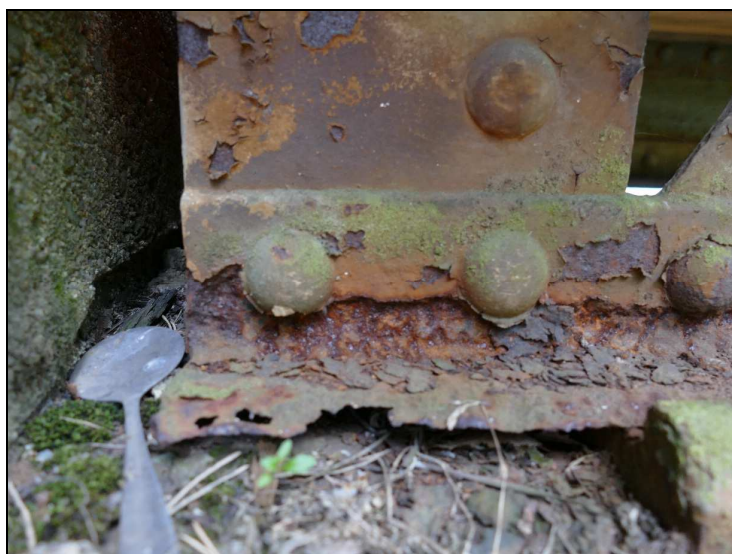
**Foto č. 1**

- Chodníkové nosníky:
  - na levé straně bez nátěru – povrchová koroze
  - na pravé straně dolní úhelník ve střední části korozně oslabený, důlková koroze až 5 mm, nad ložiskem vpravo na začátku dolní úhelník korozně oslabený s okraji do **ostra + vyrezivělý**, nárůst koroze až 5 mm (viz foto č. 1)

**Konstrukce K 01 chodníkový nosník na začátku vpravo korozně oslabený, prerezavělý**

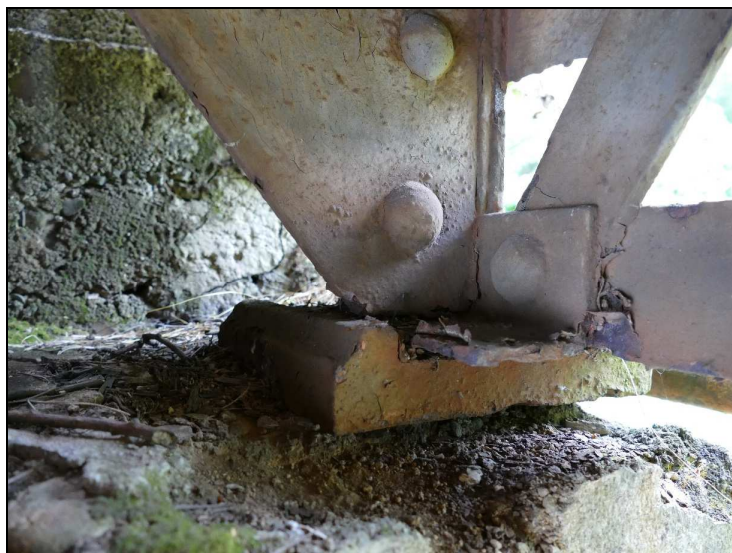
**Foto č. 2**

- zanesený, v místech pod uložením chodníkových nosníků hrany úložného prahu z betonu degradované, vydrolené
- zalití ložisek – popraskané, místy odpadlé (zejména u chodníkových nosníků – viz foto č. 3)

**Opěra O 01 degradace betonu úložného prahu pod ložiskem chod. nosníku**

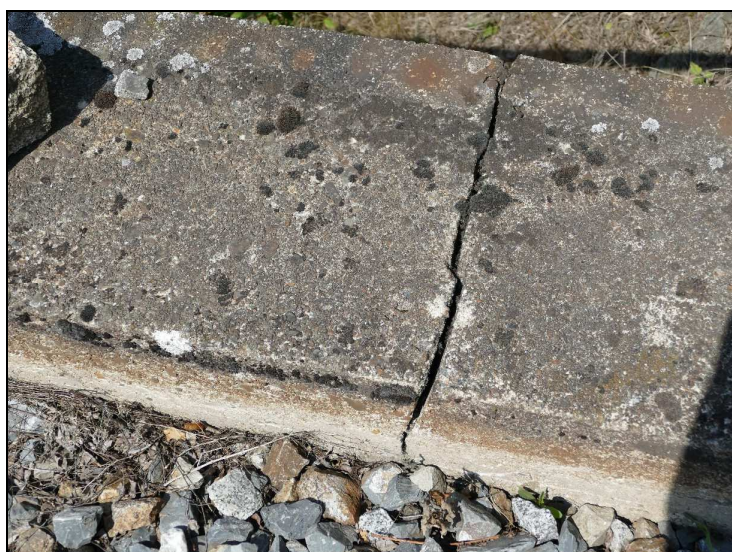
**Foto č. 3**

- spárování zdiva v horní části popraskané, ojediněle vypadané
- římsa: ve střední části prasklá – šířka trhliny až 10 mm (viz foto č. 2)
- přilehlý kamenný kužel je odtržený od křídla

**Křídlo O 01 vpravo římsa – prasklá šířka trhliny až 10 mm**
