SO 05-19-02

Železniční most v km 9,997

STAVEBNĚTECHNICKÝ PRŮZKUM

Název zakázky zhotovitele: Otrokovice - Vizovice, průzkum

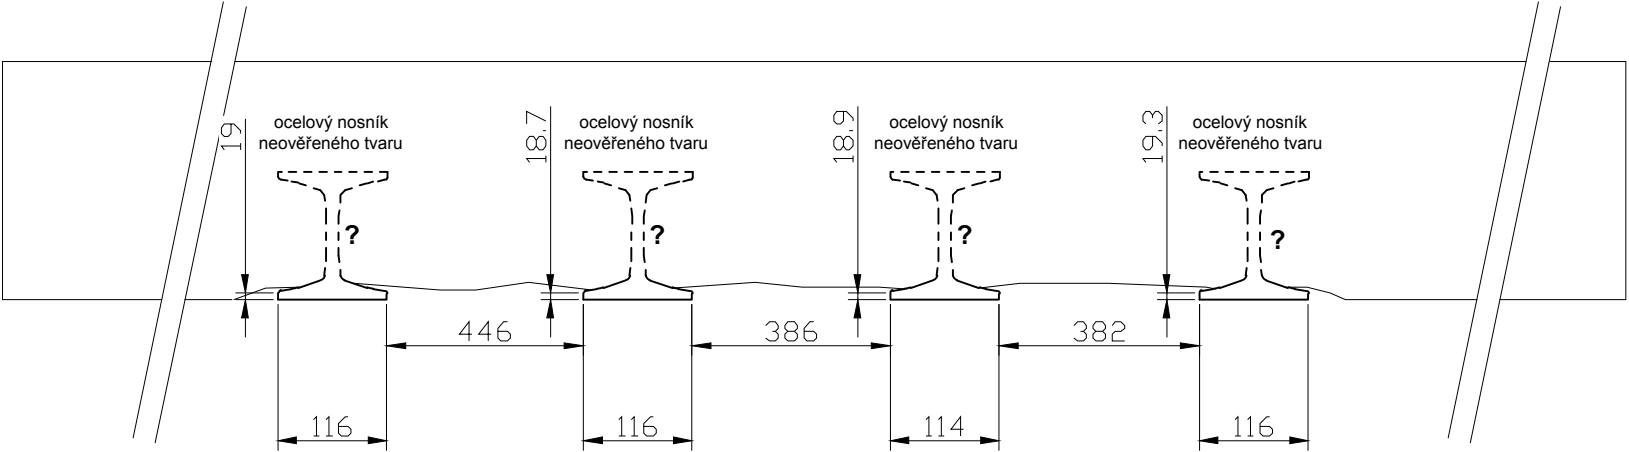
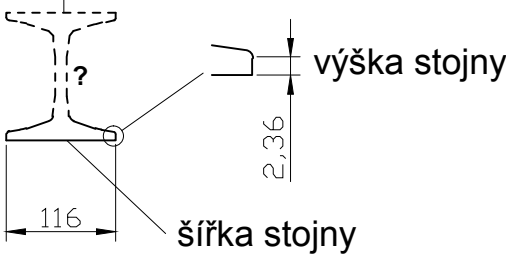
Podélný řez sondou do spodního líce NK - ČÁST A

- výztuž levé části NK tvoří zabetonované ocelové nosníky
- sondou do spodního líce nosné konstrukce byla ověřen rozměr spodní pásnice zastížených nosníků (šířka x výška v příčném řezu) 114 - 116 mm x 18,7 - 19,3 mm. Rozptýl ověřených rozměrů je způsobem koroze nosníků, kdy korozi zplodiny navyšují objem profilu.
- tvar celého nosníku a jeho další rozměry (výška, šířka horní pásnice) nemohly být destruktivně sondou ověřeny
- obnažené spodní pásnice nosníků jsou celoplošně zasaženy povrchovou korozí a v líci jsou opatřeny ochranným bílým nátěrem

předpoklad - "čárkovaně", může se jednat i o kolejnici

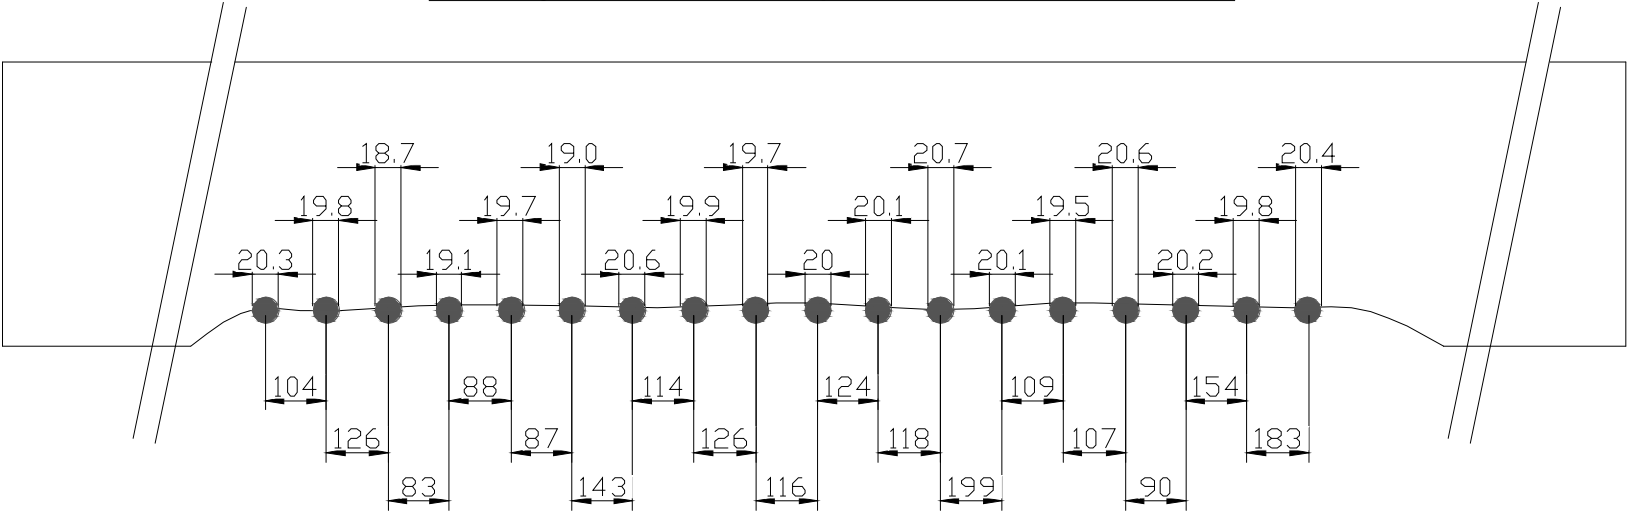
Podélný řez sondou do spodního líce NK - ČÁST B

- sondou do spodního líce nosné konstrukce v pravé části NK byla ověřena kruhová, ocelová tyčová výztuž o šířce tyče cca 18,7-20,7 mm s průměrnou roztečí mezi středy tyčí cca 121,8 mm, což odpovídá cca 8,2 profilů / bm.
- výztuž je zasažena povrchovou korozí s přechody do koroze hloubkové
- dokumentace sond do spodního líce NK jsou uvedeny v příloze

19.8 - průměr tyče

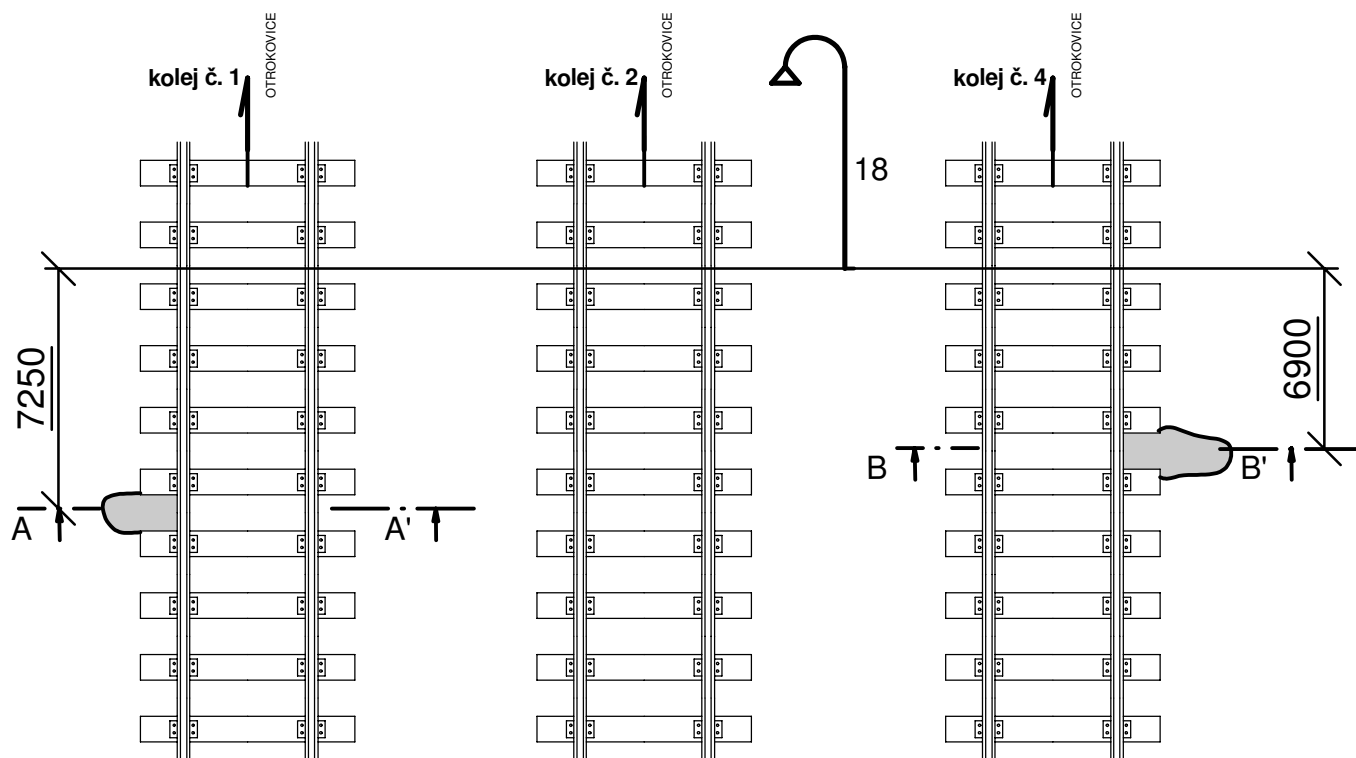
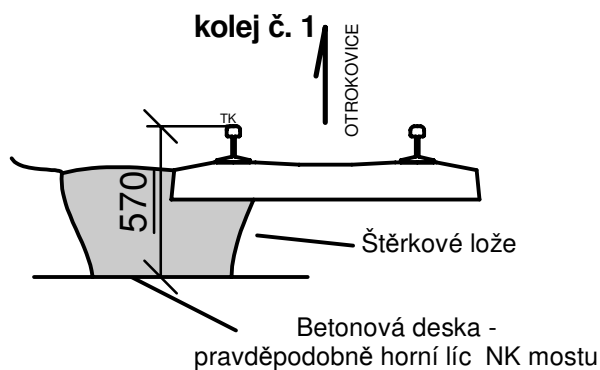
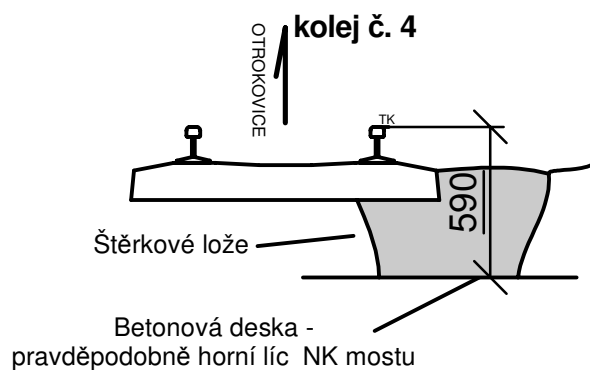
KOPANÉ SONDY PRO OVĚŘENÍ POLOHY HORNÍHO LÍCE NK PŮDORYS

- horní líc NK je v hloubce cca 0,59 m pod temenem levé kolejnice koleje č. 4

- horní líc NK je v hloubce cca 0,57 m pod temenem pravé kolejnice koleje č. 1
- detailně jsou ověřená fakta prezentována v grafické příloze za textem zprávy.

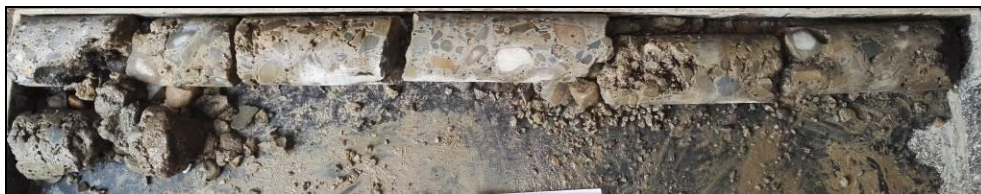
Hloubka [m] ve směru vrtu		
od	do	
0,00	- 1,15	Beton - nehomogenní, spíše pevný, převážně s dostatečným obsahem pojiva, šedý, hrubozrnný, pórovitý, lokálně silně mezerovitý, nedostatečně hutněný a křehký <u>kamenivo</u> : říční, o velikosti do cca 3 cm <u>výnos</u> : v podobě kusů jader dl. 10-25 cm (90%) a rozvrtaných úlomků betonu o vel. do cca 5 cm (10%), výnos 100%
1,15	- 1,30	Zásyp opěry - jemnozrnná zemina - charakter vrstvy odhadnut na základě vrtného postupu, výnos 0%
Odebrané vzorky :		J - beton - 0,20-1,00 m
Vodní tlaková zkouška :		- - -
Poznámka :		rub opěry zastižen v hloubce cca 1,15 m

Obr. č. 1 - diagnostický vrt V1.

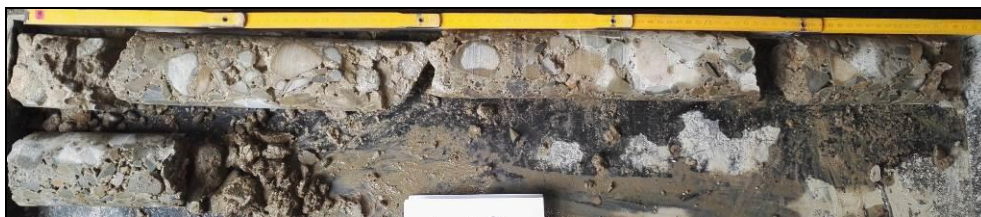
Hloubka [m] ve směru vrtu		
od	do	
0,00	- 1,10	Beton - nehomogenní, spíše pevný, s dostatečným obsahem pojiva, šedý, pórovitý, spíše mezerovitý a nedostatečně hutněný <u>kamenivo</u> : říční, o vel. do cca 6 cm <u>výnos</u> : v podobě kusů jader dl. 10-30 cm, výnos 100%
1,10	- 1,20	Zásyp opěry - štěrk hlinitý, hnědý, úlomky hornin o vel. do cca 3 cm (60%), výnos 80 %
Odebrané vzorky :		J - beton - 0,10-1,00 m
Vodní tlaková zkouška :		- - -
Poznámka :		rub opěry zastižen v hloubce cca 1,10 m

Obr. č. 2 - diagnostický vrt V2.

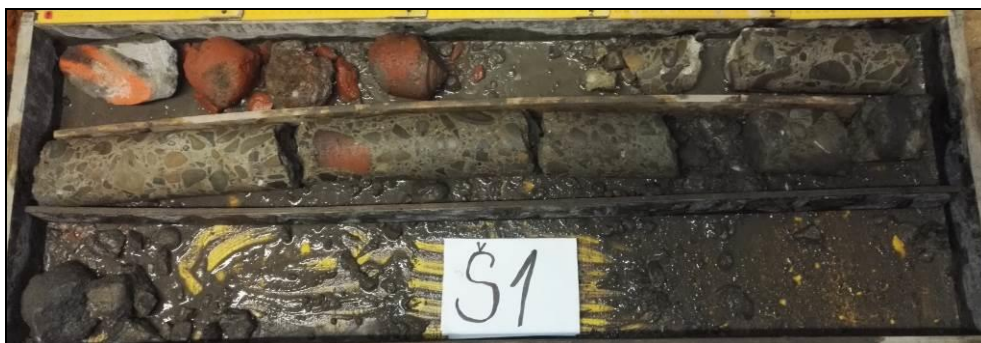
Beton - nehomogenní, pevný, s dostatečným obsahem pojiva, šedý, hrubozrnný, lokálně pórovitý

Poznámka : základová spára opěry se nachází v hloubce cca 2,10 m

Obr. č. 3 - diagnostický vrt Š1.

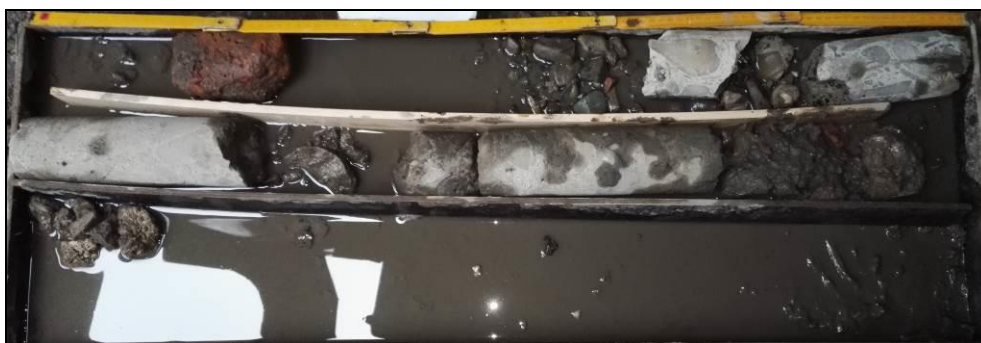
Beton - nehomogenní, pevný, spíše s dostatečným obsahem pojiva, šedý, hrubozrnný, ojediněle pórovitý, lokálně mezerovitý, nedostatečně hutněný a křehký

Poznámka : základová spára opěry se nachází v hloubce cca 2,10 m

Obr. č. 4 - diagnostický vrt Š2.

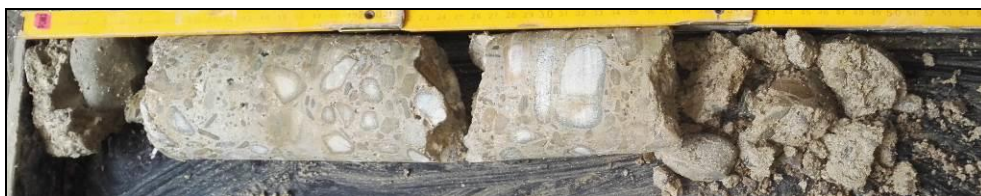
Beton - nehomogenní, s proměnlivým obsahem pojiva, písčité barvy, pórovitý, lokálně mezerovitý a rozpadavýkamenivo: říční, o vel. do cca 3,5 cmvýnos: v podobě kusů jader dl. 10-20 cm (80%) a rozvrtaných úlomků betonu o vel. do cca 5 cm (20%), výnos 100%

Obr. č. 5 - diagnostický vrt N1.

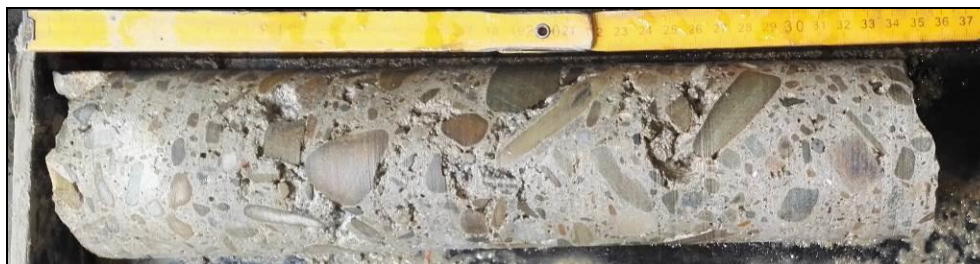
Beton - nehomogenní, spíše málo pevný, se středním obsahem pojiva, písčité barvy, pórovitý, lokálně mezerovitý a nedostatečně hutněnýkamenivo: říční, o vel. do cca 3 cm, ojediněle až 5 cmvýnos: v podobě kompaktního kusu jádra dl. 0,35 cm, výnos 100%

Obr. č. 7 - diagnostický vrt N3.

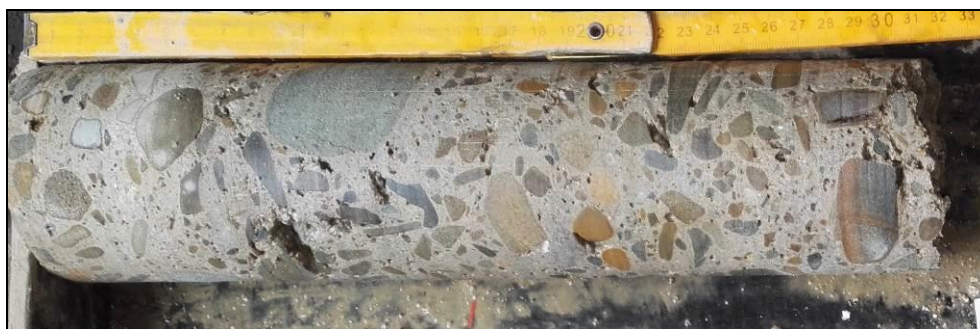
Beton - nehomogenní, spíše málo pevný, se středním obsahem pojiva, písčité barvy, pórovitý, lokálně mezerovitý a nedostatečně hutněný

Obr. č. 8 - diagnostický vrt N4.

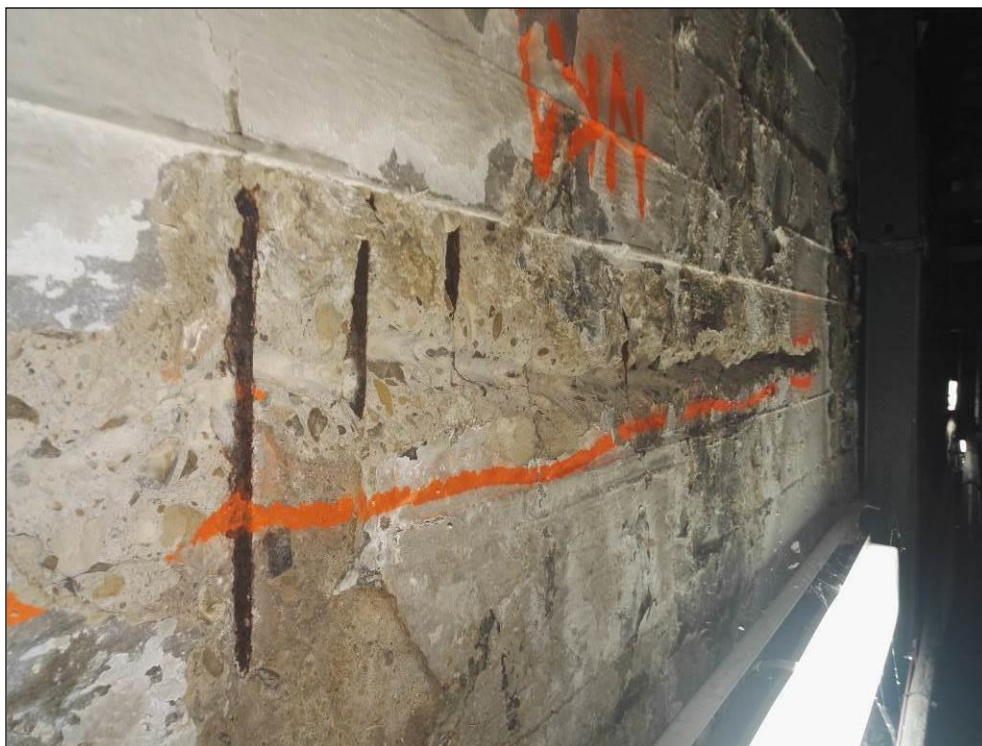
Obr. č. 12 - detailní pohled na spodní líc NK v pravé části objektu. Střed fotografie zachycuje sondu pro ověření výztuže.

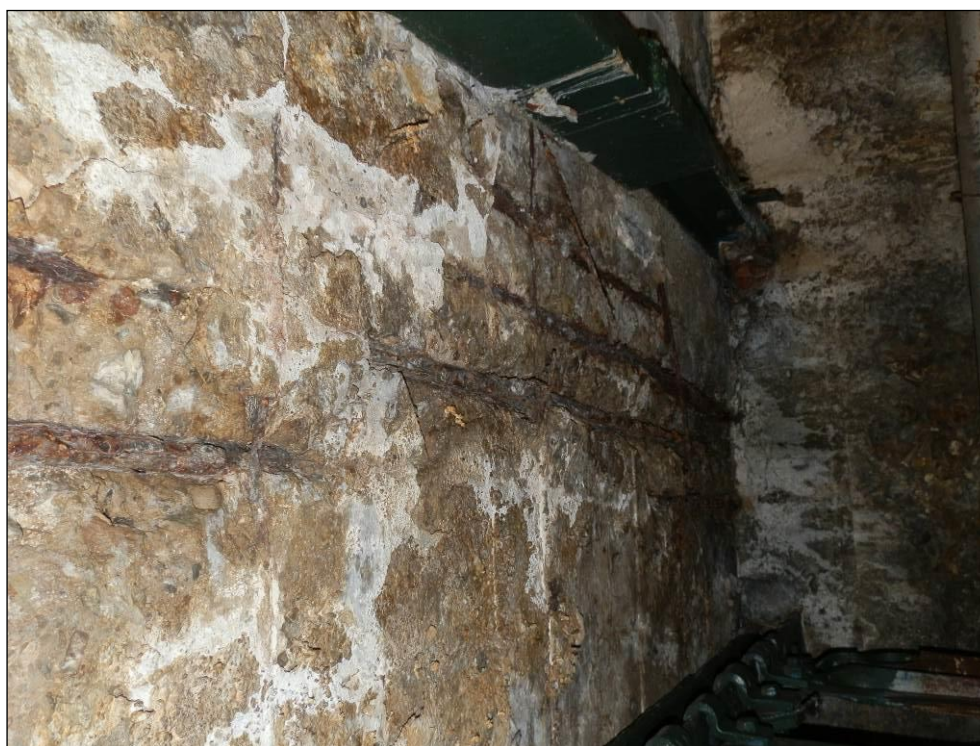
- NK tvoří deska z monolitického, vyztuženého betonu - výztuž je ocelová, kruhová, tyčová.
- beton je ve spodním líci většinou pevný, místy strukturně porušený (cca 10% plochy) - na poklep geologickým kladivem zní „dutě“
- lokálně se ve spodním líci v místě poruch betonu vyskytují průsaky vody - v těchto místech jsou patrné opady betonu do hloubky až 5 cm a jeho postupná koroze (cca 3% plochy) spojená s vyplavováním pojiva.
- v místech opadů betonu je odhalena výztuž, která je zasažena hloubkovou až extrémní korozí
- vnitřní beton je, na základě makroskopického popisu návrťů N3 a N4, nehomogenní, spíše s nižším obsahem pojiva, lokálně mezerovitý a nedostatečně hutněný. Průsaky betonu se vyskytují zjevně v místech, kde je mezerovitost betonu vyšší a mezery jsou propojené.

Obr. č. 13 - detailní pohled na spodní líc NK v pravé části objektu v místě průsaků vody NK, opadů krycí vrstvy a hloubkové, místy až extrémní koroze tahové výztuže při spodním líci NK.

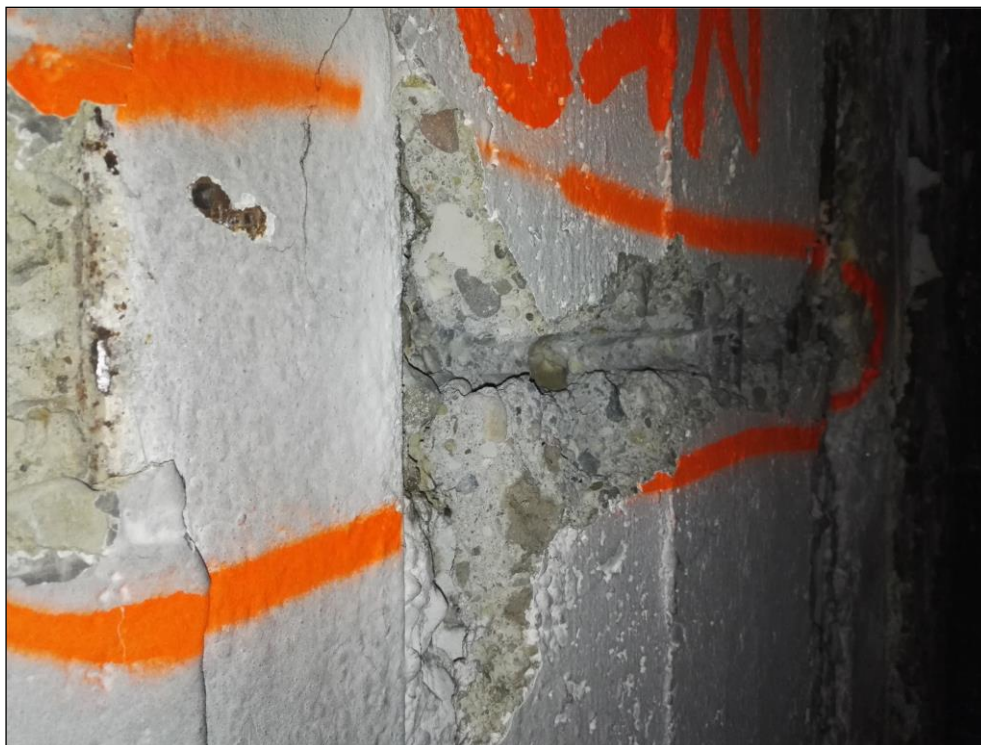
- NK tvoří zabetonované ocelové nosníky, ve spodním líci s obnaženou pásnicí. Nelze určit, o jaký typ profilu (I, nebo kolejnice) se jedná
- výplňový beton mezi ocelovými nosníky je ve spodním líci většinou pevný a bez poruch. Pouze lokálně je beton porušený (cca 3% plochy), kdy v těchto místech zní povrch betonu na poklep kladivem „dutě“ (ATM - akustická trasovací metoda), protože zde probíhá postupné odlučování přípovrchové vrstvy betonu.
- ve spodním líci NK nejsou v této části patrné průsaky vody
- vnitřní výplňový beton je, na základě makroskopického popisu návrťů N1 a N2, nehomogenní, proměnlivé pevnosti, s proměnlivým obsahem pojiva, místy mezerovitý, nedostatečně hutněný a rozpádaný
- obnažené pásnice ocelových nosníků jsou zasaženy celoplošně povrchovou korozí.

Obr. č. 14 - detailní pohled na spodní líc NK v levé části objektu s obnaženou spodní pásnicí ocelových nosníků. Střed fotografie zachycuje sondu do pro ověření výztuže.
