Protokol o podrobné prohlídce

mostního objektu provedené dle Vyhlášky MD č. 177/95 Sb.,
a předpisu SZDC S5 Správa mostních objektů

TÚ 0703 Louka u Litvínova (včetně) – Dubí(včetně)		DÚ 02 Louka u Litvínova – Osek město		evd. km 134,915
Objekt: most	Širá trať	Vžitý název: Loučeňský potok – za Lomem		
délka mostu 9,60 m	počet otvorů 1	počet kolejí na mostě 1	Elektrizace Ne	
Objednatel: SZDC, s.o., OŘ Ústí nad Labem		rychlost na mostě / rychlost traťová [km/h]: 50/50	Traťová třída zatížení s přidruženou rychlostí A/50	
návrh hodnocení stavebního stavu 2/2	Vedoucí regionálního pracoviště Jaroslav Schejbal		Rok podrobné prohlídky	2019

PROTOKOL O PODROBNÉ PROHLÍDCE

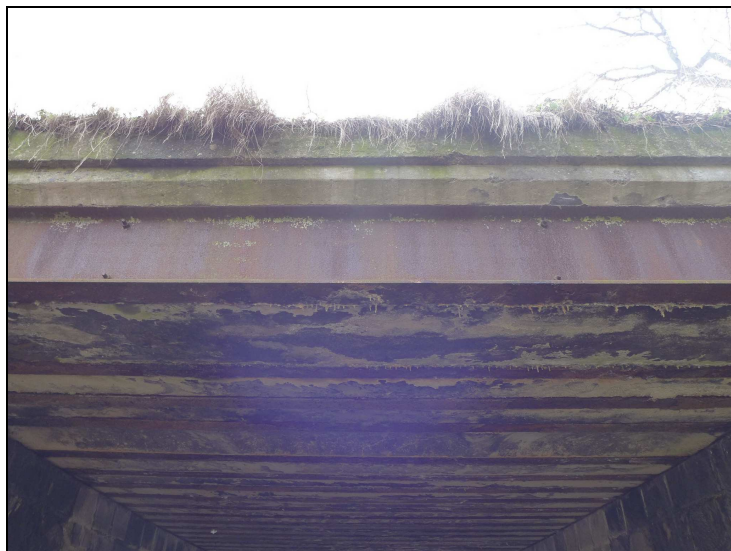
- Místy z podhledu průsaky vody s výluhy pojiva a tvorbou krápníčků
- Korozně zeslabené dolní příruby zabetonovaných nosníků
- Zanesení ložisek do vrstvy
- Zeslabené stojiny krajních nosníků

1. K 01 vlevo – průsaky vody s tvorbou krápníčků

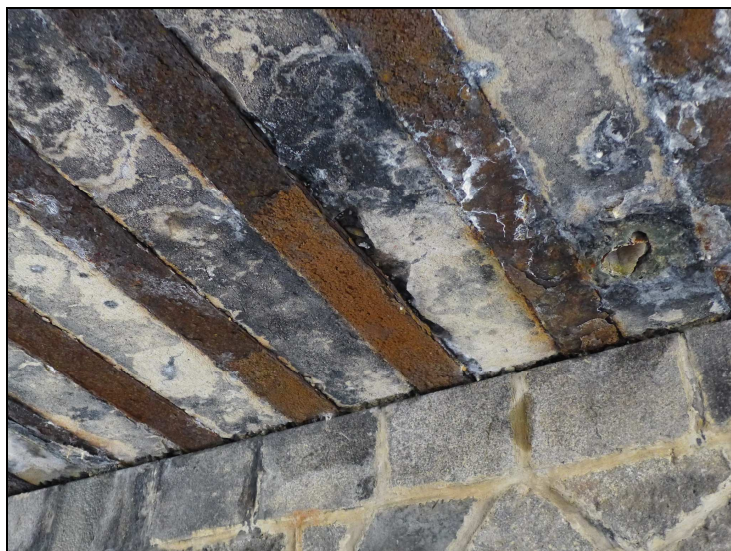
- Beton z podhledu mezi jednotlivými nosníky všesměrově popraskaný do 1 mm
- Mezi jednotlivými nosníky beton degradován do hloubky cca 10 mm, mezi nosníky číslo 24 a 25 degradován do hloubky cca 50 mm (při O 01 ve vzdálenosti cca 1,80 m)(**viz foto č. 2**)
- Z podhledu místy průsaky s výluhy pojiva, v krajích tvorba krápníčků(**viz foto č. 1**). Průsaky i z míst uložení NK
- Části dolních přírub zabetonovaných nosníků korozně zeslabené o cca 1 – 4 mm, nárůst koroze cca 7 mm(**viz foto č. 3**)
- Stojiny krajních nosníků vlevo i vpravo na začátku a na konci zeslabené o cca 2 mm
- Stav PKO ZN: nátěr chybí, prorezavění 100%(Ri 5)
- Ložiska zanesena

2. K 01 podhled – degradace betonu mezi ZN

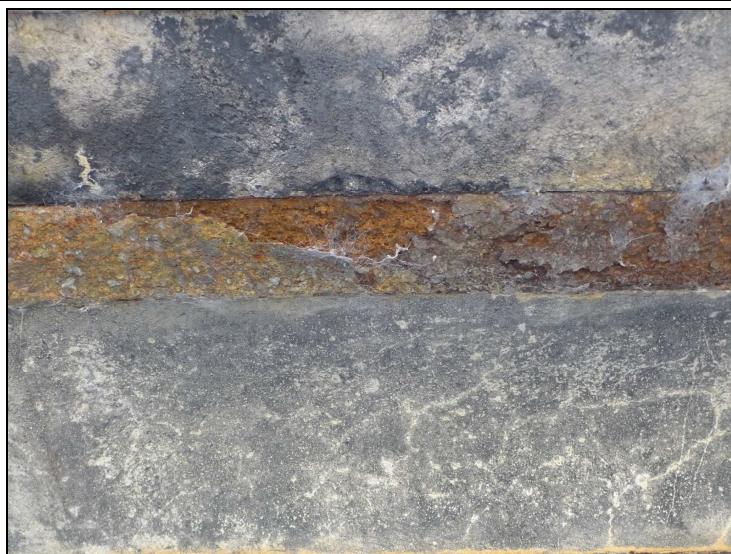
3. K 01 podhled – nárůst koroze dolních přírub ZN

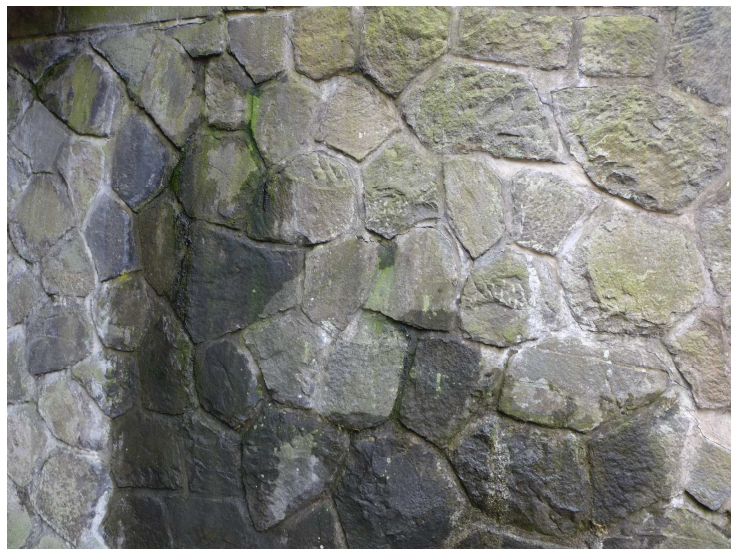
- Na jednotlivých místech popraskané spárování, v dolní části místy vyplavené do hloubky cca 60 mm
- Na jednotlivých místech průsaky vody a výluhy pojiva(**viz foto č. 4**)
- Koruna křídla zanesena a porostlá vegetací
- Jednotlivé kameny popraskané nebo prasklé
- Římsa: Bez římsy

- Zanesené uložení NK
- Porušené a vyplavené spárování v dolní části opěry
- Průsaky vody s výluhy pojiva ze zdiva křídla vlevo
- Průsaky vody s výluhy pojiva ze zdiva křídla vpravo

4. O 01 křídlo vlevo – průsaky vody zdivem křídla

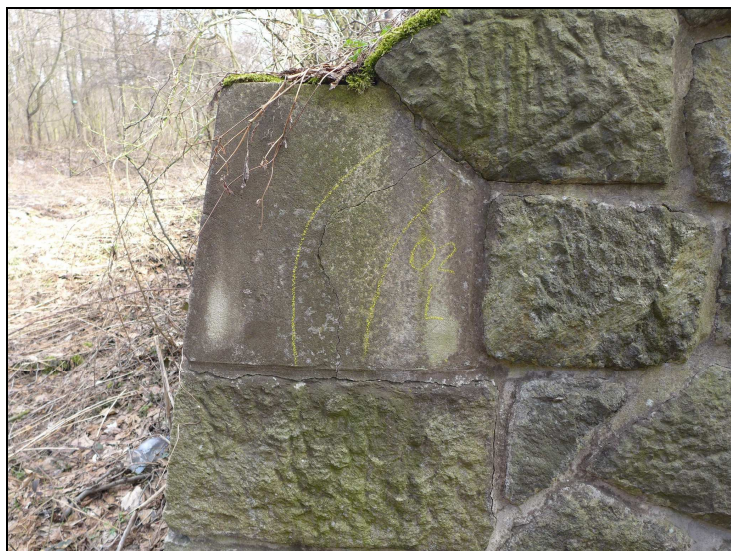
- Betonová pata křídla prasklá, šířka trhliny cca 1 – 1,5 mm(**viz foto č. 5**)
- Na jednotlivých místech popraskané spárování
- Koruna křídla zanesena a porostlá vegetací
- Jednotlivé kameny popraskané nebo prasklé
- Římsa: Bez římsy

- Zanesené uložení NK
- Výluhy pojiva
- Popraskaná betonová pata křídla vlevo
- Průsaky vody s výluhy pojiva ze zdiva křídla vlevo

5. O 02 křídlo vlevo – prasklý betonový patní kámen
