# Protokol o podrobné prohlídce

mostního objektu provedené dle Vyhlášky MD č. 177/95 Sb.,  
a předpisu SZDC S5 Správa mostních objektů

<b>TÚ 0703</b>	Louka u Litvínova(včetně) – Dubí(včetně)	<b>DÚ 02</b>	Louka u Litvínova – Osek město	<b>evd. km</b>	<b>134,000</b>
<b>Objekt:</b>	<b>most</b>	<b>Šířá trať</b>	<b>Vžitý název:</b> Lom – Lomský potok(za zastávkou)		
délka mostu	8,35 m	počet otvorů	<b>1</b>	počet kolejí na mostě	<b>1</b>
<b>Objednatel:</b> SZDC, s.o., OŘ Ústí nad Labem		rychlost na mostě / rychlost traťová [km/h]: <b>50/50</b>		Elektrizace Ne	
<b>Objednatel:</b> SZDC, s.o., OŘ Ústí nad Labem		rychlost na mostě / rychlost traťová [km/h]: <b>50/50</b>		Traťová třída zatížení s přidruženou rychlostí <b>A/50</b>	
<b>návrh hodnocení stavebního stavu</b>	<b>2/1</b>	Vedoucí regionálního pracoviště Jaroslav Schejbal		<b>Rok podrobné prohlídky</b>	<b>2019</b>

# **PROTOKOL O PODROBNÉ PROHLÍDCE**

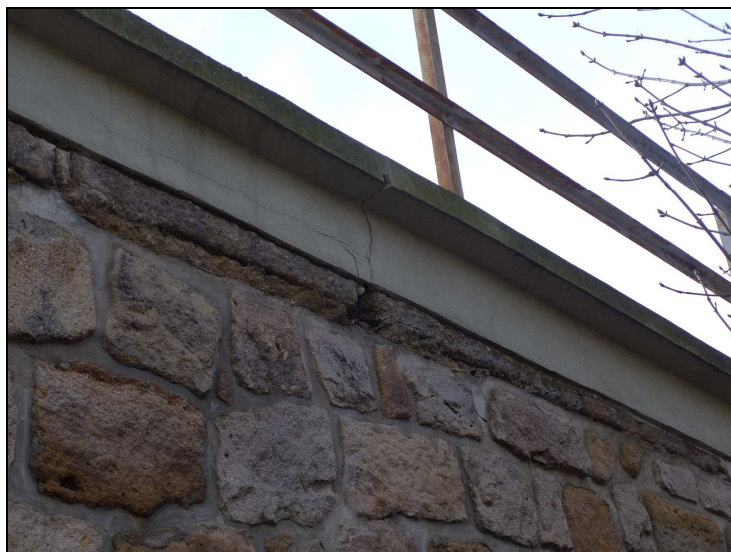
- Pouze jednotlivé kameny zdiva popraskané nebo prasklé
- Pouze jednotlivé kameny zdiva zvětralé do hloubky cca 20 mm
- Pouze na jednotlivých místech popraskané spárování
- Římsa (pro celou délku mostu):
- Nad křídlem O 01 vodorovná trhlina z čela délky cca 1,80 m a šířky cca 1 mm(**viz foto č. 2**)
- Nad vrcholem klenby za sloupkem zábradlí č. 5 svislá trhlina na celou výšku šířky cca 2 mm, tato trhlina je rozvětvená do vodorovné trhliny šířky cca 0,5 mm, v místě rozvětvení degradace betonu do hloubky cca 20 mm(**viz foto č. 1**)

- Vodorovná trhlina v římse nad křídlem O 01 vlevo
- Šikmá trhlina v římse nad křídlem O 01 vpravo
- Rozvětvená trhlina v římse vlevo nad vrcholem klenby

**Obr. č. 1 – K 01 římsa vlevo nad vrcholem klenby – rozvětvená trhliny**

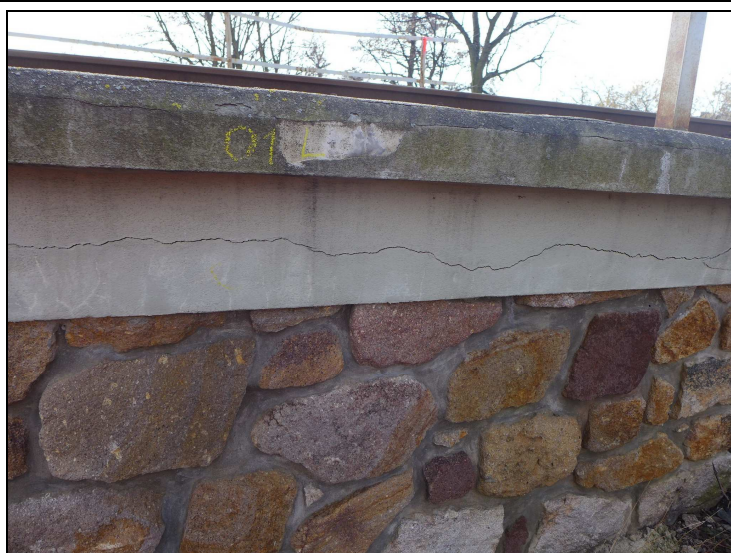
**Obr. č. 2 – K 01 římsa vlevo nad O 01 – vodorovná trhлина z čela**

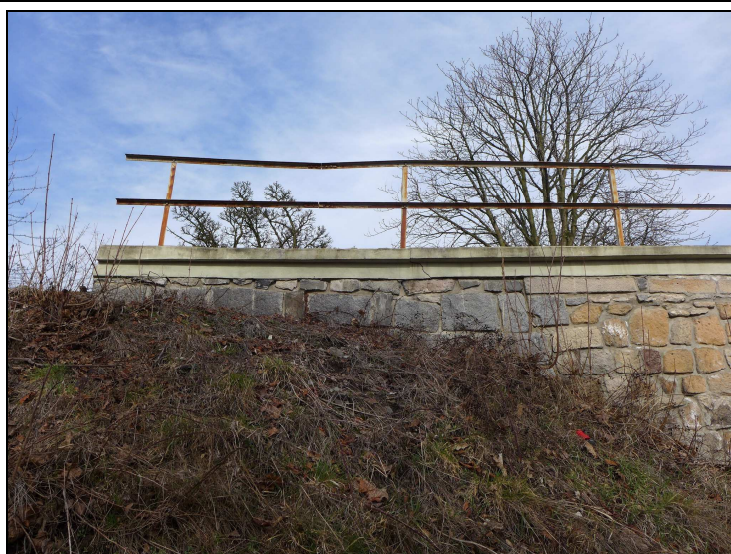
- Na začátku vpravo shora v délce cca 1,50 m odpadaná povrchová úprava římsy, na několika místech povrchová úprava popraskaná
- Pouze jednotlivé kameny zdiva popraskané nebo prasklé
- Pouze místy popraskané spárování
- Římsa (pro celou délku mostu):
- U sloupku č. 5 nad O 02 svisle prasklá cca 1 mm
- Pod druhým sloupkem zábradlí na O 01 šikmá trhlina na celou výšku římsy šířky cca 1 – 3 mm, tato trhlina pokračuje jako stupňovitá po spárách do zdiva křídla(**viz foto č. 3**)

- Ve zdivu na začátku stupňovitá trhlina po spárách šířky cca 1 – 2 mm pokračující z římsy
- Pouze ojediněle popraskané spárování, v jednom místě v dolní části vypadané do hloubky cca 20 mm
- Pouze jednotlivé kameny zdiva zvětralé do hloubky cca 10 – 15 mm
- Římsa: Viz zápis 1. Stav nosné konstrukce

**Obr. č. 3 – K 01 římsa vpravo nad O 01 - šikmá trhлина v římse**
