# Protokol o podrobné prohlídce

mostního objektu provedené dle Vyhlášky MD č. 177/95 Sb.,  
a předpisu SZDC S5 Správa mostních objektů

<b>TÚ 0703</b> Louka u Litvínova (včetně) – – Dubí (včetně)		<b>DÚ 04</b> Osek město – Hrob		<b>evd. km</b> <b>142,494</b>
<b>Objekt</b>	<b>most</b>	šířá trať	<b>Vžitý název:</b> Hrob - před žst.Hrob (Malý Hrob)	
délka mostu <b>75,85 m</b>	počet otvorů <b>4</b>	počet kolejí na mostě <b>1</b>	elektrizace <b>ne</b>	
<b>Objednatel:</b> SZDC, s.o., OŘ Ústí nad Labem		rychlost na mostě / rychlost traťová [km/h]: 50 / 50	Traťová třída zatížení s přidruženou rychlostí <b>A-50</b>	
<b>návrh hodnocení stavebního stavu</b>	<b>2/2</b>	Vedoucí regionálního pracoviště	Jaroslav Schejbal	<b>Rok podrobné prohlídky</b> <b>2019</b>

# **PROTOKOL O PODROBNÉ PROHLÍDCE**

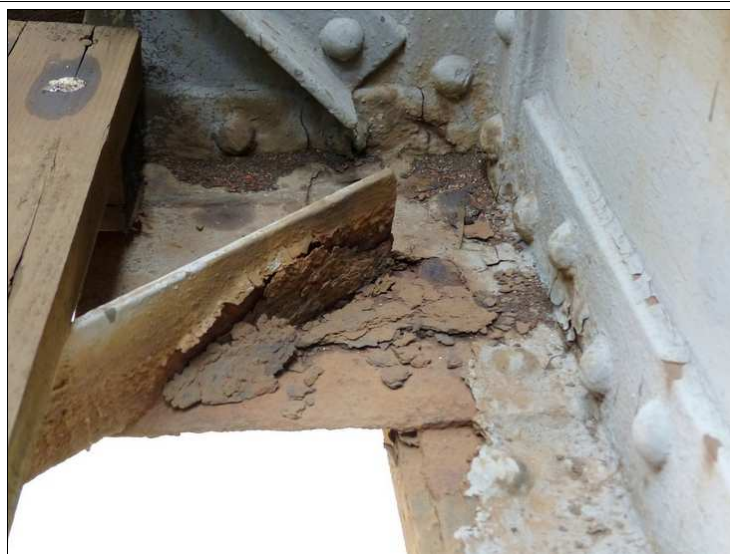
**foto č. 1**

- **Korozní oslabení prvků:** po celé délce nosné konstrukce dolní vodorovné styčnickové plechy vlevo a zároveň dolní vodorovné úhelníky příčného ztužení a úhelníky dolního podélného ztužení při těchto styčnicích, na straně revizní lávky, znečištěné, v jednotlivých případech oslabené o 1 – 3 mm, narostlá rez (**foto č. 1 a č. 2**) na obou koncích spojitého nosníku příruby úložných podélných profilů (zřejmě paty kolejnic) bloků protizávaží a zároveň podpěrné příčné profily pod protizávažími oslabené o 2 – 3 mm, v krajích i o 4 mm

- **Korozivní úbytky hlav nýtů:** v místech koroze prvků (dolní styčnické vlevo) hlavy nýtů oslabené o 3 – 7 mm (**foto č. 1 a č. 2**)
- **Stav PKO:** povrchy na jednotlivých místech znečištěné, při opravách a úpravách protizávaží a při opravách spodní stavby byly na koncích nosné konstrukce prvky zašpiněny - zaneseny betonem a maltou, na dolních vodorovných styčnicích vlevo prorezavění nátěru na 50 – 70 % plochy (Ri 5), na horních pásech hlavních nosníků a na horních styčnicích prorezavění a odloupání vrstev nátěru na < 10 % plochy (Ri 4), na ostatních prvcích prorezavění a odloupání vrstev nátěru na < 10 % plochy (Ri 4) - vrchní nátěr odloupaný ze 30 % (Ri 5), na stěnách hlavních nosníků uvnitř konstrukce místně nátěr popraskaný - mozaikovitě praskliny, množství (hustota) 5, na příčných podpěrných profilech pod protizávažími na obou koncích konstrukce prorezavění a odloupání nátěru na cca 40 % plochy (Ri 5), ocelové části protizávaží bez nátěru - 100 % (Ri 5)

**K 02** – dolní styčník v poslední příhradě 1. pole spojitého nosníku vlevo - poškozený nátěr, narostlá rez, korozní oslabení

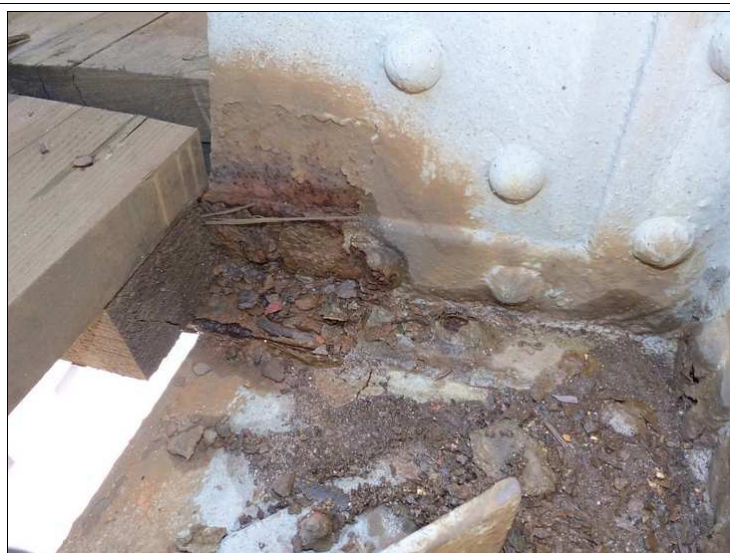
**foto č. 2**

**K 02** – dolní vodorovný úhelník 8. příčného ztužení v 2. poli spojitého nosníku při dolním styčníku vlevo - poškozený nátěr, narostlá rez, korozní oslabení

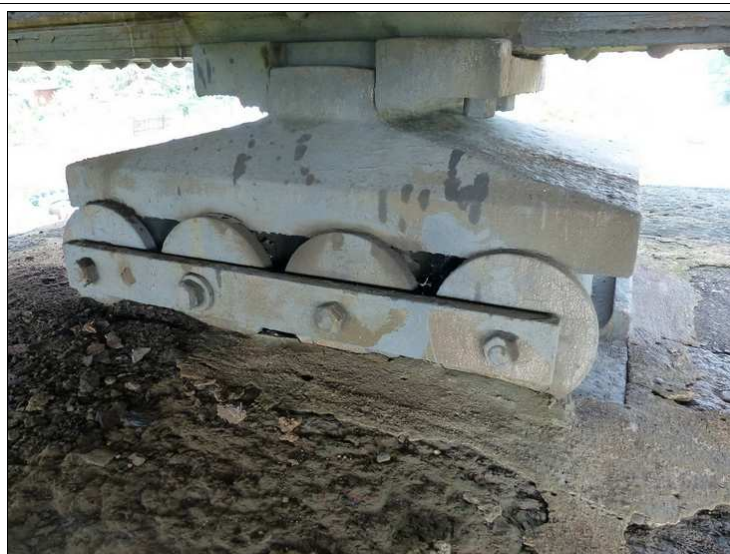
**foto č. 3**

- **Uložení a ložiska:** zalití ložisek je oddělené od podkladu, uvolněné, popraskané, na O 02 i části zalití chybí, u pohyblivých ložisek byly zality i boční obruby válců **(foto č. 3)**, **válce ložiska na O 02 vpravo jsou bez pohybu a v době PPM byla osa valnice vůči ose válců posunutá o 40 mm směrem k závěrné zdi opěry O 02 (směr Moldava) a první příčná zarážka valnice byla natlačená na válec (foto č. 4)** - teplota vzduchu +6 °C a teplota nosné konstrukce a ložiska +5,8 °C  
Stav PKO ložisek: povrchy místně zašpiněné, prorezavění a odloupání nátěru na 5 – 10 % plochy (Ri 4), válce pohyblivých ložisek nejsou promazané, úložné desky jsou zanesené, na úložných prazích P 01 a O 02 je v místech ložisek narostlá vzrostlá vegetace

**K 02** – omezená pohyblivost válců ložiska, zalité boční obruby válců (ložisko na P 02 vlevo)

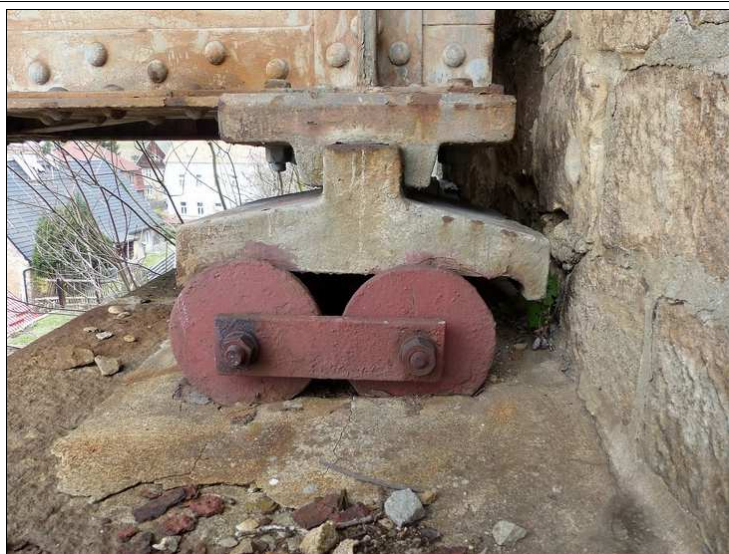
**foto č. 4**

**K 02** - pohyblivé ložisko na O 02  
vpravo – omezená pohyblivost  
válců ložiska, vyosení

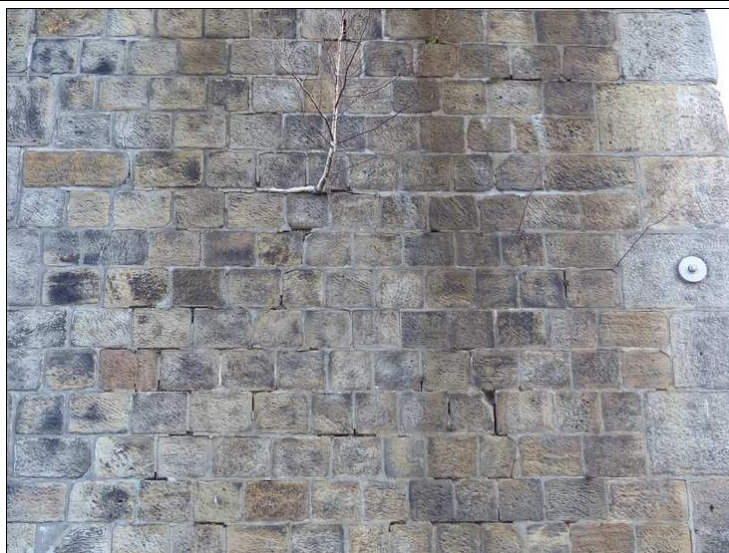
**foto č. 5**

- Jednotlivé kameny jsou prasklé. Ojedinele jsou kameny při hranách a rozích degradované do hl. 30 – 60 mm.
- Spárování je popraskané, v jednotlivých spárách uvolněné, v jednotlivých spárách degradace zdící malty do hl. 30 – 70 mm **(foto č. 5 a č. 6)**.
- Ve spárách narůstá drobná a jednotlivá vzrostlá vegetace /břízky/ **(foto č. 5 a č. 6)**.
- Stav PKO na ocelových podložkách táhel: nátěr není poškozený (Ri 0)

- Lokální degradace spárování a zdíci malty
- Místní nárůst vzrostlé vegetace

**P 02** - pilíř z otvoru č. 2 – lokální  
degradace spárování a zdící malty  
a místní nárůst vzrostlé vegetace

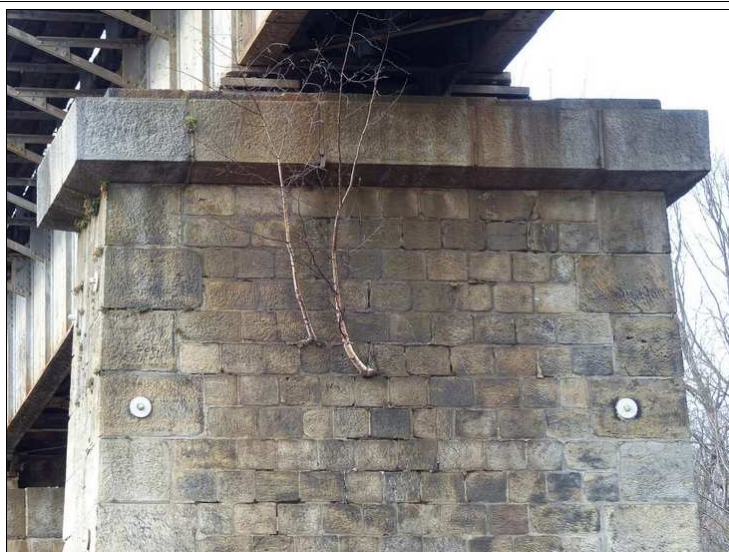
**foto č. 6**

**P 02** - pilíř v horní části z otvoru  
č. 3 – lokální degradace spárování  
a zdící malty a nárůst vzrostlé  
vegetace

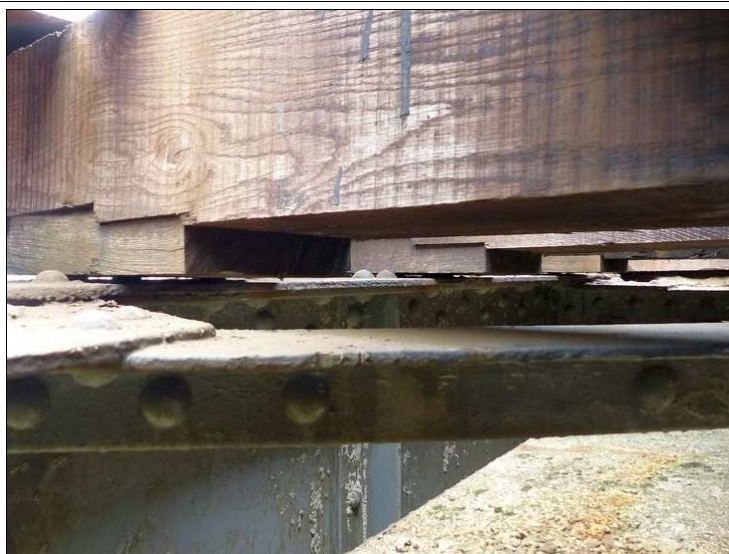
**foto č. 7**

- Upevňovadla jsou v průběhu délky mostu dotažená.
- Mostnice na K 02: na začátku nosné konstrukce mostnice (dřevěné podložky - klíny pod mostnicemi) neleží celou plochou na horních pásech hlavních nosníků - vlevo pod 2. a 3. mostnicí mezery 2 – 3 mm resp. 5 mm, vpravo pod 1. – 3. mostnicí mezery 6 – 8 mm **(foto č. 7)** a pod 5. – 7. mostnicí mezery 3 – 5 mm (prvních 5 mostnic s dřevěnými podložkami - klíny)

**Mostnice na K 02** - uložení prvních 3 mostnic na hlavním nosníku vpravo – mezery pod dřevěnými podložkami (klíny)

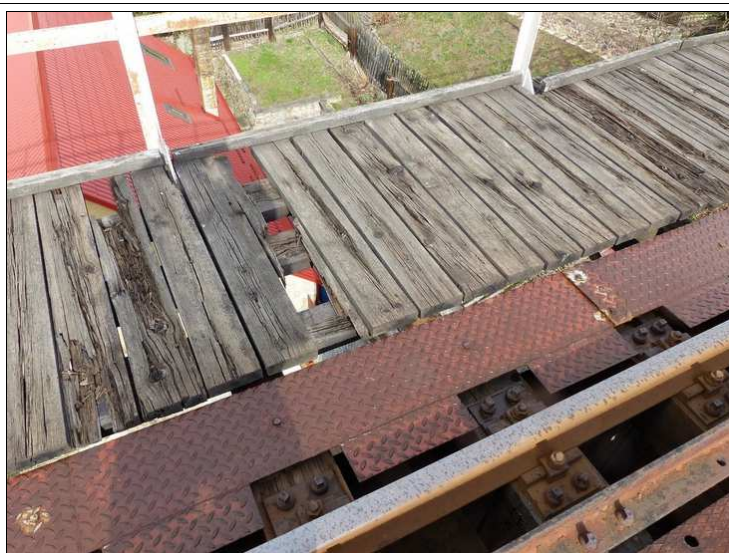
**foto č. 8**

- Podlaha mezi kolejnicemi: připojení plechů je v pořádku, prerezávání nátěru na 100 % plochy (Ri 5)
- Podlahy na hlavách mostnic: připojení plechů je většinou v pořádku, pouze ojediněle jsou plechy uvolněné v místech styku, prerezávání nátěru na 50 % plochy (Ri 5)
- Podlahy na chodnicích: **zhoršující se stav** - hniloba fošen a obrubnic, jednotlivé fošny jsou již zcela shnilé **(foto č. 8 a č. 9)**, místní výskyt hub na fošnách, přechody z podlah nejsou upravené, na začátku a na konci podlahy vlevo a konci podlahy vpravo chybí po 1 fošně

**Vybavení** - podlaha na chodníku na K 02 vlevo – hniloba fošen

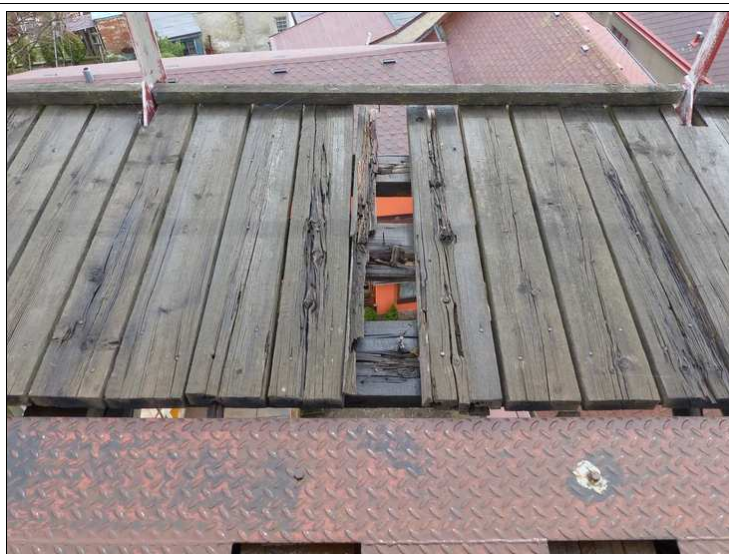
**foto č. 9**

**Vybavení** - podlaha na chodníku na K 02 vpravo – hniloba fošen
