# Protokol o podrobné prohlídce

mostního objektu provedené dle Vyhlášky MD č. 177/95 Sb.,  
a předpisu SZDC S5 Správa mostních objektů

<b>TÚ 0703</b> Louka u Litvínova(včetně) – Dubí(včetně)		<b>DÚ 08</b> Hrob - Dubí		<b>evd. km</b> 144,142
<b>Objekt:</b> most	Širá trať	<b>Vžitý název:</b> Lesní cesta – před zast. Střelná		
délka mostu 10,10 m	počet otvorů 1	počet kolejí na mostě 1	Elektrizace Ne	
<b>Objednatel:</b> SZDC, s.o., OŘ Ústí nad Labem		rychlost na mostě / rychlost traťová [km/h]: 40/40	Traťová třída zatížení s přidruženou rychlostí A/40	
<b>návrh hodnocení stavebního stavu</b> 2/2	Vedoucí regionálního pracoviště Jaroslav Schejbal		<b>Rok podrobné prohlídky</b>	<b>2019</b>

# **PROTOKOL O PODROBNÉ PROHLÍDCE**

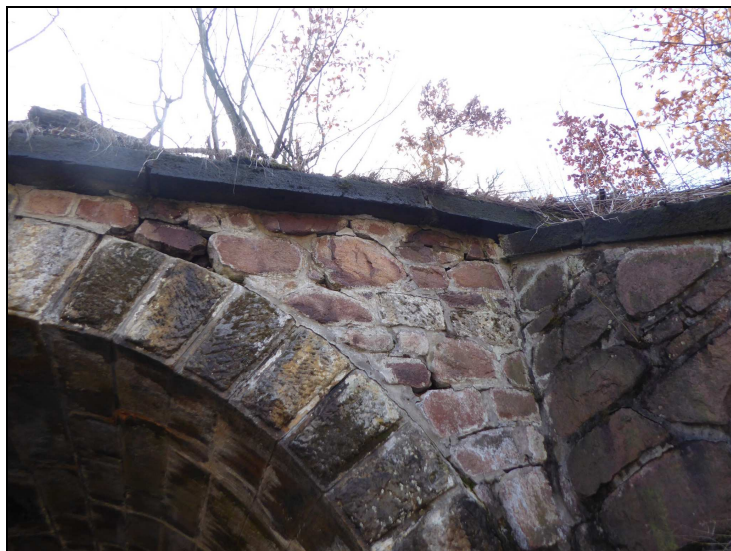
- Zdivo odtržené od věnce klenby po celé délce, šířka trhliny cca 1 – 2 mm
- Zdivo vysunuté cca 20 mm nad vrcholem klenby
- Spárování místy odtržené, popraskané nebo vypadané
- Na jednotlivých místech degradace zdící malty do hloubky cca 100 – 150 mm(**viz foto č. 1**)
- Jednotlivé kameny popraskané nebo prasklé, nad O 01 1 kámen uvolněný
- Římsa: Spárování pod římsou uvolněné, místy vypadané
- Římsa vysunuta o cca 20 – 40 mm(**viz foto č. 4**)
- Na římse narůstá drobná i vzrostlejší vegetace

- 1. K 01 čelní zeď vlevo nad O 01  
– degradace zdící malty do  
hloubky cca 100 mm**

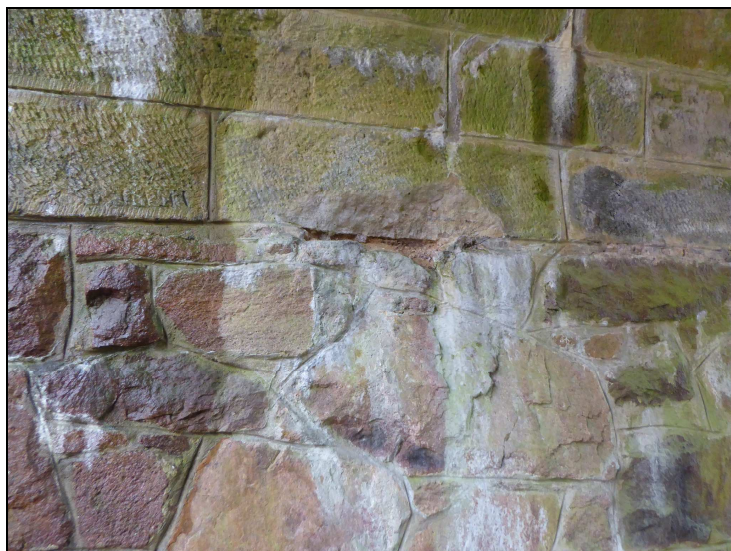
- Z podhledu podélné trhliny kryté výluhy a průsaky vody a tvorbou krápníčků(**viz foto č. 3**)
- Vlevo i vpravo ve vrcholu klenby místy degradace zdící malty do hloubky cca 50 – 70 mm
- Jednotlivé kameny popraskané nebo prasklé
- Nad O 02 cca 2,30 m zleva jeden patní kámen degradovaný do hloubky cca 60 mm v délce cca 0,50 m(**viz foto č. 2**)
- Spárování místy popraskané nebo vypadané

- 2. K 01 – degradace patního  
kamene nad O 02**

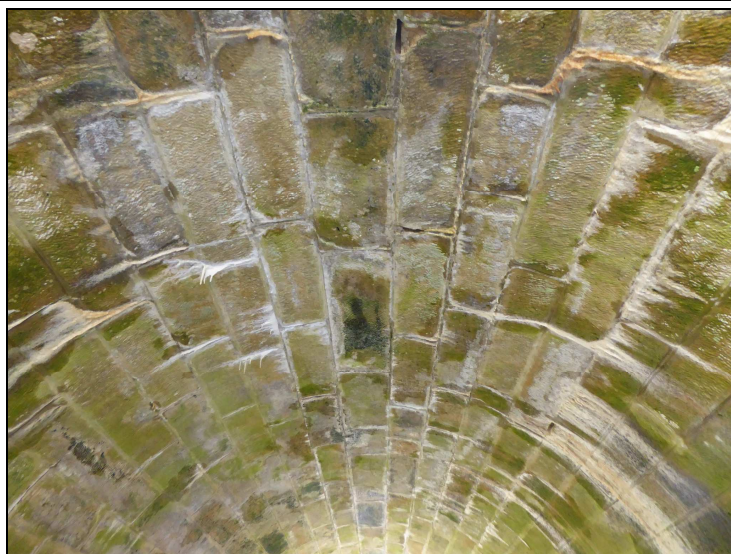
- 3. K 01 průsaky s výluhy pojiva**

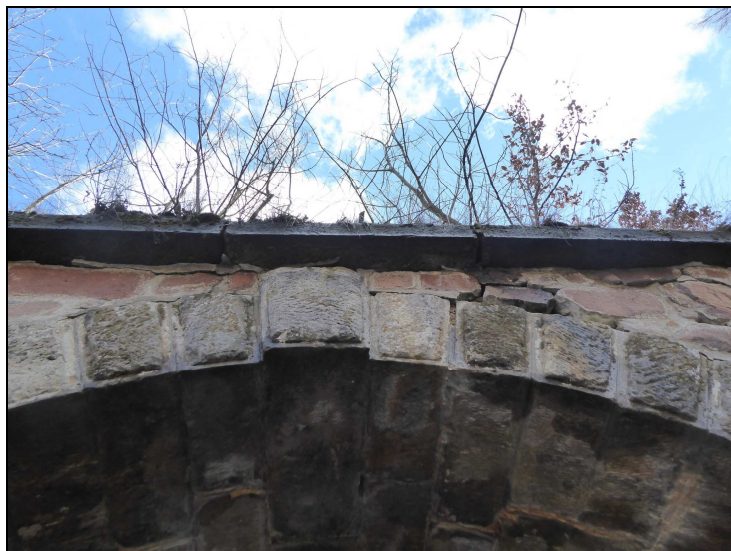
**4. K 01 římsa vlevo – vysunutí v celé délce**

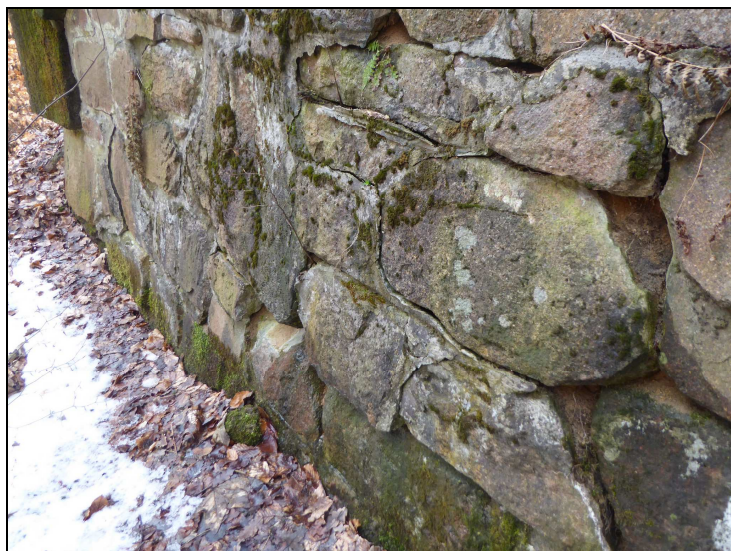
- Místy degradace zdící malty do hloubky cca 100 mm
- Ve střední části zdivo rozvolněné a vysunuté cca 60 mm – **zhoršení stavu od minulé PP(viz foto č. 5)**
- Jednotlivé kameny zdiva uvolněné, odlomené do hloubky cca 100 mm
- Jednotlivé kameny popraskané nebo prasklé, v horní části jeden menší kámen vypadlý
- Na jednotlivých místech popraskané nebo vypadané spárování
- Římsa: Pod římsou po celé délce vypadané spárování, římsa odtržena cca 2 mm
- Ze spár ojediněle narůstá drobná vegetace

**5. O 01 křídlo vpravo – vysunutí zdiva v dolní části**

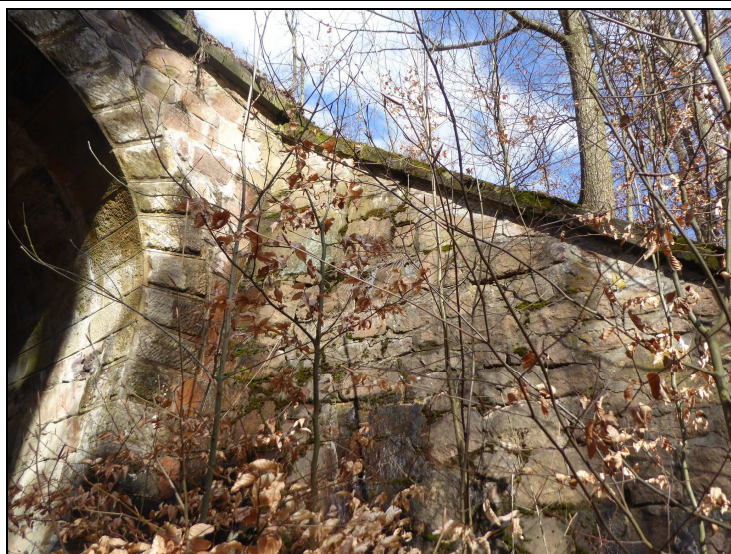
- Zdivo místy vysunuté cca 10 mm
- Pod římsou stupňovité trhliny šířky cca 1 – 1,5 mm(**viz foto č. 6**)
- Jednotlivé kameny popraskané nebo prasklé
- Na jednotlivých místech popraskané nebo vypadané spárování
- Pouze místy degradace zdící malty do hloubky cca 100 mm
- Římsa: Pod římsou po celé délce vypadané spárování, římsa odtržena cca 2 mm
- Ze spár ojediněle narůstá drobná vegetace

**6. O 02 křídlo vpravo – stupňovité trhliny pod římsou**
