Protokol o podrobné prohlídce

mostního objektu provedené dle Vyhlášky MD č. 177/95 Sb.,
a předpisu SZDC S5 Správa mostních objektů

TÚ 0704 Dubí (mimo) – – Moldava v Krušných horách (včetně)		DÚ 02 Dubí – Moldava v Krušných horách		evd. km 156,959
Objekt	most	šířá trať	Vžitý název: lesní potok před Moldavou	
délka mostu 7,90 m	počet otvorů 1	počet kolejí na mostě 1	elektrizace ne	
Objednatel: SZDC, s.o., OŘ Ústí nad Labem		rychlost na mostě / rychlost traťová [km/h]: 40 / 40	Traťová třída zatížení s přidruženou rychlostí A-40	
návrh hodnocení stavebního stavu	2/3	Vedoucí regionálního pracoviště	Jaroslav Schejbal	Rok podrobné prohlídky 2020

TU 0704	Dubí (mimo) – Moldava v Krušných horách (včetně)	Evd. km 156,959
----------------	--	------------------------

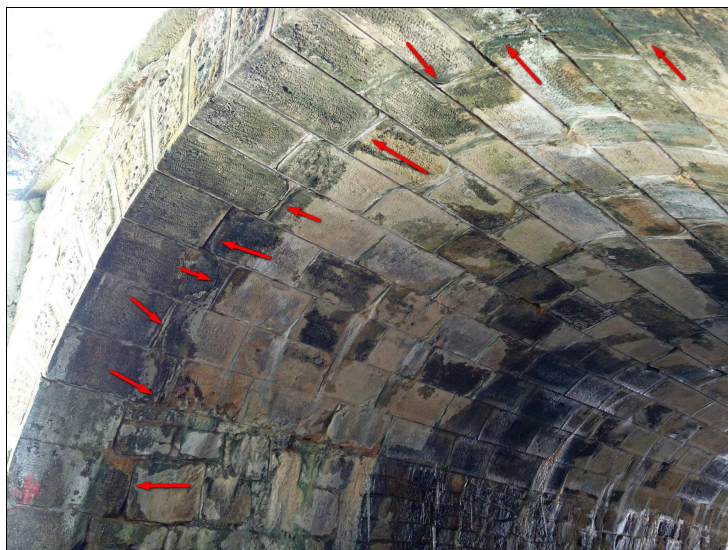
foto č. 1

- Vlevo je podél a v čelním oblouku klenby podélná trhlinka max. šířky 2 – 3 mm s průběhem z vrcholové části klenby směrem nad opěru O 02 (**foto č. 1**). Trhlinka rozvětveně pokračuje po spárách a přes jednotlivé kameny do dolních částí dřívku opěry O 02, včetně podél a v rohovém zdivu. Max. šířka trhlin v dřívku opěry je 1 – 3 mm. V místech trhlin ve zdivu dřívku opěry je ve spárách degradovaná zdící malta do hl. 50 – 200 mm, místy jsou degradované kameny do hl. 50 – 100 mm, jednotlivé kameny jsou uvolněné a v dolní části dřívku opěry je část jednoho kamene odlomená a vypadlá do hl. 160 mm a jeden kvádr rohového zdiva je degradovaný do hl. 50 – 90 mm (**foto č. 2**).

- Podélná trhlina v klenbě vlevo podél a v čelním oblouku - trhlina pokračuje do opěry O 02
- Podélné a šikmé trhliny ve zdivu klenby (jednotlivé trhliny pokračují do zdivu dříků opěr)
- Stopy po průsacích, lokální výluhy pojiva
- Vodorovné posuny čelních zdí, separace čelních zdí od klenby (horší stav vpravo)
- Místní degradace zdících prvků

K 01 – podélná trhlina podél a v čelním oblouku klenby vlevo

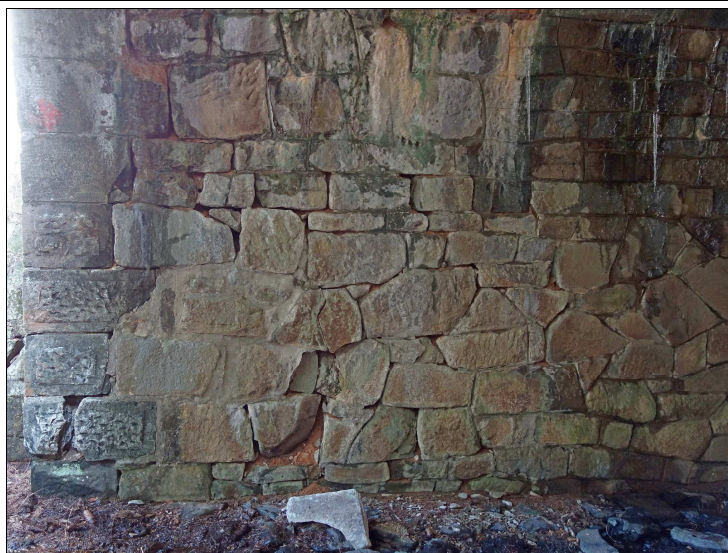
foto č. 2

K 01 a O 02 – podélná trhlina v klenbě vlevo nad opěrou rozvětvující se a pokračující do dolních částí dříku opěry; v dříku opěry degradace zdící malty a kamenů a uvolněné kameny

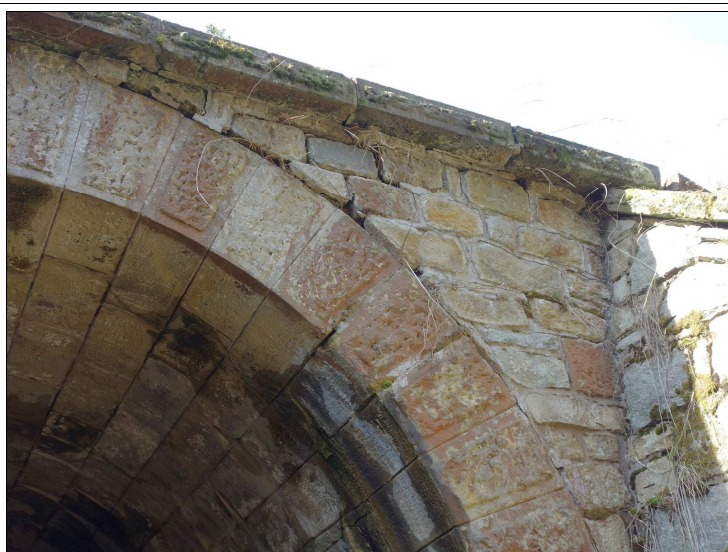
foto č. 3

- Mezi čelní zdí a klenbou podélná trhlinka - separace čelní zdi od klenby, čelní zeď je vysunutá o 20 – 40 mm, trhlinky po spárách, římsové desky jsou společně se zdivem vysunuté o cca 20 mm, na obou koncích římsy jsou římsové desky rozvolněné (posunuté, nakloněné) **/foto č. 3/**.
- Spárování je zejména v horní části čelní zdi a nad O 02 odtržené, uvolněné. Místy ve spárách, včetně ve spáře mezi čelní zdí a klenbou, je zdíci malta degradovaná do hl. 50 – 100 mm. Místy ve spárách narůstá drobná vegetace.
- Pouze jednotlivé kameny jsou popraskané, prasklé.

K 01 – separace čelní zdi od klenby vpravo; vysunutá čelní zeď, včetně římsových desek (trhliny po spárách, degradace zdící malty)

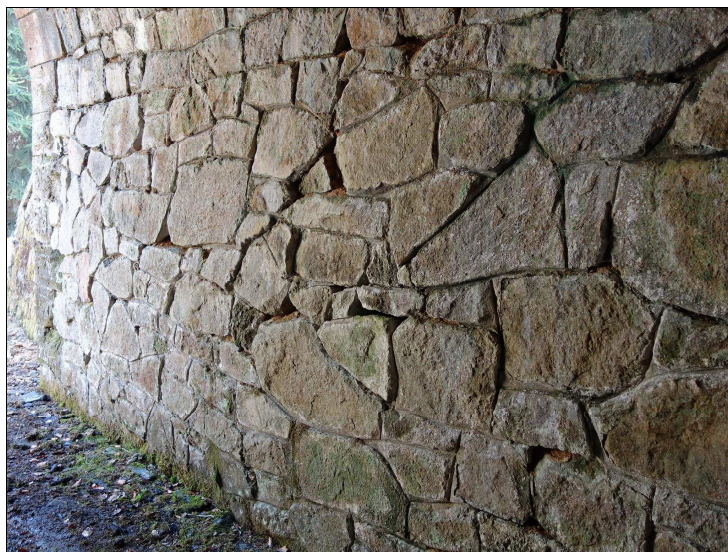
foto č. 4

- Zdivo dříku opěry je plošně vyboulené o 20 – 40 mm, lokálně i o 50 – 80 mm **(foto č. 4)**.
- Zdíci malta je lokálně degradovaná do hl. 40 – 100 mm, místy i do hl. 170 – 200 mm. Jednotlivé kameny anebo i kameny v ploše zdiva jsou uvolněné. Celkově zdivo dříku opěry zní při poklepu dutě.
- Vpravo jsou jednotlivé kvádry rohového zdiva (z otvoru) degradované do hl. 30 – 80 mm, vlevo jsou kvádry rohového zdiva degradované při hranách a rozích.
- Jednotlivé kameny zdiva dříku opěry jsou popraskané, prasklé.

- Boulení zdiv (dřík opěry a křídla)
- Degradace zdící malty a kamenů (dřík opěry a křídla), uvolněné i vypadané kameny, kaverna v křídle vpravo (v místech boulení zdiva)

O 01 – boulení zdiva dříku opěry na pravé straně mostu; degradace zdící malty a kamenů a uvolněné kameny

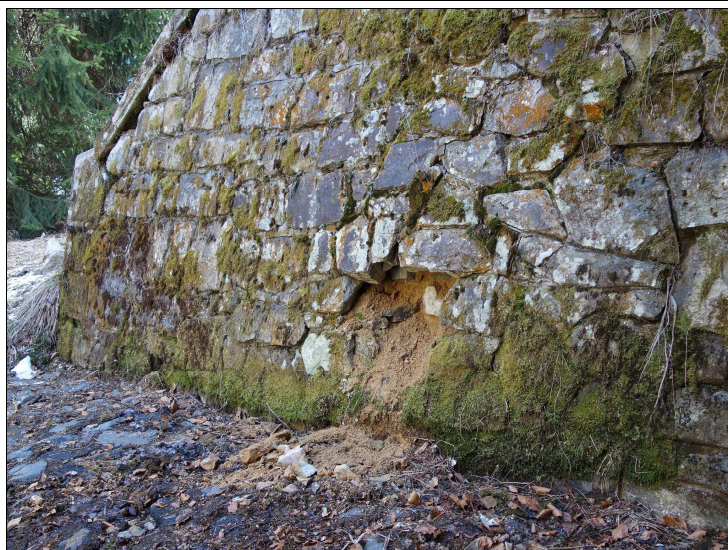
foto č. 5

- V dolní části křídla je zdivo vyboulené o 30 – 40 mm a v místech boulení zdivo zní při poklepu dutě. V dolní části křídla, ve vzdálenosti cca 1,10 m od čela dříku opěry, je ve zdivu kaverna 0,50 x 0,50 m s vypadanými, degradovanými kameny do hl. 300 mm, okolo kaverny jsou kameny zdiva křídla uvolněné - **mírné zhoršení stavu oproti minulému PPM (foto č. 5)**.

O 01 - křídlo vpravo – boulení zdiva a kaverna v dolních částech křídla

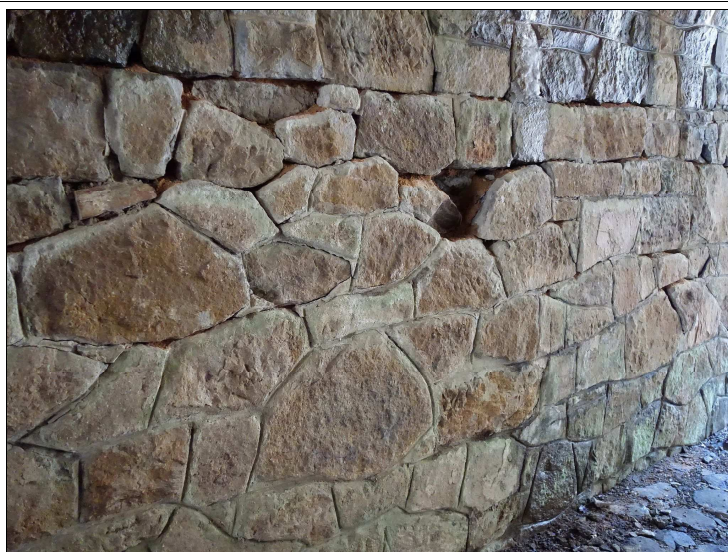
foto č. 6

- Trhliny a stav dříku opěry na levé straně mostu viz kapitola II. / 1. K 01 - Mostní klenba.
- Zdivo dříku opěry je plošně vyboulené o 10 – 20 mm, ve střední části opěry i o 50 mm **(foto č. 6)**.

- Zdící malta je lokálně degradovaná do hl. 30 – 150 mm, ojediněle i do hl. 200 – 330 mm - **zhoršení stavu oproti minulému PPM**. Jednotlivé kameny zdiva dříku opěry jsou uvolněné. Ve střední části dříku opěry je část jednoho kamene degradovaná (vypadlá) do hl. 100 mm a nad je ještě vypadlý jeden kámen do hl. 140 mm (**zhoršení stavu oproti minulému PPM**), dále je ve střední části dříku opěry pod patou klenby jeden kámen degradovaný do hl. 70 mm. **(foto č. 6)** Vpravo, 1,20 m od hrany, je ze zdiva dříku opěry pod patou klenby jeden kámen vypadlý (do hl. 150 mm). Z čela dříku opěry vpravo je vypadlý jeden kámen (do hl. 230 mm). Zdivo dříku opěry lokálně v plochách zní při poklepu dutě. Jednotlivé kameny jsou popraskané, prasklé.

- Boulení zdiv (dřík opěry a křídla), posun kamenných kvádrů v horní části paty křídla vpravo
- Degradace zdící malty a kamenů (dřík opěry a křídla), uvolněné i vypadané kameny, kaverna v křídle vpravo (v místech boulení zdiva)

O 02 – boulení zdiva dříku opěry ve střední části mostu; lokální degradace zdící malty a kamenů a uvolněné kameny
