Protokol o podrobné prohlídce

mostního objektu provedené dle Vyhlášky MD č. 177/95 Sb.,
a předpisu SZDC S5 Správa mostních objektů

TÚ 0703 Louka u Litvínova (včetně) – – Dubí (včetně)		DÚ 04 Osek město – Hrob		evd. km 141,506
Objekt	most	šířá trať	Vžitý název: Domaslavice - cesta a Domaslavický p.	
délka mostu 19,30 m	počet otvorů 1	počet kolejí na mostě 1	elektrizace ne	
Objednatel: SZDC, s.o., OŘ Ústí nad Labem		rychlost na mostě / rychlost traťová [km/h]: 50 / 50	Traťová třída zatížení s přidruženou rychlostí A-50	
návrh hodnocení stavebního stavu	2/2	Vedoucí regionálního pracoviště	Jaroslav Schejbal	Rok podrobné prohlídky 2019

PROTOKOL O PODROBNÉ PROHLÍDCE

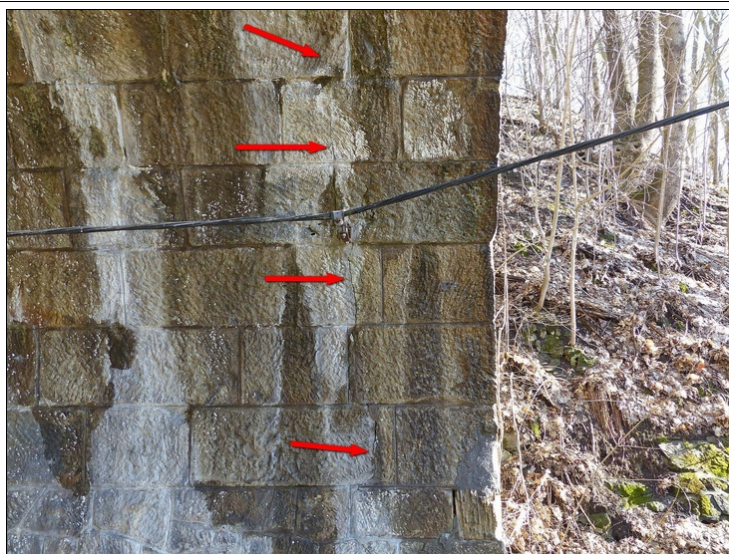
foto č. 1

- Trhliny:
 - vpravo nad opěrou O 02 za a v čelním oblouku (v klenácích) podélná trhlinka šířky 1 – 3 mm v délce 5 – 6 řad zdiva (**foto č. 1**) - na trhlínu v klenbě navazuje svislá trhlinka za a v rohovém zdivu opěry O 02, trhlinka v opěře má šířku do 1 mm, v horní části dříku opěry je zdivo vysunutě - vyboulené o cca 35 mm /zdivo je vyspravené a stabilizované/ (**foto č. 2**)

K 01 – podélná trhlinka za a v
čelním oblouku klenby nad opěrou
O 02 vpravo

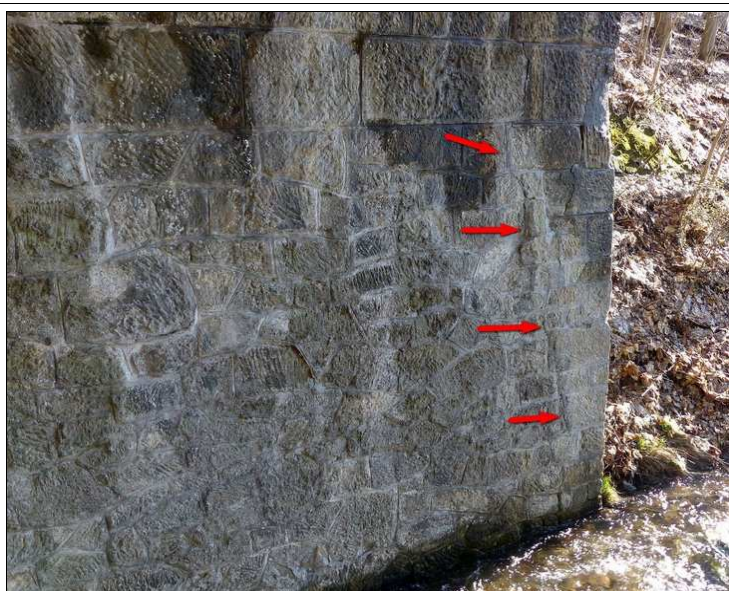
foto č. 2

O 02 – svislá trhlinka za a
v rohovém zdivu dříku opěry
vpravo

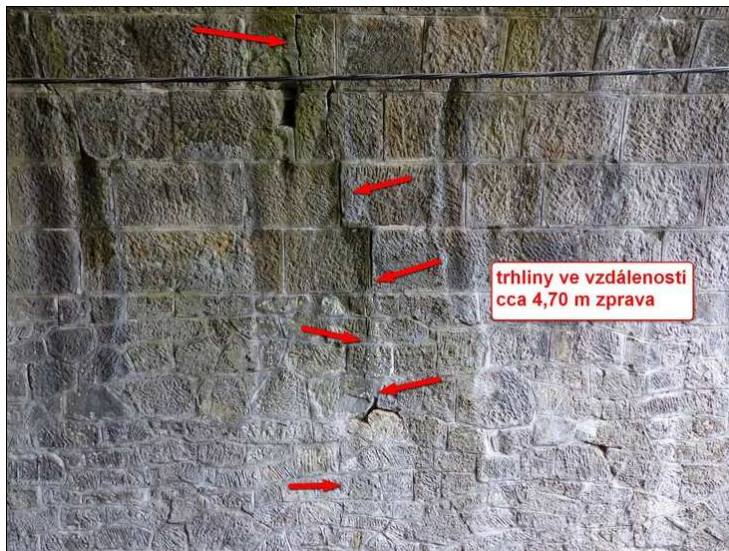
foto č. 3

- zprava cca 4,70 m od čela mostu podélná trhlinka po spárách a přes kameny, průběh trhlíny: od vrcholu klenby k patě klenby nad opěrou O 02, šířka trhlíny 1 – 4 mm - na trhlínu v klenbě navazuje svislá trhlinka po spárách a přes kameny v horní polovině dříku opěry O 02, trhlinka v dříku opěry má šířku 1 mm (**foto č. 3**)

K 01 a O 02 – podélná trhlinka
v klenbě s průběhem od vrcholu
klenby k patě klenby nad opěrou
O 02 a navazující svislá trhlinka
v dříku opěry

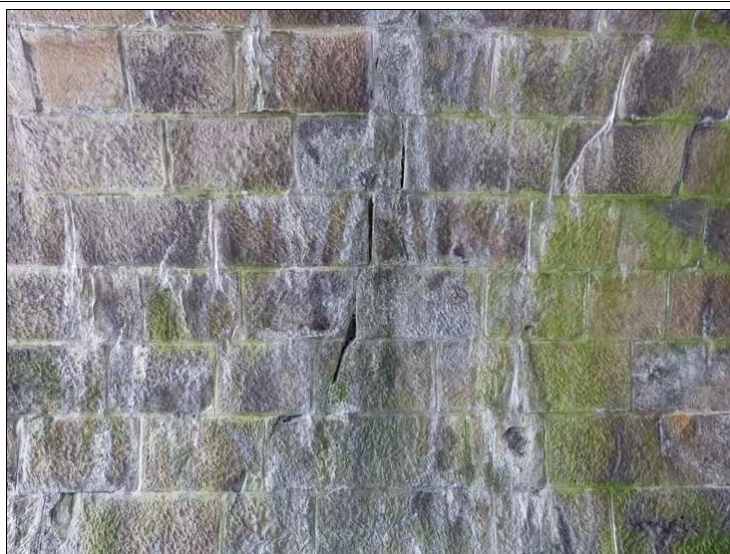
foto č. 4

- zprava cca 6,70 m od čela mostu (měřeno nad O 01) podélná trhlinka po spárách a přes kameny, průběh trhlíny: od paty klenby nad opěrou O 01 (**foto č. 4**) přes vrchol klenby směrem nad opěru O 02, trhlinka končí cca 5 řad zdiva nad O 02, šířka trhlíny 1 – 4 mm - na trhlínu v klenbě navazuje svislá trhlinka po spárách a přes kameny v dříku opěry O 01

K 01 – podélná trhлина v klenbě s průběhem od paty klenby nad opěrou O 01 přes vrchol klenby směrem nad opěru O 02 (foto trhliny v místech nad O 01)

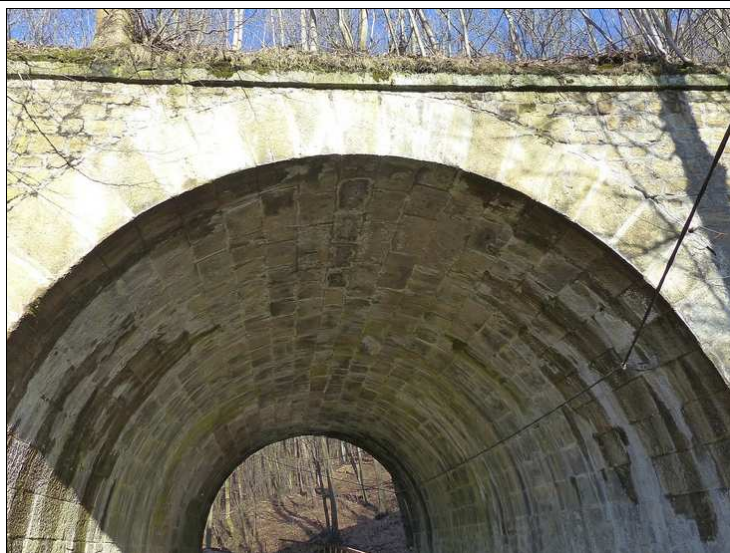
foto č. 5

- Průsaky: Stopy po průsacích po celé ploše klenby, lokální výluhy pojiva. V době PPM patrné průsaky vody a to zejména v krajích klenby. **(foto č. 5)**
- Degradace zdících prvků: Povrchová degradace kamenů do hl. 10 – 40 mm, pouze jednotlivé kameny degradované (zejména odštipnuté hrany) do hl. 50 – 100 mm. Od dopravy pod mostem jsou klenáky čelního oblouku klenby vpravo mechanicky obroušené - rýhy v jednotlivých klenácích do hl. 10 – 20 mm + vruby a odštipnuté dolní hrany klenáků do hl. 20 – 40 mm. Ve zdivu klenby, zejména v místech degradovaných kamenů, je zdící malta ve styčných i v ložných spárách degradovaná pouze místně, ale i do hl. 130 mm.
- Chování konstrukce při průjezdu vlaku: klidné

K 01 – stopy po průsacích zdívech klenby, lokální výluhy pojiva, průsaky vody v krajích klenby

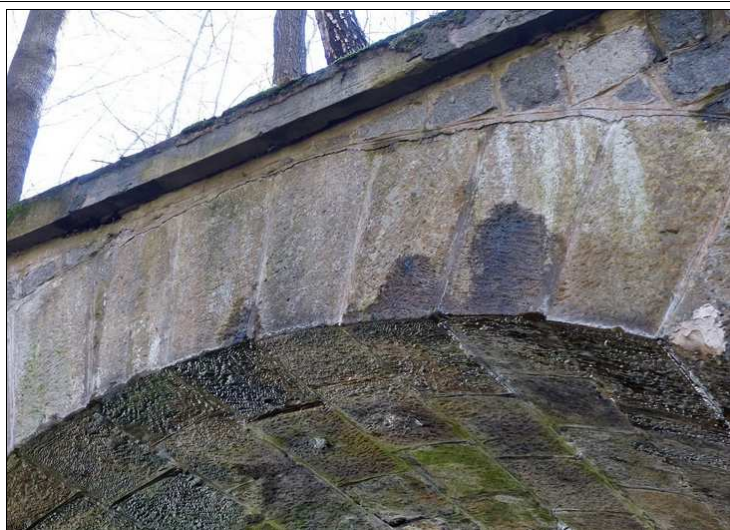
foto č. 6

- Čelní zeď je mírně vysunutá, max. do 6 mm - ve spáře mezi klenbou a čelní zdí je odtržené spárování **(foto č. 6)**, ze spáry patrné pouze místní výluhy pojiva.
- Na rozhraní čelní zdi a křídla opěry O 01, v dolní polovině zdi v místech pod vyústěným odvodněním, svislá trhlina po spárách a přes jednotlivé kameny, šířka trhliny 1 mm.
- V době PPM patrné místní průsaky vody, včetně spárou mezi klenbou a čelní zdí (zároveň stékání vody po líci čelní zdi a po klenácích).
- Povrchová degradace pískovcových kamenů v dolních částech čelní zdi, v dolní části na rozhraní čelní zdi a křídla opěry O 02 jsou degradované kameny a zdící malta do hl. 50 mm.
- Na svahu přesypávky na mostě vlevo je narostlá vzrostlá vegetace (stromy).

K 01 - čelní zeď vlevo – mírné vysunutí zdi na rozhraní s klenbou

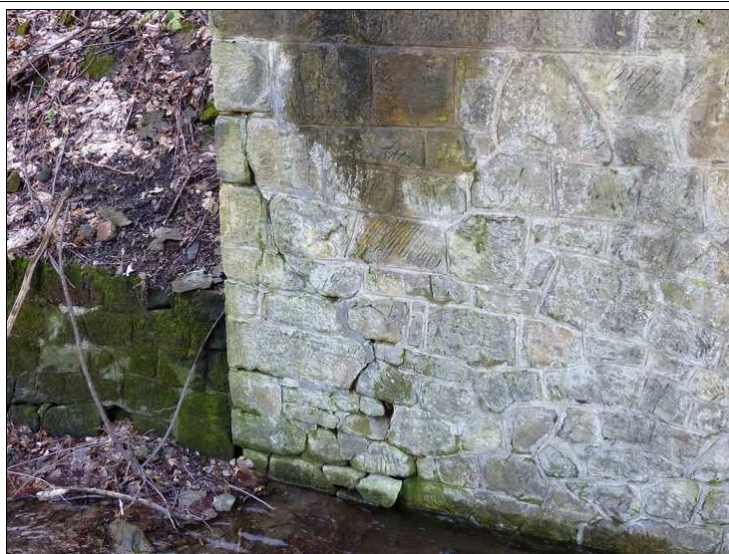
foto č. 7

- Trhliny v dříku opěry navazující na trhliny v klenbě viz zápis v kapitole II. / 1. Stav nosné konstrukce.
- Vlevo je v a za rohovým zdivem šikmá, v dolní části opěry rozvětvená, trhlina přes kameny a po spárách, šířka trhliny do 2 mm, v oblasti trhliny je zdivo mírně vysunuté a zdící malta a jednotlivé kameny jsou degradované do hl. 30 – 100 mm, navíc v dolní části dříku opěry je zdivo rozvolněné - degradovaná zdící malta, uvolněné i vysunuté kameny o 20 – 90 mm **(foto č. 7 a č. 8)**.
- Po celé šířce v dolní části dříku opěry je zdící malta ve spárách lokálně degradovaná, vyplavená do hl. i 100 – 200 mm a pouze jednotlivé kameny jsou degradované do hl. 50 mm. Na ostatních místech dříku opěry je zdící malta degradovaná pouze ojediněle do hl. 50 mm.

O 02 - opěra vlevo – trhlinu v a za rohovým zdivem a rozvolněné zdivo dřívku opěry

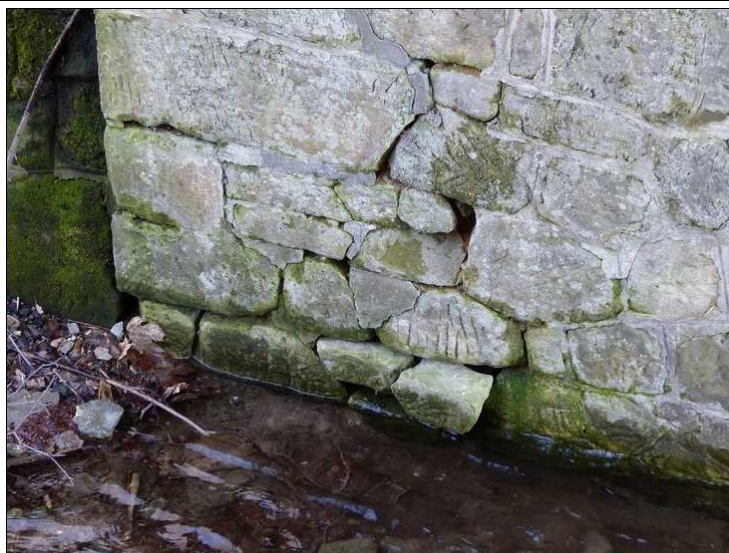
foto č. 8

O 02 - opěra vlevo – rozvolněné zdivo v dolní části dřívku opěry

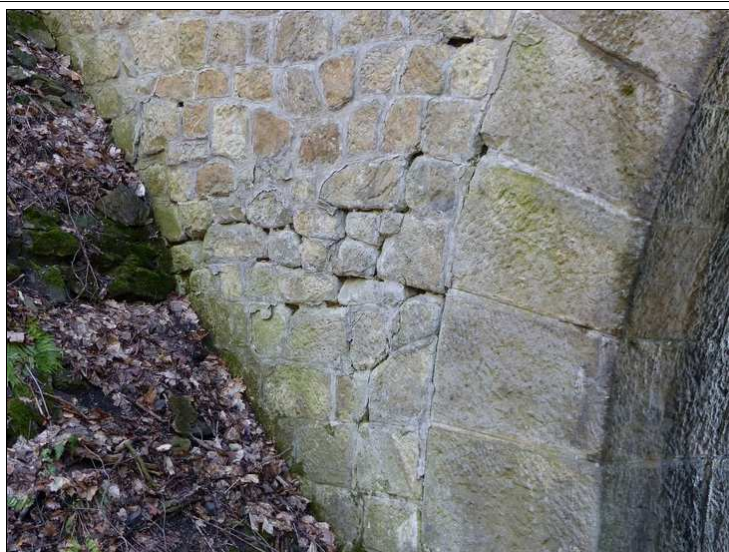
foto č. 9

- V době PPM patrné stékání vody po líci křídla (možné i místní průsaky vody).
- V dolní polovině křídla boulení zdiva (pískovec) - oprava zdiva přespárováním, ale v dolní části křídla je zdící malta degradovaná ve spojení s degradací jednotlivých kamenů do hl. 50 mm **(foto č. 9)**.

O 02 - křídlo vlevo – degradace zdící malty ve spojení s degradací jednotlivých kamenů v dolní části křídla a zároveň v dolní části čelní zdi
