# Protokol o podrobné prohlídce

mostního objektu provedené dle Vyhlášky MD č. 177/95 Sb.,  
a předpisu SZDC S5 Správa mostních objektů

<b>TÚ 0703</b> Louka u Litvínova (včetně) - Dubí (včetně)		<b>DÚ D1</b> dD3 Dubí		<b>evd. km</b> 148,728
<b>Objekt</b>	Most	staniční obvod	<b>Vžitý název:</b> žst. Dubí - Skalní potok	
délka mostu	10,60 m	počet otvorů	1	počet kolejí na mostě 3
<b>Objednatel:</b> SZDC, s.o., OŘ Ústí nad Labem		rychlost na mostě / rychlost traťová [km/h]: 40/40		elektrizace <b>ne</b>
<b>Objednatel:</b> SZDC, s.o., OŘ Ústí nad Labem		rychlost na mostě / rychlost traťová [km/h]: 40/40		Traťová třída zatížení s přidruženou rychlostí <b>A- 40</b>
<b>návrh hodnocení stavebního stavu</b>	<b>2/2</b>	Vedoucí regionálního pracoviště Schejbal Jaroslav		<b>Rok podrobné prohlídky</b> 2019

# **PROTOKOL O PODROBNÉ PROHLÍDCE**

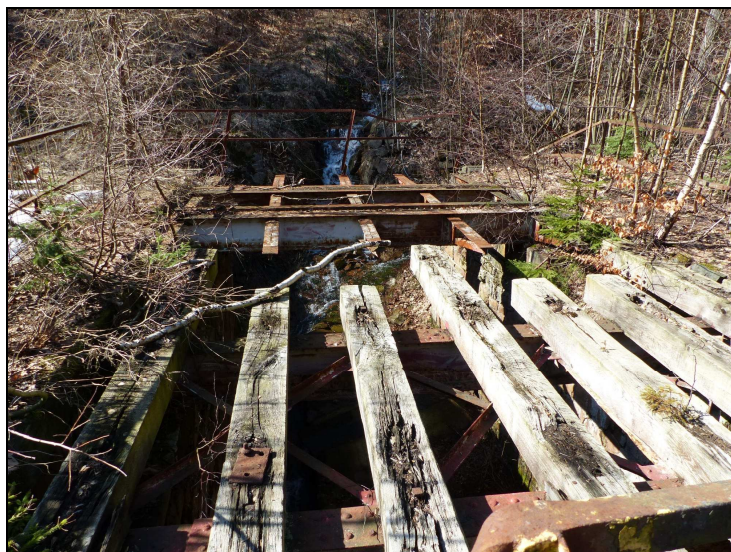
- Mostnice: mostnice vyhnílé (**viz foto č. 1**), shnilé, upevnění nefunkční.
- Pozednice: pozednice vyhnílé, shnilé.

- Nejsou – podlahy demontované (viz foto č. 1)

**Foto č. 1**  
**Konstrukce K 01 a K 02 – chybějící koleje a podlahy, hniloba mostnic K 02**

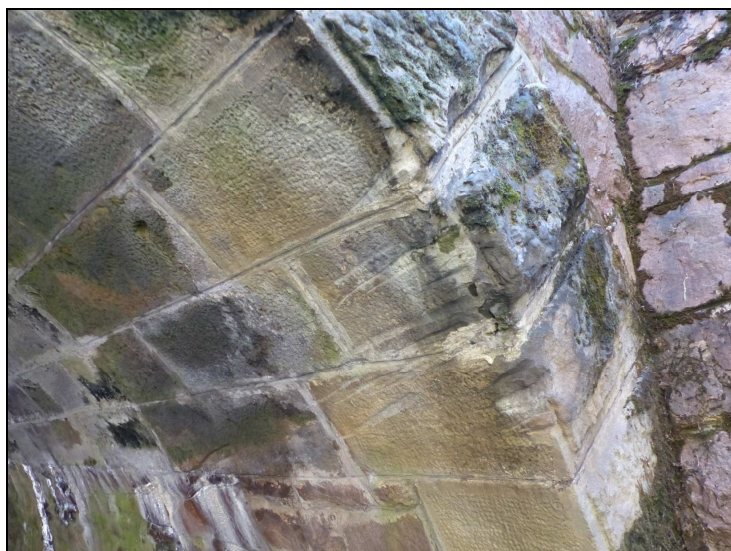
- Po celé ploše klenby místy patrné průsaky vody s výluhy pojiva, průsaky s výluhy pojiva z míst uložení nad O 03 (viz foto č. 3) a nad O 04 (viz foto č. 4).
- Jednotlivé kameny klenby povrchově zvětřelé do hl. cca 15 mm.
- Několik klenáků na levé straně nad opěrou O03 (viz foto č. 2) a opěrou O04 odlomených od průjezdu vozidel do hloubky až 40 mm.
- Ve zdivu čelních zdí jednotlivé kameny popraskané.
- Spárování klenby a čel místy popraskané.
- Římsa vpravo u pátého zábradelního sloupku vylomená cca na délku 0,50 m a hl. 0,20 m (viz foto č. 5).

**Foto č. 2**  
**Konstrukce K 03 – poškozené klenáky (vrypy) na levé straně nad O03**

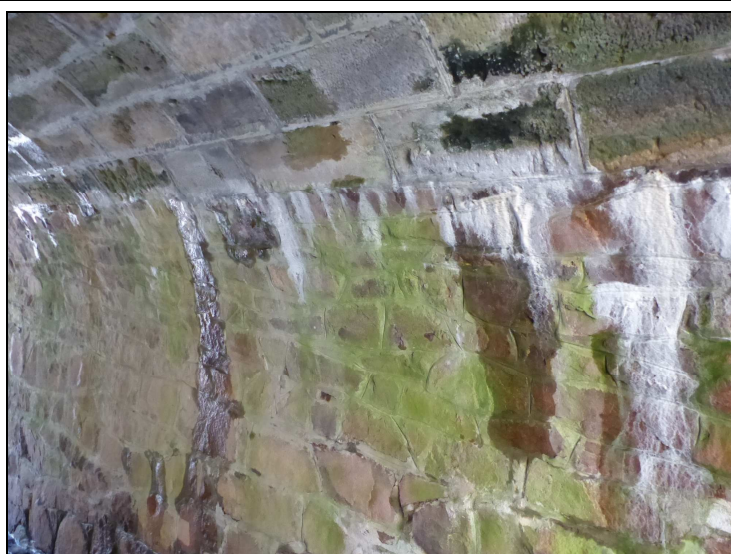
**Foto č. 3**  
**Konstrukce K 03 - průsaky vody s výluhy pojiva nad O03 (zleva)**

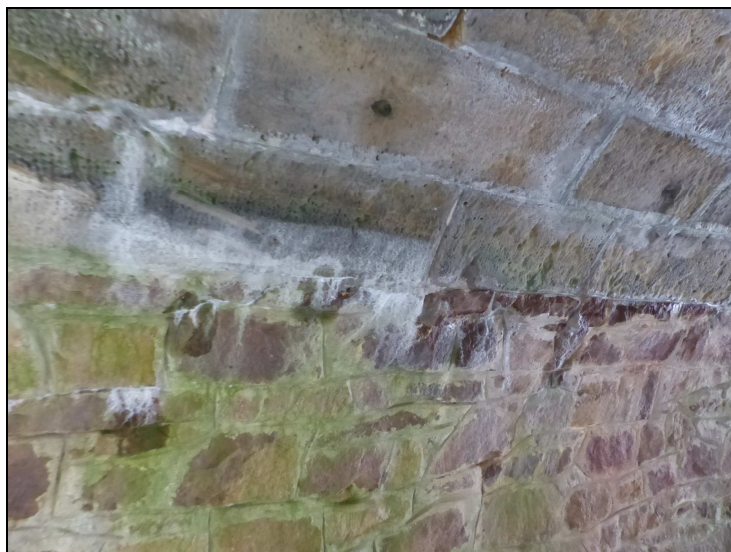
**Foto č. 4**  
**Konstrukce K 03 - průsaky vody s výluhy pojiva nad O04 (vlevo)**

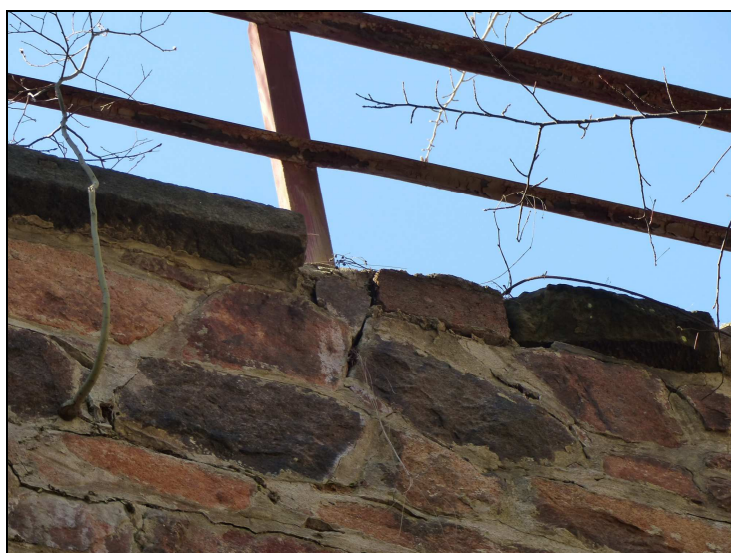
**Foto č. 5**  
**Konstrukce K 03 - odlomená římsa na pravé straně u pátého zábradelního sloupku**

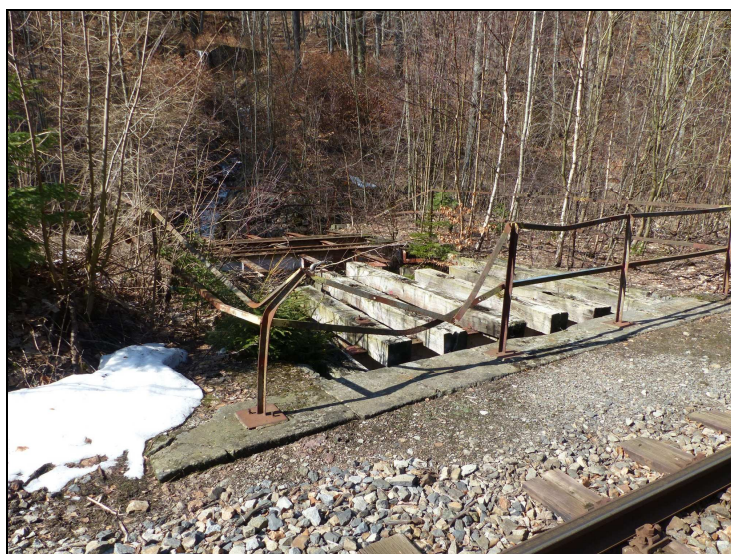
- Zábradlí v prvním poli deformované, deformace sloupku, madla i příčle + deformace madla v poli druhém (viz foto č. 6).  
Stav PKO: Nátěr zničený, prorezavění 100 % (Ri 5).

**Foto č. 6**  
**K 03 zábradlí vlevo – deformace prvního sloupku, madla a příčle v prvním poli a madla v druhém zábradelním poli**
