Protokol o podrobné prohlídce

mostního objektu provedené dle Vyhlášky MD č. 177/95 Sb.,
a předpisu SZDC S5 Správa mostních objektů

TÚ 0703 Louka u Litvínova (včetně) – – Dubí (včetně)		DÚ 04 Osek město – Hrob		evd. km 138,945
Objekt	most	šířá trať	Vžitý název: Lesní cesta za Osekem	
délka mostu 8,55 m	počet otvorů 1	počet kolejí na mostě 1	elektrizace ne	
Objednatel: SZDC, s.o., OŘ Ústí nad Labem		rychlost na mostě / rychlost traťová [km/h]: 50 / 50	Traťová třída zatížení s přidruženou rychlostí A-50	
návrh hodnocení stavebního stavu	2/2	Vedoucí regionálního pracoviště	Jaroslav Schejbal	Rok podrobné prohlídky 2019

PROTOKOL O PODROBNÉ PROHLÍDCE

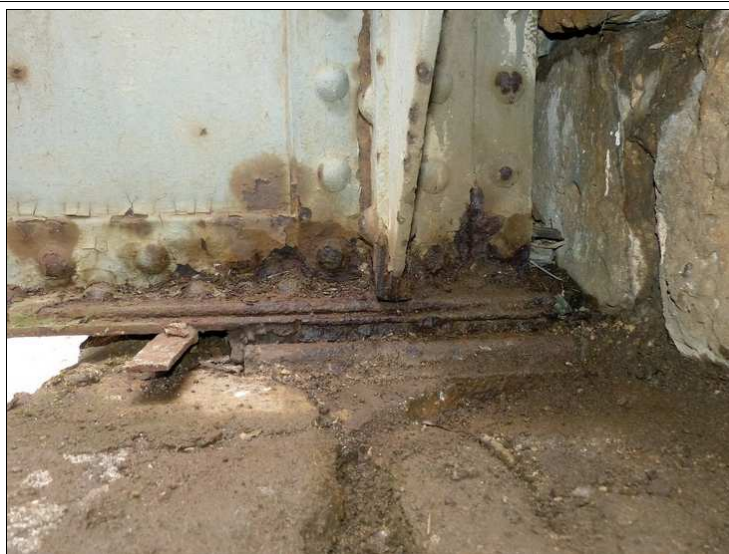
foto č. 1

- Lokálně jsou prvky, zejména pásnice a krční úhelníky dolních pásů hlavních nosníků na koncích v místech uložení, oslabené o 2 – 3 mm. Pásnice dolního pásů hlavního nosníku vlevo v místě ložiska na O 02 je směrem do kraje oslabená i do ostra **(foto č. 1)**, zejména na vnější straně nosníku. Místně jsou kraje průřezů mírně vyrezivělé.

K 01 – koroze (oslabení) dolního krčního úhelníku a dolní pásnice hlavního nosníku vlevo v místě uložení na opěře O 02

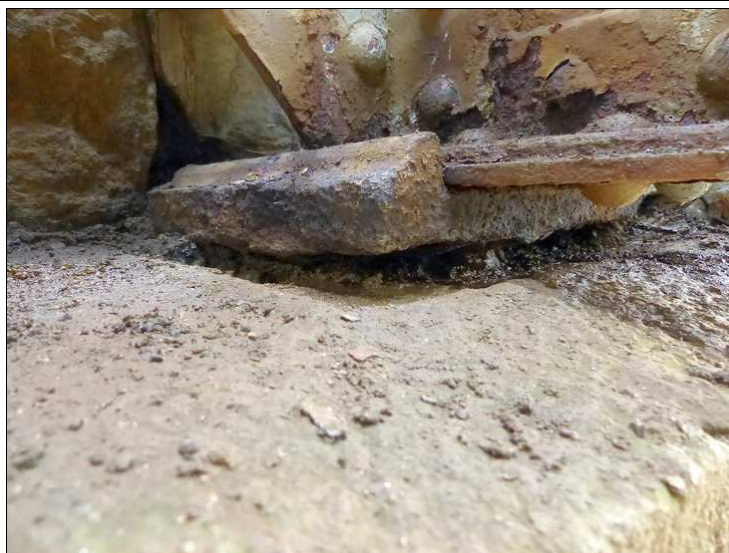
foto č. 2

- Ložiska jsou zanesená - zanesené úložné prahy opěr (z části očištěné při PPM).
- Na O 02 nejsou ložiska uložena vodorovně - ložiska jsou naklopená v podélném směru.
- Na O 02 ložisko vpravo není z $\frac{1}{3}$ podlité - pod ložiskem mezera 30 mm **(foto č. 2)**.
- Stav PKO: nátěr poškozený - prorezavění, koroze na cca 80 % plochy (Ri 5)
- Chování konstrukce při průjezdu vlaku: pohyb mostnic a mírný pohyb hlavních nosníků v místech uložení

- Na opěře O 02 neupravené uložení ložiska hlavního nosníku vpravo
- Výskyt houby na jedné mostnici, místní hniloba mostnic
- Lokální koroze prvků a spojovacích prostředků (nýtů)
- Stav PKO (popraskání, prorozavění a odloupání nátěrů)

K 01 – neupravené uložení ložiska na opěře O 02 vpravo - nepodlitá část ložiska, mezera pod ložiskem

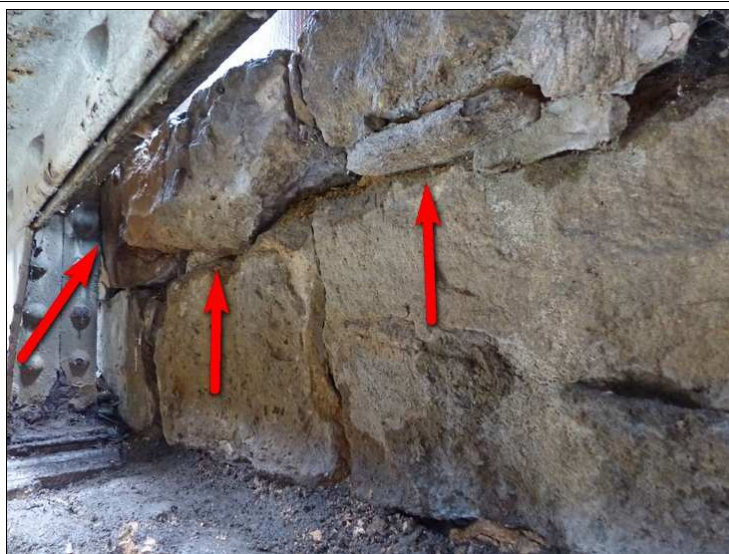
foto č. 4

- **V horní části závěrné zdi v místech pod pozednicí jsou uvolněné a vysunuté kameny, vlevo je horní kámen natlačený na konec hlavního nosníku ocelové nosné konstrukce (foto č. 4). Pod pozednicí vpravo je horní část závěrné zdi rozvolněná - kameny jsou uvolněné i vypadané,** podložky pod pozednicí jsou uvolněné a vysunuté - neupravené uložení pozednice **(foto č. 5).** Ve spárách kamenného zdiva závěrné zdi části spárování uvolněné anebo je degradovaná zdící malta do hl. 40 – 100 mm, v horní části zdi i do hl. 400 mm. Průsaky spárami zdiva závěrné zdi. V místech chodníkových podlah jsou vodorovné hrany krajních železobetonových částí závěrné zdi odštípané do hl. 30 – 80 mm (při ukládání konstrukcí chodníkových podlah).

- Vysunuté horní kameny závěrné zdi v místech pod pozednicí a vpravo rozvolněná horní část závěrné zdi - vlevo kameny natlačené na hlavní nosník ocelové nosné konstrukce, neupravené uložení pozednice
- Mírně vyboulené zdivo dříku opěry
- Lokální degradace zdící malty, popř. i degradace jednotlivých kamenů
- Zanesený úložný práh, neupravená horní plocha úložného prahu
- Neupravené založení železobetonové části přechodové zídky vpravo

O 02 - závěrná zed' uprostřed a vlevo – vysunuté kameny v horní části závěrné zdi, na hlavní nosník NK natlačený horní kámen závěrné zdi

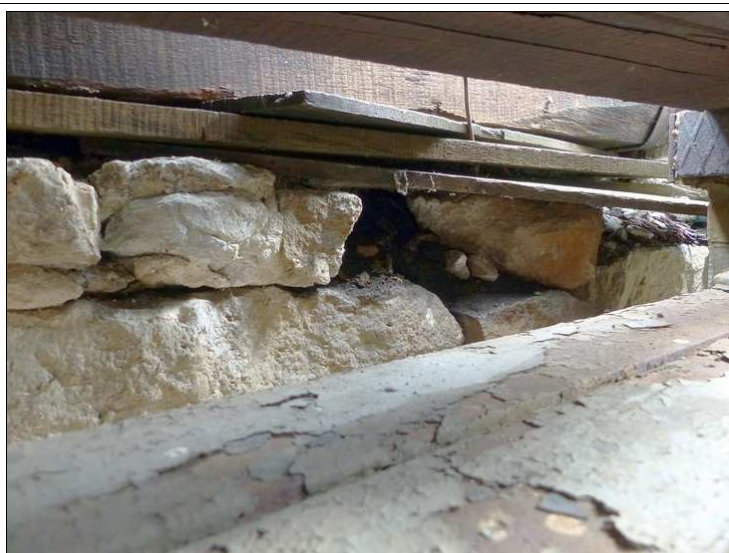
foto č. 5

- Svislé mostnicové šrouby jsou orezivělé a jednotlivé šrouby nejsou dotažené.
- Pozednice: Pozednice jsou podélně popraskané, uložení pozednic není upravené - pod pozednicemi jsou kameny v horních částech závěrných zdí uvolněné, vysunuté a i vypadané a podložky pod pozednicemi jsou uvolněné, vysunuté a dřevěné podložky jsou i zahnilé.

O 02 - závěrná zed' vpravo – rozvolněná horní část závěrné zdi, uvolněné a vypadané kameny, uvolněné a vysunuté podložky pod pozednicí, neupravené uložení pozednice

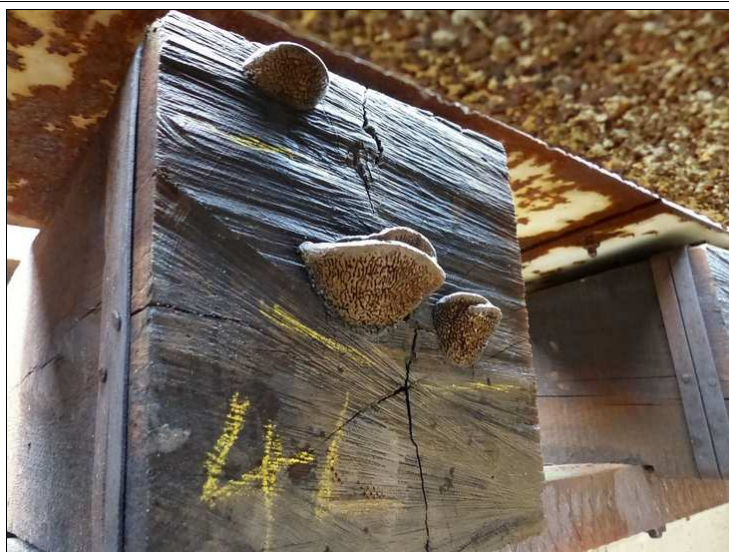
foto č. 6

- Mostnice:
 - Na mostnici č. 4, na čele mostnice vlevo, výskyt houby **(foto č. 6)** - na čele mostnice pouze povrchová hniloba, mostnice pevná, vrtule upevňující podkladnici v mostnici drží.

Mostnice – výskyt hub na čele mostnice č. 4 vlevo
