# Protokol o podrobné prohlídce

mostního objektu provedené dle Vyhlášky MD č. 177/95 Sb.,  
a předpisu SZDC S5 Správa mostních objektů

# **PROTOKOL O PODROBNÉ PROHLÍDCE**

TU <b>0704</b>	Dubí (mimo) – Moldava v Krušných horách (včetně)	Evd. km <b>154,990</b>
----------------	--	------------------------

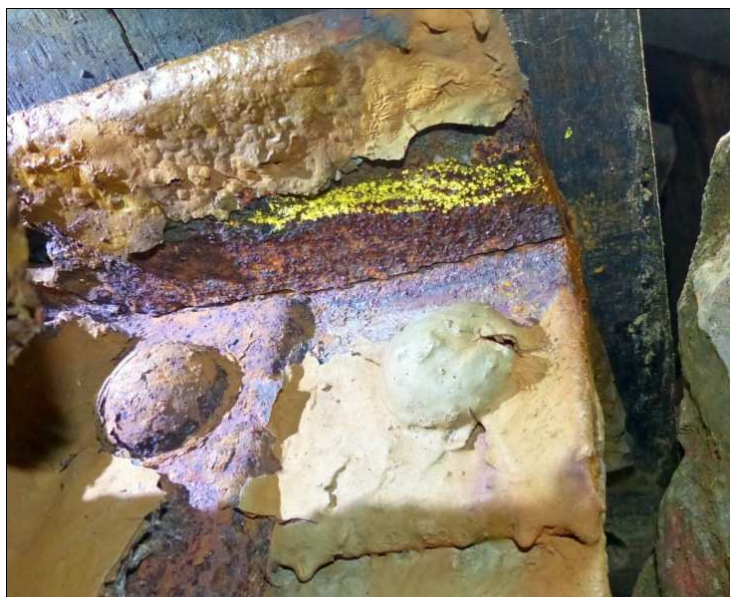
foto č. 1

- Na konci OK pod 12. mostnicí ve vodorovné přírubě vnitřního krčního úhelníku horního pásu hlavního nosníku vlevo podélná trhlina v délce 200 mm, jedná se o trhlinu v přírubě těsně podél koutu úhelníku a i s přechodem do příruby **(foto č. 1)**.
- Na konci OK ve vodorovné přírubě vnitřního krčního úhelníku horního pásu hlavního nosníku vpravo podélná trhlina v délce 380 mm, shora trhlina zavařená.
- Úložné plochy pod mostnicemi oslabené o 2 – 3 mm.
- Na obou koncích obou hlavních nosníků vodorovné příruby horních krčních úhelníků mírně deformované. Ve vodorovných přírubách vnějších horních krčních úhelníků hlavních nosníků volné otvory po novém rozdělení mostnic.
- Lokálně prvky oslabené o 2 – 3 mm **(foto č. 2)**, ojediněle při hranách vyrezivělé do hl. 2 – 3 mm. Hlavy jednotlivých nýtů oslabené o 2 – 4 mm a ojediněle jsou hlavy nýtů z poloviny anebo zcela zkorodované.

- Podélné trhliny v krčních úhelnících na vnitřní straně horních pásů hlavních nosníků na konci nosné konstrukce, jedna z trhlín (hlavní nosník vpravo) shora zavařená.
- Lokální koroze prvků a koroze nýtových hlav (na horních pásech hlavních nosníků a v místech uložení)
- Místní štěrbinová koroze
- Zanesená ložiska
- Stav PKO - poškozený nátěr

**K 01** – podélná trhлина v krčném úhelníku na vnitřní straně horního pásu hlavního nosníku vlevo na konci OK pod 12. mostnicí

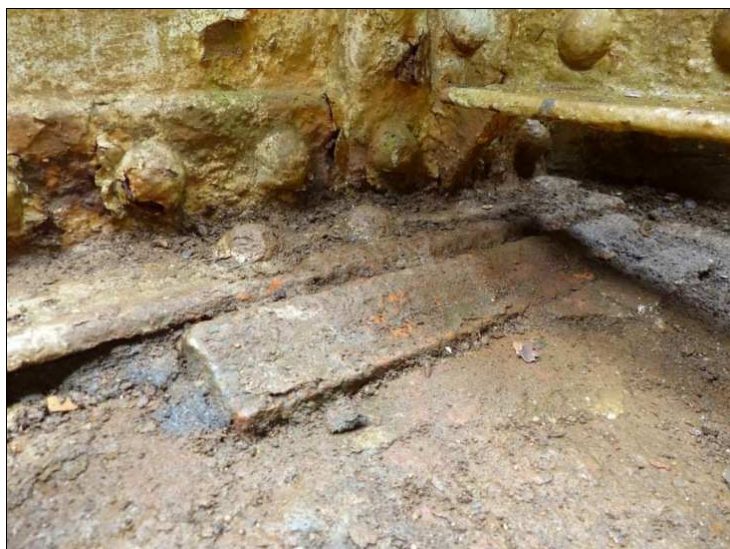
foto č. 2

- Ložiska zanesená, zašpiněná **(foto č. 2)**.
- Stav PKO: prorezavění, odloupání nátěru na cca 30 % plochy (Ri 5)
- Chování konstrukce při průjezdu vlaku: nezjištěno, v době PPM traťová výluka

**K 01** – znečištěné pohyblivé ložisko na O 02, oslabený dolní krční úhelník hlavního nosníku vlevo

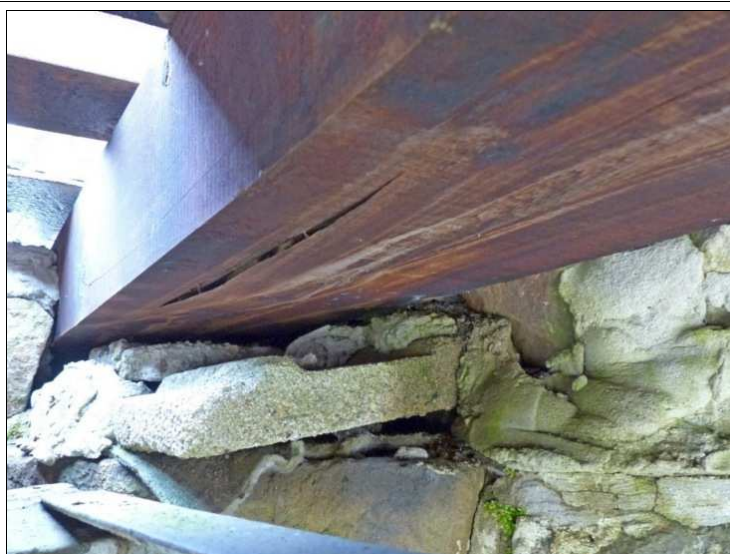
foto č. 3

- Na mostnici č. 12 vpravo jedna vrtule v upevnění podkladnice chybí. Ostatní upevňovací v průběhu délky mostu dotažena.
- Mostnice: jednotlivé mostnice neleží celou plochou na horních pásech hlavních nosníků - mezery 3 – 5 mm, pouze jednotlivé mostnice podélně popraskané
- Pozednice: podélně popraskané, na O 02 není pozednice (pražec) vpravo vypodložená - pod pozednicí je mezera 30 – 70 mm, pražec (pozednice) je vpravo na ložné ploše popraskaný **(foto č. 3)**
- Kolejové lože na začátku a na konci mostu čisté.

- Neupravené uložení pozednice (vpravo)
- Na levé straně spodní stavby, mimo uloženou NK, lokální degradace zdících prvků, boulení zdiva křídla ve spojení s posuny a uvolněním kamenů, ojedinělé průsaky

**O 02** – neupravené uložení pozednice (pražce) vpravo a popraskaná ložná plocha pražce
