# Protokol o podrobné prohlídce

mostního objektu provedené dle Vyhlášky MD č. 177/95 Sb.,  
a předpisu SZDC S5 Správa mostních objektů

<b>TÚ 0703</b>	Louka u Litvínova (včetně) – Dubí (včetně)	<b>DÚ 08</b>	Hrob - Dubí	<b>evd. km</b>	<b>145,875</b>
<b>Objekt</b>	<b>most</b>	<b>Šírá trať</b>	<b>Vžitý název:</b> lesní cesta za Střelnou		
délka mostu	<b>8,05 m</b>	počet otvorů	<b>1</b>	počet kolejí na mostě	<b>1</b>
<b>Objednatel:</b> SZDC, s.o., OŘ Ústí nad Labem		rychlost na mostě / rychlost traťová [km/h]: 40/40		elektrizace: <b>ne</b>	
<b>Objednatel:</b> SZDC, s.o., OŘ Ústí nad Labem		rychlost na mostě / rychlost traťová [km/h]: 40/40		Traťová třída zatížení s přidruženou rychlostí <b>A-40</b>	
<b>návrh hodnocení stavebního stavu</b>	<b>2/2</b>	Vedoucí regionálního pracoviště Jaroslav Schejbal		<b>Rok podrobné prohlídky</b>	<b>2019</b>

# PROTOKOL O PODROBNÉ PROHLÍDCE

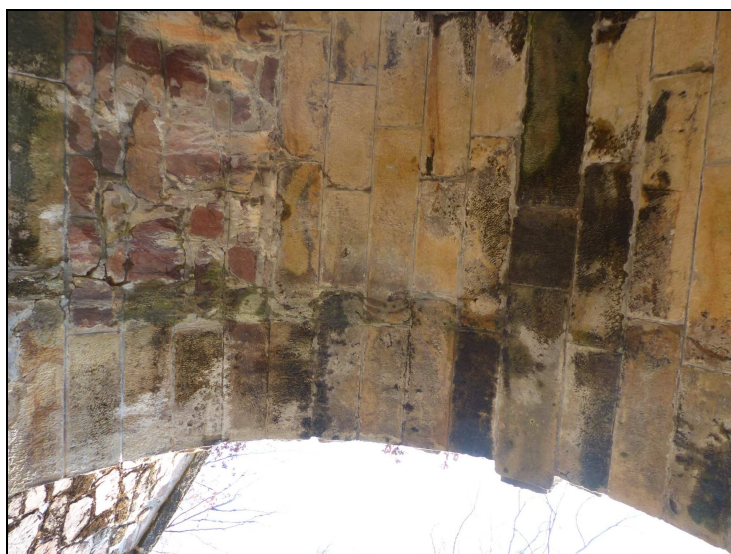
- Trhliny: Za věncem klenby vpravo trhlina šířky do 0,5 mm po spárách i přes kameny v celé délce klenby, která nad opěrou O 02 přechází v délce cca 1,00 m do zdiva opěry (viz foto č. 1). V místě trhliny průsaky vody. (oproti PPM 2016 mírné zhoršení stavu).
- Průsaky: V klenbě nad opěrou O 01 a O 02 vlevo i vpravo silné průsaky s výluhy pojiva (viz foto č. 2 a foto č. 3).
- Degradace materiálů: Pouze jednotlivé kameny zdiva klenby popraskané, prasklé. Klenáky věnců klenby vlevo poškozené – rýhy do hloubky až 100 mm v délce 3,00 m až 4,00 m (viz foto č. 4).
- Čelní zdiva: Spárování zdiva vlevo ojediněle prasklé, místy nárůst drobné vegetace. Vlevo i vpravo patrné odtržení spárování mezi čelními zdmi a věncem klenby
- Mostní římsy: Zanesené, porostlé mechem. Vlevo nad opěrou O 02 římsové kvádry vysunuté o cca 10 mm – 15 mm.
- **Chování konstrukce při průjezdu vlaku: klidné**

- Trhlina za věncem klenby šířky do 0,5 mm po spárách i přes kameny na celou délku zdiva
- Průsaky v klenbě nad opěrou O 01 a O 02 vlevo i vpravo.
- Poškozené klenáky věnců klenby vlevo – rýhy do hloubky až 100 mm v délce 3,00 m až 4,00 m.

- Krátká svislá trhlina pod patou klenby vpravo, přecházející z K 01.
- Na jednotlivých místech převážně v patě dříku patrné průsaky vody.
- Ojediněle popraskané spárování.

**Foto č. 1**  
**Konstrukce K 01 – Podélná trhлина**  
**za věncem klenby vpravo**  
**přecházející do O 02**

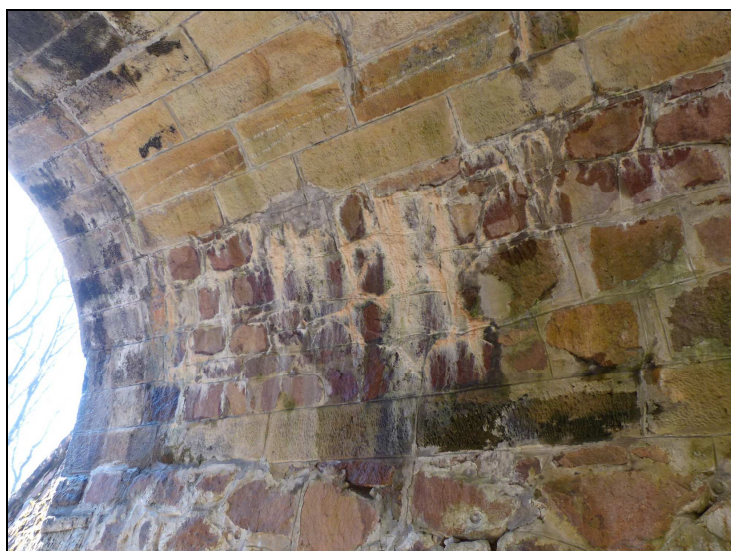
**Foto č. 2**  
**Konstrukce K 01 – Průsaky s**  
**výluhy nad opěrou O 01 vpravo**

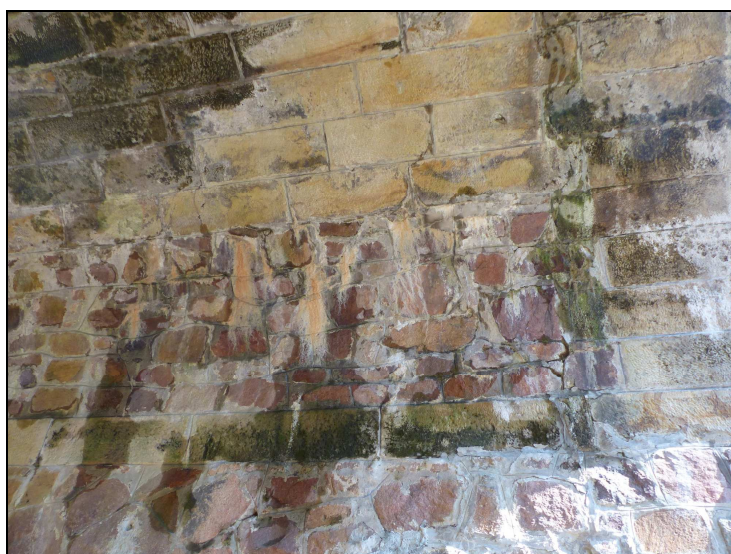
**Foto č. 3**  
**Konstrukce K 01 – Průsaky s**  
**výluhy nad opěrou O 02 vpravo**

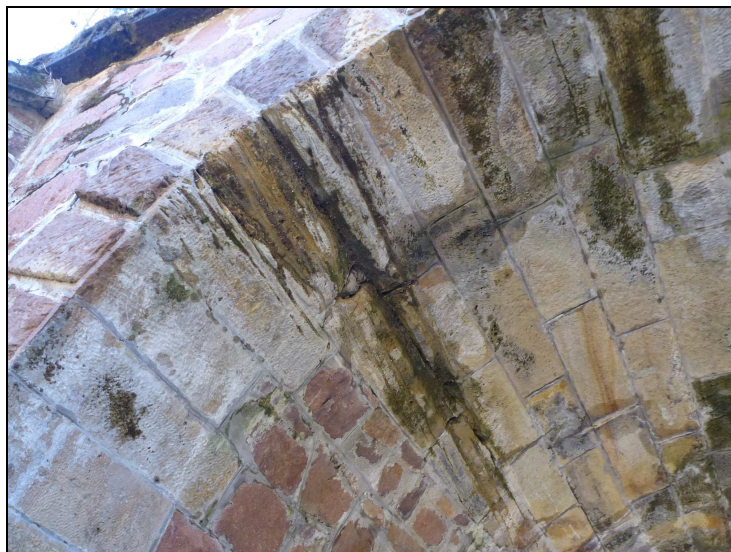
**Foto č. 4**  
**Konstrukce K 01 – Klenba v krajní části vlevo nad opěrou O 02 – rýhy od vozidel**

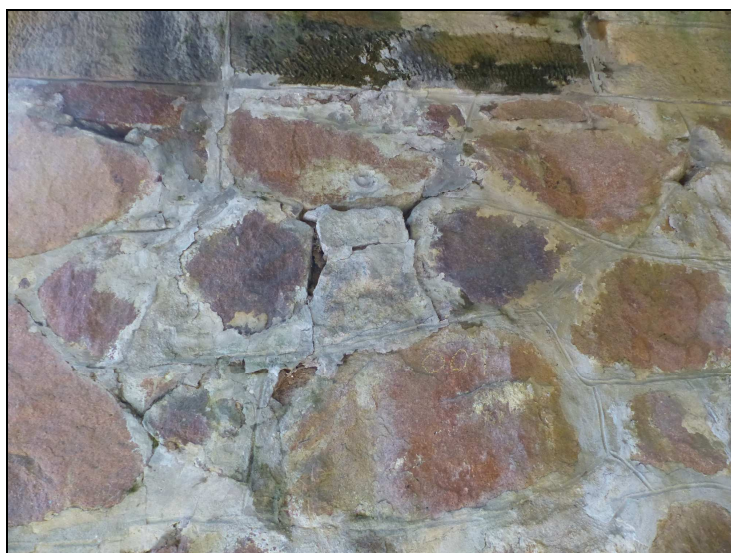
- Na jednotlivých místech převážně v patě dříku patrné průsaky vody + výluhy pojiva.
- Vpravo jednotlivé kameny uvolněné a vytlačené o 10 mm až 20 mm (viz foto č. 5).
- Ojediněle spárování popraskané, ojediněle odpadlé, ojediněle i se zdící maltou do hloubky max. 30 mm.
- Jednotlivé kameny při oklepu duté.

**Foto č. 5**  
**O 01 Opěra**  
**V pravé části jednotlivé odtržené kameny zdiva v místě s odtrženým a odpadáním spárováním**

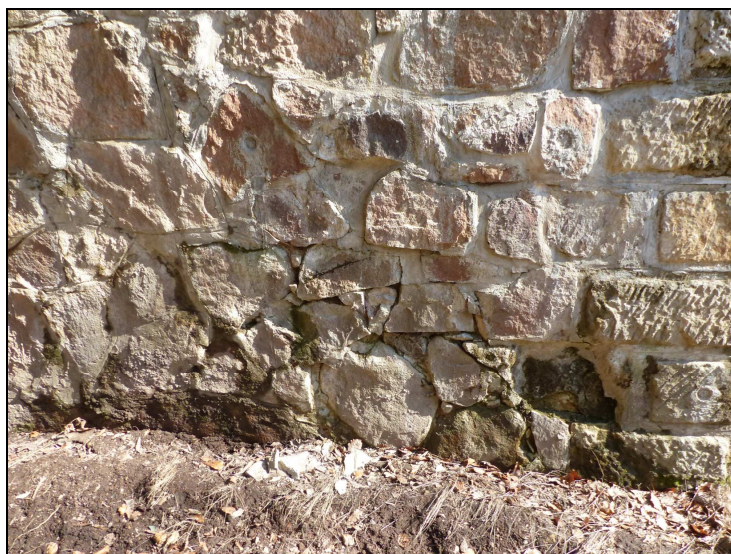
- Vpravo v horní části krátká trhlina do 1 mm v délce cca 0,43 m přicházející z K 01.
- Vlevo i vpravo jednotlivé kameny uvolněné a vytlačené o 10 mm až 20 mm.
- Na jednotlivých místech převážně u paty klenby patrné průsaky vody (viz foto č. 6).
- Ojediněle popraskané spárování, vpravo nad terénem i vypadané a zdivo v místě navhlé.
- Jednotlivé kameny při oklepu duté.
- Jednotlivé kameny popraskané, prasklé, ve styku s terénem povrchově zvětralé.

**Foto č. 6**  
**O 02 Opěra**  
**Průsaky a degradace zdiva v patní části opěry vpravo**
