Protokol o podrobné prohlídce

mostního objektu provedené dle Vyhlášky MD č. 177/95 Sb.,
a předpisu SZDC S5 Správa mostních objektů

TU	0703	Louka u Litvínova(včetně) – Dubí(včetně)	Evd. km	137,760
----	-------------	--	---------	----------------

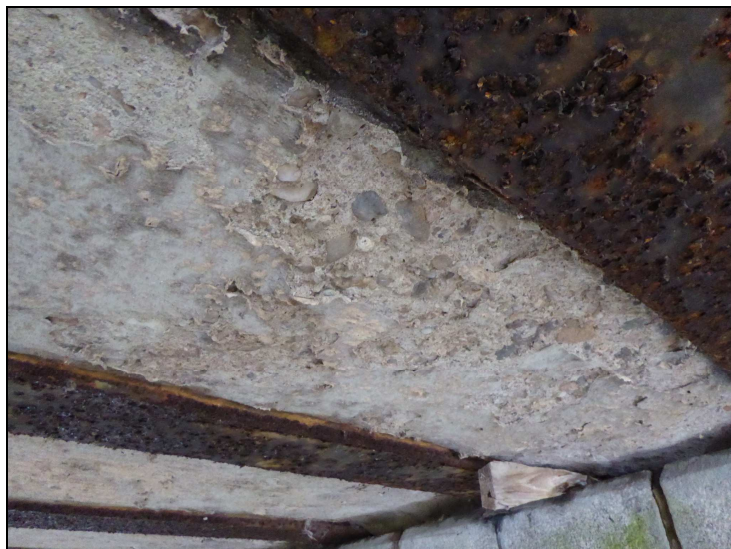
- Na jednotlivých místech z pohledu beton mezi nosníky popraskán do 1 mm, ojediněle z trhlin výluhy pojiva
- Beton mezi nosníky na jednotlivých místech degradován do hloubky cca 10 mm(**viz foto č. 1**)
- Z pohledu na jednotlivých místech popraskaná nebo odpadaná povrchová úprava betonu
- Části dolních přírub ZN na jednotlivých místech korozně oslabené o cca 1 – 3 mm, v místech uložení cca 2 – 4 mm
- Stojiny krajních nosníků vlevo i vpravo zeslabené o cca 1 – 2 mm
- Nátěr nosníků chybí, stav PKO 100%(Ri 5)(**viz foto č. 3**)

**1. K 01 – degradace betonu
z podhledu mezi ZN**

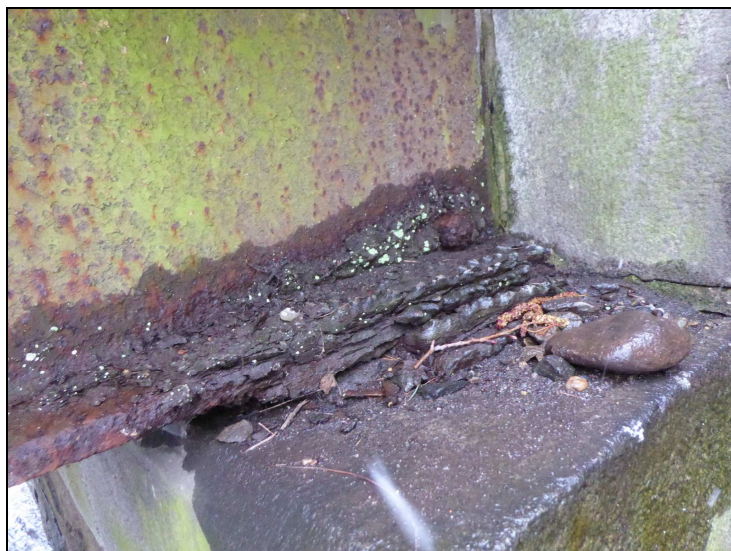
- Z čela vlevo i vpravo pouze ojediněle trhliny kratší v betonu šířky cca 0,5 mm
- Ložiska silně orezivělá, stav PKO 100%(Ri 5), zanesená zeminou(**viz foto č. 2**)
- Průsaky vody z míst uložení na O 01
- V úložné spáře na O 02 ponechány dřevěné klínky

- Korozně zeslabené dolní příruby ZN
- Ojedinelé průsaky vody s výluhy pojiva
- Zanesená ložiska

**2. K 01 – silně orezivé ložisko
na O 01 vlevo**

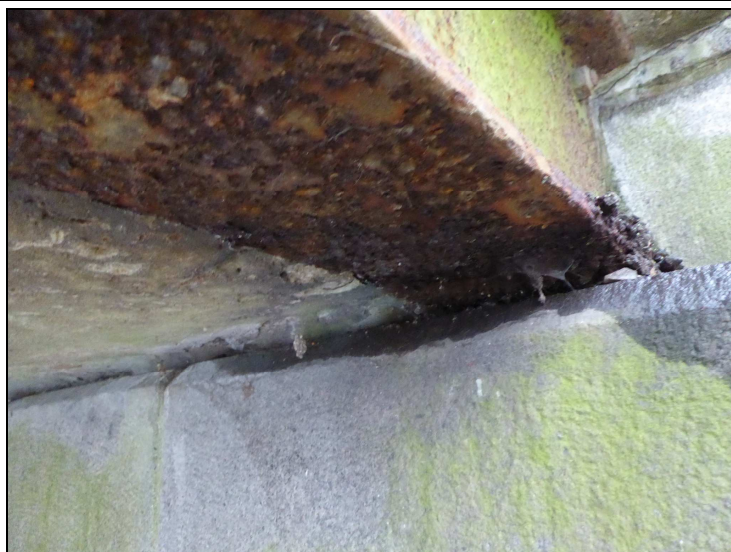
3. K 01 – stav PKO ZN

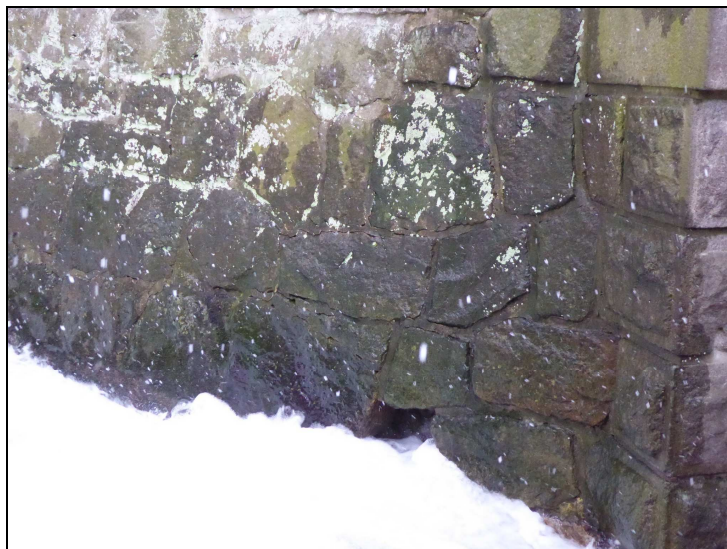
- Na jednotlivých místech v úrovni hladiny vodního toku spárování vyplavené do hloubky cca 30 mm
- Ve střední části na jednotlivých místech spárování zdiva uvolněné, popraskané a ojediněle vypadané
- Jednotlivé kameny zdiva uvolněné
- Jeden kámen v úrovni vodní hladiny vypadlý(**viz foto č. 4**)
- Římsa: Pouze jednotlivé římsové bloky zvětralé do hloubky cca 30 mm
- Porostlá vzrostlou vegetací

**4. O 02 křídlo vlevo – vypadlý
jeden kámen zdiva**
