Protokol o podrobné prohlídce

mostního objektu provedené dle Vyhlášky MD č. 177/95 Sb.,
a předpisu SZDC S5 Správa mostních objektů

TU 0704	Dubí (mimo) – Moldava v Krušných horách (včetně)	Evd. km 153,756
----------------	--	------------------------

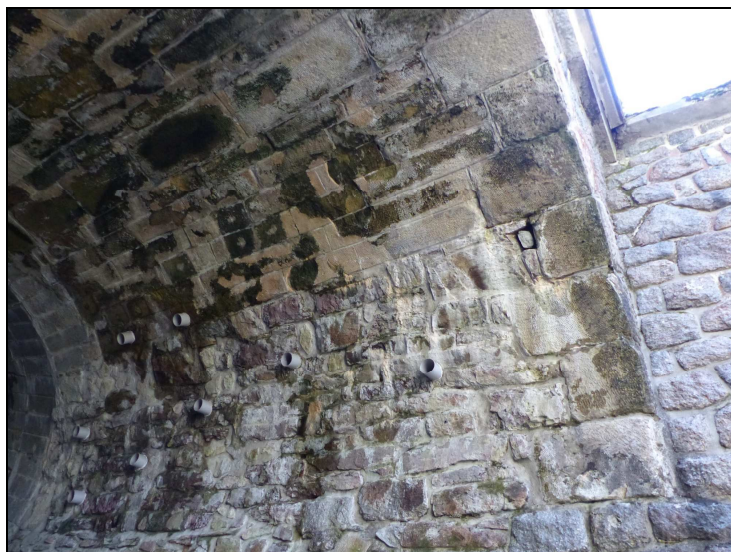
- Trhliny: Bez viditelných trhlin.
- Průsaky: Silné průsaky vody s výluhy pojiva (**viz foto č. 1, č. 2 a č. 3**). Z pracovní spáry mezi druhým a třetím dílem silné průsaky s výluhy pojiva.

- Průsaky vody s výluhy pojiva

Foto č. 1
Konstrukce K 01
Průsaky vody a výluhy pojiva
v konstrukci K 01 nad O 01 díl 1.

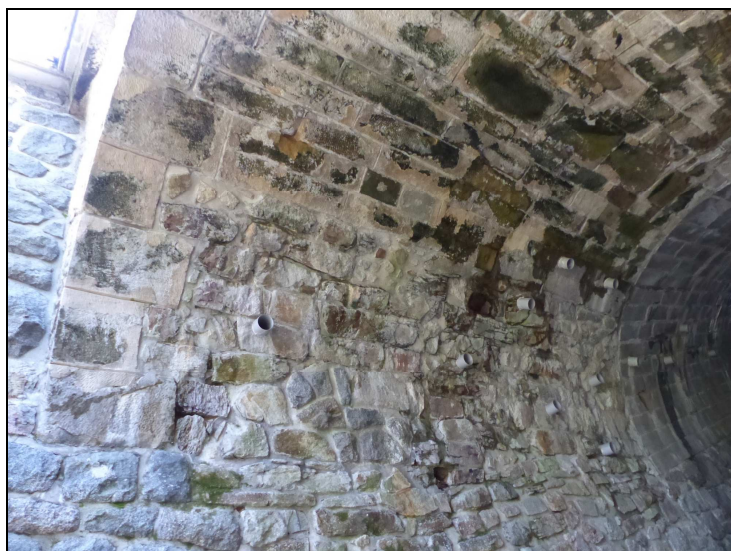
Foto č. 2
Konstrukce K 01
Průsaky vody a výluhy pojiva
v konstrukci K 01 nad O 02 díl 1.

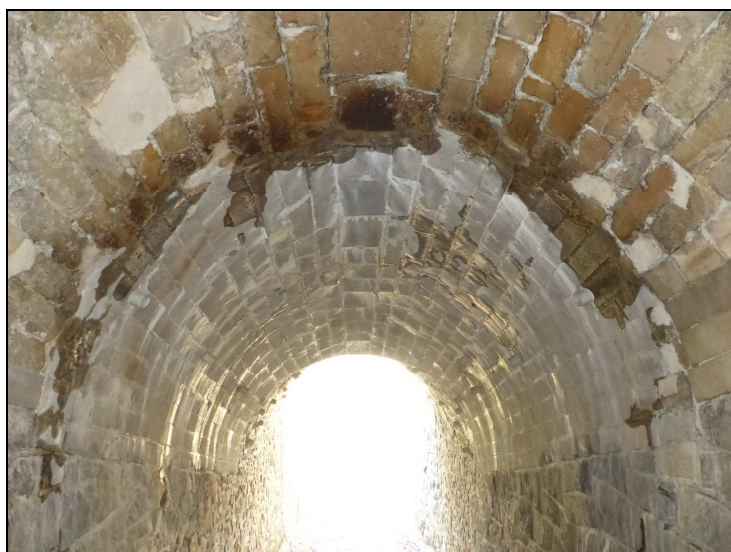
Foto č. 3
O 02
Průsaky vody a výluhy pojiva
v konstrukci K 01 dílu č. 2 a
v pracovní spáře mezi dílem č. 2 a
č. 3
