Protokol o podrobné prohlídce

mostního objektu provedené dle Vyhlášky MD č. 177/95 Sb.,
a předpisu SZDC S5 Správa mostních objektů

TÚ 0703 Louka u Litvínova (včetně) – Dubí (včetně)		DÚ 08 Hrob - Dubí		evd. km 146,390
Objekt most	Širá trať	Vžitý název: lesní cesta nad Dvohradím		
délka mostu 9,75 m	počet otvorů 1	počet kolejí na mostě 1	elektrizace: ne	
Objednatel: SZDC, s.o., OŘ Ústí nad Labem		rychlost na mostě / rychlost traťová [km/h]: 40/40	Traťová třída zatížení s přidruženou rychlostí A-40	
návrh hodnocení stavebního stavu 2/2	Vedoucí regionálního pracoviště Jaroslav Schejbal		Rok podrobné prohlídky	2019

PROTOKOL O PODROBNÉ PROHLÍDCE

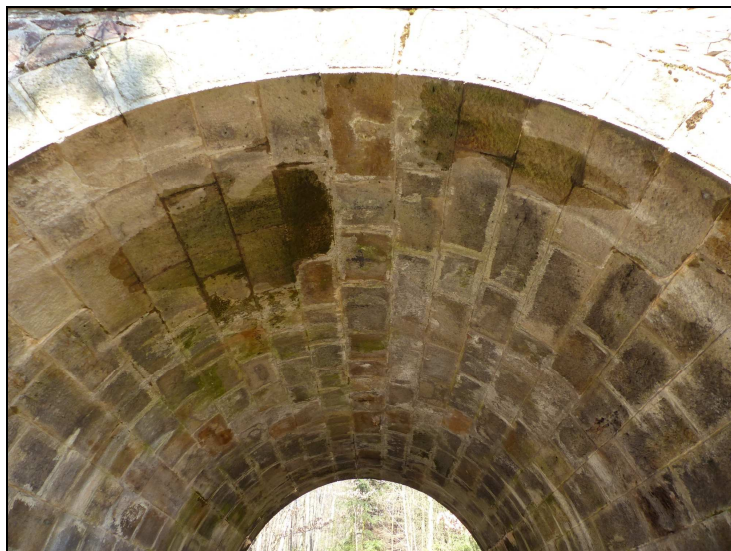
- Trhliny: Místy krátké trhliny po spárách šířky do 1 mm s výluhy pojiva.
- Průsaky: Po celé ploše viditelné průsaky s výluhy pojiva (**viz foto č. 1**). Vlevo nad věncem klenby nad O 01 a O 02 viditelné průsaky vody – horší stav nad O 02, zde v místě průsaků degradace spárování a zdící malty do hloubky 10 až 40 mm.

Foto č. 1
Konstrukce K 01
Průsaky s výluky pojiva

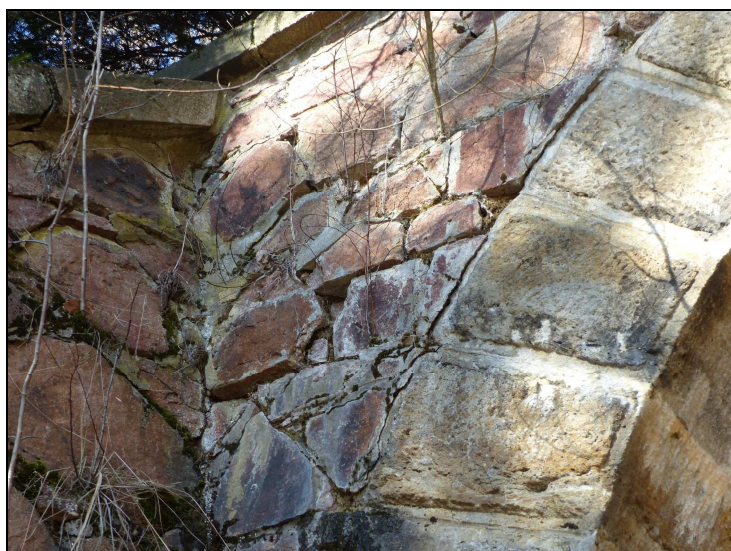
- Degradace materiálů: Pouze jednotlivé kameny zdíva klenby prasklé, jednotlivé kameny povrchově zvětřelé. Ojediněle popraskané, vypadané spárování.
- Čelní zdíva: Čelní zdivo vlevo v celé délce odtržené od věnce klenby a vysunutě o cca 15 mm. Čelní zdivo vpravo nad opěrou O 01 vyboulené o 20 mm až 50 mm (**viz foto č. 2**). V tomto místě spárování popraskané, vypadané, jednotlivé kameny čela uvolněné, ve spárách nárůst drobné vegetace.

- Odtržené a vysunuté čelní zdi od věnce klenby vlevo i vpravo.
- Průsaky s výluhy pojiva

Foto č. 2
Konstrukce K 01
Čelní zeď nad O 01 vpravo
Popraskané a vypadané spárování
i se zdící maltou, jednotlivě
uvolněné kameny a boulení zdiva o
20 mm až 50 mm.

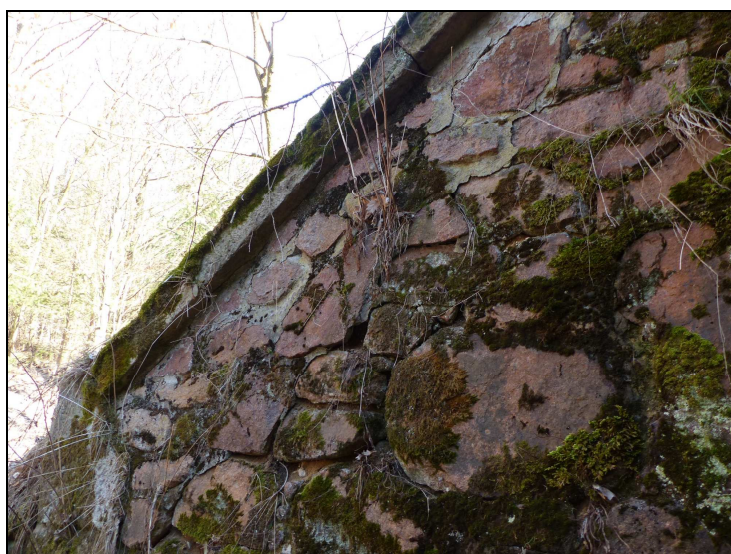
- V horní části křídla zdivo odtržené a vysunutě o 5 až 15 mm.
- Souběžně s římsou ve vzdálenosti cca 0,80 m stupňovitá trhlina po spárách na celou délku křídla šířky 5 až 25 mm (v místě trhliny vypadané spárování), (**viz foto č. 3**) + degradace zdící malty do hloubky 10 až 50 mm.
- Místně na líci křídla zachycená drobná vegetace, nárůst mechu.
- Římsa křídla z části zanesená a porostlá vegetací.

- Stupňovitá trhlina v celé délce křídla O 02 vlevo.
- Odtržené a vysunuté zdivo v koruně křídla O 02 vlevo.

Foto č. 3
O 02 křídlo opěry vlevo
Stupňovitá trhlina po spárách
s vypadaným spárováním.
