# Protokol o podrobné prohlídce

mostního objektu provedené dle Vyhlášky MD č. 177/95 Sb.,  
a předpisu SZDC S5 Správa mostních objektů

<b>TÚ 0703</b> Louka u Litvínova (včetně) – – Dubí (včetně)		<b>DÚ 04</b> Osek město – Hrob		<b>evd. km</b> <b>140,570</b>
<b>Objekt</b>	<b>most</b>	šířá trať	<b>Vžitý název:</b> Domaslavice - u hájovny	
délka mostu <b>12,50 m</b>	počet otvorů <b>1</b>	počet kolejí na mostě <b>1</b>	elektrizace <b>ne</b>	
<b>Objednatel:</b> SZDC, s.o., OŘ Ústí nad Labem		rychlost na mostě / rychlost traťová [km/h]: 50 / 50	Traťová třída zatížení s přidruženou rychlostí <b>A-50</b>	
<b>návrh hodnocení stavebního stavu</b>	<b>2/1</b>	Vedoucí regionálního pracoviště	Jaroslav Schejbal	<b>Rok podrobné prohlídky</b> <b>2019</b>

TU	<b>0703</b>	Louka u Litvínova (včetně) – Dubí (včetně)	Evd. km	<b>140,570</b>
----	-------------	--	---------	----------------

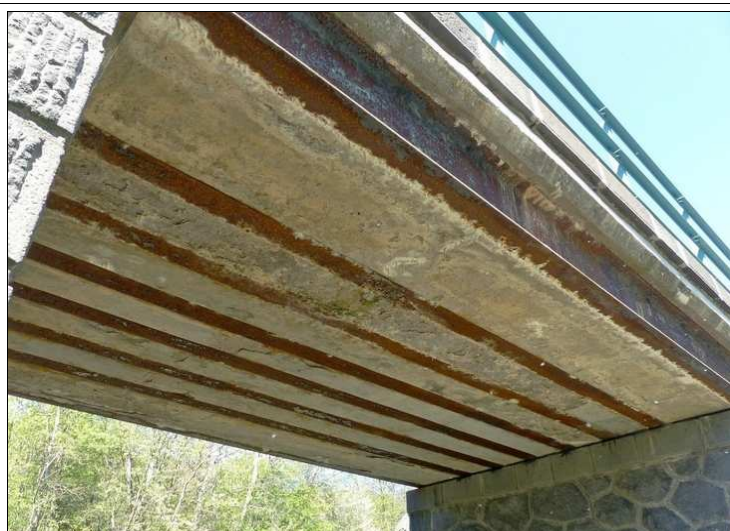
foto č. 1

- Lokální průsaky (**foto č. 1**) trhlinami v betonu a podél nosníků a v místech uložení NK, zejména v uložení na opěře O 01 - mapy, povlaky a výluhy pojiva (tvorba krápníčků).
- Stav PKO na dolních přírubách zabetonovaných nosníků a na viditelných částech krajních nosníků: nátěr poškozený na 100 % plochy (Ri 5) **/foto č. 1 a č. 2/**
- Dolní příruby nosníků lokálně oslabené o 1 – 2 mm (zejména důlkovou korozí) **/foto č. 2/**.
- Matice příčných táhel (příčné výztuže) zarezlé.
- Z podhledu vrstva povrchové úpravy betonu mezi nosníky místně popraskaná, prasklá v podélném i v příčném směru, na jednotlivých místech vrstva povrchové úpravy degradovaná - povrchová degradace betonu do hl. max. 15 mm.
- Mezi 6. a 7. nosníkem zleva, téměř v celé délce podhledu, beton degradovaný do hl. 15 – 60 mm (**foto č. 2**).

- Lokální průsaky, výluhy pojiva
- Poškozené nátěry nosníků, koroze úložných desek (ložisek) krajních nosníků
- Lokální degradace betonu

**K 01** – lokální průsaky, výluhy pojiva i s tvorbou krápníčků, poškozená PKO ocelových nosníků

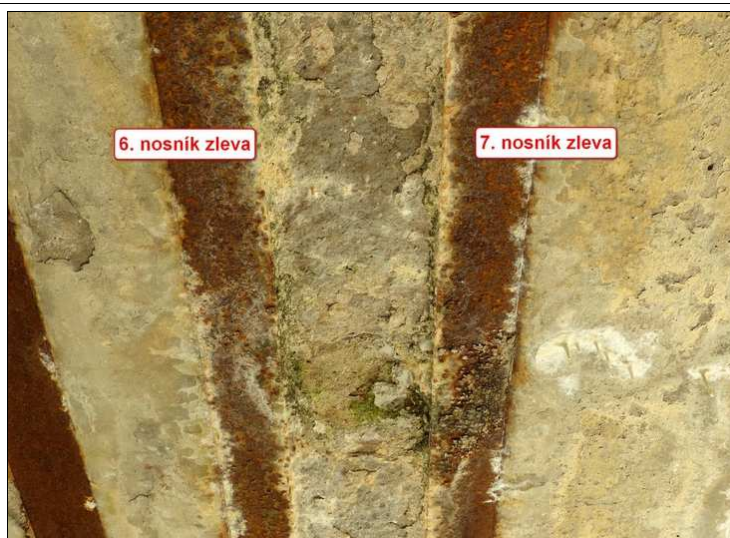
foto č. 2

**K 01** – poškozená PKO na dolních přírubách ZBN, koroze přírub, hloubkově degradovaný beton mezi nosníky

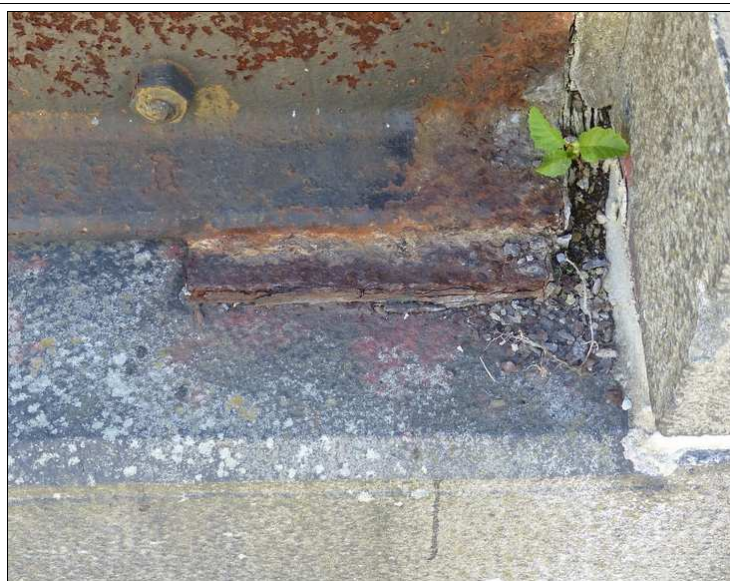
foto č. 3

- Vlevo beton čela konstrukce, mezi krajním nosníkem a kamennými římsovými kvádry, místně popraskaný a místně degradovaný do hl. 15 – 20 mm. Vpravo beton čela konstrukce na jednotlivých místech popraskaný - výluhy pojiva (pod kamennými římsovými kvádry betonové čelo NK vyspravené, zde trhliny nezaznamenány).
- Římsy: bez poruch
- Uložení nosné konstrukce: z míst uložení průsaky (zejména na O 01 mapy, výluhy pojiva), viditelné ocelové úložné desky - ložiska krajních nosníků jsou mírně zanesené, v místech ložisek narůstá drobná vegetace, koroze úložných desek - ložisek **(foto č. 3)**.
- Chování konstrukce při průjezdu vlaku: klidné

**K 01** – koroze ložiska krajního nosníku
