Protokol o podrobné prohlídce

mostního objektu provedené dle Vyhlášky MD č. 177/95 Sb.,
a předpisu SZDC S5 Správa mostních objektů

TU	0703	Louka u Litvínova (včetně) – Dubí (včetně)	Evd. km	140,850
----	-------------	--	---------	----------------

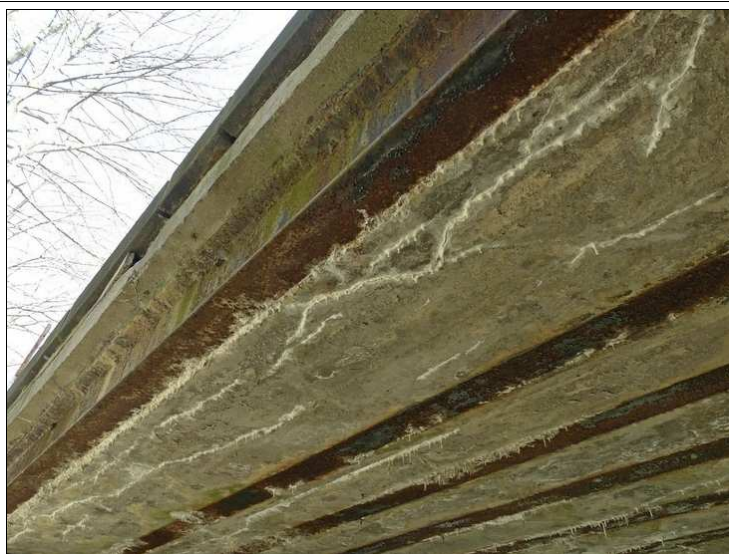
foto č. 1

- Průsaky, včetně v místech uložení NK - mapy, povlaky a lokální výluhy pojiva s tvorbou krápníků **(foto č. 1)**.
- Stav PKO na dolních přírubách zabetonovaných nosníků a na viditelných částech krajních nosníků: bez nátěrů na 100 % plochy /Ri 5/ **(foto č. 1)**

- Dolní příruby nosníků lokálně oslabené o 1 mm /zejména důlkovou korozi/ **(foto č. 1)**.
- Matice příčných táhel (příčné výztuže) zarezlé.
- Z pohledu beton mezi nosníky lokálně popraskaný, prasklý v podélném i v příčném směru **(foto č. 1)**, místy povrchová degradace betonu.

K 01 – průsaky, výluhy pojiva s tvorbou krápníků, poškozená PKO a koroze ocelových nosníků, trhliny v betonu

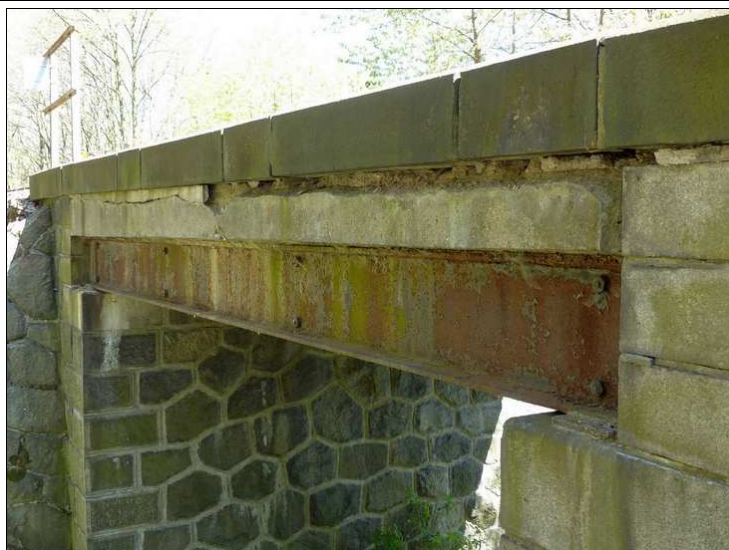
foto č. 2

- Vlevo beton čela konstrukce, mezi krajním nosníkem a kamennými římsovými kvádry, místně popraskaný, prasklý, pod římsovými kvádry beton a úložná vrstva popraskaná, odtržená, uvolněná a v první 1/2 délky NK úložná vrstva degradovaná - vypadaná do hl. 50 – 100 mm **(foto č. 2)**.

K 01 - čelo NK vlevo – degradovaná (vypadaná) úložná vrstva pod kamennými římsovými kvádry, degradace betonu čela NK

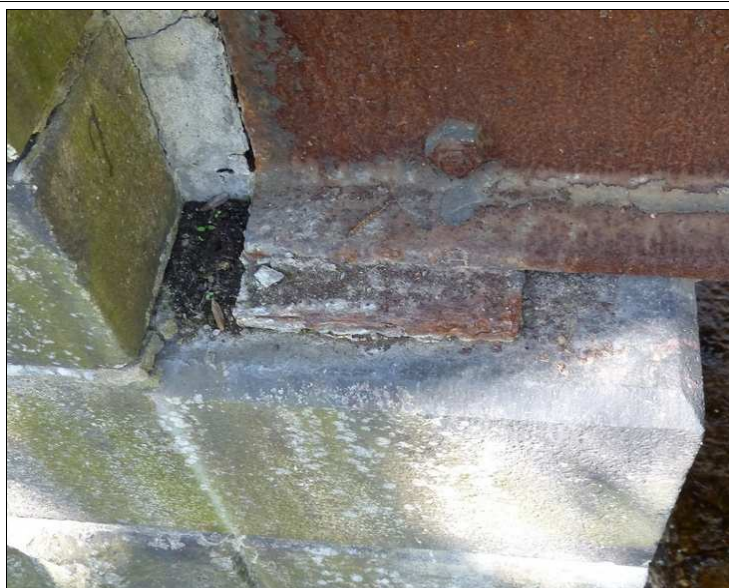
foto č. 3

- Uložení nosné konstrukce: z míst uložení průsaky, viditelné ocelové úložné desky - ložiska krajních nosníků mírně zanesené, koroze úložných desek - ložisek **(foto č. 3)**

K 01 – koroze ložiska krajního nosníku

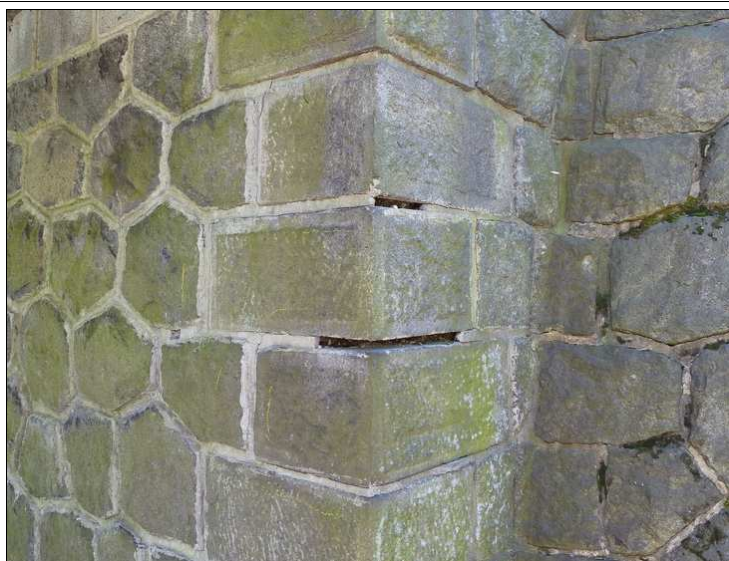
foto č. 4

- Spárování v horní polovině a v krajích opěry, včetně v rohových zdivech, popraskané, odtržené od kamenů (náznak trhlin), pouze místně spárování uvolněné a degradované, vlevo v rohovém zdivu ve dvou ložných spárách degradovaná zdící malta do hl. 40 – 140 mm **(foto č. 4)**.

O 01 - rohové zdivo opěry vlevo – popraskané spárování (náznak trhlin), degradace zdící malty

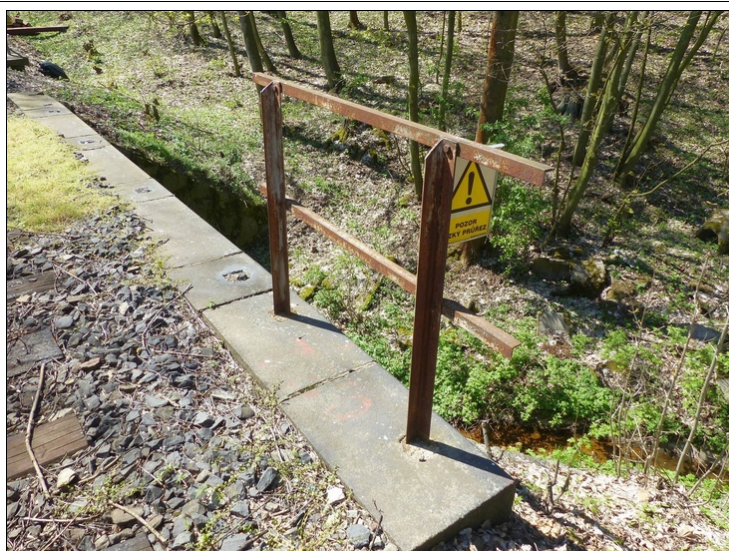
foto č. 5

- **Vlevo:** Zábradlí z větší části chybí, sloupky zbylé části zábradlí na konci mostu (na O 02) uvolněné společně s římsovými kvádry. U zbylé části zábradlí prorezavění nátěru na 90 % plochy (Ri 5). **(foto č. 5)**
- **Vpravo:** Římsové kvádry s ukotvenými sloupky zábradlí uvolněné. 3. a 4. sloupek uvolněný – oba sloupky mají v dolní části značně oslabené a prasklé příruby a zalití sloupků je porušené, navíc 3. sloupek je v dolní části přerušovaný a zábradlí je v místě 3. sloupku vybočené směrem ke koleji o 90 – 110 mm **(foto č. 6)**, zde vzdálenost zábradlí (sloupku) od osy koleje = **2096 mm**. Na konci mostu (nad O 02) zábradlí chybí. Prorezavění nátěru na 90 % plochy (Ri 5).

Vybavení – torzo zábradlí na mostě vlevo (konec mostu)

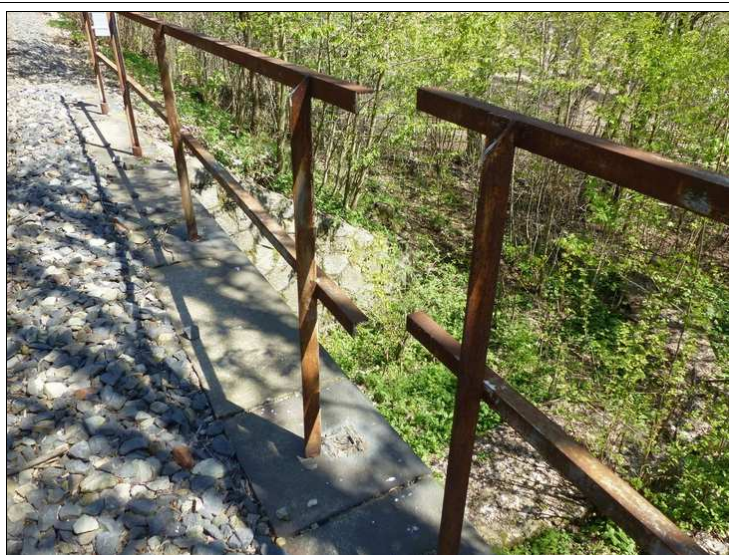
foto č. 6

Vybavení - zábradlí na mostě vpravo – uvolněný (v dolní části přerušovaný) 3. sloupek a vybočené zábradlí směrem ke koleji
