Protokol o podrobné prohlídce

mostního objektu provedené dle Vyhlášky MD č. 177/95 Sb.,
a předpisu SZDC S5 Správa mostních objektů

| TÚ 0703 Louka u Litvínova (včetně) – – Dubí (včetně) | | DÚ 08 Hrob – Dubí | | evd. km 143,500 |
| Objekt | most | šířá trať | Vžitý název: Hrob - Bouřlivec (Velký Hrob) | |

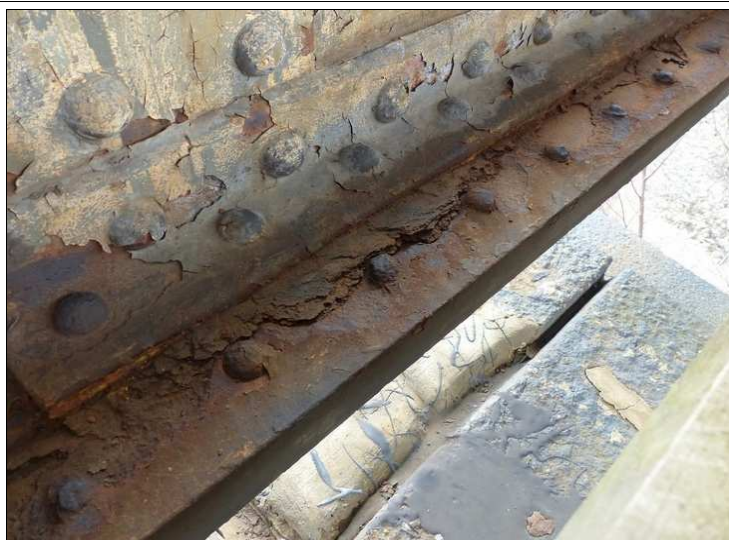
foto č. 1

K 01 – korozní oslabení dolního pásu hlavního nosníku vpravo (příhrada č. 10)

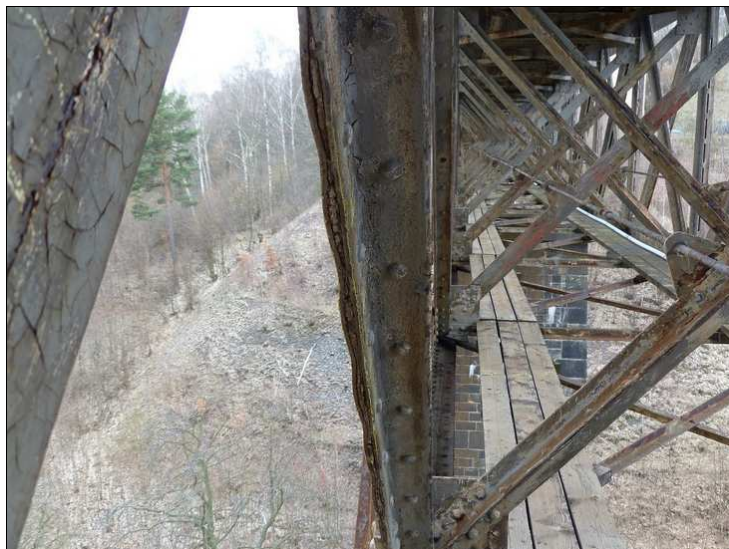
foto č. 2

- **Korozní oslabení prvků:** Horní pásy (pásové úhelníky) podélníků oslabené o 2 – 4 mm, lokálně kraje přírub vyrezivělé do hl. 1 – 3 mm. Prvky nosné konstrukce v oblasti přípojů a styčníků, v místech zanesení a narostlé rzi, včetně v místech štěrbinové koroze a v místech pod revizními lávkami oslabené o 2 – 5 mm, ojediněle i o 6 mm **(foto č. 1)** a místy profily směrem do krajů i značně oslabené (oslabení do ostra). Při hranách prvky oslabené a vyrezivělé do hl. 3 – 12 mm. U členěných prutů mezi dílčími prvky štěrbinová koroze - odtažení materiálů o 5 – 20 mm, deformace přírub a pásnic mezi nýty **(foto č. 2)**.

K 01 – štěrbinová koroze u členěného prutu diagonály (příhrada č. 17 vpravo)

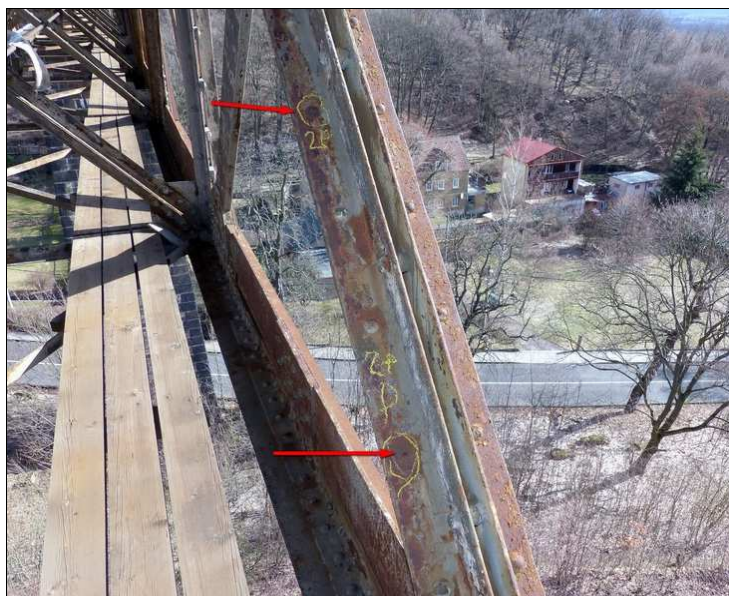
foto č. 3

- **Stav nýtových spojů:** hlavy jednotlivých nýtů oslabené o 3 – 10 mm
 - V příhradě č. 2 u diagonály pravého hlavního nosníku utržené hlavy 2 nýtů **(foto č. 3)**.

K 01 - příhrada č. 2, diagonála hlavního nosníku vpravo – utržené hlavy 2 nýtů

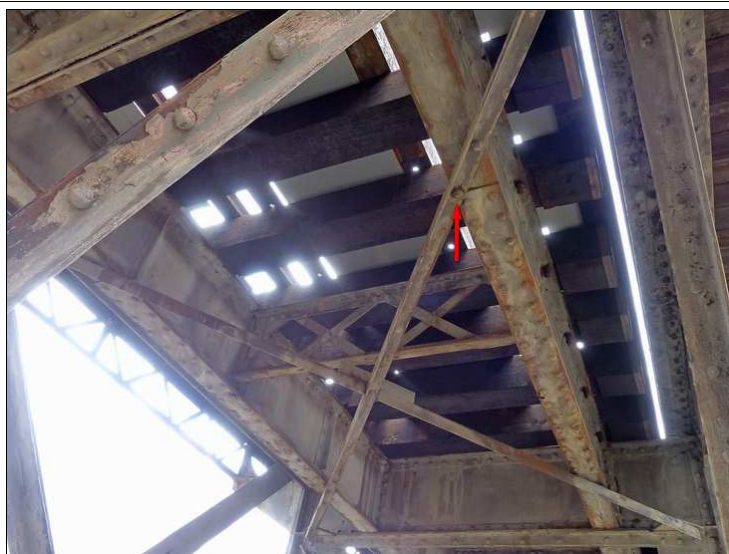
foto č. 4

- V příhradě č. 16 u diagonály pravého hlavního nosníku utržená hlava 1 nýtu.
 - V příhradě č. 16 ve spoji podélného ztužení k vnitřnímu krčnímu úhelníku dolního pásu podélníku vlevo 1 nýt volný **(foto č. 4)**

K 01 - příhrada č. 16, připojení podélného ztužení na podélník vlevo na konci příhrady – volný nýt

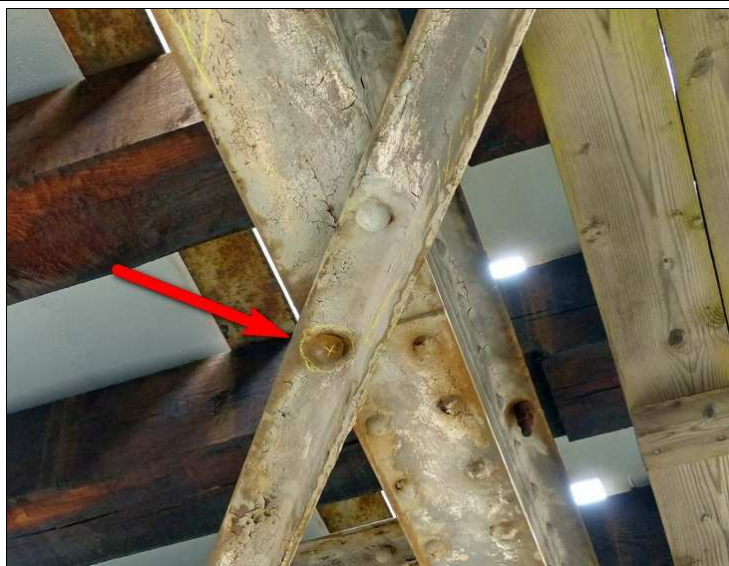
foto č. 5

- V příhradě č. 18 ve spoji podélného ztužení k vnitřnímu krčnímu úhelníku dolního pásu podélníku vpravo 1 nýt volný **(foto č. 5)**.
 - V příhradě č. 20 u diagonály pravého hlavního nosníku utržená hlava 1 nýtu.

K 01 - příhrada č. 18, připojení podélného ztužení na podélník vpravo na začátku příhrady – volný nýt

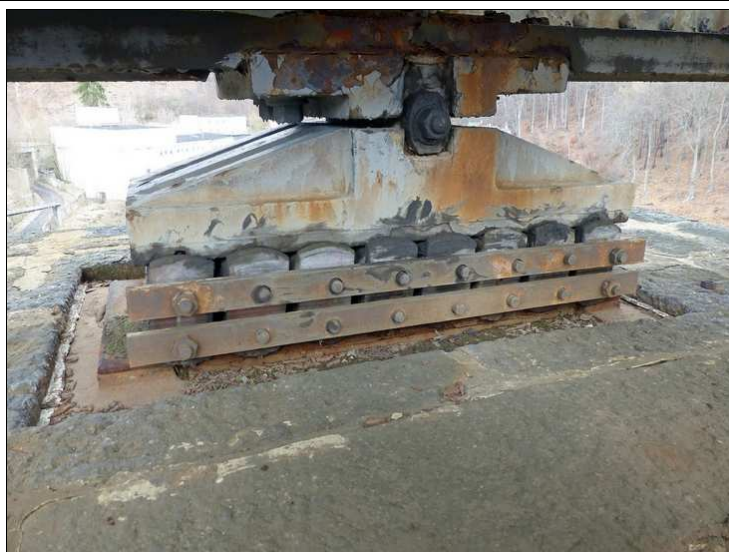
foto č. 6

- **Uložení a ložiska:** zalití ložisek místy popraskané, stav PKO ložisek: prorezavění a odloupání nátěru na cca 15 % plochy (Ri 5), na úložných deskách pohyblivých ložisek na P 01 a P 02 nátěr poškozený na 80 – 100 % plochy (nečistoty) **(foto č. 6)**, třecí plochy u pohyblivých ložisek jsou promazané

K 01 - pohyblivé ložisko na pilíři P 01 vlevo

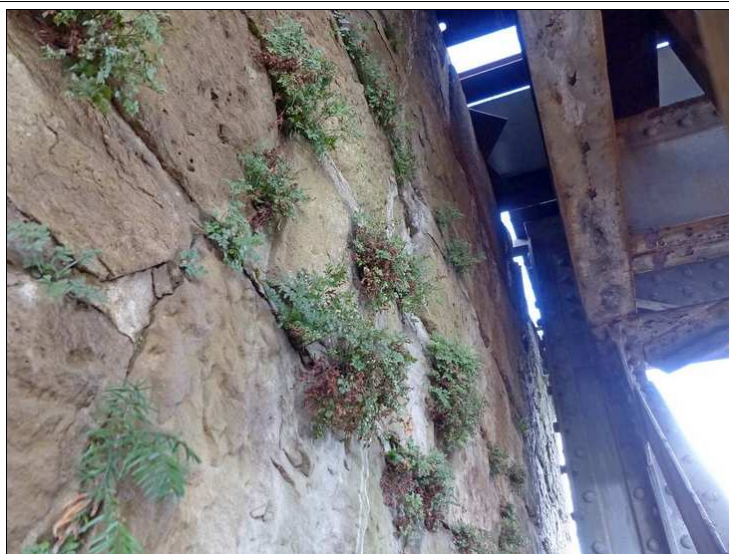
foto č. 7

- **Závěrná zeď:** v horní části závěrné zdi jsou vysunuté kameny a zdivo je vyboulené, všeobecně spárování místy uvolněné, starší spárování odtrženo od kamenů, ve spárách narůstá drobná vegetace, jednotlivé kameny jsou popraskané a prasklé **(foto č. 7)**, v době PPM byla patrná vlhnutí a mokrá místa

- Vyboulená horní část závěrné zdi, vysunuté kameny (zatím stabilizováno)
- Pouze místní degradace zdících prvků

O 01 - závěrná zed' – vysunuté kameny a vyboulené zdivo v horní části závěrné zdi, nárůst drobné vegetace ve spárách

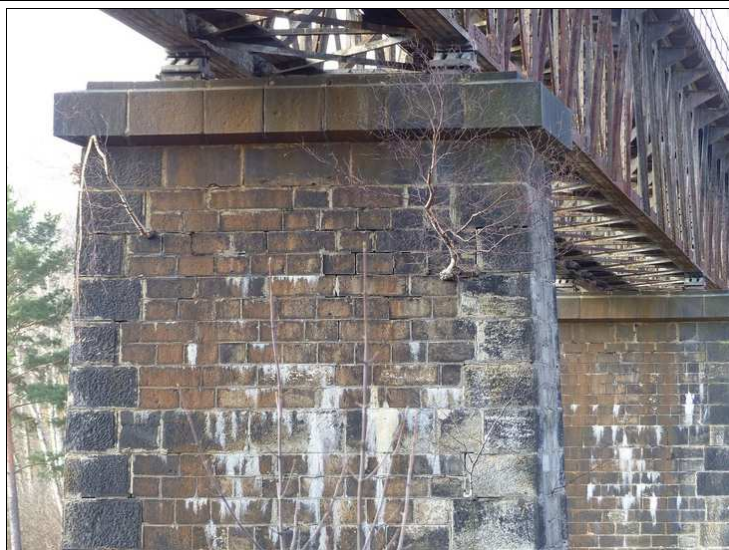
foto č. 8

- V horní polovině pilíře lokální výluhy pojiva. Zejména v horních částech pilíře je v jednotlivých spárách degradované spárování a hloubkově degradovaná zdící malta. V horních částech pilíře je ve spárách narostlá vegetace, včetně vzrostlé. Pouze jednotlivé kameny jsou popraskané, prasklé. **(foto č. 8)**

- Lokální výluhy pojiva
- Degradace spárování a zdící malty v jednotlivých spárách

P 02 - horní část pilíře – výluhy pojiva, hloubková degradace zdíci malty, uchycená vegetace ve spárách

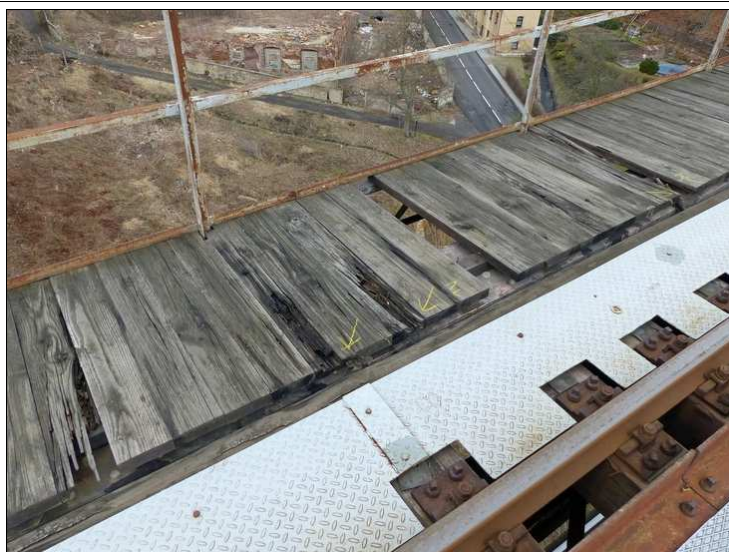
foto č. 9

- Podlaha mezi kolejnicemi a na hlavách mostnic (pozednic): připojení plechů je v pořádku, povrchy jsou místy zanesené, bez prorezavění nátěru (Ri 0); vlevo na hlavách mostnic jsou na vnější straně podélně uložené fošny místy shnilé
- Podlahy na chodnicích: **zhoršující se stav** - postupná hniloba fošen, jednotlivé fošny jsou již zcela shnilé - chybí **(foto č. 9)**, zjištěn výskyt hub na fošnách, v přechodu z podlahy vpravo na začátku chybí 3 fošny a na konci chybí 1 fošna (neupravené přechody)

Vybavení - podlaha na chodníku vlevo – hniloba fošen, shnilé a chybějící fošny
