Protokol o podrobné prohlídce

mostního objektu provedené dle Vyhlášky MD č. 177/95 Sb.,
a předpisu SZDC S5 Správa mostních objektů

TÚ 0703	Louka u Litvínova (včetně) – Dubí (včetně)	DÚ 08	Hrob - Dubí	evd. km	145,927
Objekt	most	Šírá trať	Vžitý název: Lesní potok za Střelnou		
délka mostu	10,30 m	počet otvorů	1	počet kolejí na mostě	1
Objednatel: SZDC, s.o., OŘ Ústí nad Labem		rychlost na mostě / rychlost traťová [km/h]: 40/40		elektrizace: ne	
Objednatel: SZDC, s.o., OŘ Ústí nad Labem		rychlost na mostě / rychlost traťová [km/h]: 40/40		Traťová třída zatížení s přidruženou rychlostí A-40	
návrh hodnocení stavebního stavu	2/2	Vedoucí regionálního pracoviště Jaroslav Schejbal		Rok podrobné prohlídky	2019

PROTOKOL O PODROBNÉ PROHLÍDCE

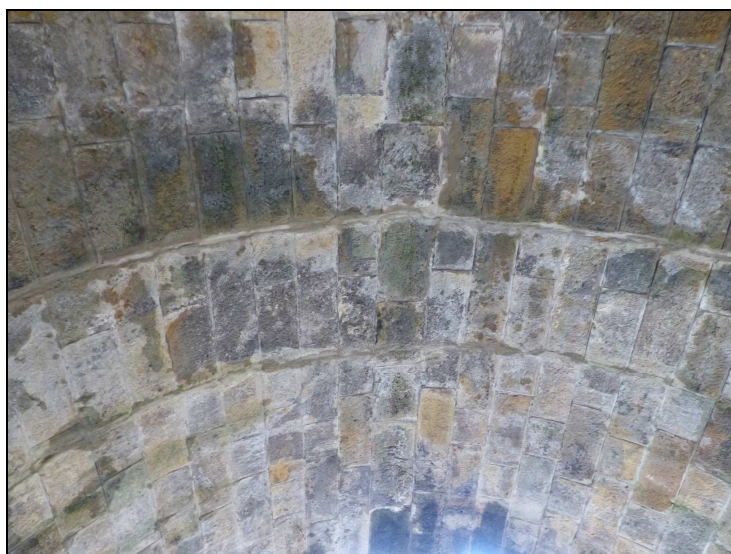
- Průsaky: Místy v plochách, místy z prasklin a místy ze spár patrné průsaky s výluhy pojiva (viz foto č. 1).
- Degradace materiálů: Povrchová degradace pískovcových kvádrů, u druhého dílu opěry O 02 v patě klenby degradace 7 kvádrů (viz foto č. 2). Jednotlivé kameny popraskané, prasklé.
- Čelní zdi: Pouze jednotlivé kameny čelních zdí popraskané, prasklé. Místy spárování popraskané, nad O 02 vlevo horní řada kamenů pod římsou vytlačená o cca 3 mm – 5 mm. Ve spárách nárůst drobné vegetace. Spárováním místy průsaky s výluhy pojiva.
- Mostní římsy: Zanesené.
- **Chování konstrukce při průjezdu vlaku: klidné**

- Průsaky s výluhy pojiva
- Degradace zdiva ve střední části v patě klenby nad opěrou O 02.

Foto č. 1
Konstrukce K 01
prúsaky s výluhy pojiva
Třetí díl zleva

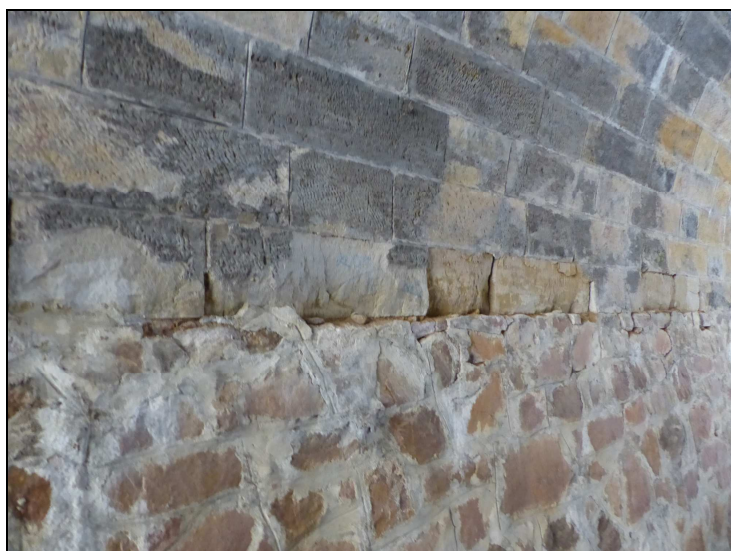
- Pod středním dílem v patě klenby v horní části opěry degradace pískovcových kvádrů v ploše cca 0,25 m x 2,50 m do hloubky cca 20 až 35 mm.
- V plochách, především v krajních částech opěry silné výluhy pojiva.
- Jednotlivé kameny popraskané, prasklé, jednotlivé povrchově zvětralé.

- Silné průsaky s výluhy pojiva
- Degradace zdiva ve střední části pod patou klenby.

Foto č. 2
Konstrukce K 01
Degradace pískovcových kvádrů
v patě klenby druhého dílu nad
opěrou O 02

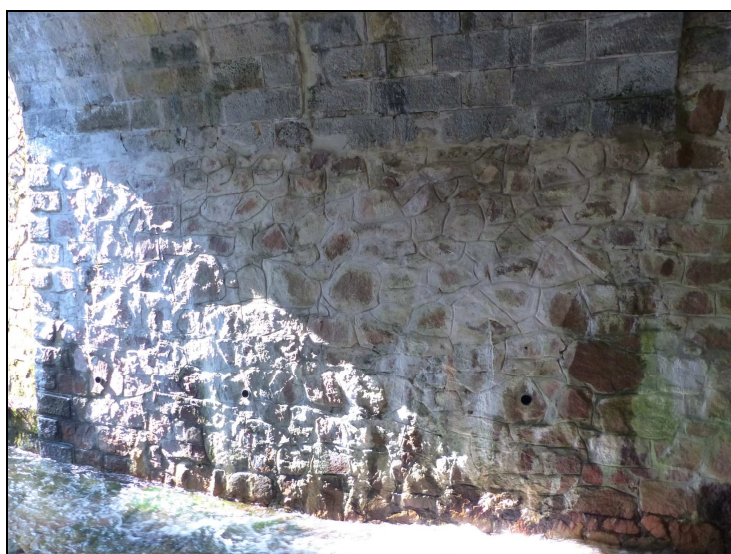
- V kraji opěry vlevo u rohového zdiva krátká svislá trhlinka šířky do 0,5 mm délky cca 1,00 m.
- Pod prvním dílem v patě klenby v horní části opěry u dvou kamenů spárování popraskané, kameny vytlačené o cca 5 mm.
- Pod druhým dílem převážně v místech pod patou klenby místy spárování vypadané i se zdící maltou do hloubky 20 až 40 mm, ojediněle s průsaky a výluhy pojiva.
- Ve styku s vodním tokem na jednotlivých místech spárování vyplavené.
- V plochách, především v krajních částech opěry silné výluhy pojiva (viz foto č. 3).
- Jednotlivé kameny popraskané, prasklé, jednotlivé zvětralé.

- Silné průsaky s výluhy pojiva.
- Krátká svislá trhлина u rohového zdiva vlevo.

Foto č. 3
Opěra O 01 vpravo
Prúsaky s výluhy zdivem opěry
