Protokol o podrobné prohlídce

mostního objektu provedené dle Vyhlášky MD č. 177/95 Sb.,
a předpisu SZDC S5 Správa mostních objektů

| TÚ 0704 Dubí (mimo) – Moldava v Krušných horách (včetně) | | DÚ 02 Dubí – Mikulov-Nové Město | | evd. km 150,780 |
| Objekt most | šířá trať | Vžitý název: Lesní potok za žst.Dubí | | |

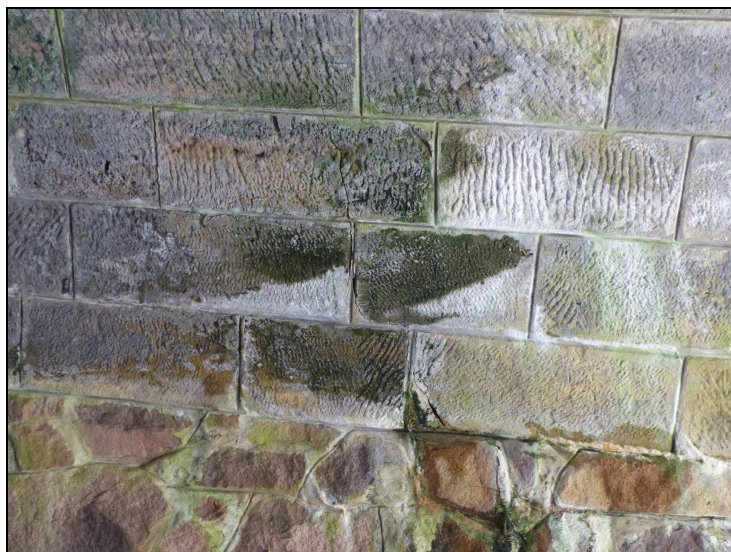
- Trhliny: Nad opěrou O 01, ve vzdálenosti cca 4,50 m zleva 1x svislá trhlina šířky 0,5 mm až 2 mm, max. délky 1,10 m s výluhy pojiva po spárách i přes pískovcové kvádry (trhlina přechází z opěry O 01), (**viz foto č. 1**).

Foto č. 1
Konstrukce K 01
Svislá trhlina ve vzdálenosti 3,00 m zleva

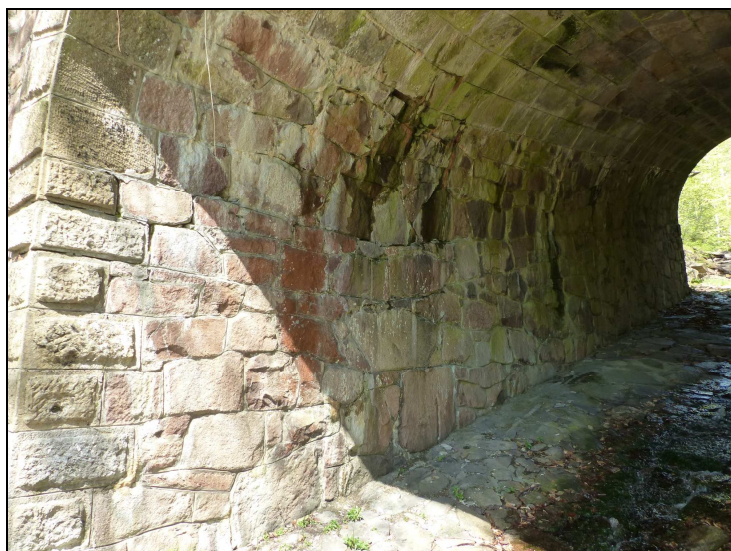
- Průsaky: Silné průsaky vody s výluhy pojiva převážně v podélné spáře v místě přechodu kamenného zdiva a pískovcových kvádrů klenby nad opěrou O 01 a O 02 + výluhy pojiva a drobné průsaky ze spár pískovcových kvádrů klenby (**viz foto č. 2**).

- Silné průsaky vody s výluhy pojiva v podélné spáře v místě přechodu kamenného zdiva a pískovcových kvádrů klenby nad opěrou O 01 a O 02
- Vodorovné trhliny v čelní zdi vlevo i vpravo s vytlačení zdiva
- Svislá trhlina ve vzdálenosti 3,00 m zleva

Foto č. 2
K 01
Průsaku vody a výluhy pojiva nad opěrou O 02

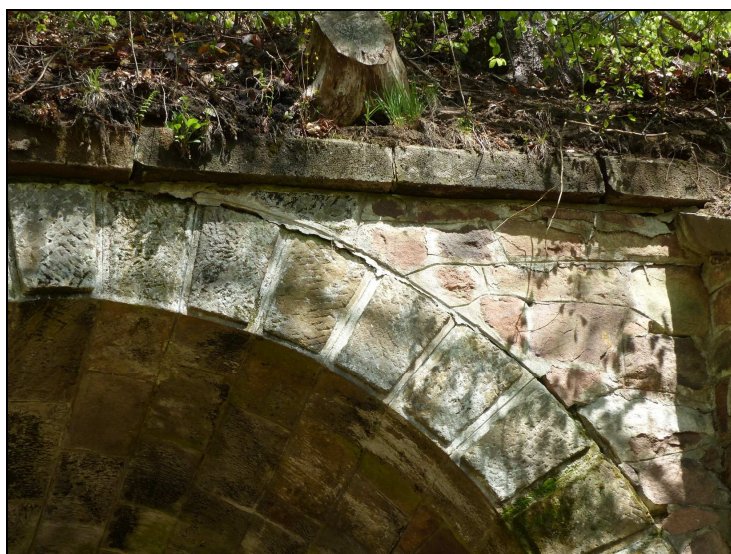
- Čelní zeď vlevo: Ve vzdálenosti cca 0,25 m pod římsou vodorovná trhlina po spáře šířky do 1 mm, zdivo nad podélnou trhlinou nad O 01 (**viz foto č. 3**) i O 02 vytlačené o cca 10 mm až 20 mm, trhlina přechází i do horní části křídla O 02 vlevo. Čelní zeď nad vrcholem klenby nad O 01 vytlačená v délce cca 0,50 m až o 5 mm (**viz foto č. 3**). Lokálně vypadané spárování.

Foto č. 3
K 01 čelní zeď vlevo nad O 01
Vodorovná trhlina + vytlačení čelní zdi u vrcholu klenby

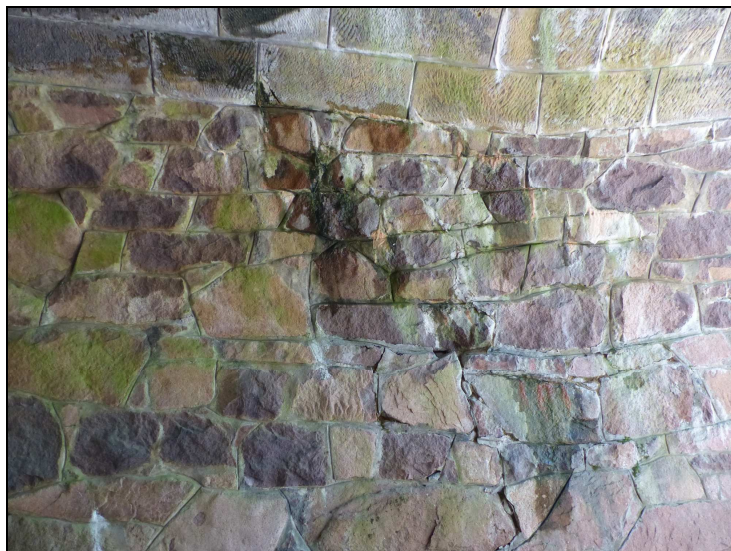
- Ve vzdálenosti cca 3,00 m zleva svislá trhlina po spárách téměř na celou výšku opěry šířky 1 mm až 2 mm s průsaky vody. (trhlina přechází do nosné konstrukce), (**viz foto č. 4**).
- Místy průsaky vody, místy výluhy pojiva.
- Ojediněle části spárování popraskané, vypadané, ve spárách místy nárůst drobné vegetace.
- Ojediněle jednotlivé kameny popraskané, prasklé.

- Svislá trhlina ve vzdálenosti 3,00 m zleva s průsaky
- Boulení a vysunutí zdiva křídla opěry vlevo
- Održené a vysunuté kamenné kvádry římsy křídla vpravo

Foto č. 4
Opěra O 01
Svislá trhlina po spárách ve
vzdálenosti 3,00 m zleva s průsaky

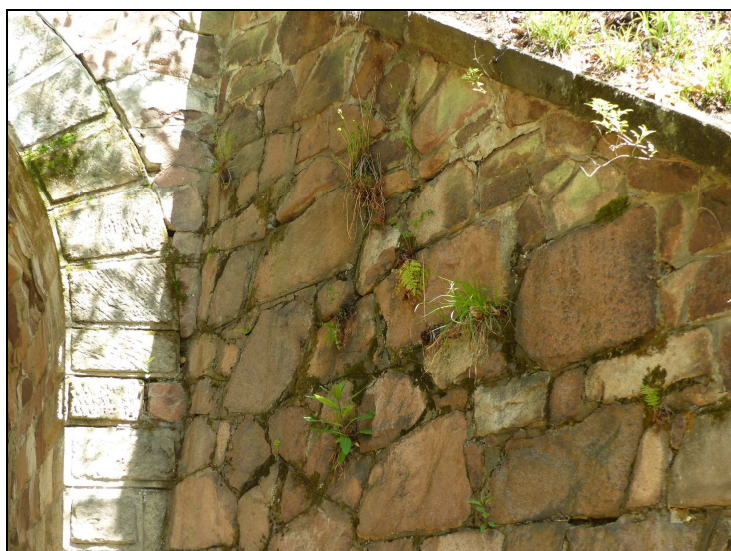
- V horní části zdiva spárování vypadané místy i se zdící maltou, zdivo v místě mírně vyboulené a vytlačené o 10 mm až 20 mm (**viz foto č. 5**).
- V konci křídla silné průsaky vody.
- Části spárování popraskané, vypadané, ve spárách místy nárůst drobné vegetace.
- Líc křídla místy porostlý mechem.
- Římsa křídla zanesená nečistotami, zeminou, porostlá drobnou vegetací.

Foto č. 5
Křídlo opěry O 01 vlevo
Stupňovitá trhlina po spárách +
vysunutí zdiva.

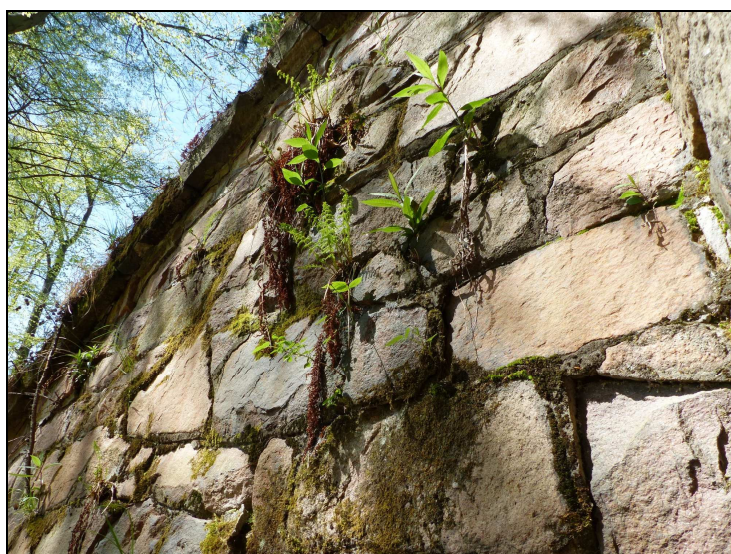
- Pod římsou stupňovitá trhlina po spárách šířky 1 mm až 3 mm, zdivo vysunuté o 10 mm, ve střední části až o 20 mm (**viz foto č. 6**), ve styku s opěrou O 02 vysunuté o 30 až 40 mm.
- Části spárování popraskané, vypadané, ve spárách místy nárůst drobné vegetace.
- Líc křídla místy porostlý mechem.
- Římsa křídla zanesená nečistotami, zeminou, porostlá drobnou vegetací.

- Svislá trhlina v rohovém zdivu vlevo
- Stupňovitá trhlina a vysunuté zdivo křídla opěry vlevo a vpravo

Foto č. 6
Křídlo opěry O 02 vpravo
Stupňovitá trhlina po spárách +
vysunutí zdiva.
