Protokol o podrobné prohlídce

mostního objektu provedené dle Vyhlášky MD č. 177/95 Sb.,
a předpisu SZDC S5 Správa mostních objektů

TÚ 0704 Dubí (mimo) – Moldava v Krušných horách (včetně)		DÚ 02 Dubí – Mikulov-Nové Město		evd. km 151,775
Objekt most	šířá trať	Vžitý název: cesta před Mikulovem v Kruš. hor.		
délka mostu 11,60 m	počet otvorů 1	počet kolejí na mostě 1	elektrizace: Ne	
Objednatel: SZDC, s.o., OŘ Ústí nad Labem		rychlost na mostě / rychlost traťová [km/h]: 40/40	Traťová třída zatížení s přidruženou rychlostí A-40	
návrh hodnocení stavebního stavu 2/2	Vedoucí regionálního pracoviště Jaroslav Schejbal		Rok podrobné prohlídky 2017

TU 0704	Dubí (mimo) – Moldava v Krušných horách (včetně)	Evd. km 151,775
----------------	--	------------------------

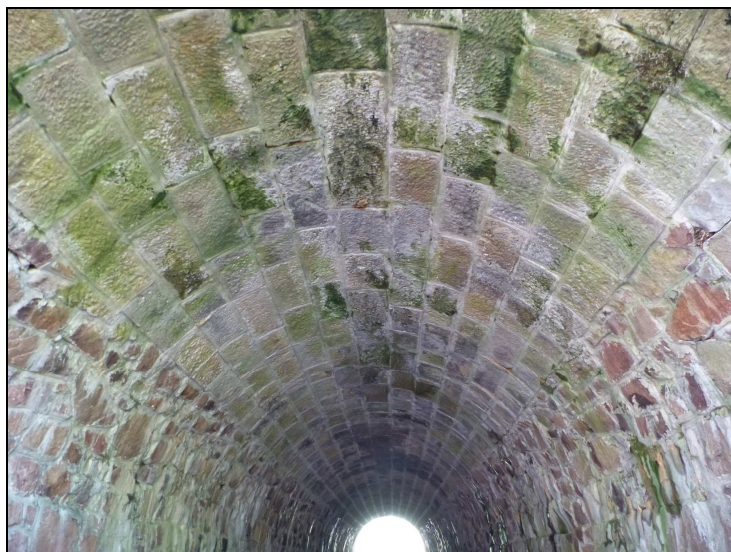
- Trhliny: Vpravo v krajní patní části nad opěrou O 01 a O 02 podélná trhлина šířky do 1 mm po spárách, nad O 02 i přes jeden kámen (trhлина přechází do opěry O 01 a O 02 kde se větví na několik dalších krátkých trhlin šířky do 1 mm). Ve vzdálenosti cca 5,60 m zprava podélná trhлина po spárách před pískovcové kvádry klenby šířky do 1 mm (**viz foto č. 1**).

- Silné průsaky vody s výluhy pojiva v podélné spáře v místě přechodu kamenného zdiva a pískovcových kvádrů klenby nad opěrou O 01 a O 02
- Podélná trhlina vpravo v kraji klenby přecházející do opěry O 01 a O 02
- Podélná trhlina vpravo ve vzdálenosti 5,60 m šířky do 1 mm v pískovcových kvádrech po spárách i přes kameny.

Foto č. 1
Konstrukce K 01
Podélná trhлина na celou délku
klenby ve vzdálenosti cca 5,60 m
zprava

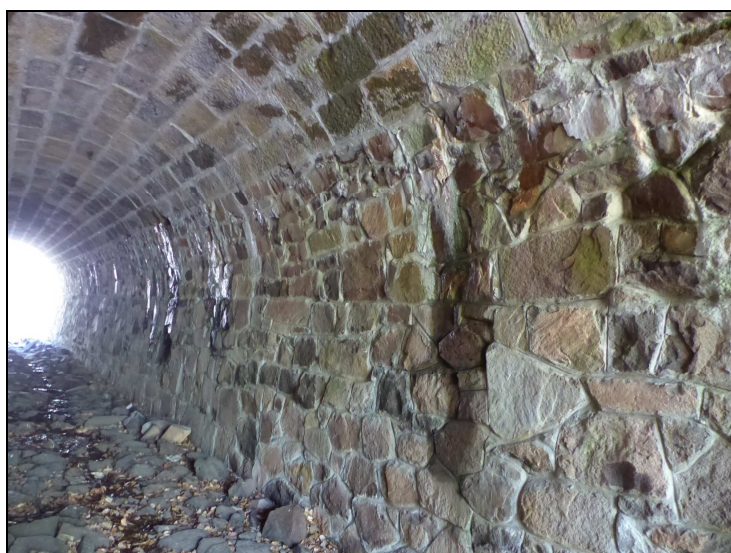
- Průsaky: Silné průsaky vody s výluhy pojiva převážně v podélné spáře v místě přechodu kamenného zdiva a pískovcových kvádrů klenby nad opěrou O 01 a O 02 + výluhy pojiva a drobné průsaky ze spár pískovcových kvádrů klenby (**viz foto č. 2 a č. 3**).

Foto č. 2
K 01
Průsaku vody a výluhy pojiva nad
opěrou O 01 vlevo

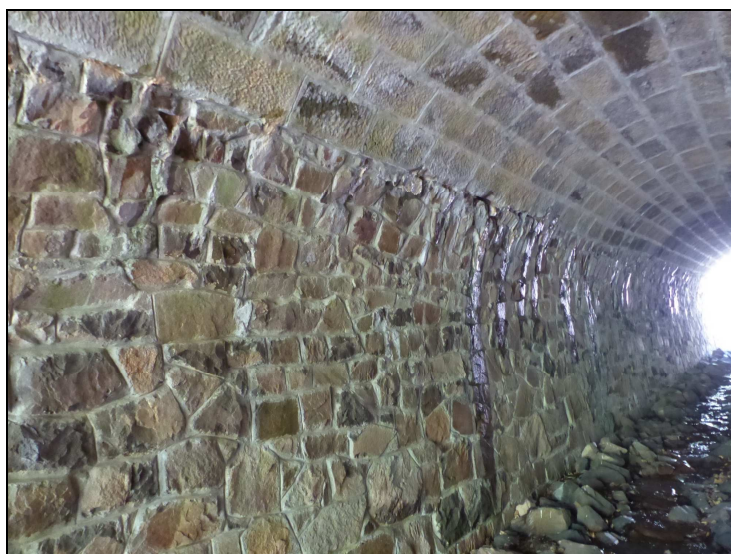
Foto č. 3
K 01
Průsaku vody a výluhy pojiva nad
opěrou O 02
