Protokol o podrobné prohlídce

mostního objektu provedené dle Vyhlášky MD č. 177/95 Sb.,
a předpisu SZDC S5 Správa mostních objektů

TÚ 0703 Louka u Litvínova (včetně) – – Dubí (včetně)		DÚ 04 Osek město – Hrob		evd. km 141,844
Objekt	most	šířá trať	Vžitý název: Křižanovské údolí	
délka mostu 52,70 m	počet otvorů 3	počet kolejí na mostě 1	elektrizace ne	
Objednatel: SZDC, s.o., OŘ Ústí nad Labem		rychlost na mostě / rychlost traťová [km/h]: 50 / 50	Traťová třída zatížení s přidruženou rychlostí A-50	
návrh hodnocení stavebního stavu	2/2	Vedoucí regionálního pracoviště	Jaroslav Schejbal	Rok podrobné prohlídky 2019

TU 0703	Louka u Litvínova (včetně) – Dubí (včetně)	Evd. km 141,844
----------------	--	------------------------

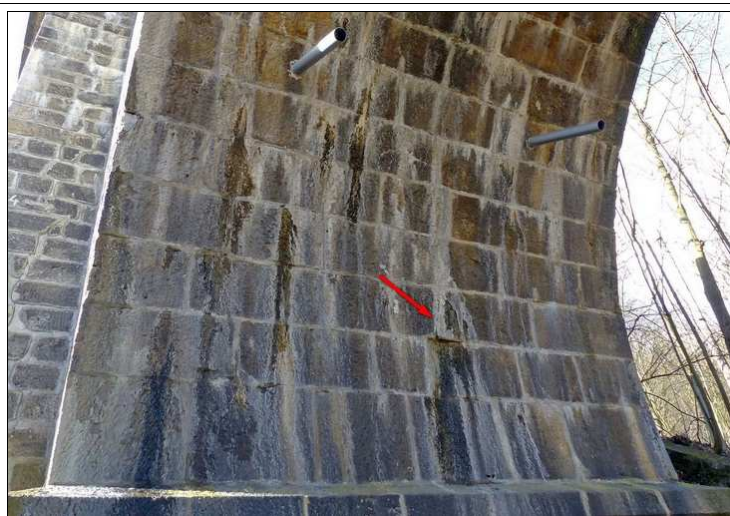
foto č. 1

- Mostní klenba:
 - Na líci klenby výluhy pojiva, zároveň výluhy pojiva ze spár mezi klenbou a čelními zdmi - v době PPM byly v první polovině klenby (nad opěrou O 01) patrné průsaky vody zdívkou klenby (**foto č. 1**).
 - Jednotlivé kameny (kvádry) jsou prasklé. Nad opěrou O 01 je část jednoho prasklého kvádru (šířkově ve střední části klenby a ve 3. řadě kamenů zdíva klenby nad opěrou), v místě průsaku vody, mírně vysunutá (**foto č. 1**).
 - Vpravo má 12. klenák nad pilířem P 01 odlomenou dolní hranu do hl. cca 30 – 40 mm.
- Čelní zdi a římsy: Na líci lokální výluhy pojiva - v době PPM čelní zdi suché. Nátěr na podložkách jednotlivých táhel (kotev) je poškozený i na 100 % plochy (Ri 5)
- Chování konstrukce při průjezdu vlaku: klidné

Konstrukce K 01 – hodnocení stupněm 2

- Zřetelné průsaky vody zdivem klenby nad opěrou O 01

K 01 – průsaky vody zdívkou klenby nad opěrou O 01, v místě průsaků mírně vysunutá část jednoho prasklého kvádru

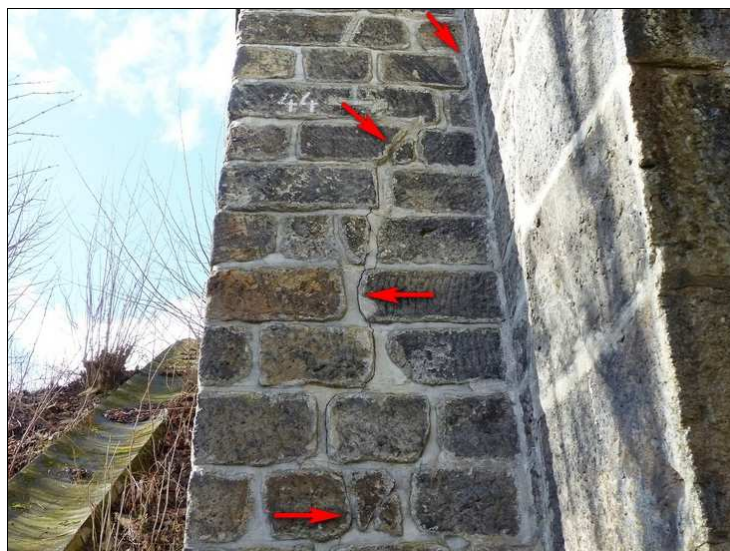
foto č. 2

- V dolní části dříku opěry, nad terénem, je ve spárách degradovaná zdící malta do hl. 30 – 60 mm.
- Jednotlivé kameny (kvádry) jsou prasklé.
- Vpravo v horní části zdiva rozšíření výluhy pojiva - v době PPM byl líc zdiva suchý.
- **Nové záznamy od minulé PPM:** V čelech obou zdív rozšíření je po 1 svislé trhlině - vlevo se jedná o svislou trhlinu po spárách v místech původního kontrolního terčíku č. 42, trhlinu má šířku 1 – 2 mm a má průběh přes 5 řad kamenů zdiva a vpravo se jedná o svislou trhlinu po spárách i přes kameny (kvádry) v místech kontrolního terčíku č. 45, trhlinu má šířku 1 – 3 mm a má průběh přes 6 řad kamenů zdiva. Vpravo je navíc ve zdivu rozšíření (v dolní polovině zdiva rozšíření) ze strany otvoru č. 1 patrná svislá, ve své horní části stupňovitá, trhlinu po spárách, trhlinu má šířku do cca 4 mm a má průběh přes cca 10 řad kamenů zdiva **(foto č. 2)**.

Opěra O 01 – hodnocení stupněm 2

- Místní degradace zdící malty
- Trhliny ve zdivech rozšíření

O 01 – svislá, v horní části stupňovitá, trhлина ve zdivu rozšíření na pravé straně mostu

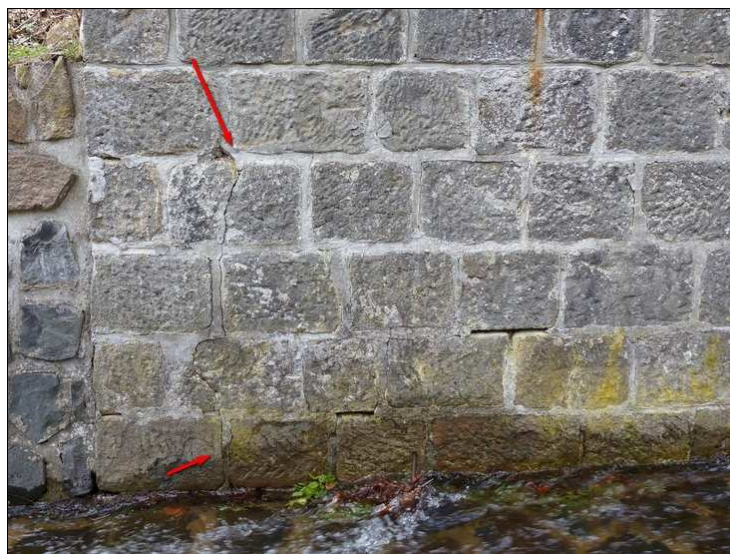
foto č. 3

- V dolní části pilíře z otvoru č. 2 vpravo je za rohovým zdivem svislá trhlinu přes 2 kameny (kvádry) a po spárách - od paty pilíře trhlinu přes 4 řady kamenů zdiva **(foto č. 3)**.
- V dolní části pilíře z otvoru č. 2 je místy popraskané a místy i uvolněné spárování a v pouze jednotlivých spárách je degradovaná zdící malta do hl. 50 – 80 mm, místy ve spárách narůstá drobná vegetace.
- Jednotlivé kameny (kvádry) jsou prasklé.
- Nátěr na podločkách táhel a kotev je většinou poškozený na 100 % plochy (Ri 5).
- Pozn. Na pilíři ponechány jednotlivé kontrolní terčíky (pásky), ty byly porušeny již před opravou mostu.

Pilíř P 01 – hodnocení stupněm 2

- Svislá trhlina za rohovým zdivem z otvoru č. 2 vpravo (v dolní části pilíře)
- Místní degradace spárování a zdící malty (v dolní části pilíře z otvoru č. 2)

P 01 – svislá trhлина za rohovým zdivem v dolní části pilíře z otvoru č. 2 vpravo

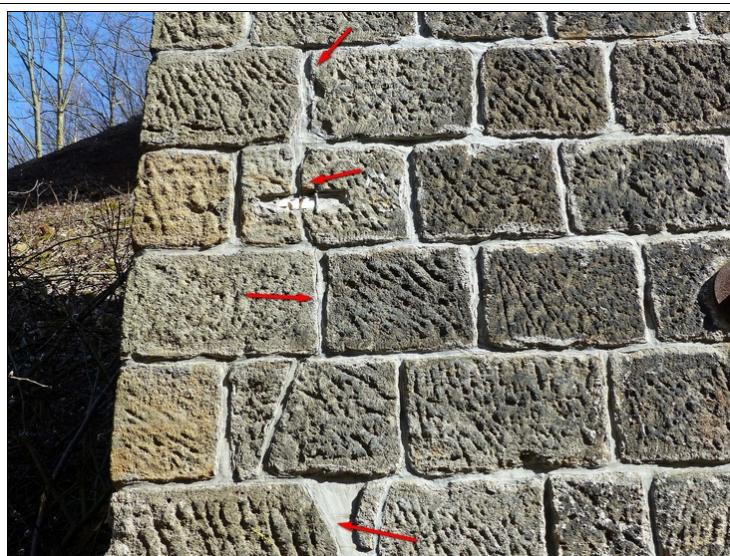
foto č. 4

- Vlevo v dolních částech pilíře podél a v rohovém zdivu z otvoru č. 2 a z čela pilíře je několik svislých trhlin, od paty pilíře do výšky cca 3,10 m nad terén, šířka trhlin do 1 mm. **(foto č. 4)**
- Spárování zdiva pilíře je pouze místně popraskané. V dolní části zhlaví (čela) pilíře vlevo je pouze místně zdící malta degradovaná do hl. 50 – 120 mm.
- Jednotlivé kameny (kvádry) jsou prasklé.
- Nátěr na podločkách táhel a kotev je většinou poškozený na 100 % plochy (Ri 5).
- Pozn. Na pilíři ponechány jednotlivé kontrolní terčíky (pásky), ty byly porušeny již před opravou mostu.

Pilíř P 02 – hodnocení stupněm 2

- Svislé trhliny podél a v rohovém zdivu (vlevo z otvoru č. 2 a z čela pilíře)

P 02 – svislá trhlina podél
rohového zdiva v dolní části pilíře
z otvoru č. 2 vlevo

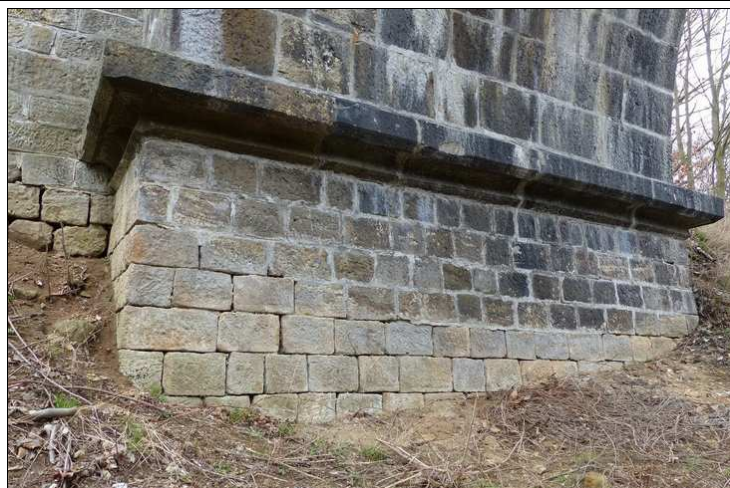
foto č. 5

- Po celé šířce dříku opěry do výšky od 0,25 m (vpravo) do výšky 1,20 m (vlevo) nad terénem, včetně ve zdivu rozšíření opěry vlevo, zde do výšky 0,70 m nad terénem, zdící malta ve spárách degradovaná do hl. 30 – 190 mm **(foto č. 5)**. Na ostatních místech dříku opěry a ve zdivech rozšíření je pouze místně spárování uvolněné, degradované (odpadané) a degradovaná zdící malta.
- V horních částech zdiv rozšíření výluhy pojiva (horší stav vpravo) - v době PPM byl líc zdiv suchý.

Opěra O 02 – hodnocení stupněm 2

- Degradace zdící malty

O 02 – hloubková degradace zdící
malty
