Protokol o podrobné prohlídce

mostního objektu provedené dle Vyhlášky MD č. 177/95 Sb.,
a předpisu SZDC S5 Správa mostních objektů

TÚ 0704 Dubí (mimo) – – Moldava v Krušných horách (včetně)		DÚ 04 Mikulov-Nové Město – – Moldava v Krušných horách		evd. km 156,674
Objekt	most	šířá trať	Vžitý název: lesní cesta před Moldavou	
délka mostu 8,15 m	počet otvorů 1	počet kolejí na mostě 1	elektrizace ne	
Objednatel: SZDC, s.o., OŘ Ústí nad Labem		rychlost na mostě / rychlost traťová [km/h]: 40/40	Traťová třída zatížení s přidruženou rychlostí A-40	
návrh hodnocení stavebního stavu	2/2	Vedoucí regionálního pracoviště	Jaroslav Schejbal	Rok podrobné prohlídky 2017

PROTOKOL O PODROBNÉ PROHLÍDCE

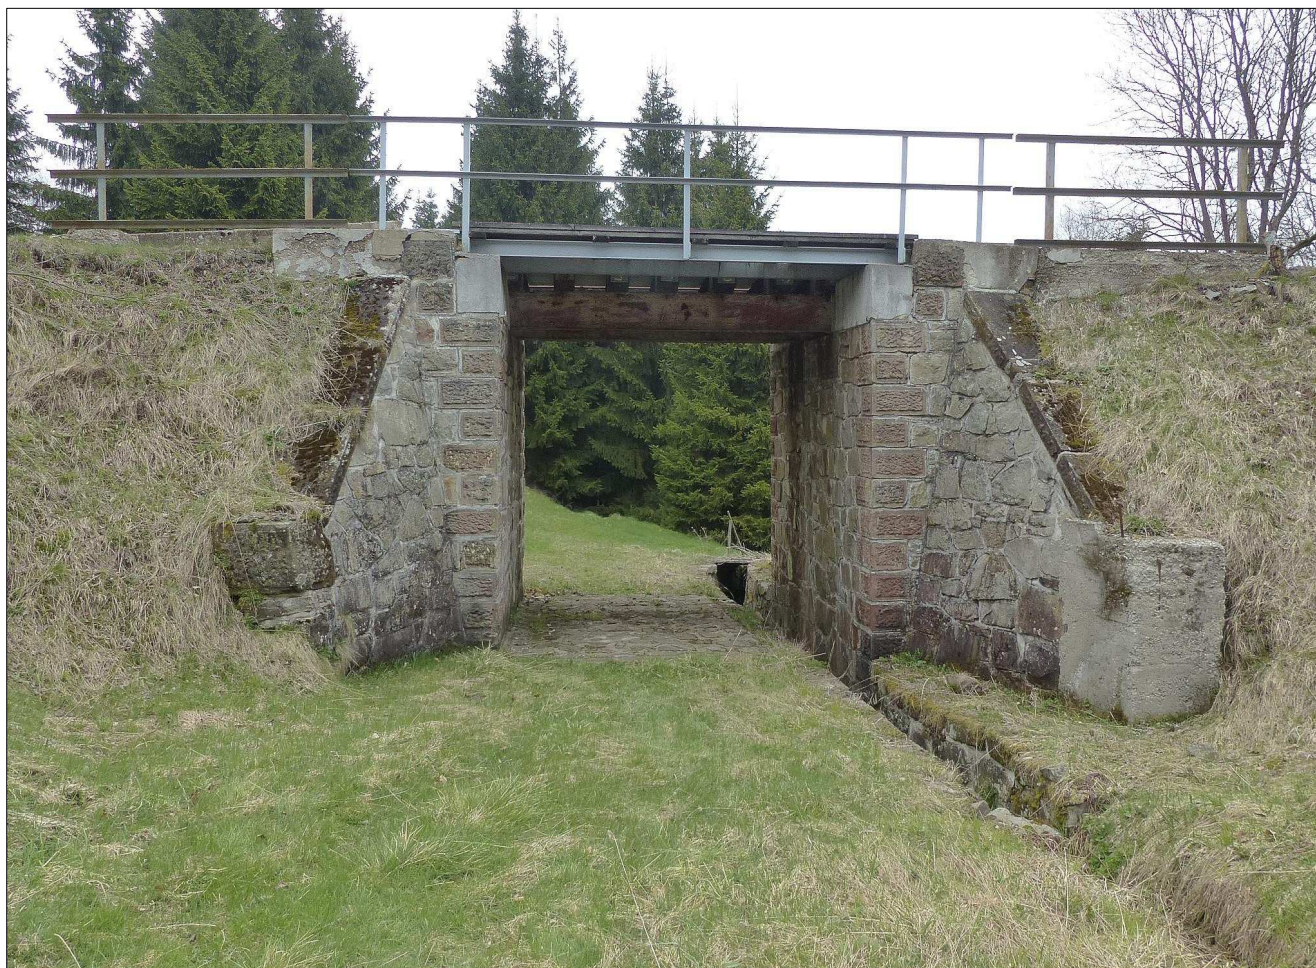
Pohled zleva

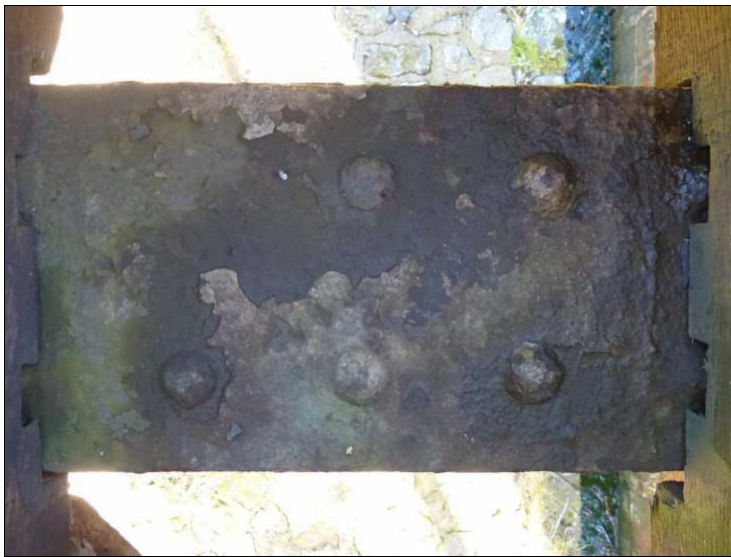
- Úložné plochy pod mostnicemi oslabené o 2 – 3 mm. Hlavy jednotlivých pásových nýtů horních pásů hlavních nosníků oslabené o 5 – 8 mm a hlavy jednotlivých nýtů jsou i zcela zkorodované. **(foto č. 1)**

- Korozivní úbytky hlav pásových a krčních nýtů hlavních nosníků v místech uložení: 2 – 3 mm, ojediněle i 4 mm
- Stav PKO: v místech uložení dolní partie hlavních nosníků zanesené; na horních a dolních pásech hlavních nosníků prorezavění a odloupání nátěru na cca 40 % plochy (Ri 5), v místech mostnicových šroubů (hlavní nosníky) nátěr poškozený od plamene autogenu; na stěnách hlavních nosníků prorezavění a odloupání nátěru na cca 15 % plochy (Ri 5); na prvcích ztužení, včetně na styčnickových plechách, prorezavění a odloupání nátěru na cca 25 % plochy (Ri 5)

<p>foto č. 1</p> <p><u>K 01</u> – korozivní úbytky hlav pásových nýtů a koroze pásnice horního pásu hlavního nosníku vpravo</p>

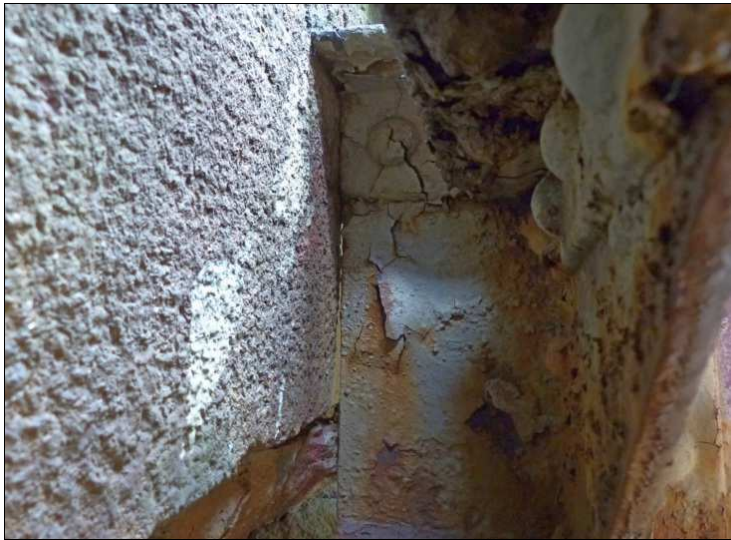
- Závěrná zeď:
 - Kamenné kvádry s uloženou pozednicí natlačené na hlavní nosníky ocelové nosné konstrukce - nulová vůle mezi hlavními nosníky (horními částmi nosníků) a závěrnou zdí **(foto č. 2)**. Zdivo s vysunutými kameny (kvádry) přespárováno.

- Nulová vůle mezi hlavními nosníky a závěrnou zdí O 01
- Koroze nýtových hlav (na horních pásech hlavních nosníků a v místech uložení), lokální koroze prvků nosné konstrukce

<p>foto č. 2</p> <p><u>K 01</u> – nulová vůle mezi hlavním nosníkem a závěrnou zdí O 01 vlevo</p>

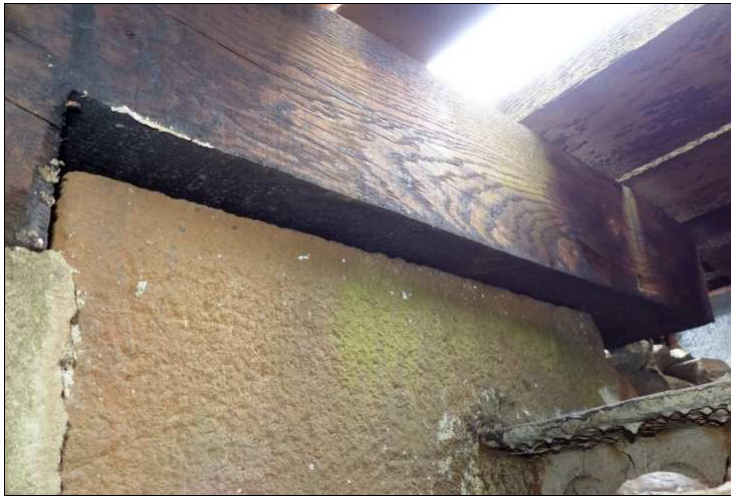
- V průběhu délky mostu jsou upevňovadla dotažená.
- Mostnice: v uložení 1. mostnice vlevo na vnější straně hlavního nosníku mezera pod dřevěnou klínovou podložkou cca 5 mm
- Pozednice na O 01: vlevo posunutá směrem k nosné konstrukci a navíc vlevo pozednice neleží celou ložnou plochou na závěrné zdi (*foto č. 3*), pozednice podélně popraskaná
- Pozednice na O 02: podložky pod pozednicí vpravo uvolněné, vysunuté, pozednice podélně popraskaná
- Kolejnicové podpory na začátku a na konci mostu: betonové pražce mají mírně otlučené hrany a pouze jednotlivé pražce jsou příčně anebo podélně popraskané
- Kolejové lože na začátku a na konci mostu: místy narostlá drobná vegetace

- Posun pozednice, neupravené uložení na závěrné zdi (vlevo)
- Místní degradace zdících prvků v dolní části opěry (v korytě vodního toku)
- Degradace betonů (závěrná zeď, podélné zídky ve výběhu mostu, pata křídla)
- Šikmá a následně svislá trhлина v křídle vlevo (pod římsou a podél paty křídla)

<p>foto č. 3</p> <p><u>O 01</u> – posunutá pozednice, neupravené uložení na závěrné zdi vlevo</p>

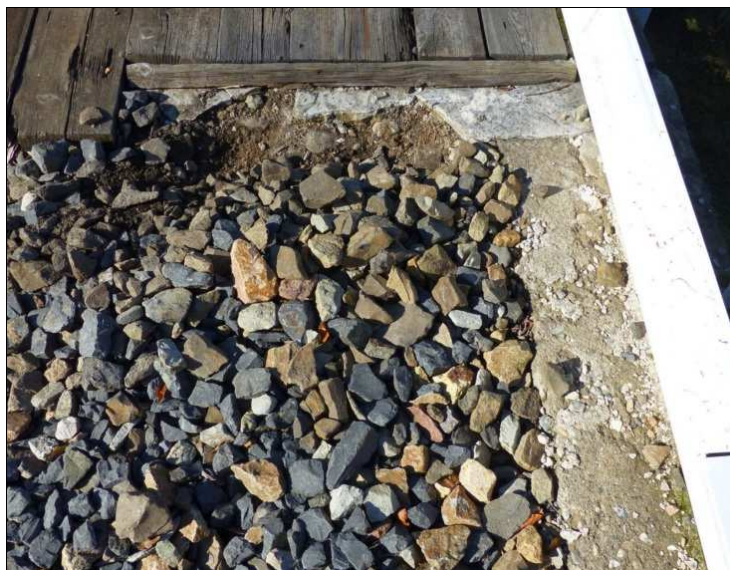
foto č. 4

- U krajních částí závěrné zdi beton lokálně popraskaný, prasklý, vrstvy povrchové úpravy degradované ve spojení s degradací betonu do hl. 10 – 30 mm a ojediněle i do hl. 40 mm, vpravo beton obruby degradovaný do hl. 100 mm **(foto č. 4)**.

O 01 – degradace betonu v krajní části závěrné zdi vpravo

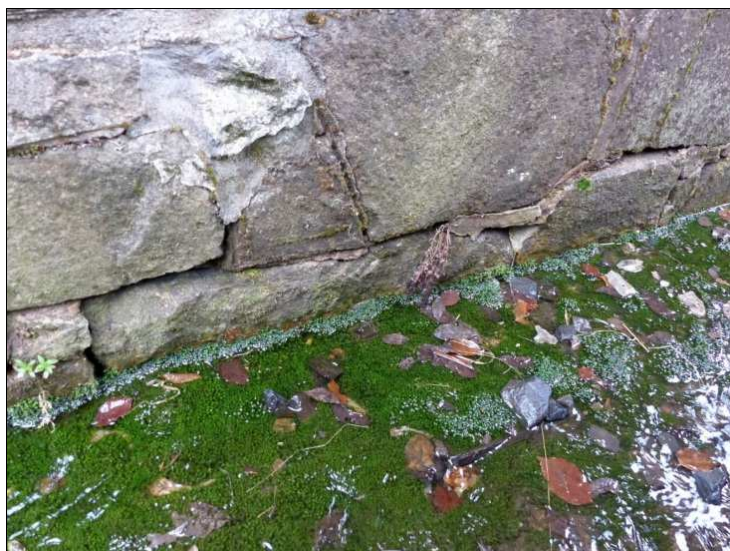
foto č. 5

- Úložný práh: Povrchová degradace pískovcových úložných kvádrů, kvádry zčásti porostlé mechem.
- Dřík opěry: V dolní části opěry místní degradace kamenů do hl. 30 mm a z jednotlivých spár zdící malta vyplavená do hl. cca 40 mm **(foto č. 5)**.

O 01 – degradace zdící malty v dolní části dříku opěry v korytě vodního toku

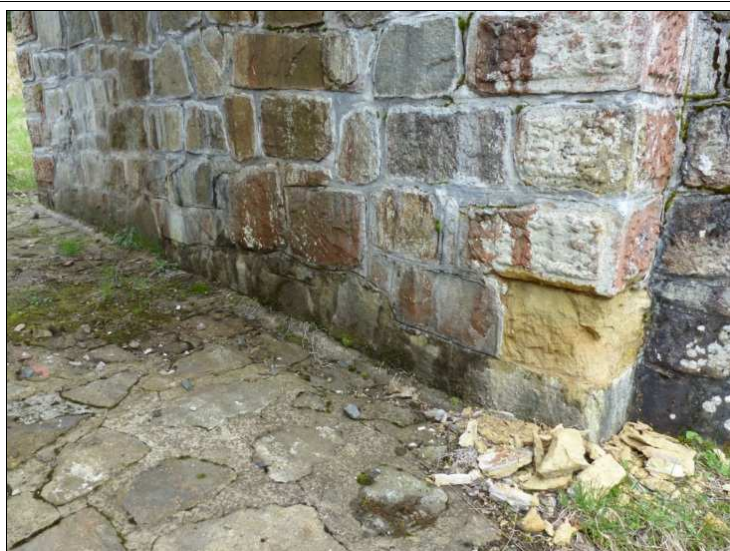
foto č. 6

- Závěrná zeď:
 - Zdivo s vysunutými kameny (kvádry) přespárováno – nové výrazné vodorovné posuny kamenů nezaznamenány, ale spárování popraskané a místy uvolněné. Mezi závěrnou zdí a hlavními nosníky ocelové nosné konstrukce vlevo vůle 5 – 10 mm a vpravo vůle 25 mm.
 - U krajních částí závěrné zdi beton místy popraskaný, prasklý, vrstvy povrchové úpravy degradované ve spojení s degradací betonu do hl. 10 – 50 mm, vlevo i kaverny do hl. 70 – 120 mm.
- Úložný práh: Povrchová degradace pískovcových úložných kvádrů, kvádry zčásti porostlé mechem.
- Dřík opěry: V dolní části opěry lokální výluhy pojiva a průsaky vody. Vpravo v dolní části opěry druhý kvádr rohového zdiva nad terénem degradovaný do hl. 30 – 100 mm - **zhoršení stavu oproti poslední PPM (foto č. 6)**

- Průsaky zdivem v dolní části opěry
- Degradovaný rohový kvádr opěry (vpravo)
- Degradace betonů (závěrná zeď)
- Održená a vysunutá pata křídla vlevo
- Vysunutá část zdiva na konci křídla vpravo

O 02 – průsaky zdivem v dolní části dříku opěry a degradovaný pískovcový kvádr rohového zdiva na pravé straně opěry
