Protokol o podrobné prohlídce

mostního objektu provedené dle Vyhlášky MD č. 177/95 Sb.,
a předpisu SZDC S5 Správa mostních objektů

PROTOKOL O PODROBNÉ PROHLÍDCE

TU 0703	Louka u Litvínova (včetně) – Dubí (včetně)	Ev. km 138,150
----------------	--	-----------------------

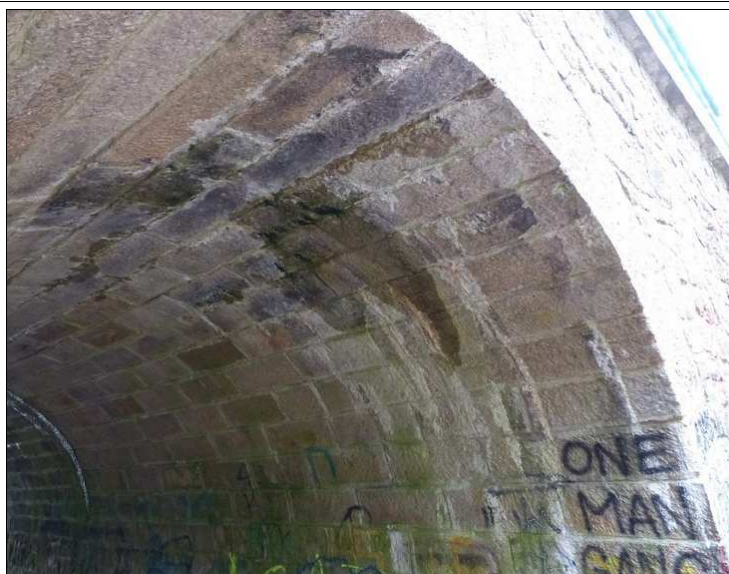
foto č. 1

- Průsaky a výluhy pojiva a to včetně ve spárách mezi díly mostu, výraznější průsaky jsou v klenbě II. a III. dílu mostu **(foto č. 1, č. 2 a č. 3)**.
- Jednotlivé kameny ve zdivu klenby II. dílu mostu jsou povrchově degradované (do hl. 10 – 25 mm) a jednotlivé kameny jsou popraskané (šířka trhlin 0,1 – 0,2 mm).
- Zdící malta je pouze místně degradovaná do hl. 30 – 50 mm. V podélné spáře mezi II. a III. dílem mostu je spárování místy degradované do hl. 30 mm.
- Chování konstrukce při průjezdu vlaku: klidné

K 01 - klenba I. dílu mostu – průsaky zdivem klenby, výluhy pojiva

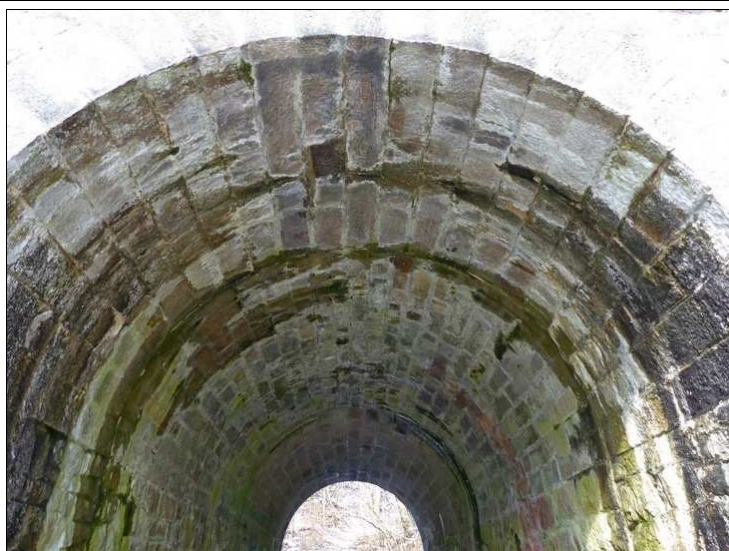
foto č. 2

K 01 - klenby všech tří dílů mostu (pohled zprava, v popředí III. díl mostu) – průsaky zdivem kleneb a podélnými spárami mezi díly mostu

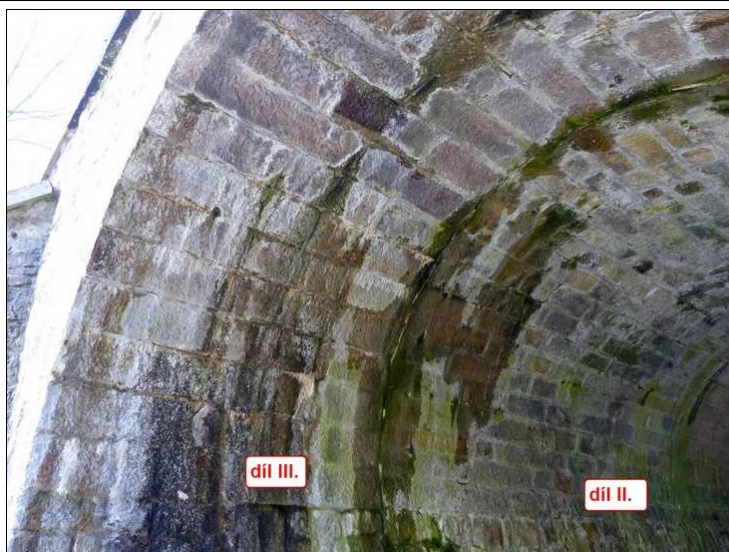
foto č. 3

K 01 - klenba II. a III. dílu mostu – průsaky zdivem kleneb a průsaky podélnou spárou mezi díly mostu (mezi klenbami) + výluhy pojiva
