Protokol o podrobné prohlídce

mostního objektu provedené dle Vyhlášky MD č. 177/95 Sb.,
a předpisu SZDC S5 Správa mostních objektů

TÚ 0703 Louka u Litvínova (včetně) – – Dubí (včetně)		DÚ 04 Osek město – Hrob		evd. km 139,991
Objekt	most	šířá trať	Vžitý název: Horní Háj-Hájský potok	
délka mostu 7,17 m	počet otvorů 1	počet kolejí na mostě 1	elektrizace ne	
Objednatel: SZDC, s.o., OŘ Ústí nad Labem		rychlost na mostě / rychlost traťová [km/h]: 50 / 50	Traťová třída zatížení s přidruženou rychlostí A-50	
návrh hodnocení stavebního stavu	2/2	Vedoucí regionálního pracoviště	Jaroslav Schejbal	Rok podrobné prohlídky 2019

TU	0703	Louka u Litvínova (včetně) – Dubí (včetně)	Evd. km	139,991
----	-------------	--	---------	----------------

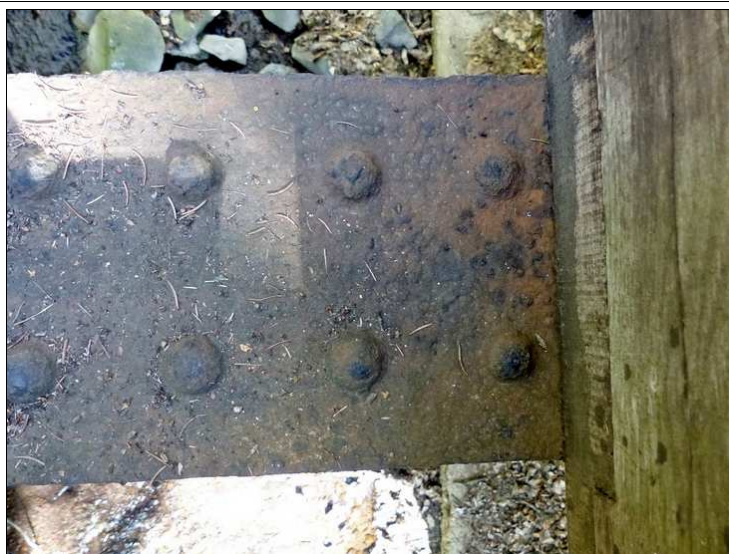
foto č. 1

- Prvky a to zejména pásnice horních pásů hlavních nosníků, tj. úložné plochy pod mostnicemi, lokálně oslabené o 1 – 3 mm a v jednotlivých případech i o 4 – 5 mm, kraje průřezů jsou v místech oslabení i mírně vyrezivělé (**foto č. 1**).
- Místy je mezi průřezy štěrbinová koroze - odtažení materiálů o 2 – 3 mm, pouze místně i o 5 mm.
- Korozivní úbytky hlav nýtů: na horních pásech hlavních nosníků hlavy jednotlivých nýtů oslabené o 3 – 5 mm a u jednotlivých nýtů i úplné zkorodování hlav (**foto č. 1**).
- V horních pásech hlavních nosníků jsou jednotlivé volné otvory po jiném rozdělení mostnic.
- Pásovinové průřezy podélného ztužení namožené (deformace, průhyby).

K 01 – koroze (oslabení) horní pásnice hlavního nosníku vlevo a zároveň koroze hlav jednotlivých nýtů

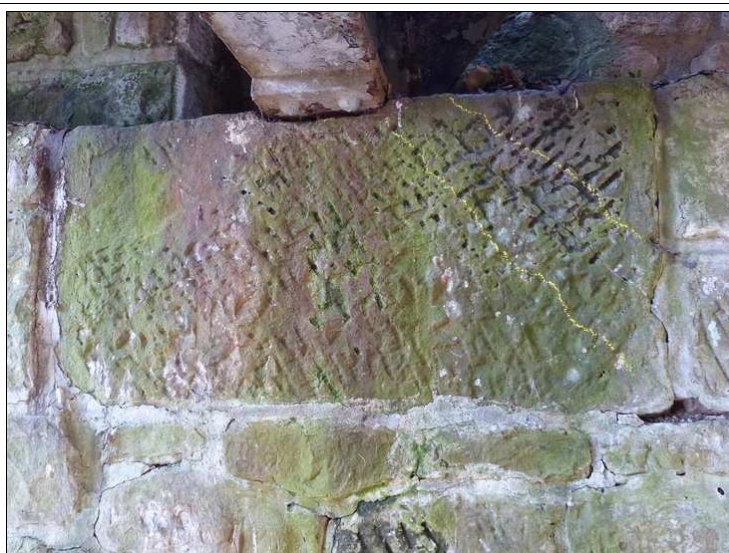
foto č. 2

- Na opěře O 01 jsou dolní pásy hlavních nosníků, resp. zarážky vytvářející pevné uložení, zahloubené v úložných kvádrech **(foto č. 2)**.
- Na opěře O 02 vlevo mezi dolními hlavami nýtů ve spoji pásnice s krčnými úhelníky dolního pásu hlavního nosníku a úložným kvádrem mezery 1 – 3 mm.
- Místy chybí zálivka okolo ložisek.
- Stav PKO: prorezavění, odloupání nátěru na cca 30 % plochy (Ri 5)
- Chování konstrukce při průjezdu vlaku: klidné

- Úložný kvádr je vpravo na vnitřní straně, od místa uložení NK k jeho svislé hraně, šikmě prasklý - šířka trhliny 0,2 – 0,3 mm **(foto č. 2)**.
- Zdivo dříku opěry je lokálně, zejména vpravo, vyboulené a při poklepu zní dutě, zejména v místech pod úložným kvádrem vpravo jsou po dřívější opravě zdiva patrné další posuny (vysunutí) kamenů o 2 – 5 mm ve spojení s odtrženým a uvolněným spárováním, s pouze ojedinělou degradací zdící malty do hl. 30 – 150 mm a s uvolněnými pouze jednotlivými kameny **(částečné zhoršení stavu od minulé PPM) (foto č. 3)**.
- Eroze, podemílání ochranného betonového pásu podél opěry.
- Na horní ploše úložného prahu je betonová vrstva povrchové úpravy oddělená od podkladu a místy i odpadlá. Úložný práh je zanesený.

K 01 a O 01 – pevné uložení hlavního nosníku na opěře O 01 vpravo a prasklý úložný kvádr

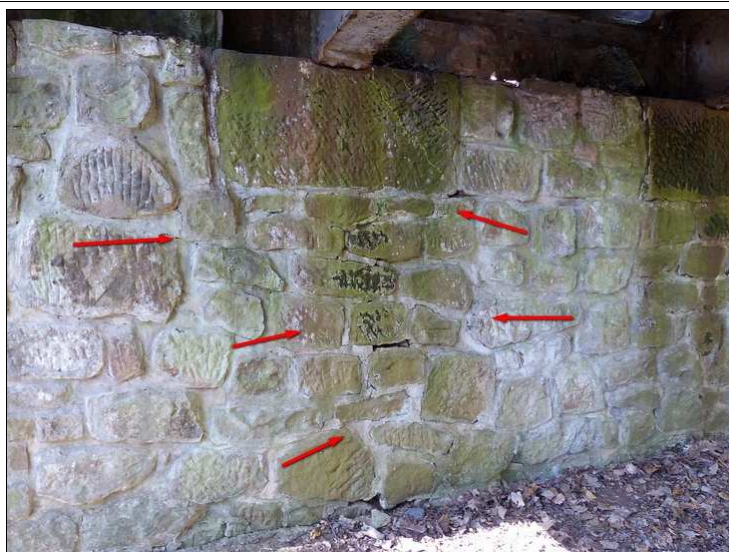
foto č. 3

O 01 - opěra vpravo – v místech pod úložným kvádrem vodorovné posuny kamenů dřívku opěry ve spojení s odtrženým a uvolněným spárováním a s pouze ojedinělou degradací zdící malty, zde také uvolněné pouze jednotlivé kameny

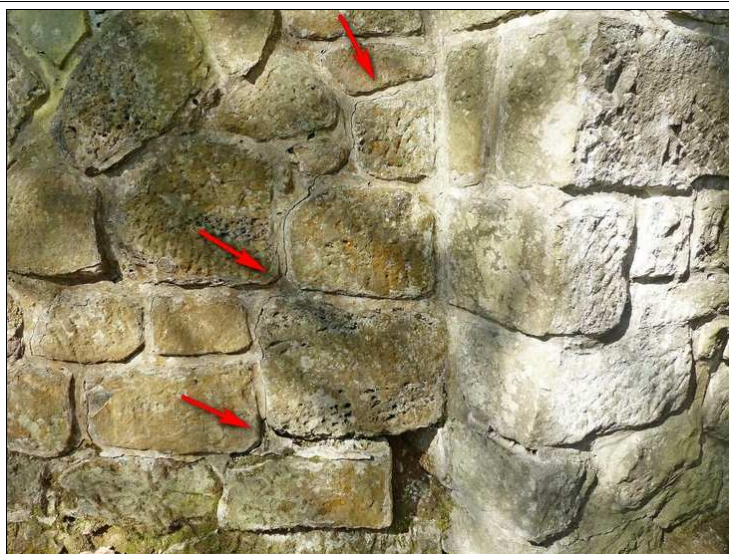
foto č. 4

- Mezi křídlem a opěrou je svislá trhlina přecházející i do zdiva křídla, trhlina má šířku 1 – 2 mm a v dolní části křídla je při dříku opěry 1 kámen vysunutý o 20 – 50 mm a 1 kámen je již vypadlý /do hl. 170 mm/ - **zhoršení stavu od minulé PPM (foto č. 4)**.
- V dolní části křídla je odtržené, uvolněné spárování, místně je ve spárách zdící malta degradovaná do hl. 40 – 100 mm, 1 kámen je degradovaný do hl. 20 – 40 mm a při dříku opěry je 1 kámen vysunutý o 20 – 50 mm a 1 kámen je již vypadlý /do hl. 170 mm/ **(foto č. 4)**, zdivo v dolní části křídla zní při poklepu dutě.
- Pod římsovými deskami místy spárování uvolněné, vypadané a spárování je degradované i mezi římsovými deskami.

O 01 - křídlo vpravo – svislá trhlinka a v dolní části křídla v místech při čele dřívku opěry jeden vysunutý a jeden vypadlý kámen

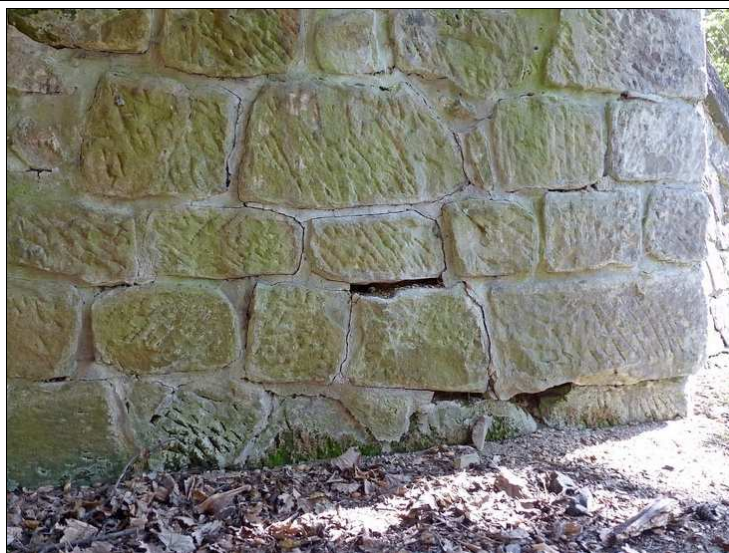
foto č. 5

- Zdivo dříku opěry je lokálně, zejména vpravo, vyboulené a při poklepu zní dutě, po dřívější opravě jsou zejména vpravo patrné další posuny (vysunutí) kamenů o 2 – 6 mm, v dolní části dříku opěry i o 20 mm, ve spojení s odtrženým a uvolněným spárováním a s místní degradací zdící malty do hl. 20 – 40 mm, vpravo i do hl. 130 – 250 mm (**částečné zhoršení stavu od minulé PPM**), v dolní části dříku opěry vpravo jsou 2 kameny při hranách degradované do hl. 50 – 70 mm (**foto č. 5**), nověji vyspravovaná místa nejsou poškozená (jedná se o místní opravu spárování a o opravu v místech původního rozvolněného zdiva v dolní části dříku opěry).
- Eroze, podemílání ochranného betonového pásu podél opěry.
- Na horní ploše úložného prahu je betonová vrstva povrchové úpravy oddělená od podkladu a místy i odpadaná. Úložný práh je zanesený.

O 02 - opěra vpravo – vodorovné posuny kamenů dřívku opěry ve spojení s odtrženým a uvolněným spárováním a s místní hloubkovou degradací zdíci malty

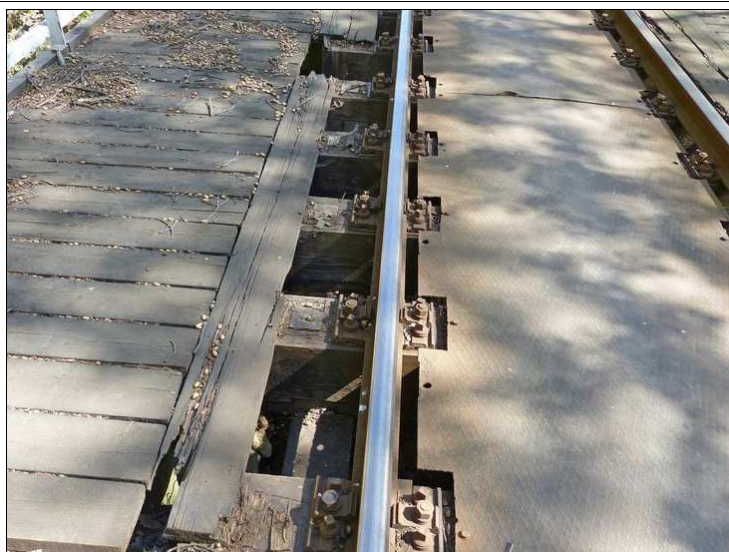
foto č. 6

Vybavení - podlaha na hlavách mostnic vlevo – shnilá vnitřní fošna v místech mezi 1. pozednicí až 5. mostnicí a zcela chybějící podlaha v místech mezi 4. a 5. mostnicí
