Protokol o podrobné prohlídce

mostního objektu provedené dle Vyhlášky MD č. 177/95 Sb.,
a předpisu SZDC S5 Správa mostních objektů

TÚ 0703	Louka u Litvínova(včetně) – Dubí(včetně)	DÚ C1	dD3 Hrob	evd. km	142,859
Objekt:	most	Stanice	Vžitý název: znkl. Hrob – přístupová cesta		
délka mostu	12,30 m	počet otvorů	1	počet kolejí na mostě	5
Objednatel: SZDC, s.o., OŘ Ústí nad Labem		rychlost na mostě / rychlost traťová [km/h]: 40/40		Elektrizace Ne Traťová třída zatížení s přidruženou rychlostí A/40	
návrh hodnocení stavebního stavu	2/2	Vedoucí regionálního pracoviště	Jaroslav Schejbal	Rok podrobné prohlídky	2019

PROTOKOL O PODROBNÉ PROHLÍDCE

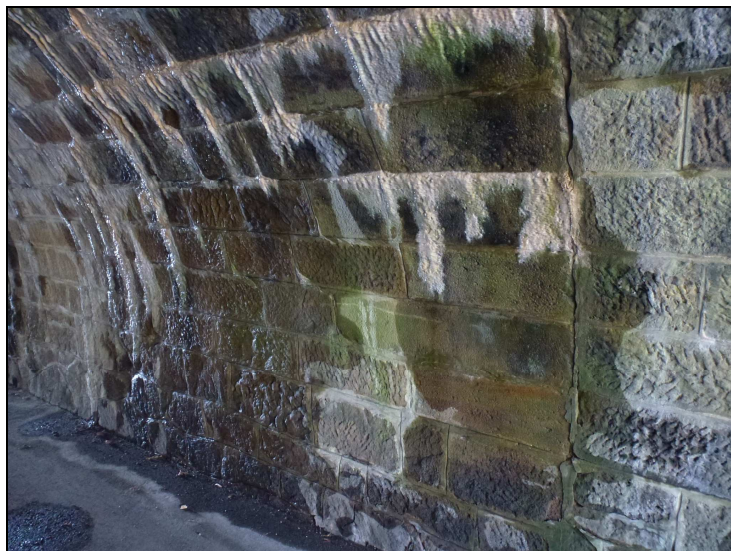
- Ojediněle průsaky vody a výluhy pojiva.(viz foto č. 1)
- Jednotlivé kameny degradované do hl. 10 – 50 mm, pouze jednotlivé kameny popraskané a jeden kámen prasklý.
- Ojedinělá degradace spárování.
- Vlevo klenáky čelního oblouku klenby a místy jednotlivé kameny zdíva klenby obroušené od dopravy pod mostem - odštipnuté hrany a vydřené rýhy do hl. 5 – 20 mm.

- 1. K 01 levá část nad O 01 –
výluhy pojiva a průsaky vody**

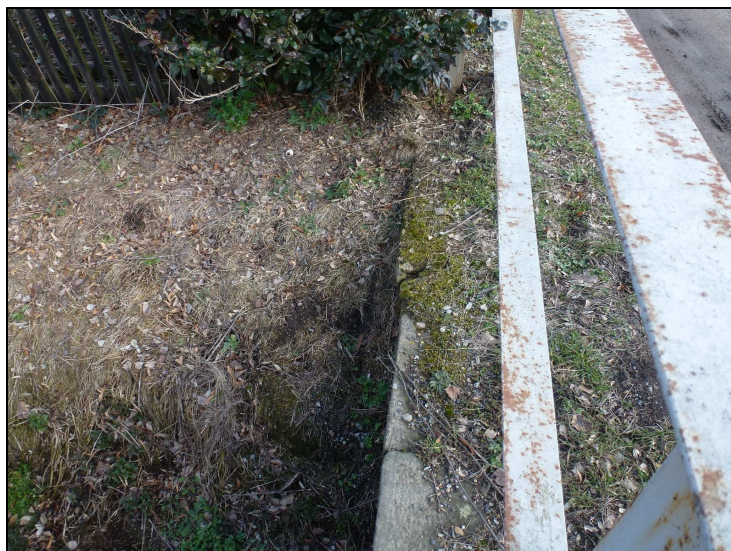
- První římsový kvádr na vnější straně, v místech původně ukotveného sloupku zábradlí, odlomený do hl. 170 mm. V místech ukotveného 4. sloupku zábradlí římsový kvádr na vnější straně odlomený do hl. 100 mm.
- Na konci mostu dobetonovaná část římsy odtržená a vysunutá cca 60 mm(viz foto č. 2)
- Jednotlivé římsové kvádry prasklé, jednotlivé kvádry mají odštipnuté hrany a rohy
- Pod římsou vodorovná trhlina šířky cca 1 mm
- Ve spárách a v prasklinách narostlá drobná vegetace.

- 2. K 01 – římsa vlevo nad křídlem
O 02 – vysunutý poslední
římsový blok**

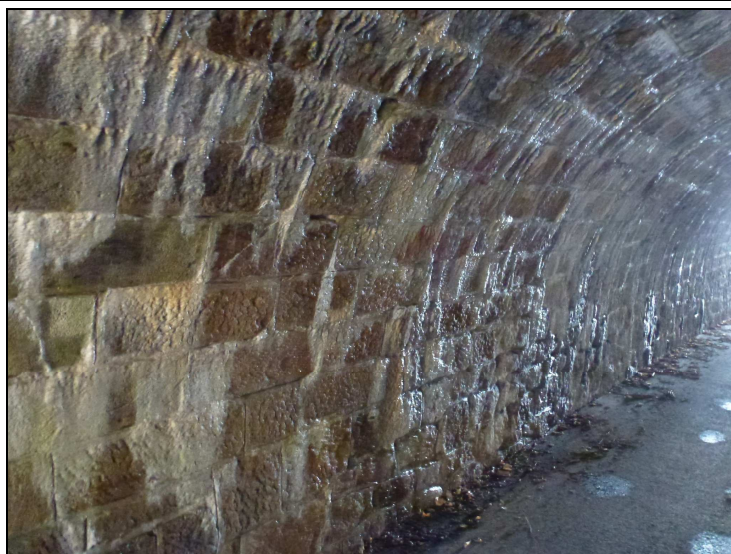
- Průsaky vody a výluhy pojiva, tvorba krápníčků a krust, výluhy pojiva po celé šířce dílu klenby.(viz foto č. 3)
- Jednotlivé kameny popraskané, prasklé.
- Ojedinělá degradace spárování a ojediněle zdící malta degradovaná do hl. 40 mm. V podélné spáře mezi II. a III. dílem klenby spárování místně degradované.

- 3. K 01 střední část nad O 02 –
průsaky a výluhy pojiva**

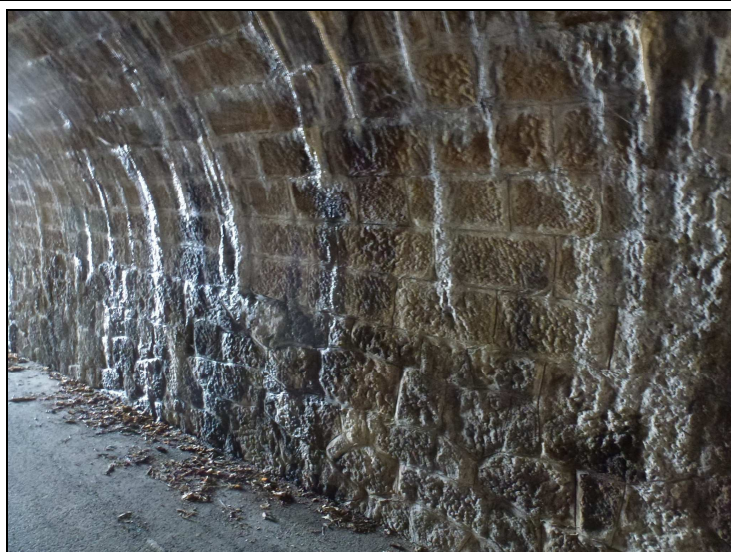
- Místy po líci opěry stéká voda a výluhy pojiva z průsaků v klenbě, zejména pod levou polovinou II. dílu klenby.(viz foto č. 4)
- Povrchová degradace jednotlivých kamenů do hl. 10 – 20 mm (II. díl opěry - pískovec).
- Pouze místně zdící malta degradovaná do hl. 20 – 40 mm (II. díl opěry).

4. O 01 – výluhy pojiva a průsaky vody

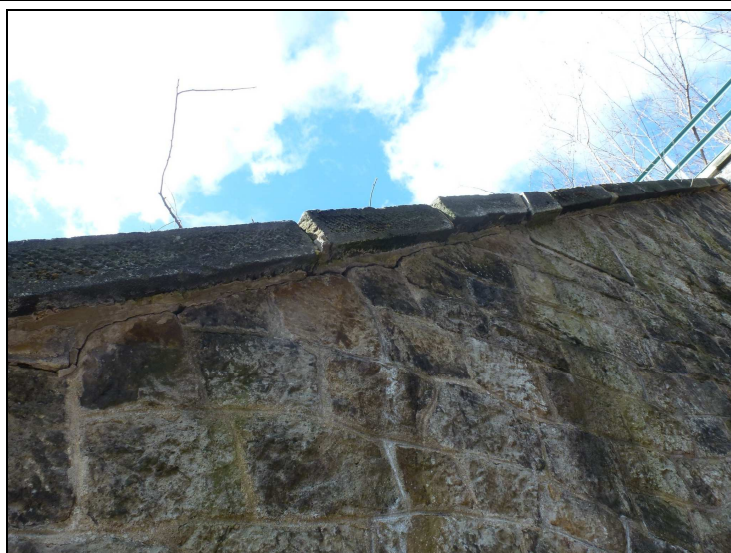
- Pod římsou trhlina téměř po celé délce křídla šířky cca 1 – 2 mm, v místech trhliny místy vypadané spárování(viz foto č. 5)
- Římsa: Jednotlivé římsové bloky stupňovitě vytlačené cca 60 mm(viz foto č. 6)

5. O 01 křídlo vpravo – trhlina pod římsou

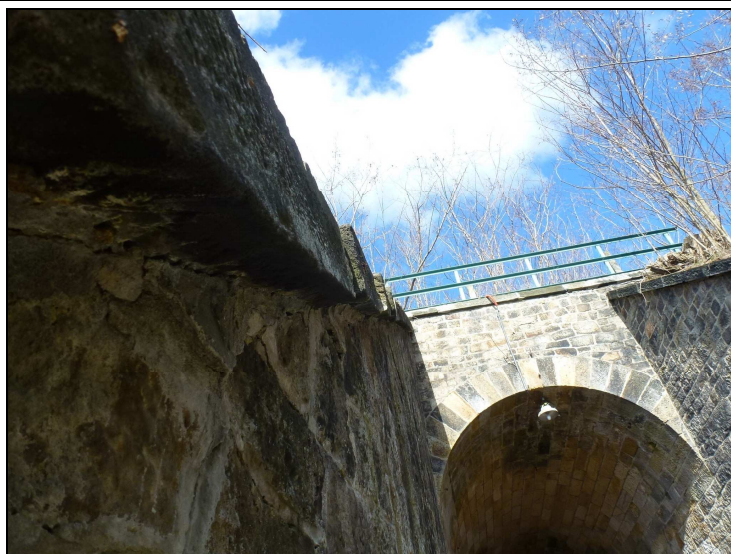
6. O 01 křídlo vpravo – stupňovité vytlačení římsových bloků
