Protokol o podrobné prohlídce

mostního objektu provedené dle Vyhlášky MD č. 177/95 Sb.,
a předpisu SZDC S5 Správa mostních objektů

TU 0704	Dubí (mimo) - Moldava v Krušných horách (včetně)	Evd. km 152,618
----------------	--	------------------------

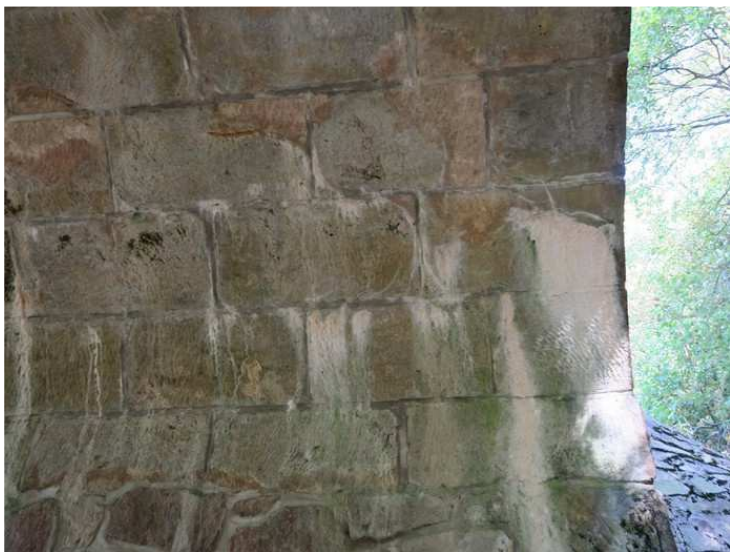
- Klenba: v klenbě jsou patrné průsaky s výluhy pojiva (viz foto č. 1).
Jednotlivé kvádry jsou popraskané.
Zprava ve vzdálenosti 0,63 m za věncem klenutí je trhlinka rozevřená max. 0,1 mm, přes 3 řady kvádrů.
- Čelní zeď:
 - Vlevo: ojediněle ve spárách roste drobná vegetace, jinak v dobrém stavu.
 - Vpravo: místy popraskané spárování.
Ve spárování narůstá mech a vegetace.
- Římsa:
 - Vlevo: kvádry povrchově zvětřávají.
Mezi kvádry je popraskané a místy vypadané spárování.
 - Vpravo: kvádry povrchově zvětřávají.
Mezi kvádry je popraskané a místy vypadané spárování.
- Uložení: nelze přesně zjistit.
- **Chování konstrukce při průjezdu vlaku**: klidné.

- Průsaky v klenbě

<p>Foto č. 1 K 01, vpravo nad O 01 - silné průsaky s výluhy.</p>

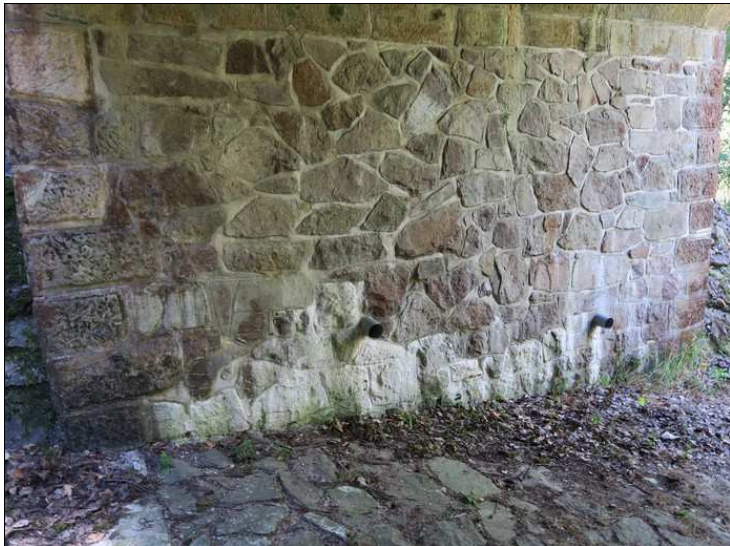
- Opěra: pouze jednotlivé kameny jsou popraskané.
V dolní části opěry po celé její šířce jsou výluhy pojiva, v době podrobné prohlídky suché (viz foto č. 2).

- Průsaky v dolní části opěry.

<p>Foto č. 2 O 01, dolní část - průsaky s výluhy.</p>

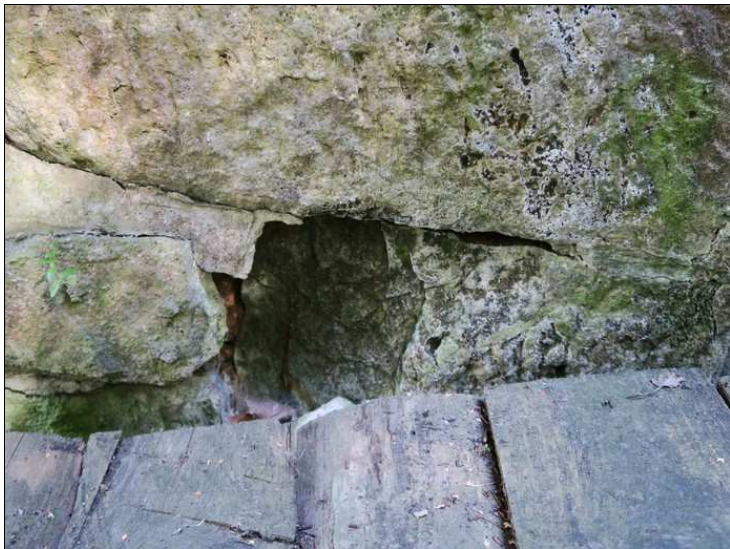
- Opěra: místy ve spárování patrné drobné průsaky (v době podrobné prohlídky suché).
Dolní kvádr rohového zdiva vpravo degraduje do hl. až 90 mm na ploše 200x250 mm (viz foto č. 3).
Jednotlivé kameny jsou popraskané, místy povrchově degradují.

- Průsaky v opěře.
- Degradace kvádrů zdiva.

<p>Foto č. 3 O 02, vpravo dolní část - hloubková degradace kvádrů.</p>
