Protokol o podrobné prohlídce

mostního objektu provedené dle Vyhlášky MD č. 177/95 Sb.,
a předpisu SZDC S5 Správa mostních objektů

TÚ 0703 Louka u Litvínova (včetně) - Dubí (včetně)		DÚ 02 Louka u Litvínova – Osek město		evd. km	134,020
Objekt:	most	šířá trať	Vžitý název: Lom – silnice do Loučné		
délka mostu	18,40 m	počet otvorů	1	počet kolejí na mostě	1
Objednatel: SZDC, s.o., OŘ Ústí nad Labem		rychlost na mostě / rychlost traťová [km/h]: 50/50		elektrizace ne Traťová třída zatížení s přidruženou rychlostí A-50	
návrh hodnocení stavebního stavu		2/1	Vedoucí regionálního pracoviště Jaroslav Schejbal		Rok podrobné prohlídky 2017

TU 0703	Louka u Litvínova (včetně) – Dubí (včetně)	Evd. km 134,020
----------------	--	------------------------

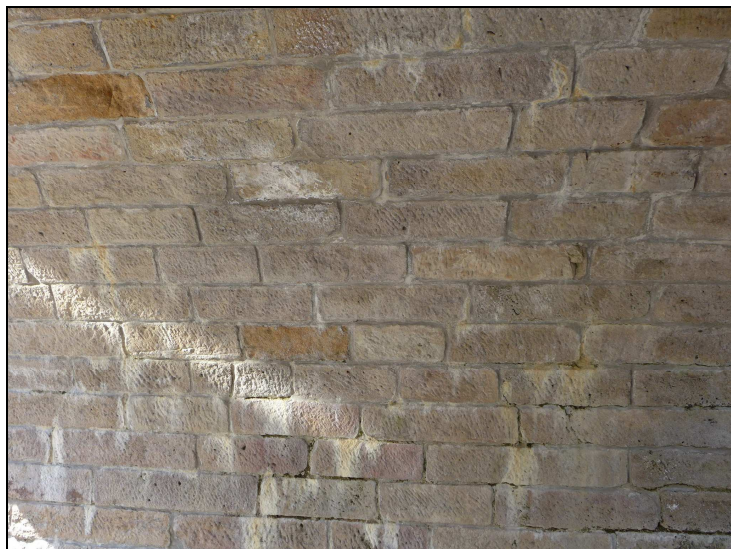
- Z podhledu mostní klenby stopy po průsacích vody s výluhy pojiva (**viz foto č. 1**)
- Jednotlivé kameny věnce klenby vlevo z podhledu a při hranách obroušené od průjezdu vozidel nebo nákladu do hl. 50 – 200 mm zejména nad O 02 (**viz foto č. 2**)
- Kamenné zdivo lokálně popraskané, prasklé a zvětrává do hl. 10 – 30 mm.
- Ojediněle porušené (popraskané) spárování.

- Stopy po průsacích vody a výluhy pojiva z pohledu mostní klenby.
- Vyštípnuté a degradované kameny věnce klenby vlevo.
- Porušená povrchová úprava římsy vlevo

- 1. K 01 podhled – stopy po průsacích vody a výluhy pojiva**

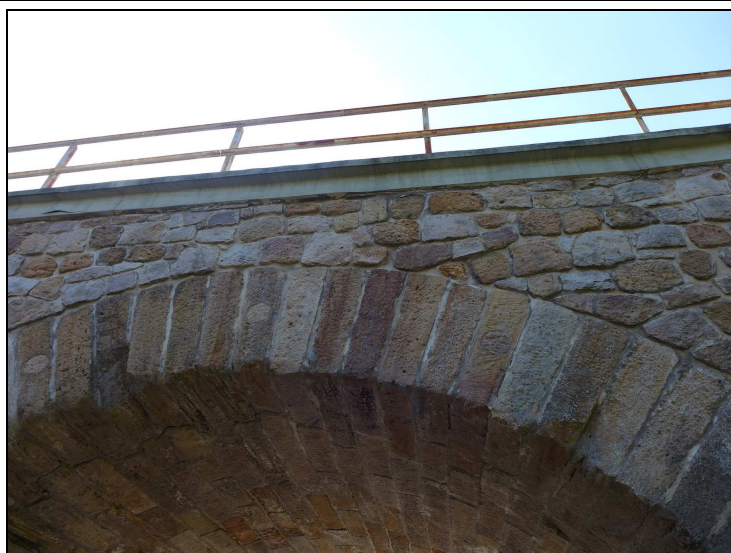
- 2. K 01 věnec klenby vlevo – poškozené jednotlivé klenáky**

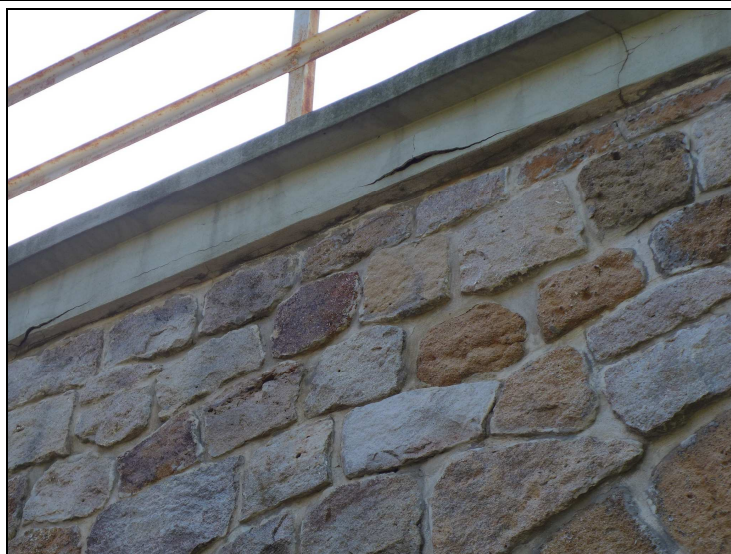
- Kamenné zdivo lokálně vyboulené – stabilizováno.
- Římsa: ojediněle beton popraskaný cca 0,5 mm + z čela povrchová úprava popraskaná i prasklá a ojediněle odfouklá (**viz foto č. 3**)

- 3. K 01 římsa vlevo – popraskaná a odfouknutá povrchová úprava z čela**
