Protokol o podrobné prohlídce

mostního objektu provedené dle Vyhlášky MD č. 177/95 Sb.,
a předpisu SZDC S5 Správa mostních objektů

TÚ 0703 Louka u Litvínova (včetně) – – Dubí (včetně)		DÚ 02 Louka u Litvínova – Osek město		evd. km 137,050
Objekt	most	šířá trať	Vžitý název: Salesiova výšina-lesní cesta	
délka mostu 9,30 m	počet otvorů 1	počet kolejí na mostě 1	elektrizace ne	
Objednatel: SZDC, s.o., OŘ Ústí nad Labem		rychlost na mostě / rychlost traťová [km/h]: 50 / 50	Traťová třída zatížení s přidruženou rychlostí A-50	
návrh hodnocení stavebního stavu	2/2	Vedoucí regionálního pracoviště	Jaroslav Schejbal	Rok podrobné prohlídky 2019

PROTOKOL O PODROBNÉ PROHLÍDCE

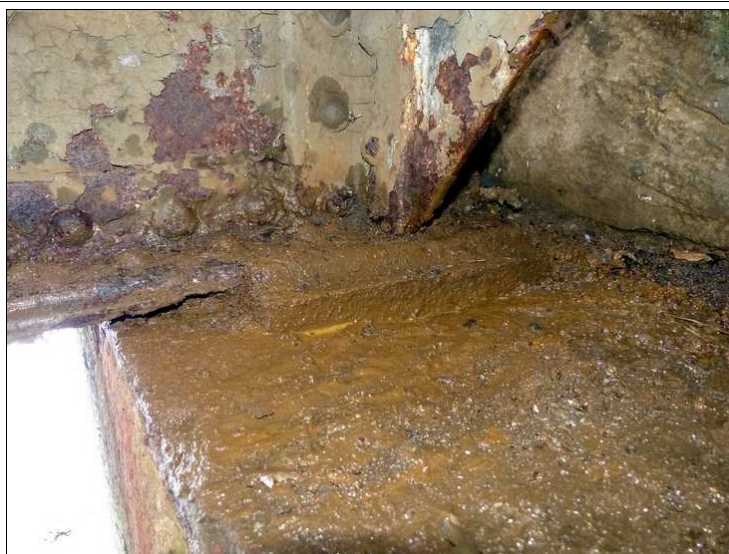
foto č. 1

- Prvky jsou lokálně, v místech zničeného nátěru a narůstající rzi, oslabené a v krajích v jednotlivých případech i vyrezivělé o 2 – 5 mm. Ojedinele jsou prvky, např. dolní pásnice hlavních nosníků v místech ložisek na opěře O 02, v krajích značně oslabené (zeslabení do ostra) **/foto č. 1 a foto č. 2/**.

- Lokální koroze prvků a spojovacích prostředků (nýtů)
- Stav PKO (popraskání, prorezavění a odloupání nátěrů)

K 01 – koroze (oslabení) dolního krčního úhelníku a dolní pásnice hlavního nosníku vlevo v místě uložení na opěře O 02

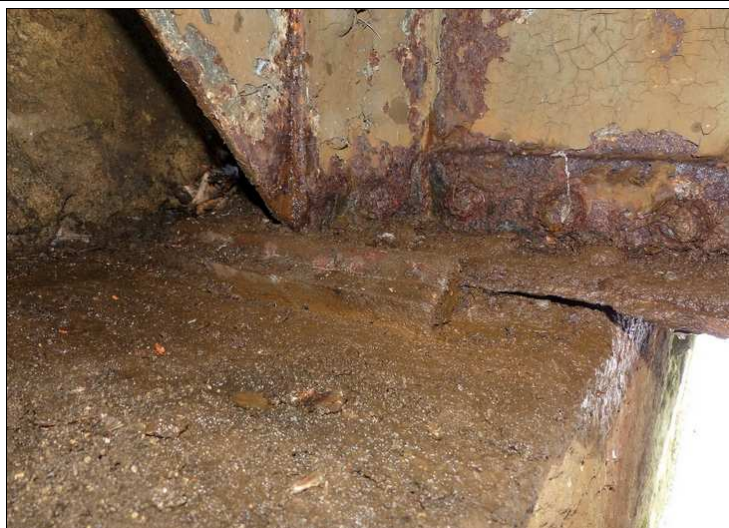
foto č. 2

- Místy mezi průřezy šterbinová koroze - odtažení materiálů o 2 – 5 mm, místně i 10 mm (konce horních pásů hlavních nosníků - **foto č. 3**).
- Korozivní úbytky hlav nýtů: 2 – 5 mm (jedná se o nýty v místech oslabených prvků a v místech s narostlou rzí) **/foto č. 2/**.

K 01 – koroze (oslabení) dolního krčního úhelníku, dolní pásnice a hlav nýtů hlavního nosníku vpravo v místě uložení na opěře O 02

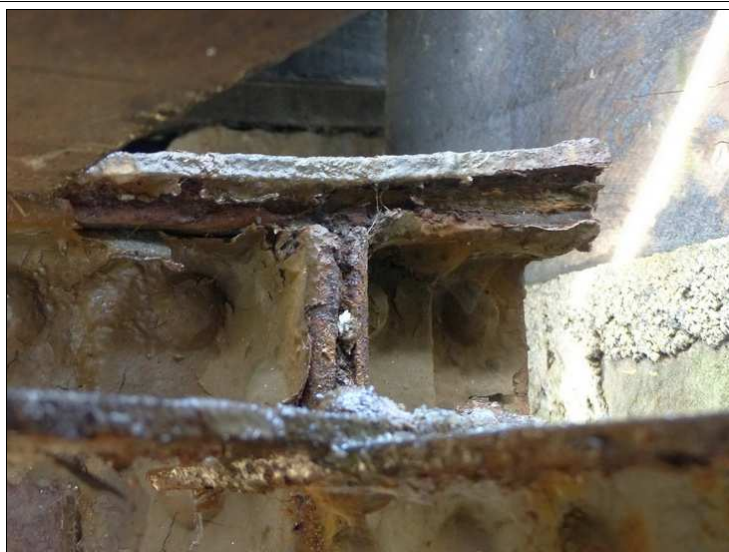
foto č. 3

K 01 – štěrbinová koroze na horním pásu hl. nosníku (mezi pásnicí a pásovým úhelníkem) na konci nosné konstrukce

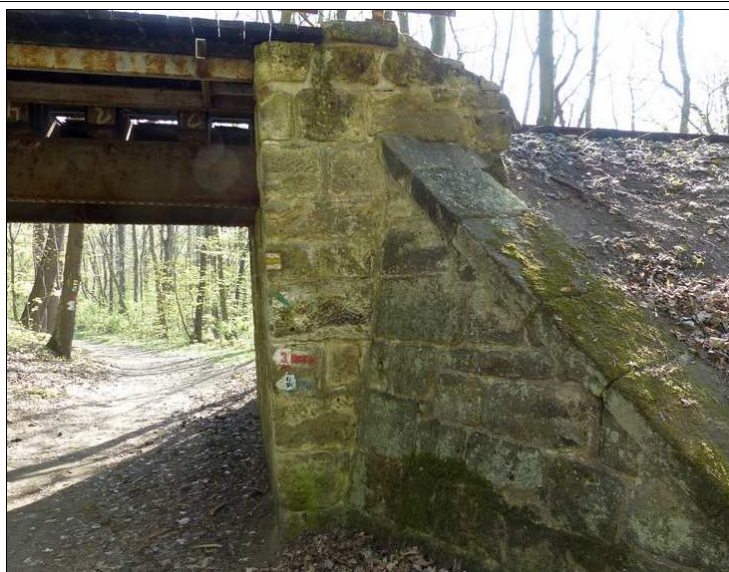
foto č. 4

- Opěra je nakloněná do otvoru o cca 60 mm (trvalý stav - nebylo zaznamenáno zhoršení stavu oproti zjištěnému stavu při minulých PPM) **(foto č. 4/)**.
- Horní plocha úložného prahu opěry není upravená - zdící malta je ve spárách degradovaná, jednotlivé kameny jsou uvolněné a částečně degradované **(foto č. 5)**, dochází k zatékání vody do spár, horní plocha úložného prahu není vyspádovaná. Úložný práh je znečištěný - zanesený, včetně v místech ložisek. Ve spárách okolo úložných kvádrů je degradovaná zdící malta do hl. 30 – 80 mm a i 280 mm.
- Vlevo jsou hrany kvádrů rohového zdiva v dolní části dříku opěry odštípnuté do hl. 30 – 50 mm a v kvádrech rohového zdiva jsou vydřené rýhy do hl. 20 mm. Vpravo je hrana jednoho kvádrů rohového zdiva v dolní části dříku opěry odštípnutá do hl. 25 mm.
- Všeobecně pouze jednotlivé kameny popraskané, prasklé.

- Neupravená horní plocha úložného prahu
- Nakloněná opěra (stabilizováno - od minulé PPM nebyl zaznamenán další pohyb opěry)
- Pouze místní degradace zdících prvků

O 01 – naklonění opěry (pohled na opěru zleva)

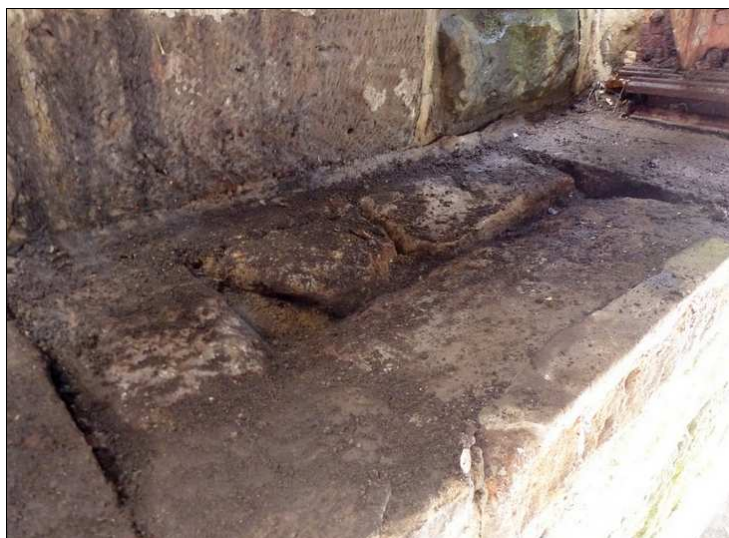
foto č. 5

O 01 – neupravená horní plocha úložného prahu

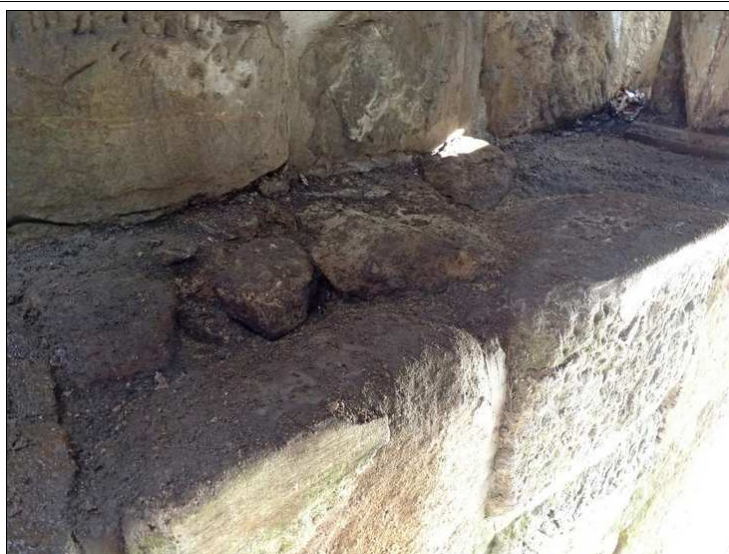
foto č. 6

- Opěra je nakloněná do otvoru o cca 40 – 50 mm (trvalý stav - nebylo zaznamenáno zhoršení stavu oproti zjištěnému stavu při minulých PPM).
- Horní plocha úložného prahu opěry není upravená - zdící malta je ve spárách degradovaná, kameny jsou uvolněné, částečně degradované a jednotlivé i vypadané **(foto č. 6)**, dochází k zatékání vody do spár, horní plocha úložného prahu není vyspádovaná. Úložný práh je znečištěný - zanesený, včetně v místech ložisek. Ve spárách okolo úložných kvádrů je degradovaná zdící malta do hl. 50 – 120 mm.
- Vlevo z čela, zejména v horní části opěry, místní degradace zdící malty a kamenů do hl. 40 – 80 mm.
- Všeobecně pouze jednotlivé kameny popraskané, prasklé.
- Ve spárách dříku opěry je zdící malta ojediněle degradovaná do hl. 30 – 40 mm.

- Neupravená horní plocha úložného prahu
- Nakloněná opěra (stabilizováno - od minulé PPM nebyl zaznamenán další pohyb opěry)
- Pouze místní degradace zdících prvků

O 02 – neupravená horní plocha úložného prahu
