Protokol o podrobné prohlídce

mostního objektu provedené dle Vyhlášky MD č. 177/95 Sb.,
a předpisu SZDC S5 Správa mostních objektů

TÚ 0703	Louka u Litvínova(včetně) – Dubí(včetně)	DÚ 08	Hrob - Dubí	evd. km	143,764
Objekt:	most	Širá trať	Vžitý název: Lesní cesta za hrob. viaduktem		
délka mostu	9,70 m	počet otvorů	1	počet kolejí na mostě	1
Objednatel: SZDC, s.o., OŘ Ústí nad Labem		rychlost na mostě / rychlost traťová [km/h]: 40/40		Elektrizace Ne Traťová třída zatížení s přidruženou rychlostí A/40	
návrh hodnocení stavebního stavu	2/2	Vedoucí regionálního pracoviště Jaroslav Schejbal		Rok podrobné prohlídky	2019

PROTOKOL O PODROBNÉ PROHLÍDCE

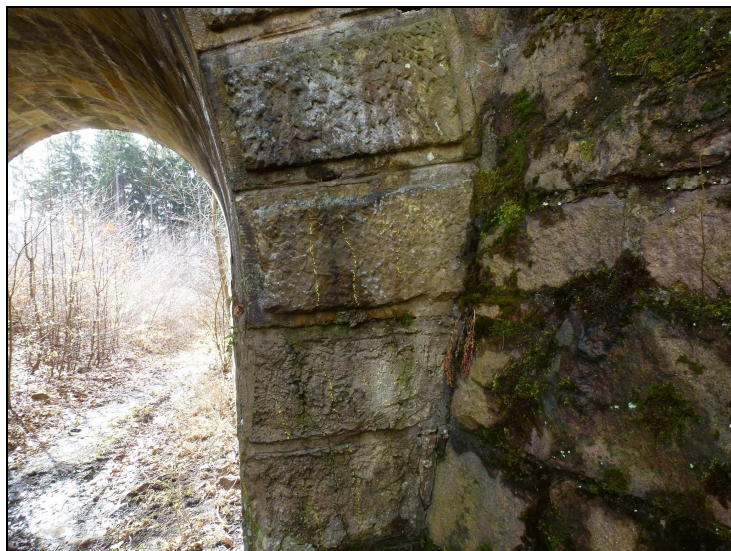
- Patní klenáky věnců klenby nad O 01 vlevo a nad O 02 vpravo popraskané, šířka trhlin cca 0,5 mm(**viz foto č. 1**)
- Patní klenák nad O 02 vlevo má uštípnutou hranu do hloubky cca 30 mm
- Ojediněle vypadané spárování a zdící malta mezi jednotlivými kameny do hloubky cca 60 mm
- Pouze místy průsaky vody a výluhy pojiva z podhledu(**viz foto č. 2**)
- Jednotlivé kameny popraskané, prasklé nebo odštípnuté
- Ojediněle kameny zdiva zvětřelé do hloubky cca 30 mm

- 1. K 01 věnec klenby nad O 01 vlevo – prasklý patní klenák**

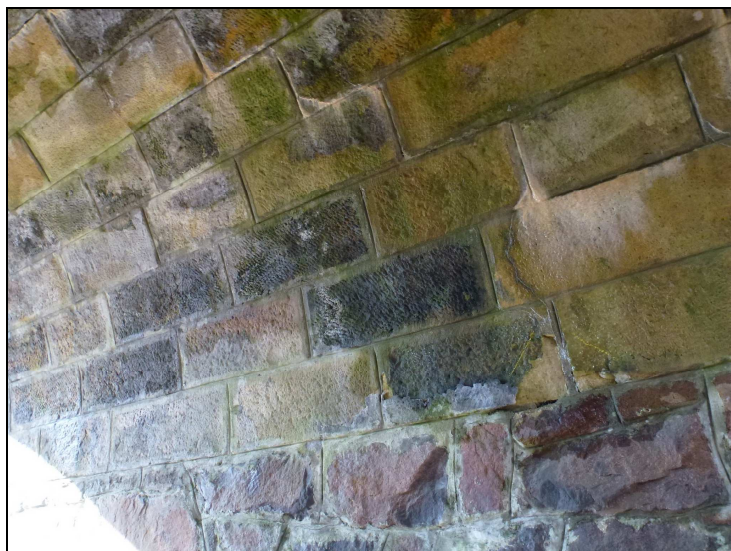
- Popraskané jednotlivé klenáky vlevo i vpravo
- Výluhy pojiva s průsaky vody
- Ojedinělá degradace zdící malty

- 2. K 01 pohled mostní klenby – průsaky vody s výluhy pojiva**

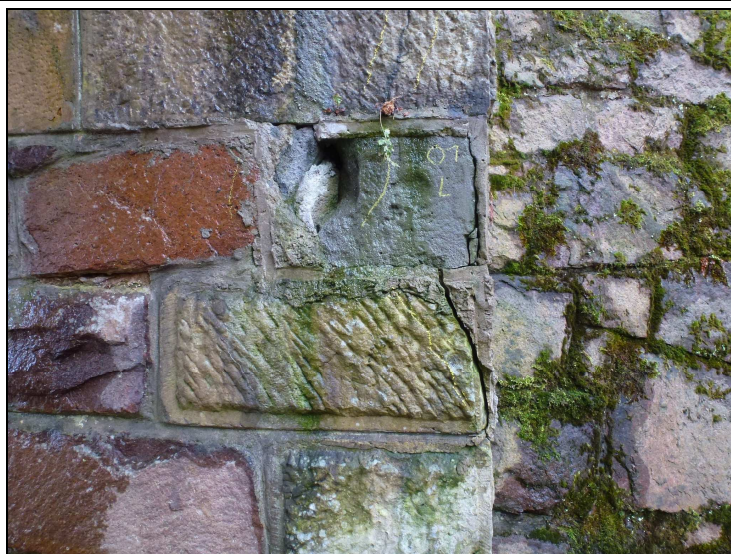
- Vpravo svislé trhliny v rohovém zdivu z čela i z otvoru po spárách i přes jednotlivé kameny šířky cca 2 mm
- Vlevo jednotlivé kvádry rohového zdiva popraskané, v horní části opravná plomba zčásti oddělená, odtržená(**viz foto č. 3**)
- Vlevo horní kvádr rohového zdiva z otvoru degradovaný do hloubky cca 100 mm
- Vpravo ve vzdálenosti cca 2,00 m od hrany zdiva jeden kámen zdiva degradovaný do hloubky cca 80 – 100 mm
- Vpravo dolní kvádr rohového zdiva degradovaný do hloubky cca 130 mm, 6. kvádr odspodu degraduje do hloubky cca 70 mm v ploše cca 0,40 x 0,30 m, 3. kvádr má odštípnutou hranu
- Vpravo v jednom místě pod patou klenby je degradovaná zdící malta do hloubky cca 100 mm, na dalších místech ojediněle do hloubky cca 80 mm
- Průsaky vody s výluhy pojiva

- Trhliny v rohovém zdivu opěry vpravo
- Odtržená opravná plomba vlevo
- Průsaky vody s výluhy pojiva
- Degradace jednotlivých zdících prvků včetně zdící malty vpravo
- Trhliny pod římsami křídel vlevo i vpravo

- 3. O 01 rohové zdivo vlevo – odtržená opravná plomba**

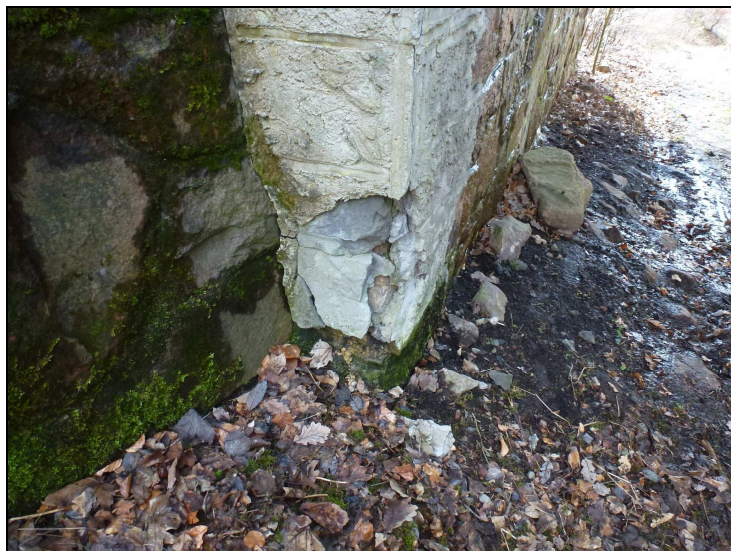
- Vlevo opravná plomba rohového zdiva v dolní části odpadá, z čela odtržena na celou výšku, kameny v tomto místě degradované do hloubky cca 150 mm(**viz foto č. 4**)
- Horní kámen rohového zdiva vlevo prasklý, šířka trhliny cca 1 – 2 mm
- Vlevo i vpravo místy degradace zdící malty do hloubky cca 80 mm
- Dolní kvádr rohového zdiva vpravo popraskaný, šířka trhlín cca 2 mm(**viz foto č. 6**)
- Za rohovým zdivem vpravo z otvoru degraduje zdící malta do hloubky cca 100 mm
- Na jednotlivých místech průsaky vody s výluhy pojiva
- Pouze jednotlivé kameny zdiva popraskané nebo prasklé
- Ojediněle popraskané nebo vypadané spárování

- Odpadlá betonová opravná plomba vlevo
- Popraskaný dolní kvádr rohového zdiva vpravo
- Trhliny v rohovém zdivu opěry vpravo
- Ojedinělé průsaky s výluhy pojiva
- Degradace jednotlivých zdících prvků včetně zdící malty
- Trhliny pod římsami křídel vlevo i vpravo

- 4. O 02 čelo vlevo – odpadá opravná betonová plomba + degradace rohového zdiva**

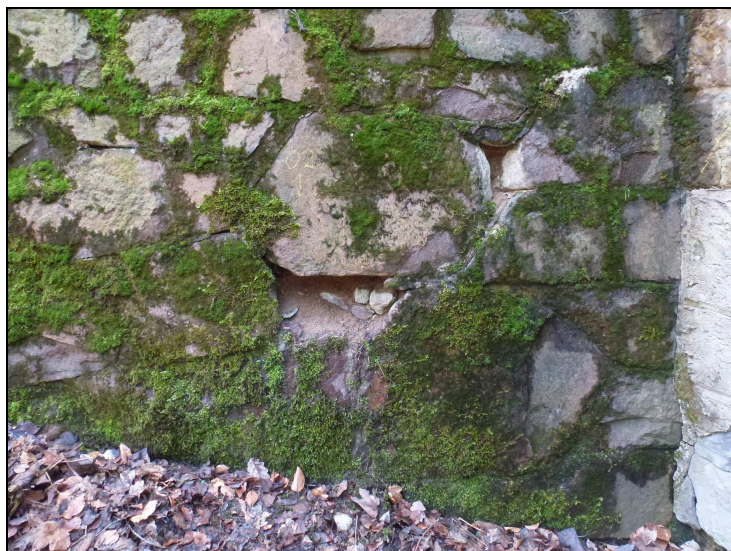
- V dolní části křídla vypadlý jeden kámen zdiva o rozměrech cca 360 x 170 mm do hloubky cca 150 mm(**viz foto č. 5**)
- Ojediněle ze zdiva vypadané menší vyzdívací kameny
- Rohový kvádr odtržený cca 1 – 3 mm, ve spáře narůstá vegetace
- Pouze jednotlivé kameny zdiva popraskané nebo prasklé
- Pouze ojediněle jednotlivé kameny zvětralé do hloubky cca 20 mm
- Pouze ojediněle vypadané spárování včetně zdící malty do hloubky cca 60 mm
- Pod římsou trhlina po celé délce křídla šířky cca 1 mm
- Římsa: Porostlá drobnou vegetací
- Ojediněle popraskané spárování mezi jednotlivými bloky

- 5. O 02 křídlo vlevo – vypadané jednotlivé kameny zdiva**

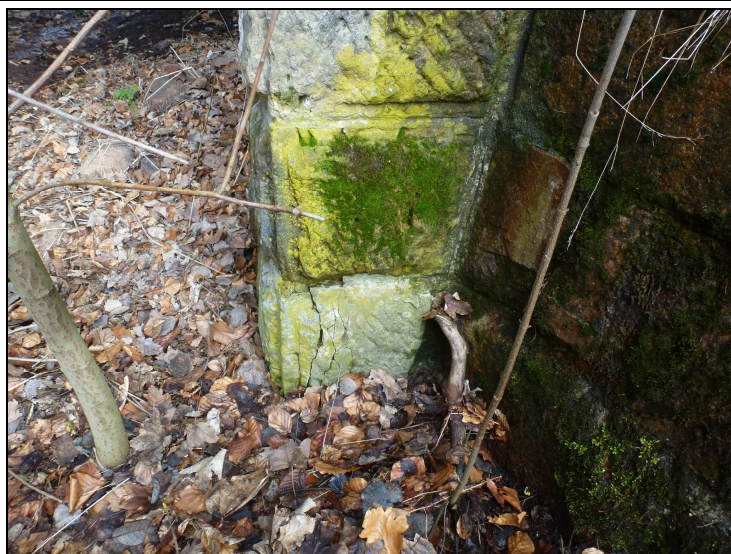
- 6. O 02 rohové zdivo vpravo – popraskaný dolní kvádr**
