Protokol o podrobné prohlídce

mostního objektu provedené dle Vyhlášky MD č. 177/95 Sb.,
a předpisu SZDC S5 Správa mostních objektů

TÚ 0703 Louka u Litvínova(včetně) – Dubí(včetně)		DÚ 08 Hrob - Dubí		evd. km 145,244
Objekt: most	Širá trať	Vžitý název: Střelná – Košťanský potok (liškárna)		
délka mostu 10,95 m	počet otvorů 1	počet kolejí na mostě 1	Elektrizace Ne	
Objednatel: SZDC, s.o., OŘ Ústí nad Labem		rychlost na mostě / rychlost traťová [km/h]: 30/40	Traťová třída zatížení s přidruženou rychlostí A/40	
návrh hodnocení stavebního stavu 2/2	Vedoucí regionálního pracoviště Jaroslav Schejbal		Rok podrobné prohlídky	2019

PROTOKOL O PODROBNÉ PROHLÍDCE

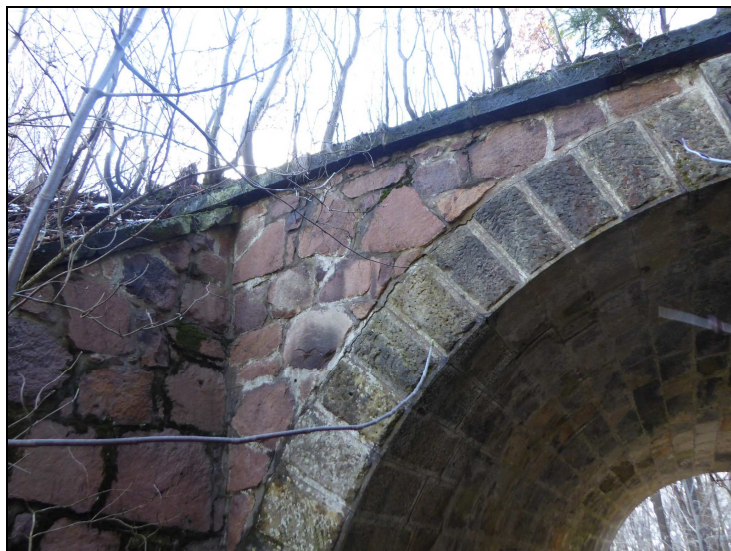
- Trhlina mezi čelní zdí a věncem klenby na celou délku šířky cca 1 – 2 mm
- Nad O 02 čelní zeď vysunutá cca 10 mm(**viz foto č. 1**)
- Pouze jednotlivé kameny zdiva zvětřalé do hloubky cca 10 – 15 mm
- Pouze jednotlivé kameny zdiva popraskané
- Pouze místy popraskané spárování
- Římsa: Zanesená, porostlá vzrostlou vegetací

- Průsaky s výluhy pojiva
- Mírně vysunuté čelní zdivo vlevo
- Mírně vysunuté čelní zdivo vpravo

- 1. K 01 čelní zeď vlevo nad O 02 – vysunutí zdiva a odtržení od věnce klenby**

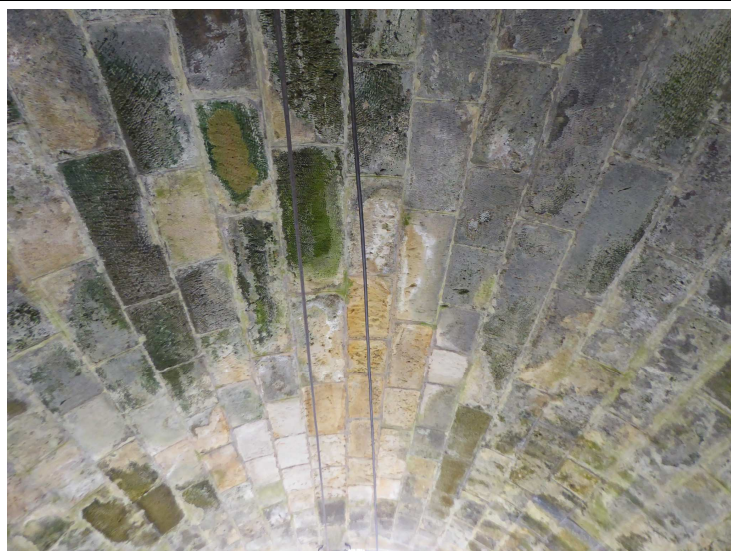
- Na jednotlivých místech průsaky vody, výluhy pojiva(**viz foto č. 2**)
- Patní klenák vpravo nad O 01 prasklý, šířka trhliny cca 1,5 mm
- Pouze jednotlivé kameny zdiva zvětřalé do hloubky cca 10 – 15 mm
- Pouze jednotlivé kameny zdiva popraskané
- Pouze místy popraskané spárování

- 2. K 01 podhled mostní klenby – průsaky a výluhy pojiva**

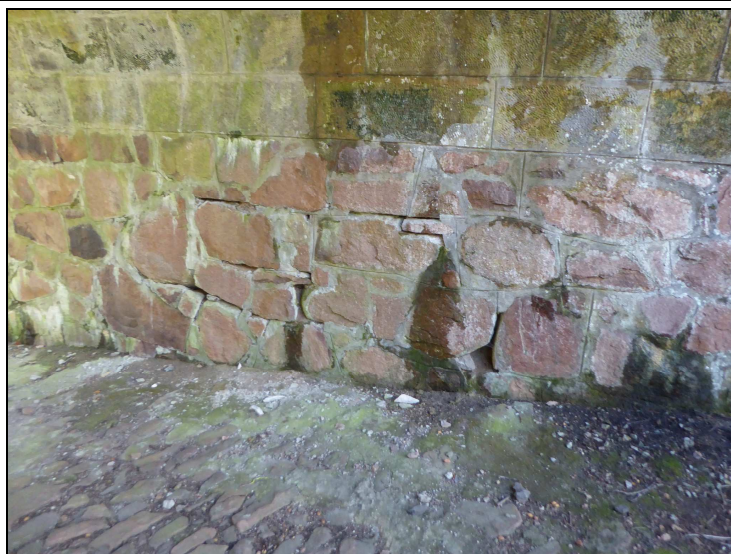
- Průsaky s výluhy pojiva
- Svislá trhlina za rohovým zdivem vpravo
- Uvolněné jednotlivé kameny zdiva vpravo
- Degradace zdící malty vlevo
- Mírně vysunuté zdivo křídla vpravo

- 3. O 01 – degradace zdící malty vlevo + průsaky vody**

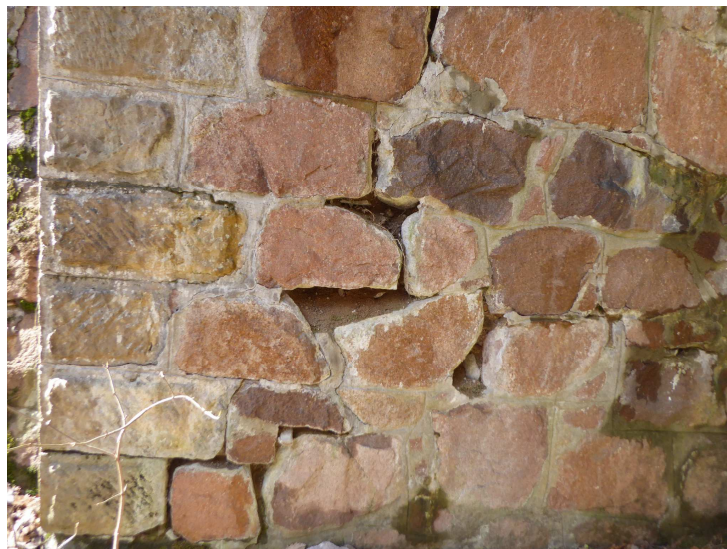
- Místy průsaky vody s výluhy pojiva
- Jednotlivé kameny zdiva uvolněné
- Vpravo za rohovým zdívem z otvoru svislá trhlina po spárách, v okolí trhliny degradace zdící malty do hloubky cca 150 mm, ojediněle vypadané nebo odlomené části jednotlivých kamenů. Zdivo v těchto místech vyboulené cca 30 mm(**viz foto č. 4**)
- Vlevo o šířce cca 4,00 m zdící malta degradovaná do hloubky cca 150 mm, jednotlivé kameny zdiva uvolněné a vysunuté cca 30 mm, jeden menší kámen vypadlý do hloubky cca 160 mm(**viz foto č. 3**)
- Jednotlivé kameny zdiva popraskané nebo prasklé
- Spárování na jednotlivých místech popraskané, ojediněle vypadané
- V dolní části jeden menší kámen uvolněný

- 4. O 01 – svislá trhлина za rohovým zdivem vpravo včetně degradace zdící malty**

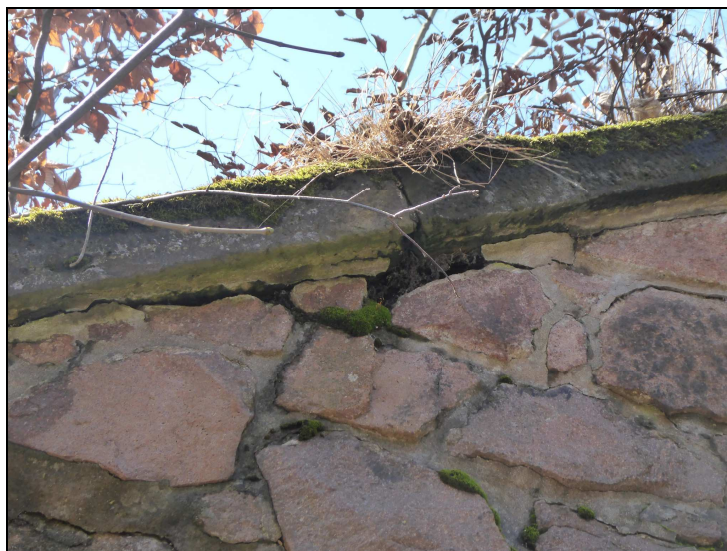
- Pod římsou trhlina na celou délku křídla šířky cca 1 – 2 mm(**viz foto č. 5**)
- V dolní části křídla jednotlivé menší kameny vypadané, zdící malta v těchto místech degraduje do hloubky cca 150 mm
- Jednotlivé části zdiva vysunuté cca 20 mm
- Pouze jednotlivé kameny zdiva popraskané nebo prasklé
- Pouze jednotlivé kameny zdiva zvětralé do hloubky cca 10 mm
- Pouze místy spárování popraskané nebo vypadané
- Na zdivu místy nárůst drobné vegetace
- Římsa: Porostlá drobnou vegetací

- 5. O 01 křídlo vpravo – trhлина pod římsou**

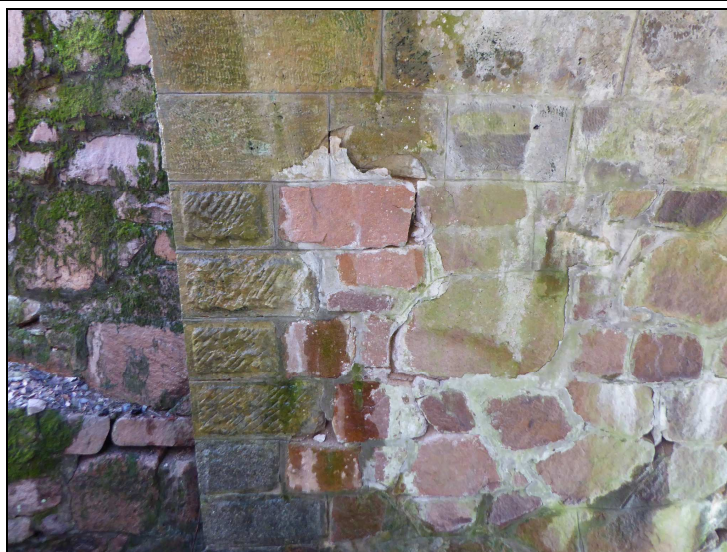
- Vlevo za rohovým zdivem odtržená zvětralá část kamenů v ploše cca 0,50 x 1,00 m
- Vlevo svislá trhlina za rohovým zdivem na celou výšku šířky cca 1 – 2 mm(**viz foto č. 6**)
- Jeden kámen rohového zdiva vpravo odlomený do hloubky cca 70 mm
- Vpravo cca 2,50 od líce jeden kámen uvolněný
- Průsaky a výluhy pojiva ze zdiva
- Na jednotlivých místech degraduje zdící malta do hloubky cca 100 mm
- Jednotlivé části zdiva vysunuté cca 20 mm
- Pouze jednotlivé kameny zdiva popraskané nebo prasklé
- Pouze jednotlivé kameny zdiva zvětralé do hloubky cca 10 mm
- Pouze místy spárování popraskané nebo vypadané
- Na zdivu místy nárůst drobné vegetace

- Průsaky s výluhy pojiva
- Svislá trhlina za rohovým zdivem vlevo
- Odtržená zvětralá část zdiva vlevo
- Místní degradace zdící malty
- Mírně vysunuté zdivo křídla vpravo

- 6. O 02 rohové zdivo vlevo – svislá trhлина po spárách**
