Protokol o podrobné prohlídce

mostního objektu provedené dle Vyhlášky MD č. 177/95 Sb.,
a předpisu SZDC S5 Správa mostních objektů

TÚ 0704 Dubí (mimo) – Moldava v Krušných horách (včetně)		DÚ 02 Dubí - Mikulov – Nové město		evd. km	154,309
Objekt: most		Šírá trať		Vžitý název: Mikulovský viadukt	
délka mostu	117,65 m	Počet otvorů	2	Počet kolejí na mostě	1
Objednatel: SZDC, s. o., OR Ústí nad Labem		Rychlost na mostě / rychlost traťová [km/h]: 40/40		elektrizace ne	
Návrh hodnocení stavebního stavu		Vedoucí regionálního pracoviště		Traťová třída zatížení s přidruženou rychlostí A-40	
2/2		Jaroslav Schejbal		Rok podrobné prohlídky	
				2019

PROTOKOL O PODROBNÉ PROHLÍDCE

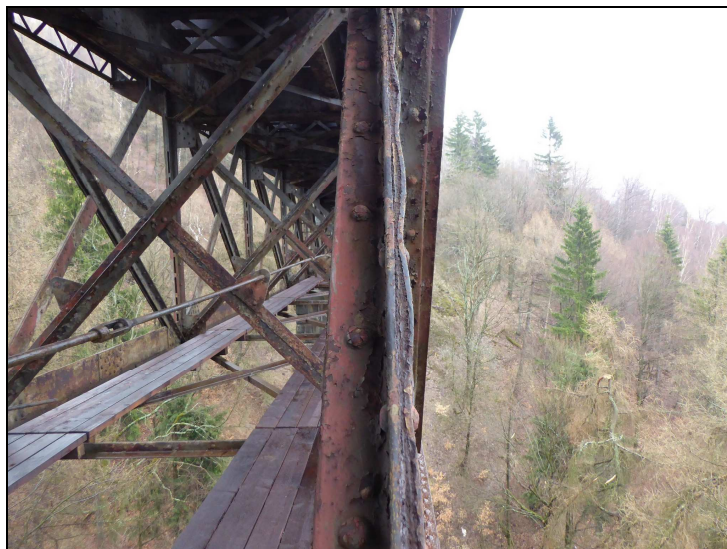
- Jednotlivé části hl. nosníků korozně zeslabené o 1 – 3 mm **v místech zanesení a detailech i 4 – 6 mm s nárůstem koroze do 10 mm.** Největší patrné korozní oslabení je oboustranně nad ložisky, zejména nad pilířem P 01 z čela pasu hl. nos. (nad ložiskovou deskou) o 10 – 20 mm. Mezi pásy (pásnicemi) vzestupných a sestupných diagonál štěrbinová koroze: vlevo 5 – 20 mm, vpravo 5 – 15 mm (v těchto místech patrné odtažení materiálů od sebe). Největší patrné odtažení materiálu bylo naměřeno u příhrady č. 16 a č. 18. **viz foto č. 1.**

1. Foto K 01 příhrada č. 16. sestupná diagonála vlevo – štěbinová koroze roztahující materiál.

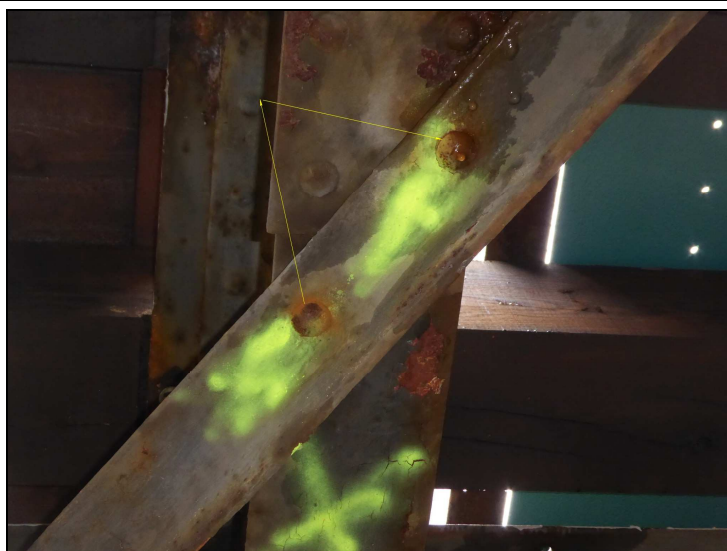
- **V příhradě č. 2 na pravé straně z pohledu v připojení úhelníku podélného ztužení k dolnímu pasu podélníku uvolněné dva nýty viz foto č. 2.**
- **V příhradě č. 19 na levé straně z pohledu v připojení úhelníku podélného ztužení k dolnímu pasu podélníku uvolněný nýt.**
- L profily ojediněle dolíčkovitě zeslabené.

2. Foto K 01 horní podélné ztužení připojené z podhledu na podélník – příhrada č. 2 vpravo volné dva nýty.

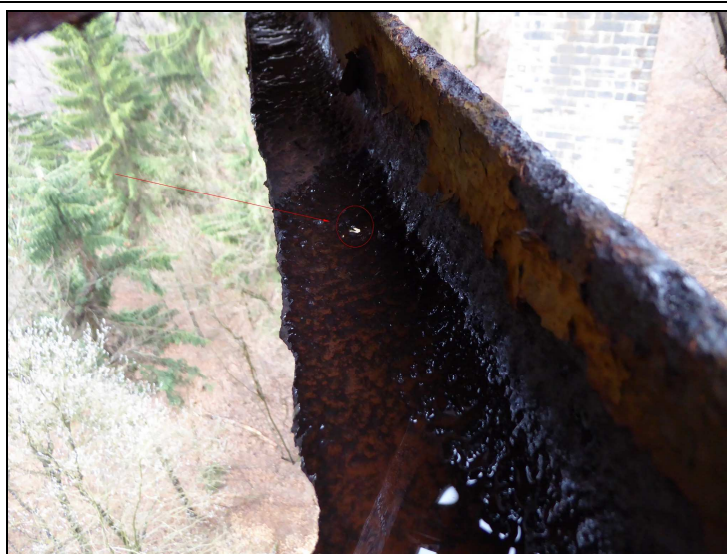
- **Místy jsou úhelníky korozně zeslabené 1 – 2 mm (dolíčkovitě) a v krajích ojediněle i prorezlé skrz materiál (v příhradě č. 5) viz foto č. 3.**

3. Foto K 01 příhrada č. 5 vpravo – příčné ztužení korozně zeslabené v místě původního odsazení fošen revizní lávky. Lokálně i prorezné skrz materiál.

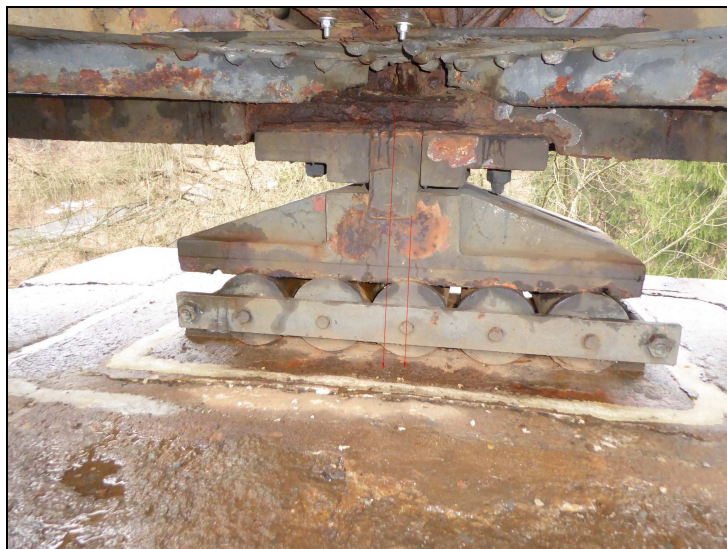
- *Pevná ložiska na O 01:* ložiska zanesená, nezalitá, korozně zeslabená cca 1 – 2 mm – nátěr zničený. U levého ložiska chybí (odříznuty, upáleny) dva dřívky kotevních šroubů s maticemi blíže k závěrné zdi.
- *Pohyblivá ložiska na P 01:* ložiska zčásti zanesená nečistotami a rzí, v horní části valnice a nad ložiskové desky korozně oslabené o 1 – 3 mm. Valnice obou ložisek osově posunutá vůči ose válců ve směru O 02 o 40 až 50 mm *viz foto č. 4*
- *Pohyblivá ložiska na O 02:* Válce ložisek oboustranně zanesená nečistotami a rzí. Osa valnice vlevo posunutá oproti ose válců o 30 mm ve směru O 02. Osa valnice vpravo posunutá oproti ose válců o 50 mm ve směru O 02

- 4. Foto K 01 pohyblivé ložisko na P 01 vpravo – posunutá valnice oproti válcům v směru k O 02 o cca 50 mm.**

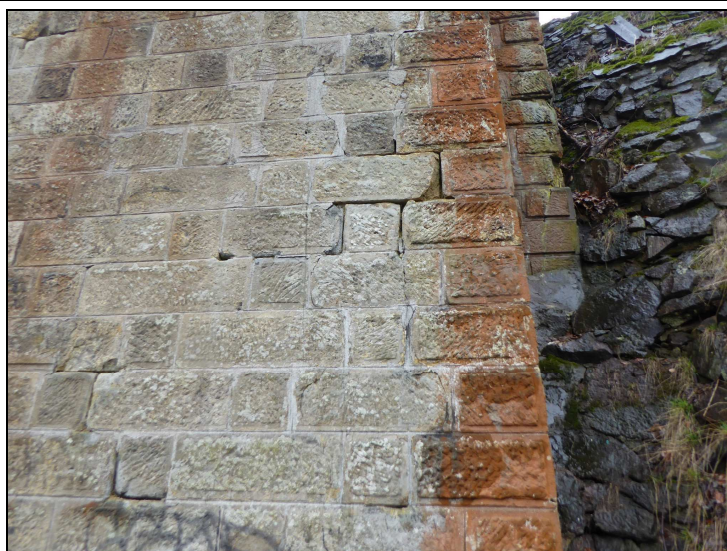
- **Ve vzdálenosti 0,50 m od pravého kraje svislá trhlina po spárách i přes kameny délky 7 m, šířka trhliny je proměnná od 1 mm do 2,5 mm *viz foto č. 5*.**
- **Ve zdivu četné kratší trhliny po spárách (spárování degraduje nebo je vypadané).**
- **Na zdivu patrné stopy po stékání vody.**
- **V dolní části vpravo zdivo zvětrává (degraduje) do hl. 40 – 150 mm (v menší ploše) a při poklepu kladivem zní jednotlivé kameny dutě.**
- Jednotlivé kameny místy popraskané, prasklé a povrchově zvětrávají.
- Místy porušené spárování – popraskané (ze spár místy narůstá drobná náletová vegetace) a v dolní části i ojediněle vypadané + porostlé vegetací. Spárování též poškozené v místě a okolí trhlín.

- 5. O 02 líc dříku vpravo – svislá trhlina po spárách i přes jednotlivé kameny téměř na celou výšku opěry.**

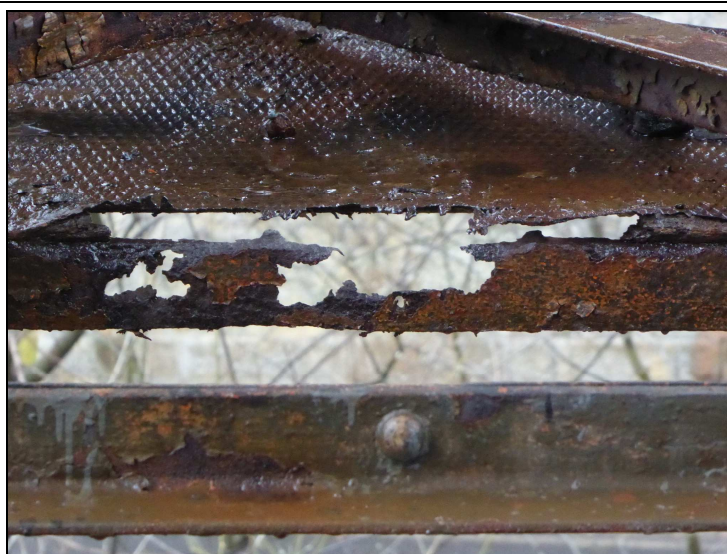
- Revizní lávka - jednotlivé dřevěné fošny ojediněle popraskané. Revizní madlo v době PP chybělo téměř v celé délce mostu (ve zbylých příhradách je madlo deformované a korozně zeslabené). Stav PKO 90 % (Ri 5) madlo + příčná lávka.
- Příčná revizní lávka v příhradě č. 12 – U nosníky lávky korozně zeslabené o 1 – 4 mm i skrz materiál (prorezlé) též platí pro podlahové žebrované plechy. Žebříky uvnitř OK rezavé **viz foto č. 6.**

- 6. Foto vybavení příčná revizní lávka v příhradě č. 12 – korozně zeslabené lávkové nosníky a podlahové plechy.**
