## **PŘÍLOHA 2**

DIAGNOSTICKÝ PRŮZKUM ŽELEZNIČNÍHO MOSTU POD VYŠEHRADEM  
SO 20-20-05 ŽEL. M. V EV. KM 3,706, VÝTOŇ

### **KARTY PRVKŮ**

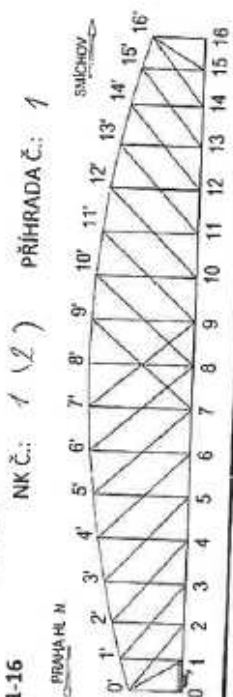
| KOROZE PRUTU [ mm ] - SCHÉMA PRŮŘEZU | | | KOROZE PRUTU [ mm ] - SCHÉMA PRŮŘEZU | | | KOROZE PRUTU [ mm ] - SCHÉMA PRŮŘEZU | | |
|---|---|--|---|--|--|---|--|--|
| <p>úbytek 60 mm<br/>oslabení 11 mm<br/>na celou síťku</p> | | | | | | | | |
| SP: | úbytek 90 mm oslabení 1 mm | | | | | | | |
| DP: | úbytek 10 mm oslabení 1 mm | | | | | | | |
| SL: | úbytek 10 mm oslabení 1 mm | | | | | | | |

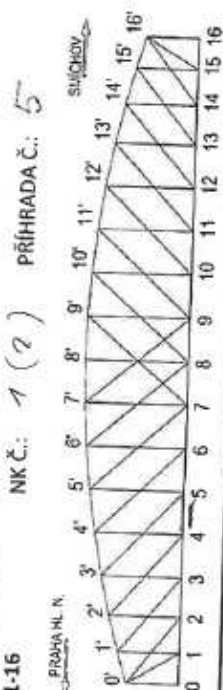
| KOROZE PRUTU [ mm ] - SCHÉMA PRŮŘEZU | | | KOROZE PRUTU [ mm ] - SCHÉMA PRŮŘEZU | | | KOROZE PRUTU [ mm ] - SCHÉMA PRŮŘEZU | | |
|---|--|--|---|--|--|---|--|--|
| SP: osiabeni 4 mm | | | (5) osiabeni 4 mm | | | (12) osiabeni 4 mm | | |
| DP: osiabeni 4 mm | | | (7) osiabeni 2 mm | | | (13) osiabeni 6 mm | | |
| SL: osiabeni 40 mm | | | (8) osiabeni 40 mm | | | (14) osiabeni 6 mm | | |
| DL: osiabeni 8 mm | | | (9) osiabeni 8 mm | | | (15) osiabeni 8 mm | | |
| DL: osiabeni 4 mm | | | (10) osiabeni 60 mm | | | (16) osiabeni 6 mm | | |
| S - STĚNA, D - DOLNÍ PÁSNIČE | | | (11) osiabeni 80 mm | | | (17) osiabeni 6 mm | | |

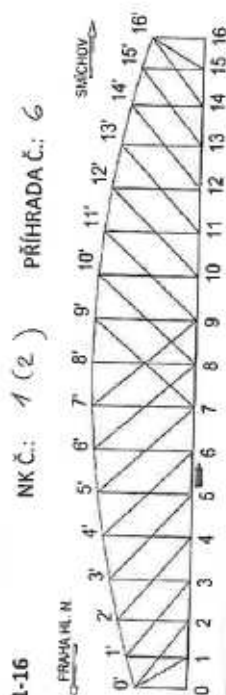
| KOROZE PRUTU [ mm ] - SCHÉMA PRŮŘEZU | | KOROZE PRUTU [ mm ] - SCHÉMA PRŮŘEZU | | KOROZE PRUTU [ mm ] - SCHÉMA PRŮŘEZU | |
|---|---|---|---|---|---|
| SP: | (2) oslabení 4 mm | ✓ | (6) oslabení 2 mm | | (12) oslabení 3 mm |
| DP: | (3) oslabení 2 mm | ✓ | (4) oslabení 5 mm | | (13) oslabení 5 mm |
| SL: | (5) oslabení 1 mm na středě střední části | | (7) oslabení 6 mm | | (14) oslabení 6 mm |
| DL: | (8) oslabení 9 mm | | (9) oslabení 6 mm | | (15) oslabení 6 mm |
| DL: | (10) oslabení střední části 6 mm | | (11) oslabení 6 mm | | (16) oslabení 9 mm |
| | | | (12) na středě 60 mm oslabení 5 mm | | POZNÁMKA: |

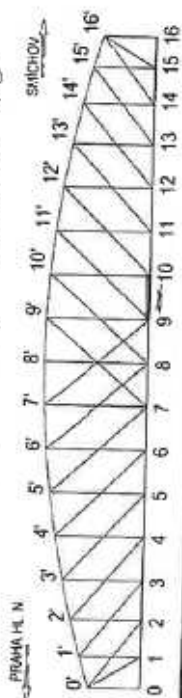
PRŮKUM KORÓZNÍHO OSLABENÍ PRVKŮ OK  
PRVEK: DOLNÍ PÁS U1-16  
SCHEMA KONSTRUKCE: PRAHA HL. N.  
NK Č.: 1 (2) PŘÍHRADA Č.: 10  
STRANA: L/P DATUM: 1

| KOROZE PRUTU [ mm ] - SCHÉMA PRŮŘEZU | | | KOROZE PRUTU [ mm ] - SCHÉMA PRŮŘEZU | | | KOROZE PRUTU [ mm ] - SCHÉMA PRŮŘEZU | | |
|---|---|---|---|--|---|---|--|--|
| <p>OSLABENÍ<br/>0.8 mm<br/>NA VÍŠEN<br/>Goum SL</p> <p>DL SP DP</p> | | | <p>DL SP DP</p> | | | <p>DL SP DP</p> | | |
| SP: | (1) oslabení 5 mm | ✓ | (5) oslabení 3 mm | | (9) oslabení 6 mm | | | |
| DP: | (2) oslabení 10 mm | X | (6) oslabení 60 mm | | (10) oslabení 15 mm | | | |
| SL: | (3) oslabení 4 mm | | | | (11) oslabení 4 mm | | | |
| DL: | (4) oslabení 6 mm | | | | (12) oslabení 4 mm | | | |

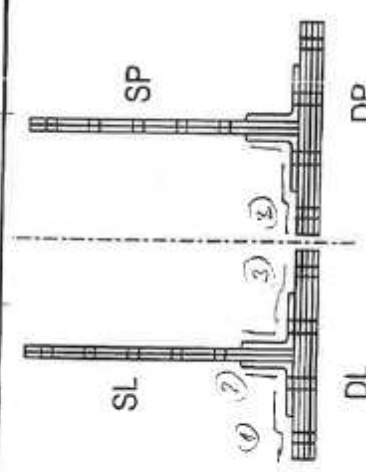
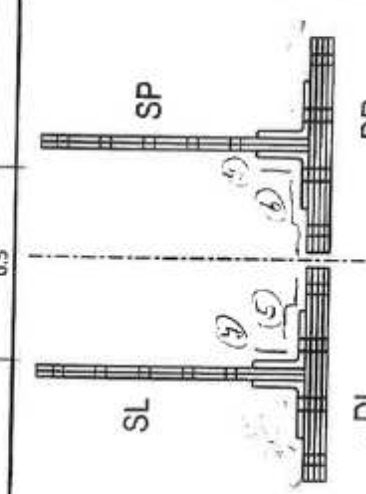
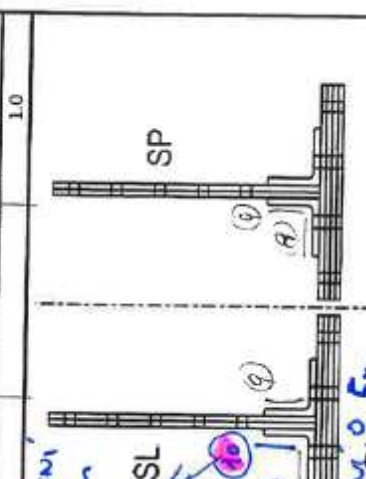
PRAHA HL. N.  
 NK Č.: 1 (2.) PŘÍHRADA Č.: 11  
 ŽEL. MOST V KM 3,706 PŘES VLTAVU TRATI PRAHA HL. N. - SMÍCHOV  
 STRANA: 0 / P DATUM: 1

| KOROZE PRUTU [ mm ] - SCHÉMA PRŮŘEZU | | KOROZE PRUTU [ mm ] - SCHÉMA PRŮŘEZU | | KOROZE PRUTU [ mm ] - SCHÉMA PRŮŘEZU | |
|---|--|--|--|---|--|
| <p>OSLABENÍ 0.6 mm</p> <p>OSLABENÍ 0.5 mm</p> | | | | | |
| SP: (1) oslabení 2 mm | | (5) oslabení 2 mm | | (3) oslabení 3 mm | |
| DP: (2) oslabení 10 mm celková 23 mm | | (6) oslabení 3 mm | | (4) oslabení 2 mm na celkové 16 mm | |
| DL: (3) oslabení 1 mm | | (8) oslabení 6 mm celková 13 mm | | (10) oslabení 2 mm | |
| SL: (4) oslabení 10 mm celková 14 mm | | | | | |

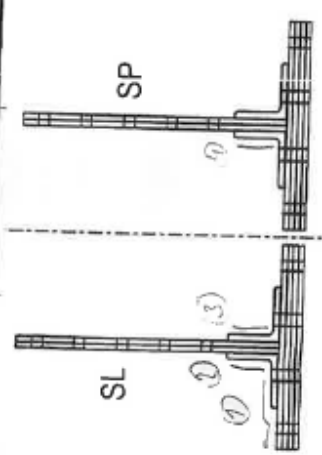
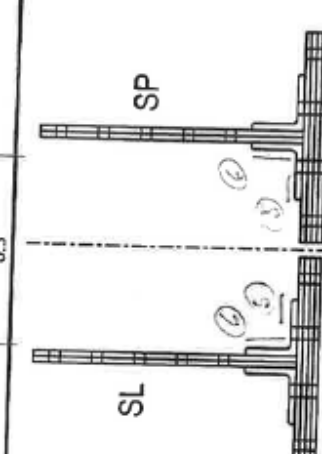
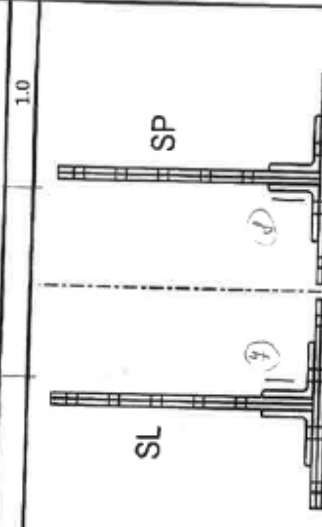
| KOROZE PRUTU [ mm ] - SCHÉMA PRŮŘEZU | | | KOROZE PRUTU [ mm ] - SCHÉMA PRŮŘEZU | | | KOROZE PRUTU [ mm ] - SCHÉMA PRŮŘEZU | | |
|---|---|---|--|---|--|---|---|--|
| SP: | (1) Oslabení 3 mm | ✓ | (5) Oslabení 3 mm | | | (4) Oslabení 3 mm | ✓ | |
| DP: | (2) Oslabení 5 mm | ✓ | (6) Oslabení 50 mm | | | (3) Oslabení 3 mm | ✓ | |
| DL: | (3) Oslabení 50 mm | | | | | | | |
| SL: | (4) Oslabení 50 mm | | | | | | | |

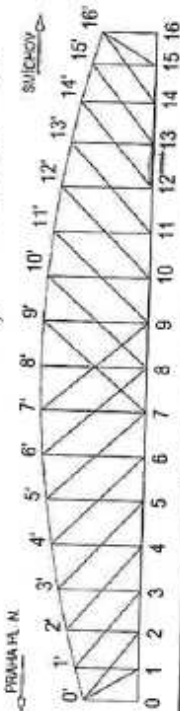
NK č.: 1 (2) PŘÍHRADA č.: 13

| KOROZE PRUTU [ mm ] - SCHÉMA PRŮŘEZU | | | KOROZE PRUTU [ mm ] - SCHÉMA PRŮŘEZU | | | KOROZE PRUTU [ mm ] - SCHÉMA PRŮŘEZU | | |
|---|---|--|---|--|--|---|--|--|
| SP: | (1) oslabení 2 mm | | | | | | | |
| DP: | (1) oslabení 3 mm | | | | | | | |

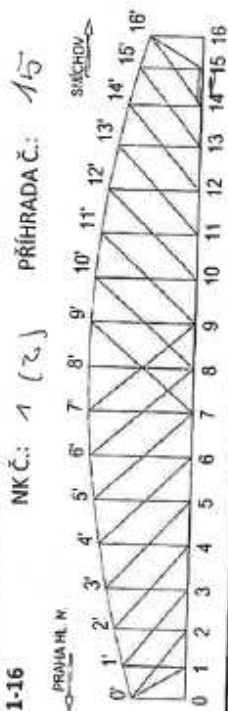
| KOROZE PRUTU [ mm ] - SCHÉMA PRŮŘEZU | | | KOROZE PRUTU [ mm ] - SCHÉMA PRŮŘEZU | | | KOROZE PRUTU [ mm ] - SCHÉMA PRŮŘEZU | | |
|---|---|---|---|---|---|--|---|---|
| <p>OSLABENÍ<br/>O 7mm<br/>NA CELOU<br/>VÝŠKU SL</p> <p>OSLABENÍ<br/>O 4mm<br/>NA CELOU<br/>VÝŠKU SL</p> <p>DL</p> | | | <p>OSLABENÍ<br/>O 4mm<br/>NA CELOU<br/>VÝŠKU SL</p> <p>DL</p> | | | <p>NA VÝŠCE<br/>40mm<br/>OSLABENÍ<br/>O 6mm SL</p> <p>DL</p> | | |
