PŘÍLOHA 4

DIAGNOSTICKÝ PRŮZKUM ŽELEZNIČNÍHO MOSTU POD VYŠEHRADEM
SO 20-20-05 ŽEL. M. V EV. KM 3,706, VÝTOŇ

KOROZNÍ ANALÝZA

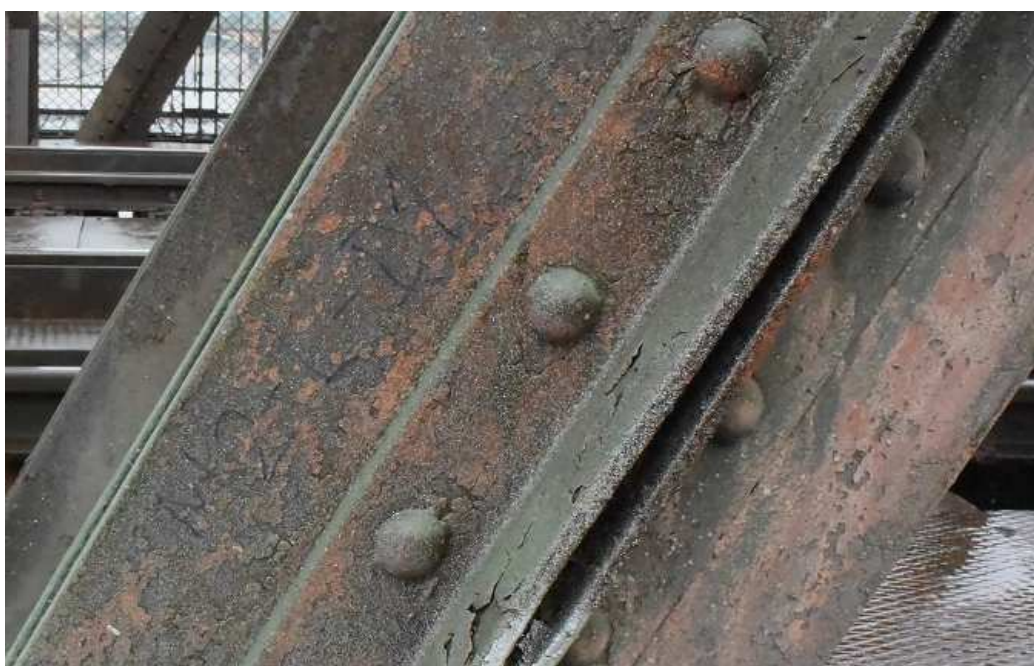
Průzkum byl v první fázi zaměřen na skladbu ochranných organických povlaků - nátěrů (**Obr. 2. – Obr. 4.**). Na základě vizuální kontroly lze konstatovat, že ochranné souvrství povlaků je převážně kompletně poškozené, tedy zcela bez ochranného (bariérového) účinku. Zřejmá je až poslední fáze korozního poškození, tj. odprýskávání souvrství nátěru. V oblastech lokalizovaného zachování zbytků nátěrového systému je zřejmé jeho významné podkorodování a tvorba korozních puchýřů, lze dohledat místa i s delaminací vrstvy nátěrového systému. Z vizuální kontroly šupin nátěrového systému je patrné, že během doby provozu mostu docházelo k renovaci ochranného povlaku (přetírání). V některých místech se vyskytují i čtyři vrstvy nátěru, na dalších místech jsou evidentně provedeny pouze dva nátěry. Je tedy zřejmé, že renovace nátěrů měla lokální charakter. Z fragmentů nátěrového systému lze určit, že původní nátěr byl na suříkové bázi (Pb_3O_4 – minium, od padesátých let minulého století se nepoužívá jako inhibitor koroze oceli v základním nátěru kvůli toxicitě olova).

Obr. 2. Příklad kompletního odprýskání systému protikorozních povlaků na vnějším povrchu diagonály – je zřejmé, že původní základní nátěr byl na suříkové bázi

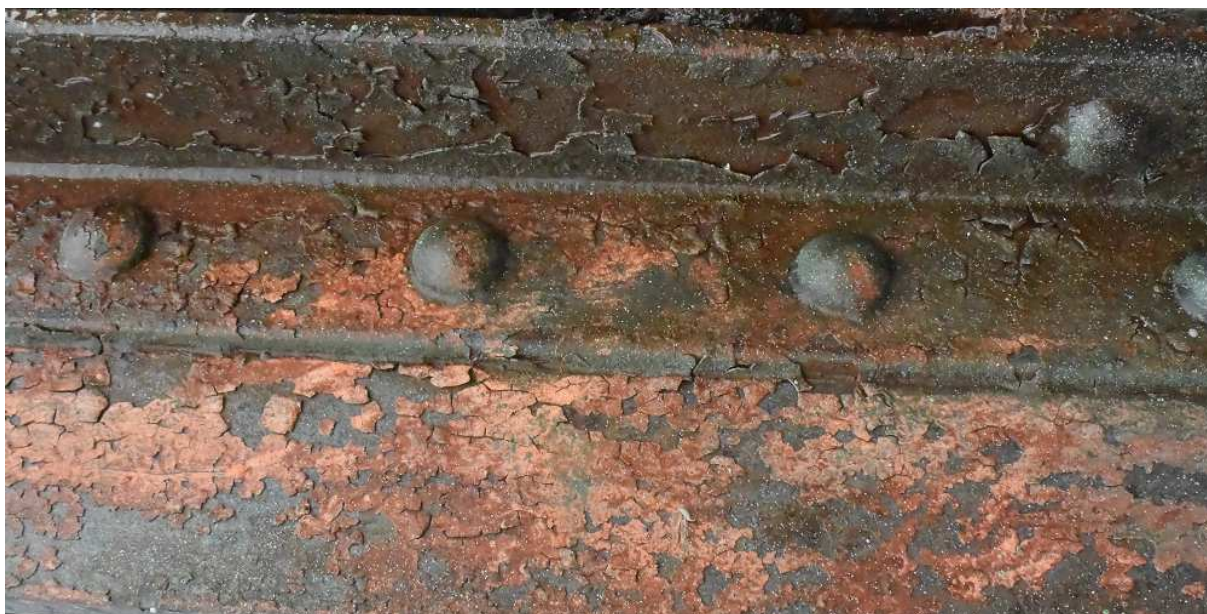
Obr. 3. Další příklad kompletního odprýskání systému protikorozních povlaků na povrchu ocelového profilu – dobře zřejmá suříková základní nátěrová hmota

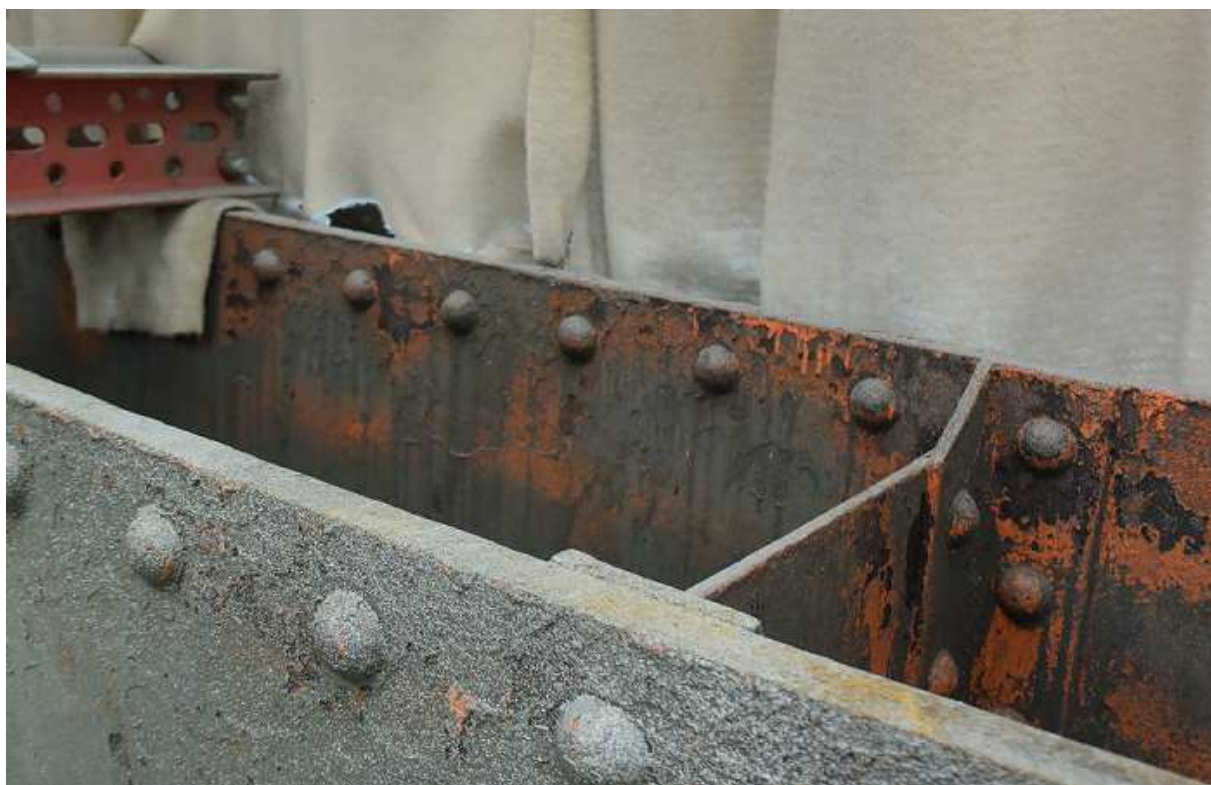
Obr. 4. Ukázka zachovalých fragmentů původního základního nátěru na suříkové bázi na vnitřních stěnách profilů

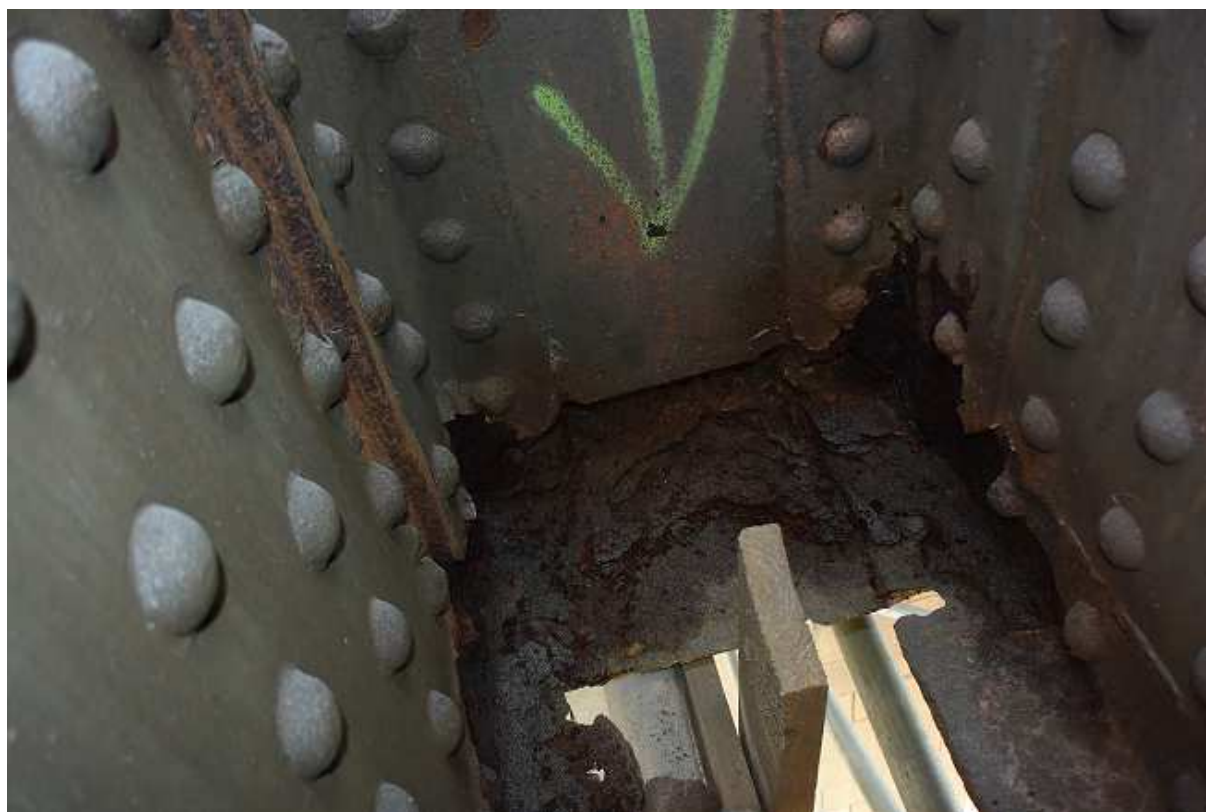
Na mnoha místech ocelové konstrukce jsou zřejmé úsady tvořené především odprýsknutými korozními produkty, v menším podílu pak zbytky nátěrového systému, prachem, exkrementy ptáků a zbytky z jejich hnízdění. V uzavřených prostorech zejména dolního pasu nosné konstrukce byl zjištěn i antropogenní odpad (především obaly). Největší podíl úsad z korozních produktů a zbytků nátěrového systému je zřejmý na dolním pase a spodní přírubě (**Obr. 5.**). Tato místa jsou zejména v místech napojení svislic a diagonál k dolnímu pasu významně poškozena korozním napadením (mechanismus koroze pod úsadami).

Obr. 5. Korozní úbytky a oslabení v místech napojení dolního pasu a koncové svislice vlivem koroze pod úsadami

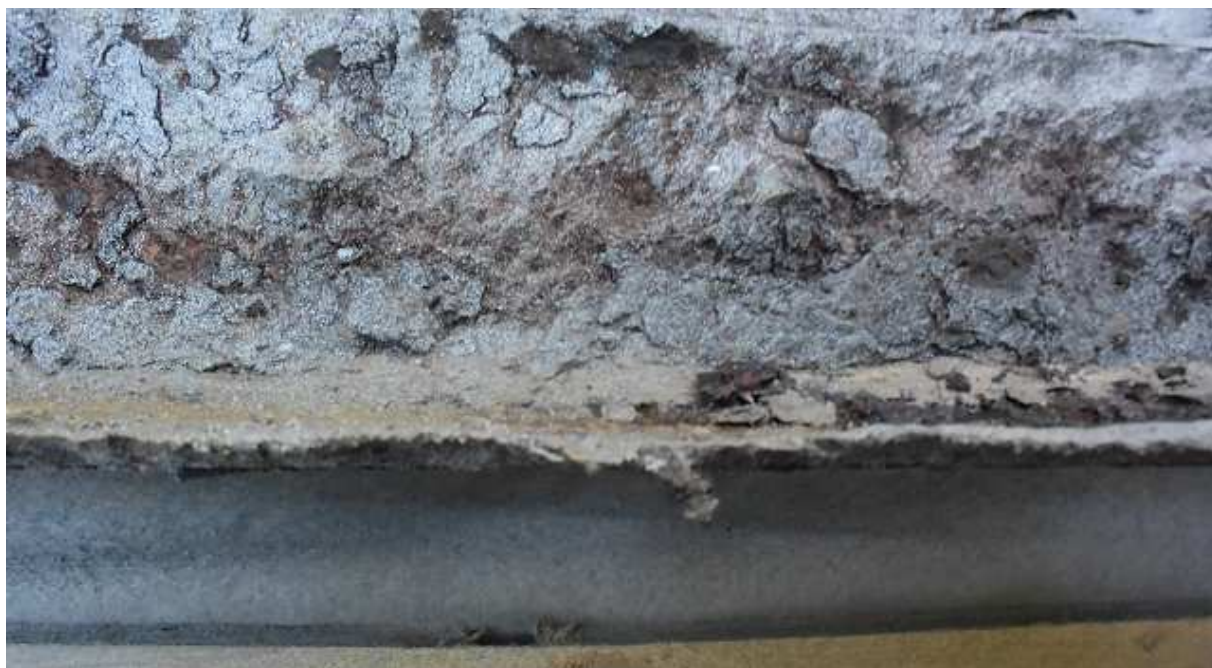
Obr. 6. Korozní oslabení krčních úhelníků dolního pasu vlivem koroze pod vrstvou úsad (korozních produktů a nečistot)

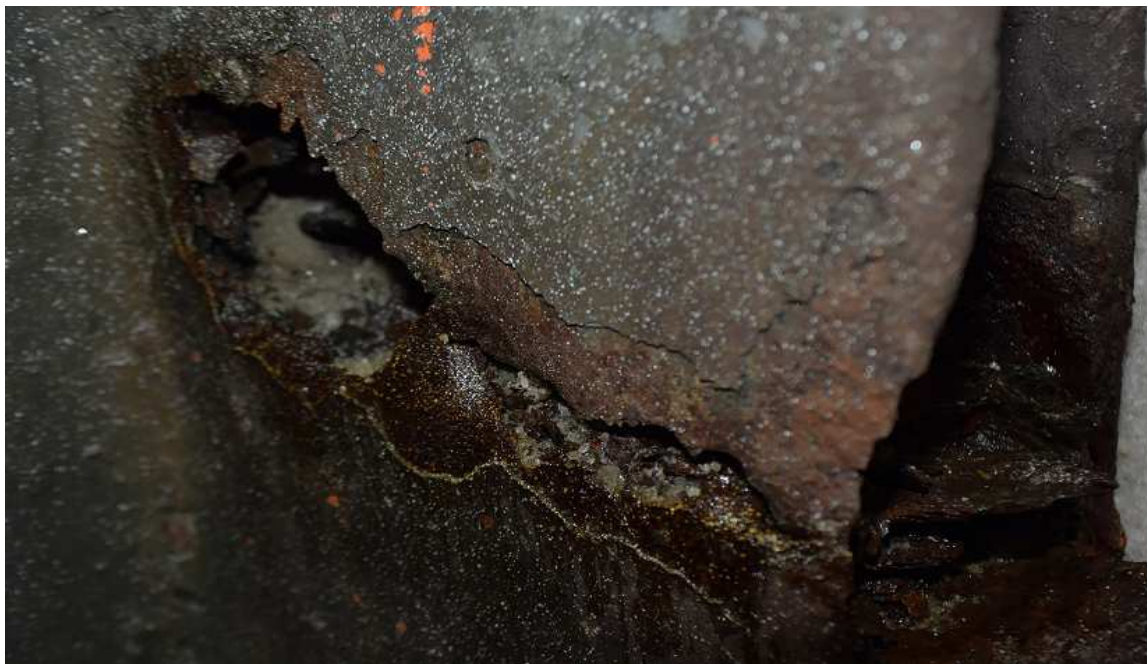
Nejzávažnější poruchy ocelové nosné konstrukce mostu pod Vyšehradem představují lokální poškození vlivem koroze pod úsadami (významné lokální redukce tloušťky - oslabení a redukce profilů v celé tloušťce - úbytky). Úsady podporují korozi zadržováním vody (srážková; nadkritická vlhkost) a rovněž podporují činnost článků s diferenční aerací (koncentrační článek s rozdílným ovzdušněním). Typické snímky diskutovaného poškození jsou vyobrazeny na **Obr. 7.** – **Obr. 10.** Tato korozní poškození vykazují velkou četnost a na mnoha místech byla zřejmá přítomnost úsad i v době provádění korozního průzkumu.

Obr. 7. Korozní úbytky v místech napojení svislic ke spodnímu pasu vlivem koroze pod úsadami (nečistoty a odprýsknuté korozní produkty)

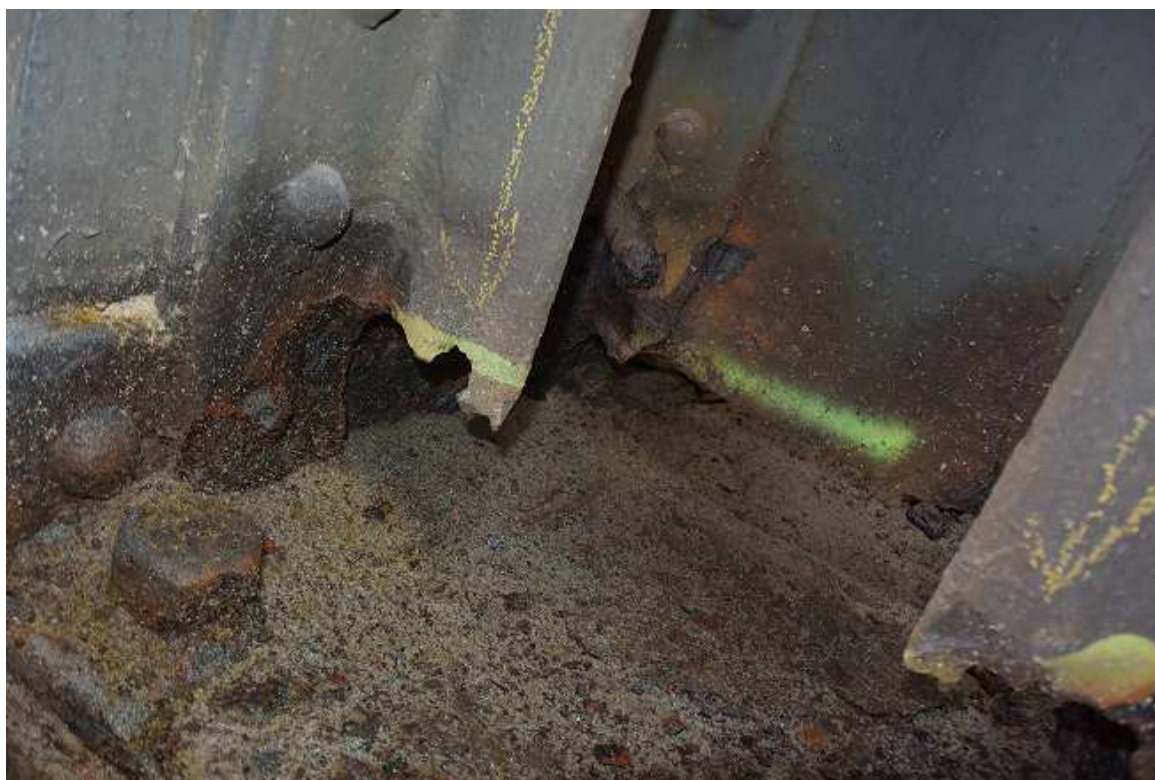
Obr. 8. Korozní úbytky ocelových profilů v místě napojení koncové svislice k dolnímu pasu vlivem koroze pod úsadami

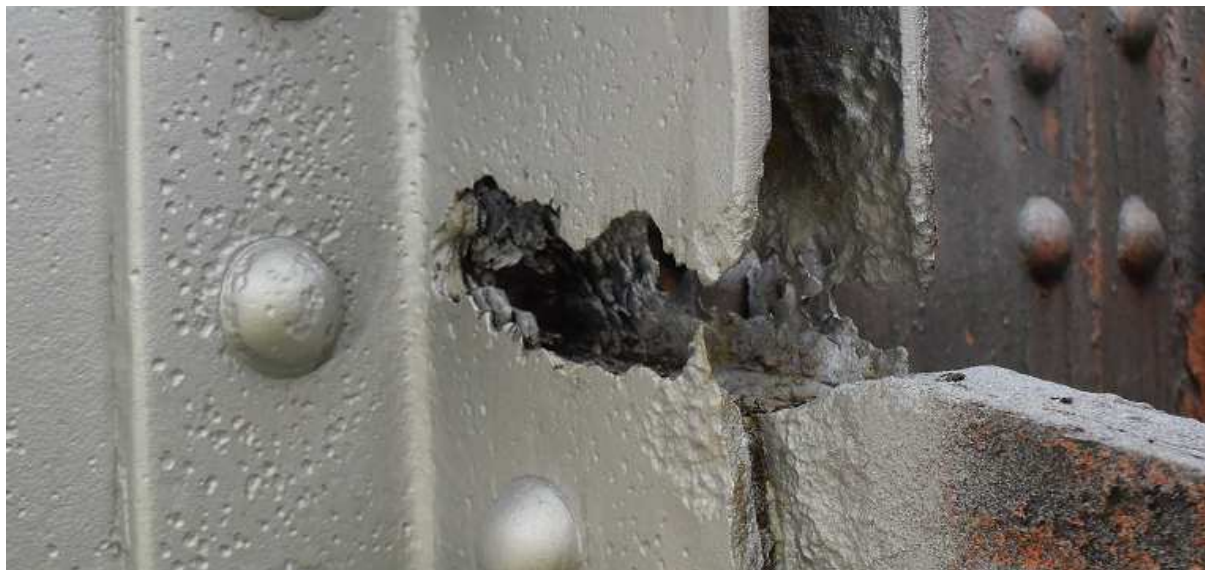
Obr. 9. Korozní úbytek přes celou šířku pásnice svislice v místě napojení ke spodnímu pasu vlivem koroze pod úsadami (nečistoty a odprýsknuté korozní produkty)

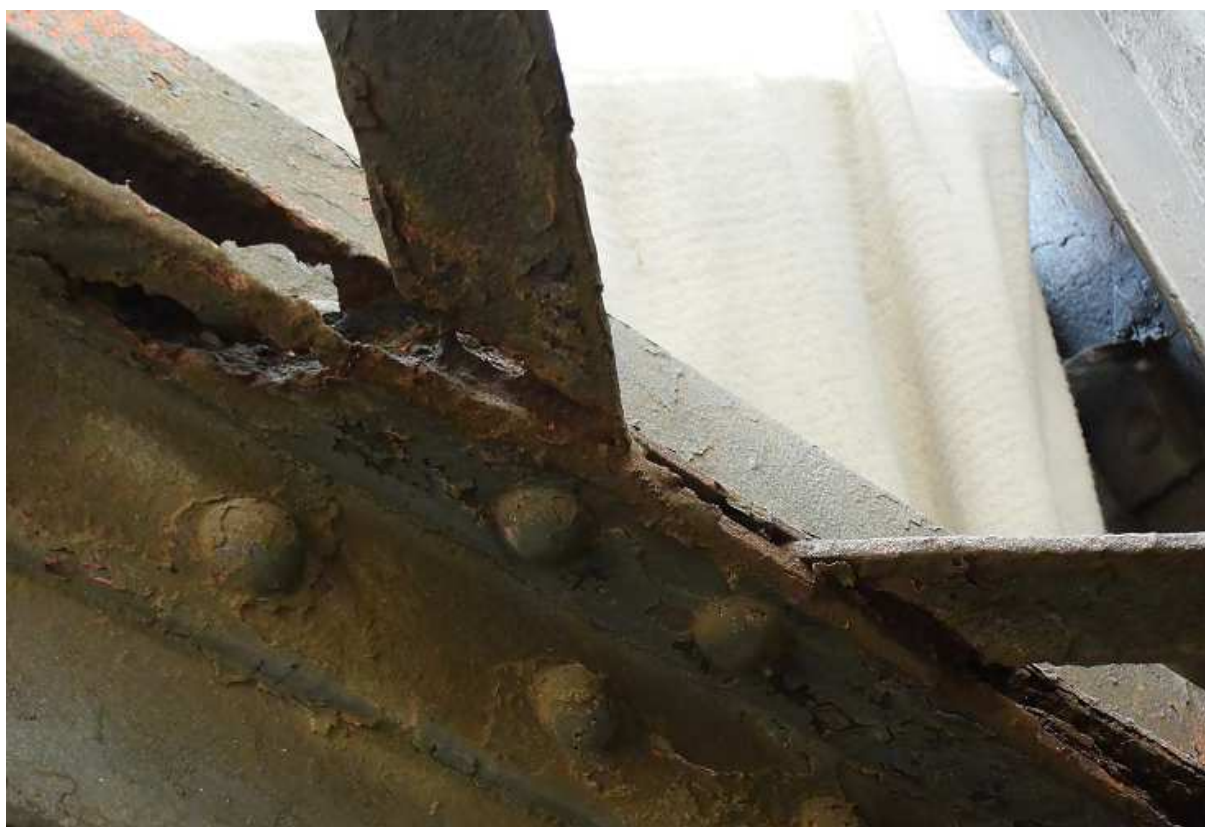
Obr. 10. Perforace v profilech diagonály vyvolaná lokalizovanou formou korozního poškození – odkorodování nýtového spoje vlivem štěrbinové koroze

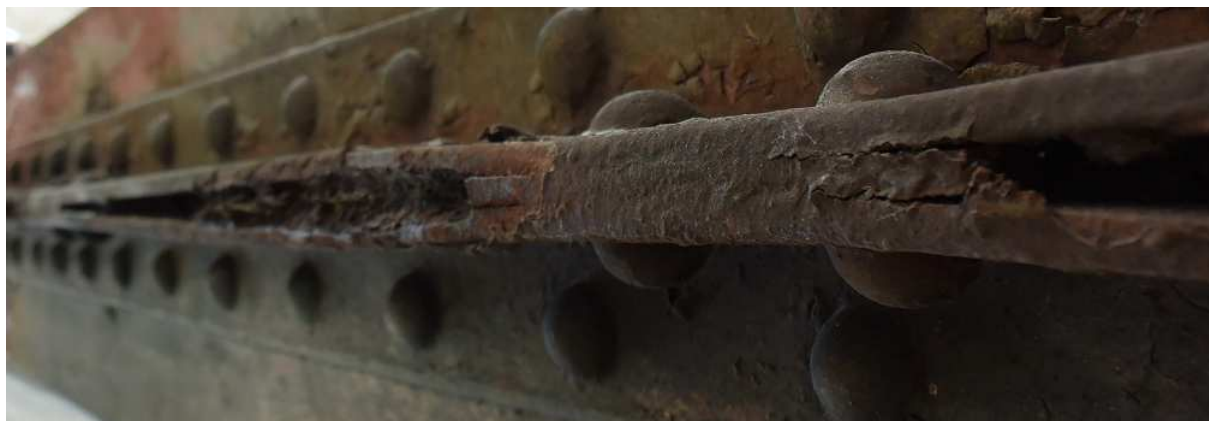
U členěných průřezů svislic a diagonál dochází v důsledku činnosti mechanismu štěrbinové koroze k trvalé plastické deformaci průřezu – rozevírání přírub v důsledku tvorby expanzních korozních produktů (**Obr. 11. – Obr. 13.**). Korozní produkty v této oblasti jsou silně vrstevnaté a kontaminované nečistotami. V některých případech dochází již k odprýskávání expanzivních korozních produktů z těchto míst (**Obr. 13.**).

Obr. 11. Snímek dalšího z rozevíraných spojů vlivem odkorodování středního plochého vzorku s masivní tvorbou expanzivních korozních produktů

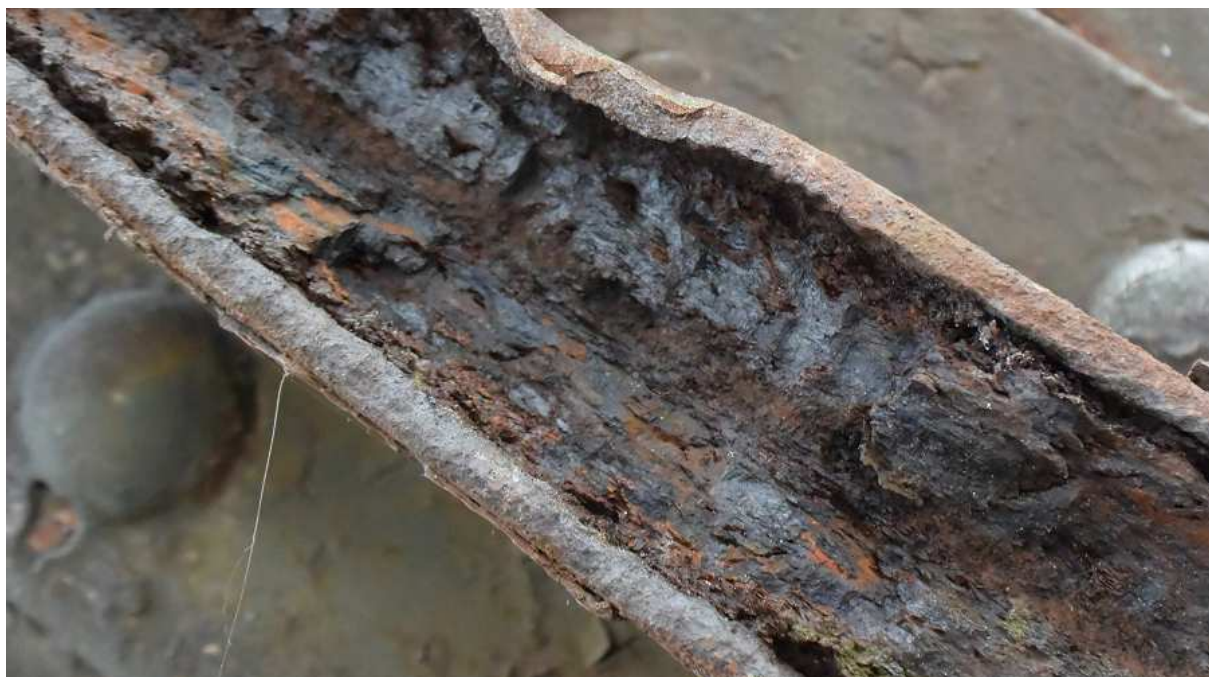
Obr. 12. Detail místa mezi nýtovanými spoji rozevřený vlivem expanzivních korozních produktů

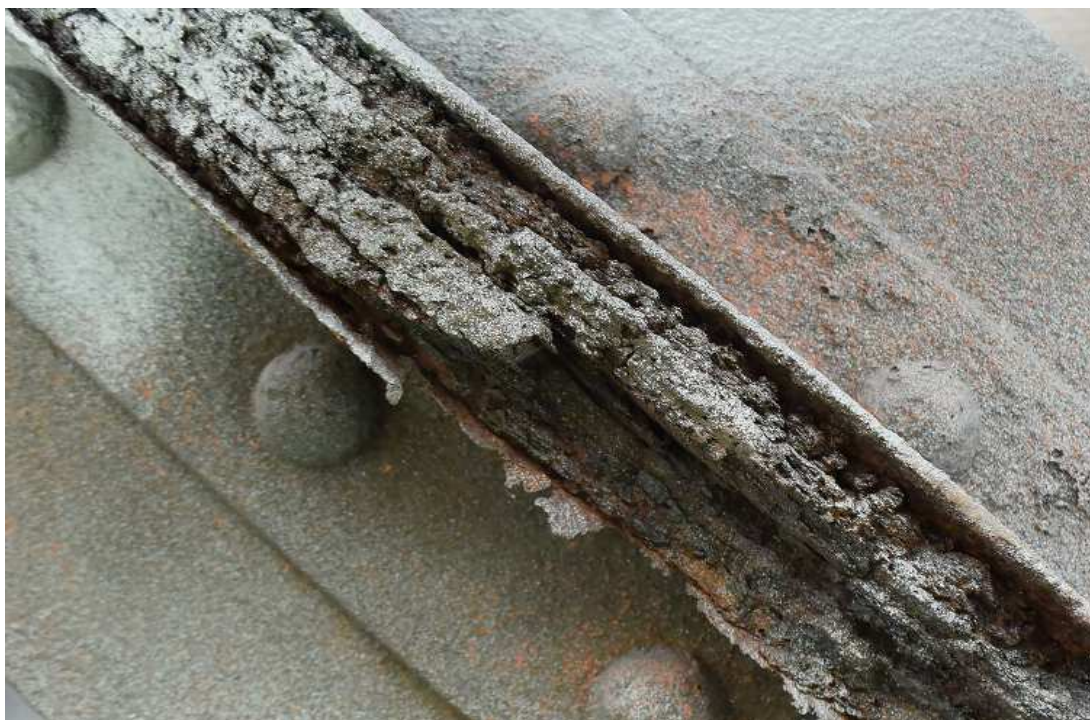
Obr. 13. Rozevírání původně nýtovaných diagonálních profilů vlivem tvorby expanzivních korozních produktů

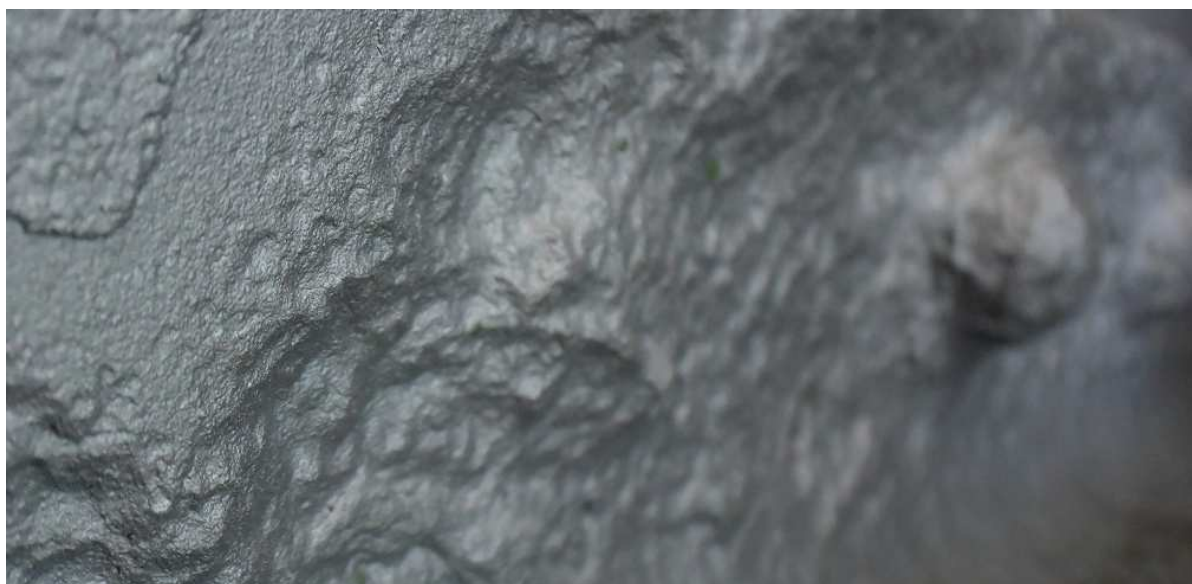
Významné korozní poškození bylo detekováno rovněž u spojovacích prostředků – nýtů (**Obr. 14.** a **Obr. 15.**). Na více místech je zřejmé působení štěrbinové koroze v oblasti mezi dříkem a hlavou nýtu, které v některých případech způsobila odkorodování hlavy nýtu.

Obr. 14. Příklad korozního poškození nýtu – odkorodování hlavy nýtu vlivem lokalizovaného korozního poškození ve stojině dolního pasu

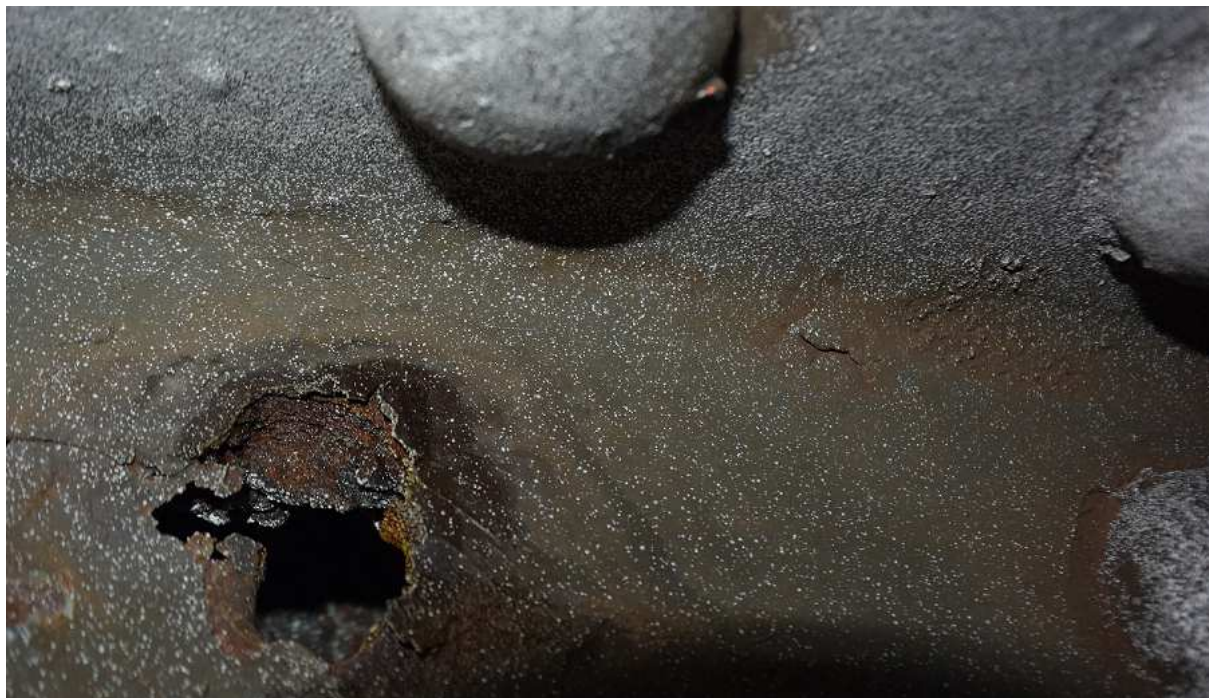
Obr. 15. Odpadnutí původního nýtu ve stojině dolního pasu vlivem štěrbinové koroze
