ZHODNOCENÍ DOPOSUD PROVEDENÝCH PRACÍ A POSUDKŮ
K PAMÁTKOVĚ CHRÁNĚNÉMU ŽELEZNIČNÍHO MOSTU V EV. KM 3,706
POD VYŠEHRADEM ZA ÚČASTI ZAHRANIČNÍHO EXPERTA

**Railway Bridge „Pod Vyšehradem“ in Prague –
Preservation of the existing bridge: Assessment and
feasibility study for the restoration**

Report No. E19-02/01

Date: 1 July 2019

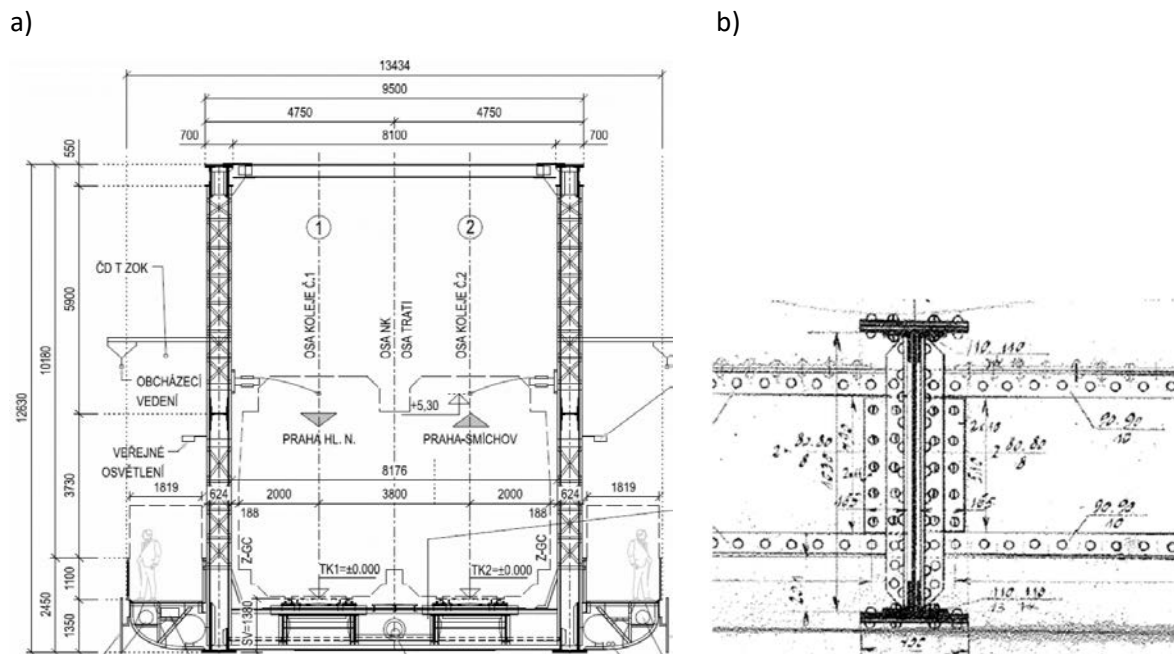
Figure 5.2: a) Cross section at mid-span of the lattice girder with transverse frame and rail-track supporting structure, b) rail-track supporting structure: floor beam to cross girder connection.

Main lattice girder: The main lattice girder structure in riveted steel has a span of 70.0m and is 12.6m high (Fig. 5.2a). It carries two rail-tracks with an axle spacing of 3.8m, which corresponds to today's requirements. The highest stresses in the lattice girder are obtained when both rail-tracks carry traffic loads. Consequently, it may be expected that the structural safety verification at ULS (Ultimate Limit State) of Type 2 (ultimate fracture resistance of structural members) is determinant for the lattice girder. Regarding fatigue, the frequent loading case is when only one rail-track is carrying traffic loads. Due to frame action of the cross section, stresses are distributed from the more loaded lattice girder next to the train load to the second lattice girder, leading to relatively small stresses in the lattice girders. Consequently, it may be expected that the fatigue safety verification at ULS Type 4 (fatigue) is not critical.

Figure 5.2b shows the connection between the built-up floor beam and the cross girder: the web plate of the floor beam is connected by means of two angles to the web plate of the cross girder. The flanges of the floor beam is interrupted. Given that the flanges are not continuous, this induces tensile stresses in the upper half of the rivets of the continuous riveting along the angle connection. Rivets subjected to tensile stresses have low fatigue resistance, and thus, this detail must be considered as fatigue vulnerable. The fact that no fatigue fracture of this detail occurred is an indication that the fatigue stresses in this detail must be small.

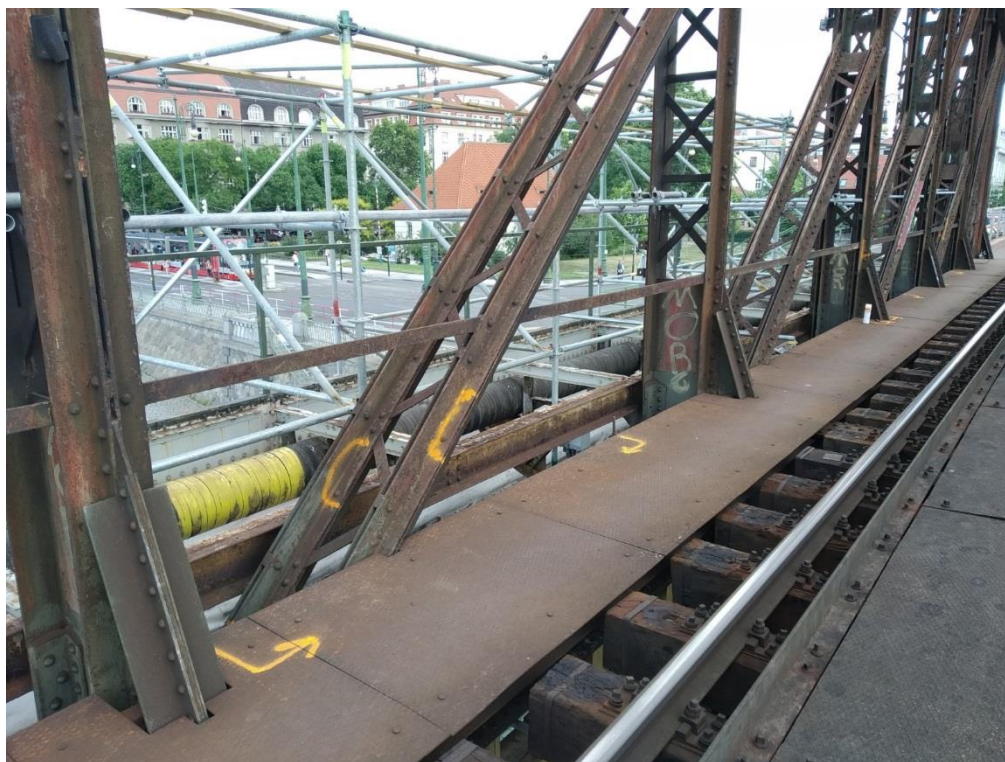
Obr. 6 Pohled na zkoumanou oblast se specifikací rozsahu podlah a vyznačením čistěných míst

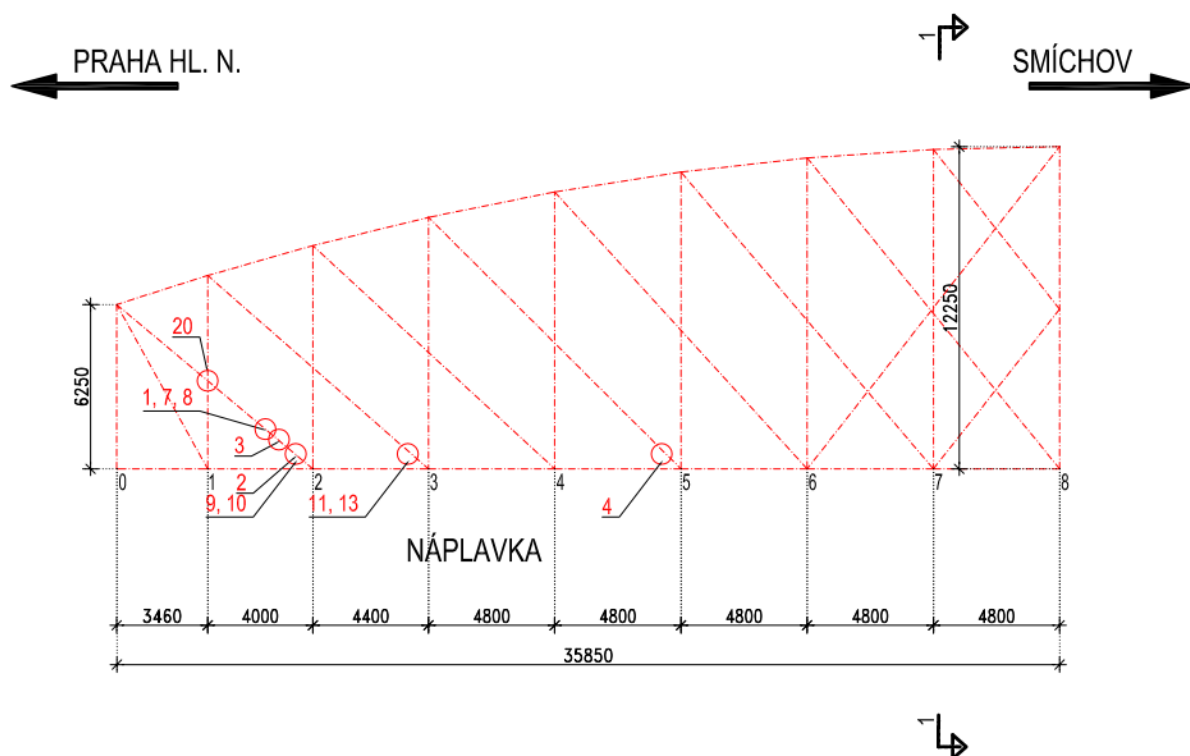
Obr. 7 Podélný řez polem I se specifikací polohy čištění

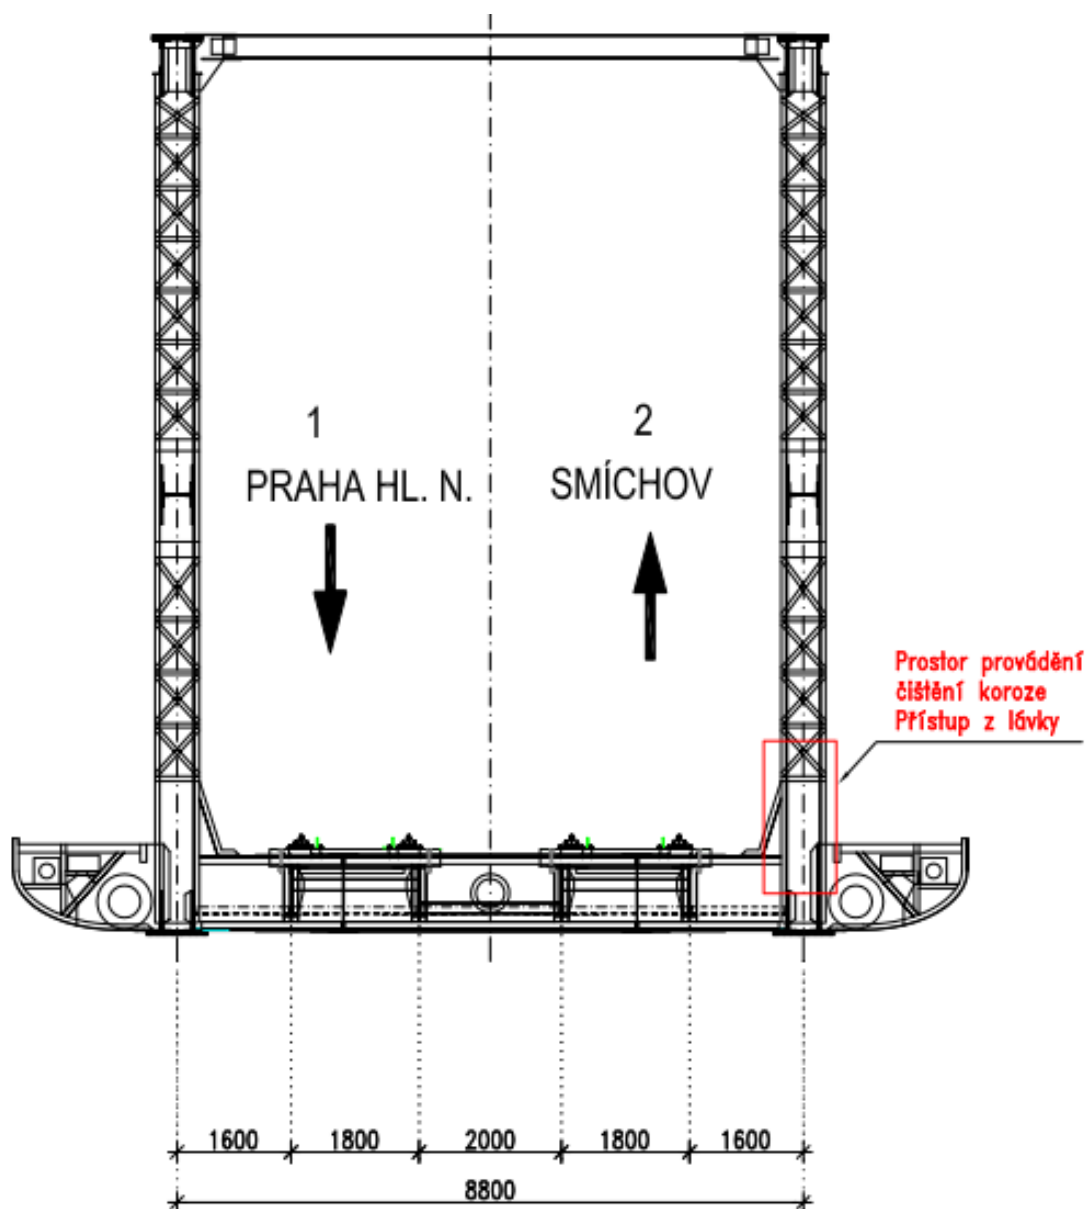
Vybírány byly především velmi špatně dostupné štěrby v diagonálách pod úrovní vedení kolejí s neprůchozím a i s průchozím vedením štěrby.

Obr. 8 Příčný řez polem 1 se specifikací polohy čištění

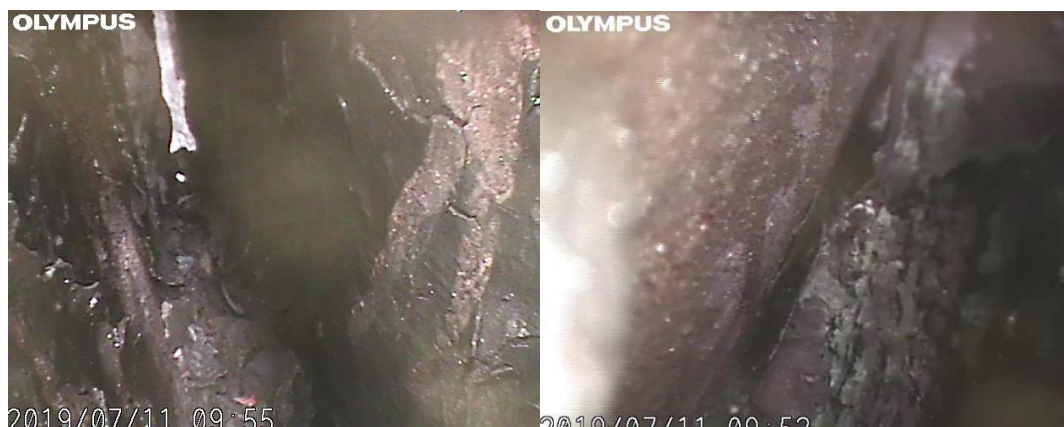
Obr. 13 Zvolené zkušební místo č. 1 – po tryskání, fotografie pořízené pomocí průmyslového videoskopu IPLEX G Lite

Při odstraňování korozních produktů a usazenin ze štěrbin se jasně ukázalo, že v místech precipitátů se objevuje významná forma lokalizovaného korozního poškození. Korozní poškození oslabuje tloušťku plochých profilů až o 50 % (především v místech neprůchozích štěrbin). Atmosférická forma korozního poškození je zde stimulována mechanismem koroze pod úsadami, dále pak ještě mechanismem činnosti článku s diferenční aerací.

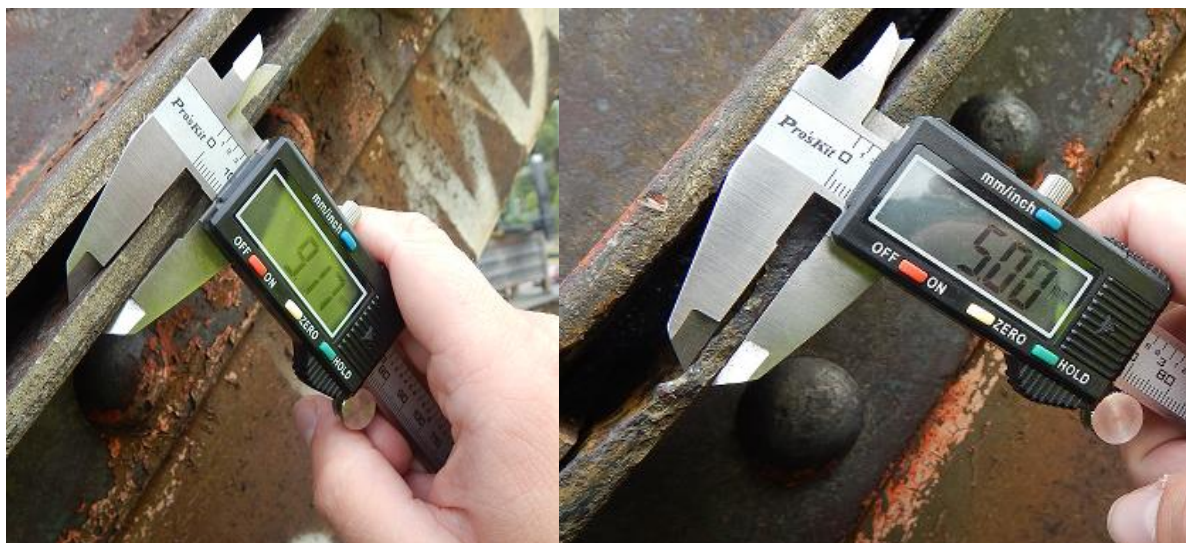
Obr. 14 Porovnání rozdílných tloušťek dolního profilu neprůběžné štěrby mezi profily po odstranění korozních produktů a úsad

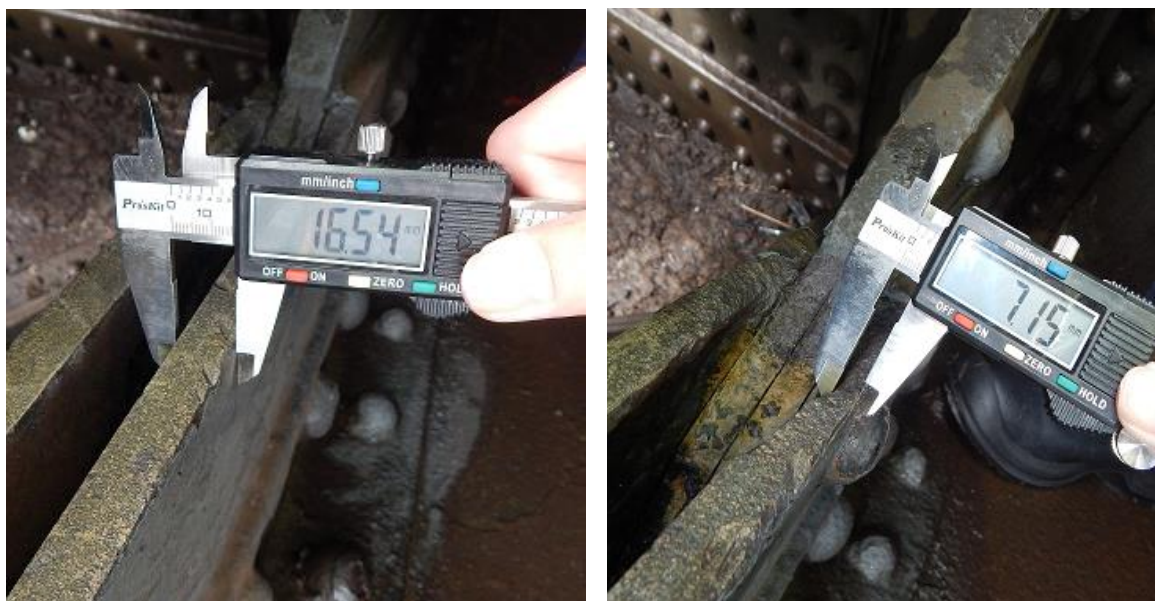
Obr. 19 Porovnání rozdílných tloušťek dolního profilu neprůběžné štěrbiny (II) mezi profily po odstranění korozních produktů a úsad

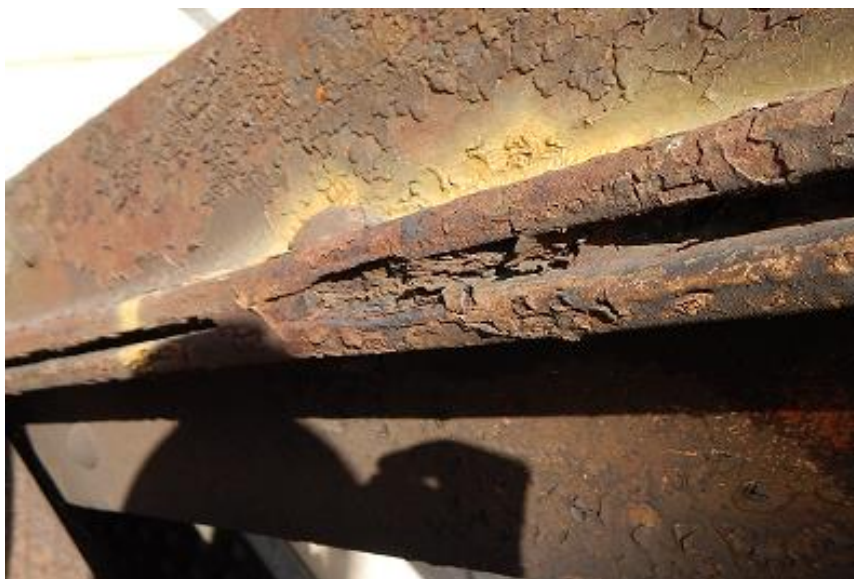
Obr. 26 Neprůběžná šířbina zanesená korozními produkty a dalšími nečistotami (IV – neprůběžná)

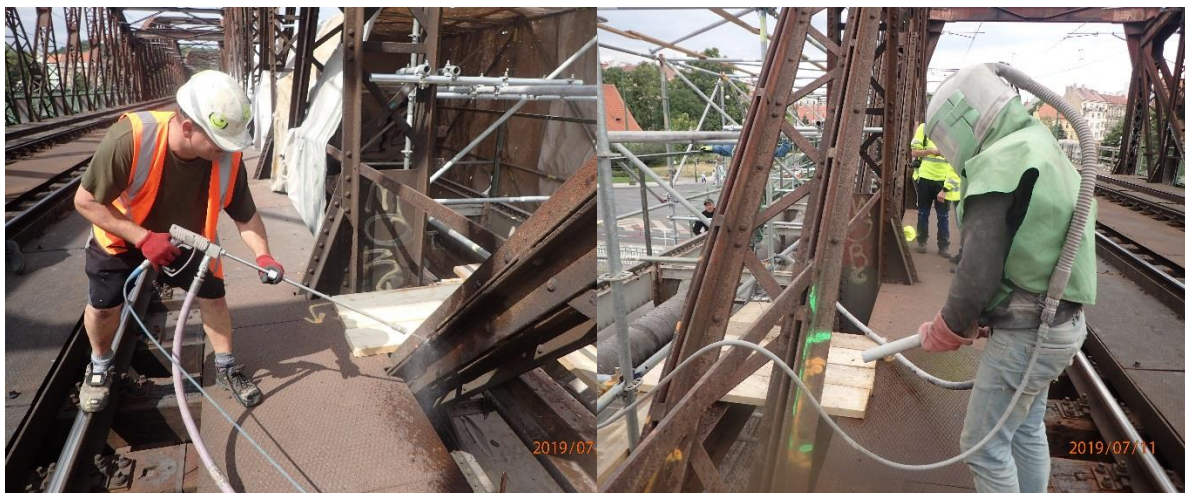
Obr. 27 Neprůběžná štěrbina zanesená korozními produkty a dalšími nečistotami, tryskání vodním paprskem a pískem

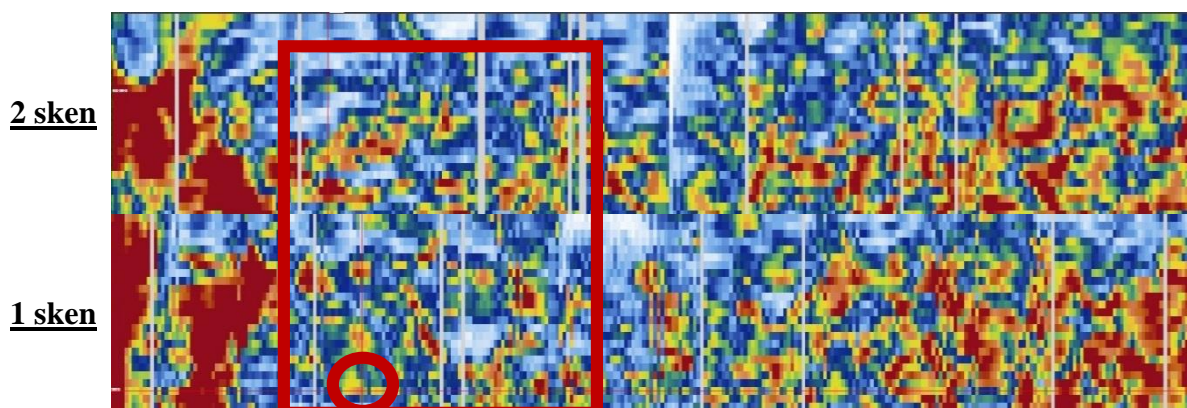
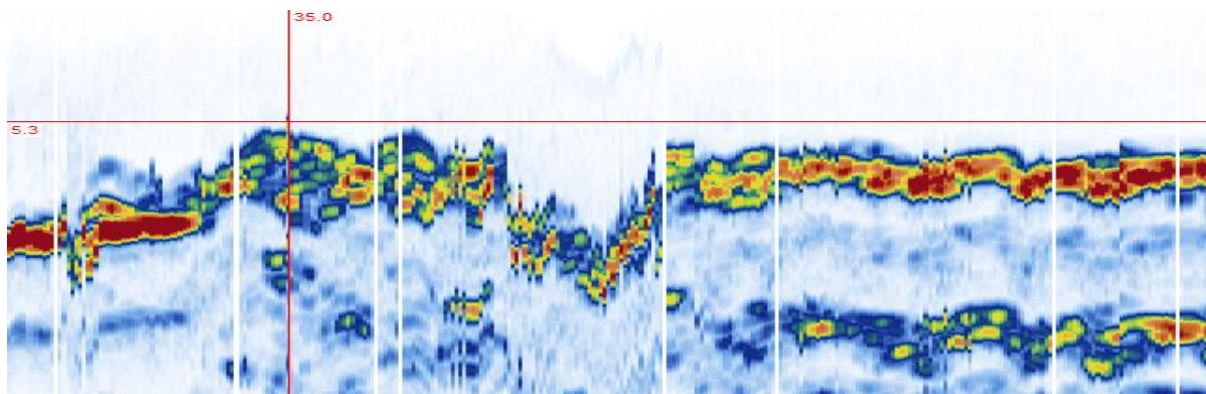
Nejmenší naměřená zbytková tloušťka materiálu je 5,3 mm (kolečko). Nejhorší oblast zasažená korozí je označena čtvercem (20-60 mm od začátku skenování), kde se tloušťka materiálu pohybuje v rozmezí 5,3 až 7,2 mm. Největší tloušťka materiálu je 10,7 mm.

Vybrané místo s nejmenší zbytkovou tloušťkou materiálu 5,3 mm.

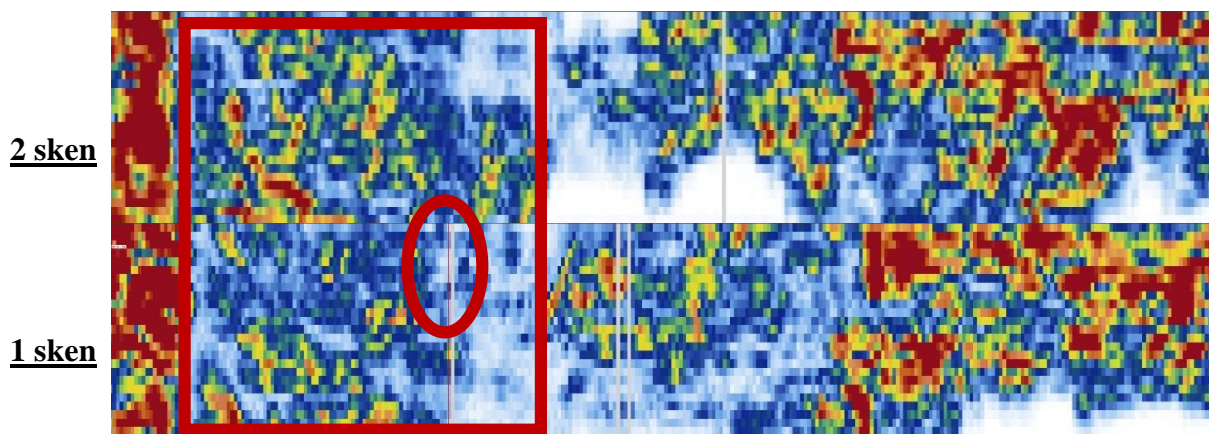
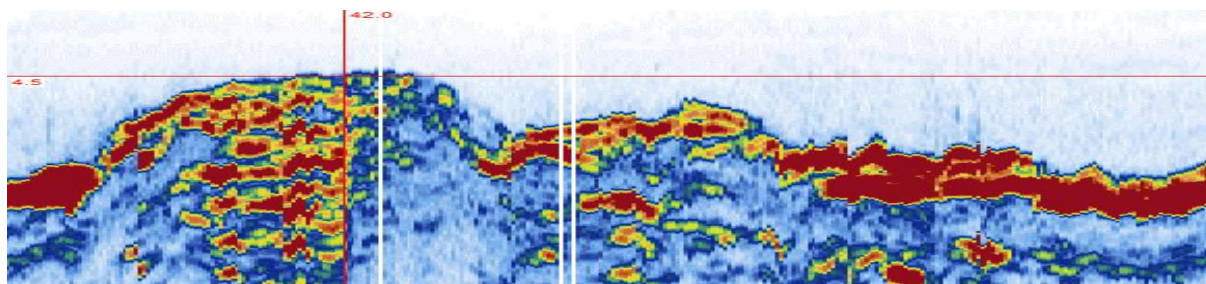
Nejmenší naměřená zbytková tloušťka materiálu je 4,5 mm (kolečko). Nejhorší oblast zasažená korozí je označena čtvercem (10-60 mm od začátku skenování), kde se tloušťka materiálu pohybuje v rozmezí 4,5 až 7,8 mm. Největší tloušťka materiálu je 11,9 mm.

Vybrané místo s nejmenší zbytkovou tloušťkou materiálu 4,5 mm.

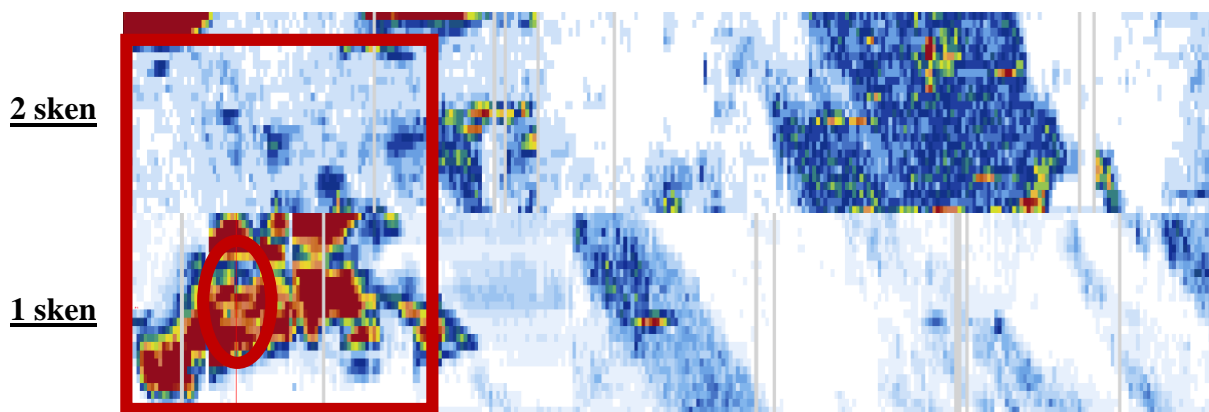
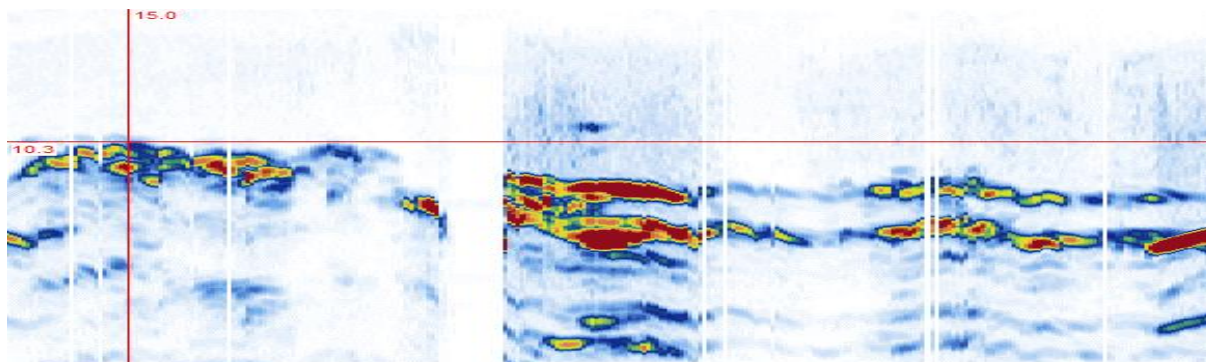
Nejmenší naměřená zbytková tloušťka materiálu je 10,3 mm (kolečko). Nejhorší oblast zasažená korozi je označena čtvercem (0-50 mm od začátku skenování), kde se tloušťka materiálu pohybuje v rozmezí 10,3 až 12,6 mm. Největší tloušťka materiálu je 16,8 mm.

Vybrané místo s nejmenší zbytkovou tloušťkou materiálu 10,3 mm.

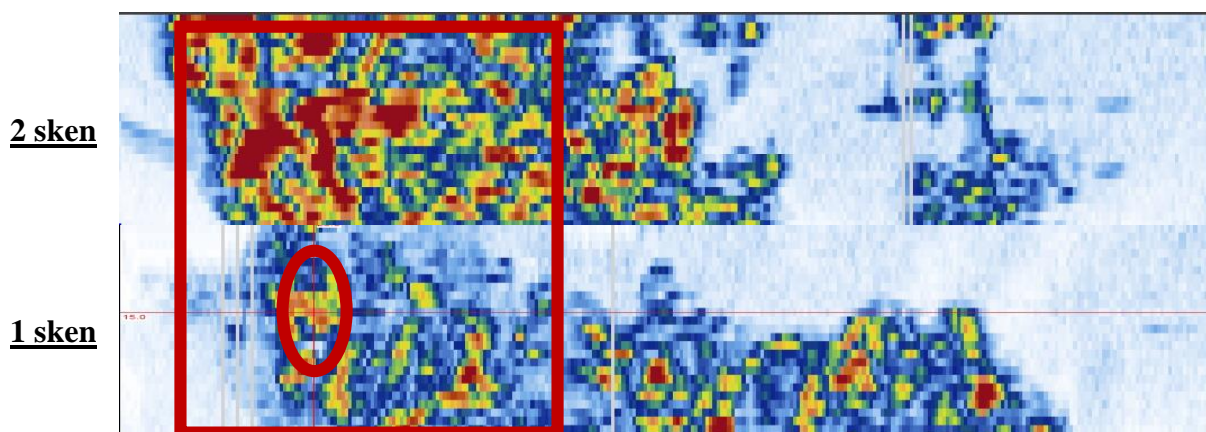
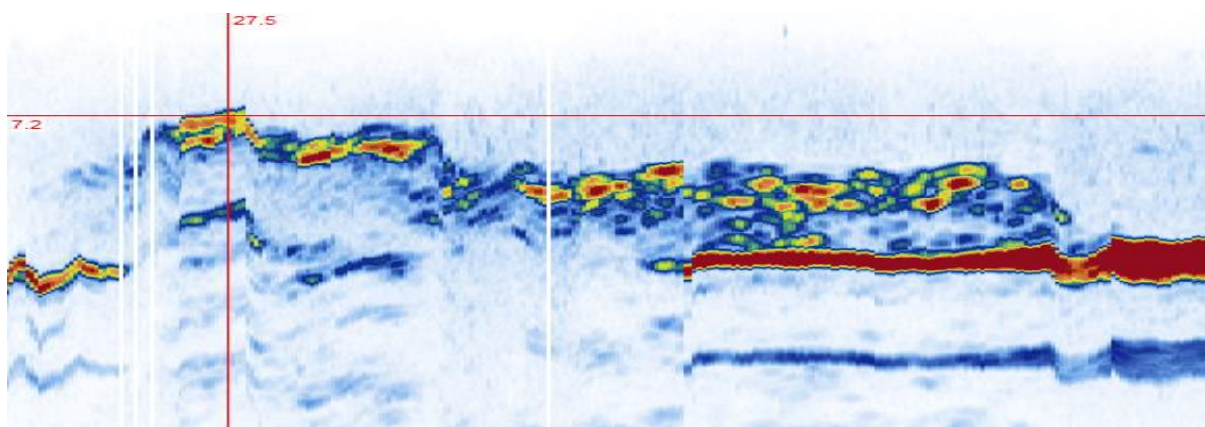
Nejmenší naměřená zbytková tloušťka materiálu je 6,8 mm (kolečko). Nejhorší oblast zasažená korozi je označena čtvercem (15-70 mm od začátku skenování), kde se tloušťka materiálu pohybuje v rozmezí 6,8 až 10,8 mm. Největší tloušťka materiálu je 16,3 mm.

Vybrané místo s nejmenší zbytkovou tloušťkou materiálu 7,2 mm.

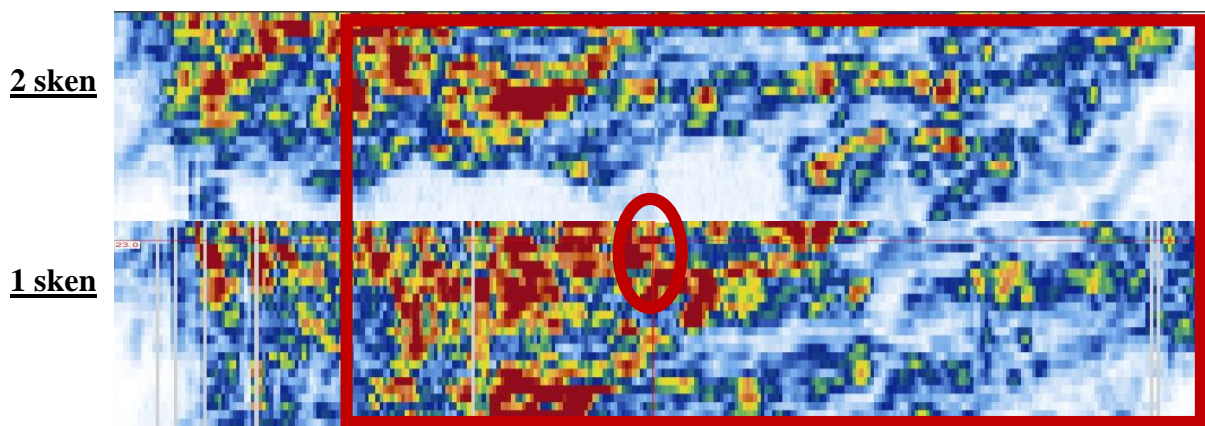
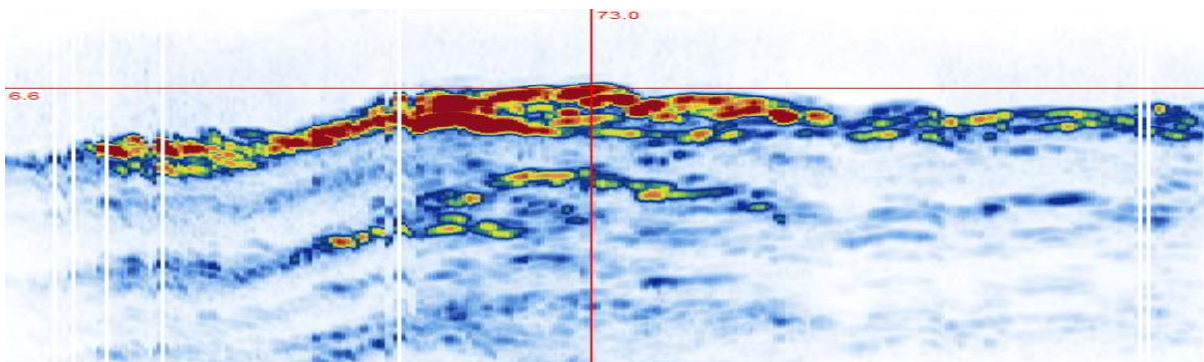
Nejmenší naměřená zbytková tloušťka materiálu je 6,6 mm (kolečko). Nejhorší oblast zasažená korozí je označena čtvercem (40-150 mm od začátku skenování), kde se tloušťka materiálu pohybuje v rozmezí 6,6 až 8,2 mm. Největší tloušťka materiálu je 10,3 mm.

Vybrané místo s nejmenší zbytkovou tloušťkou materiálu 6,6 mm.

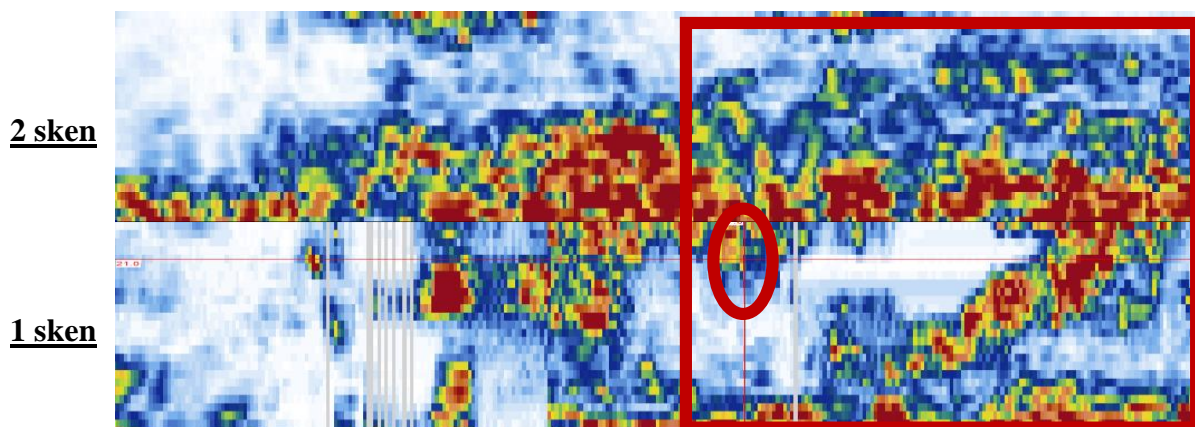
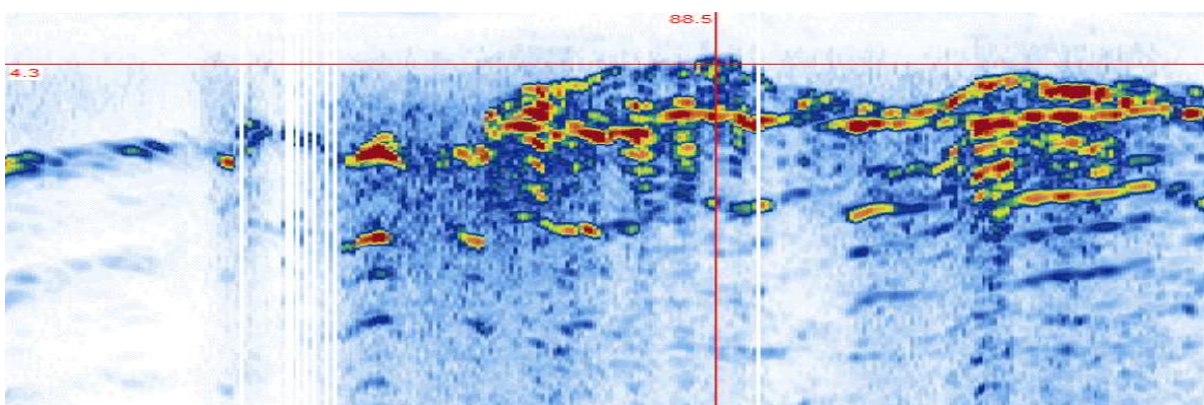
Nejmenší naměřená zbytková tloušťka materiálu je 4,3 mm (kolečko). Nejhorší oblast zasažená korozi je označena čtvercem (60-150 mm od začátku skenování), kde se tloušťka materiálu pohybuje v rozmezí 4,3 až 7,2 mm. Největší tloušťka materiálu je 10,1 mm.

Vybrané místo s nejmenší zbytkovou tloušťkou materiálu 4,3 mm.

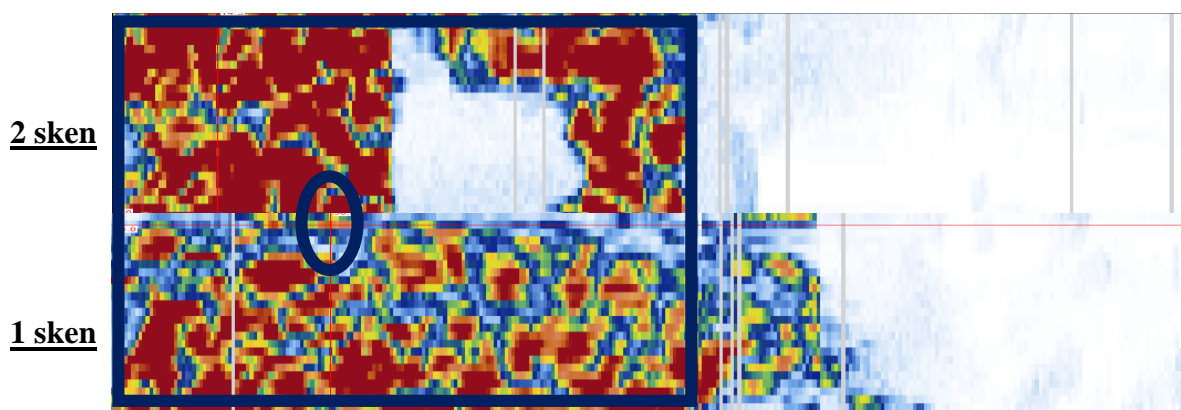
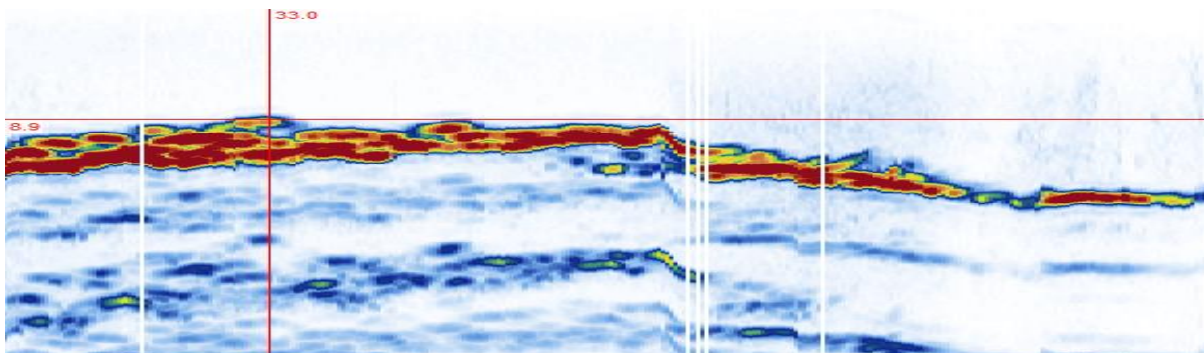
Nejmenší naměřená zbytková tloušťka materiálu je 8,9 mm (kolečko). Nejhorší oblast zasažená korozí je označena čtvercem (0-80 mm od začátku skenování), kde se tloušťka materiálu pohybuje v rozmezí 8,9 až 10,5 mm. Největší tloušťka materiálu je 14,2 mm.

Vybrané místo s nejmenší zbytkovou tloušťkou materiálu 8,9 mm.

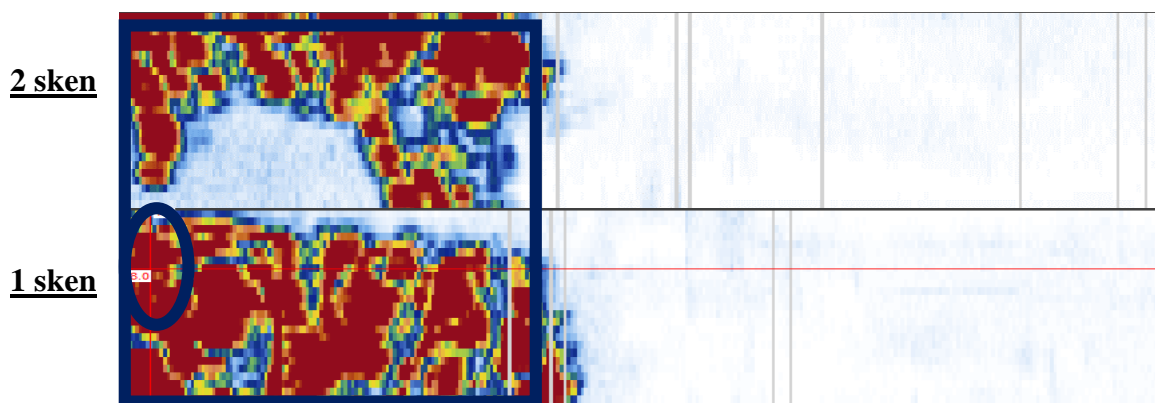
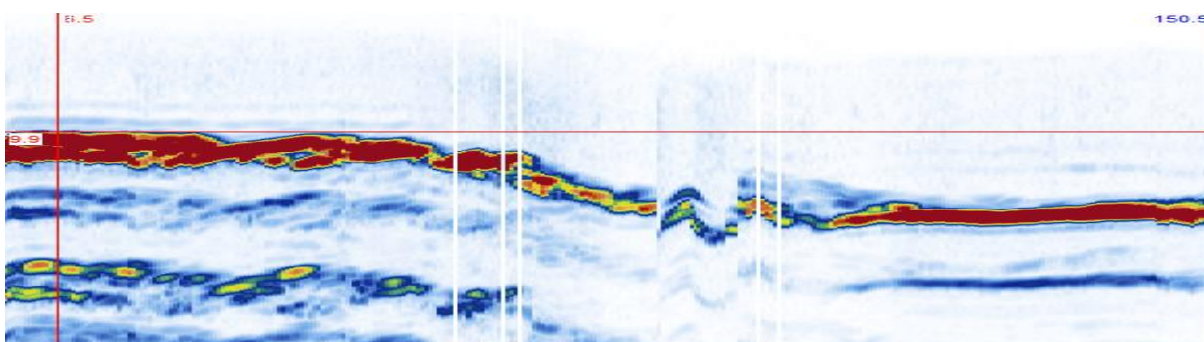
Nejmenší naměřená zbytková tloušťka materiálu je 9,9 mm (kolečko). Nejhorší oblast zasažená korozi je označena čtvercem (0-70 mm od začátku skenování), kde se tloušťka materiálu pohybuje v rozmezí 9,9 až 11,3 mm. Největší tloušťka materiálu je 15,3 mm.

Vybrané místo s nejmenší zbytkovou tloušťkou materiálu 9,9 mm.

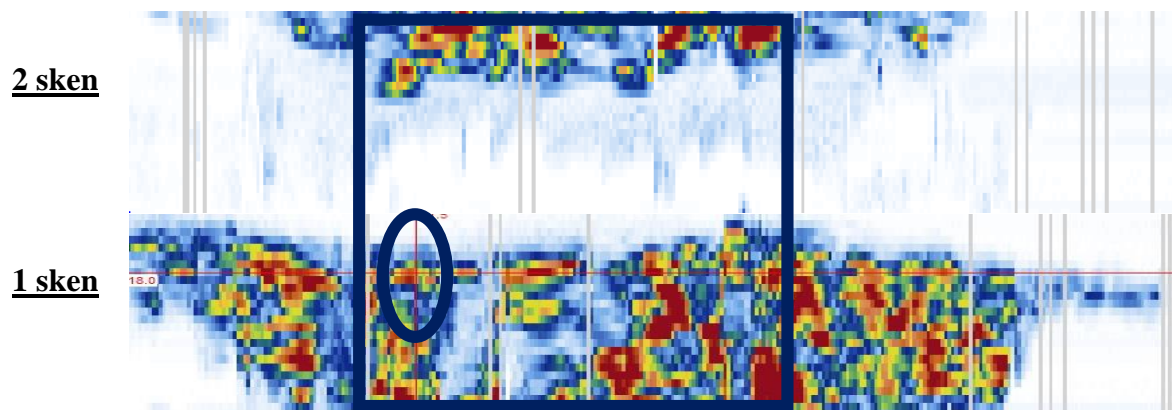
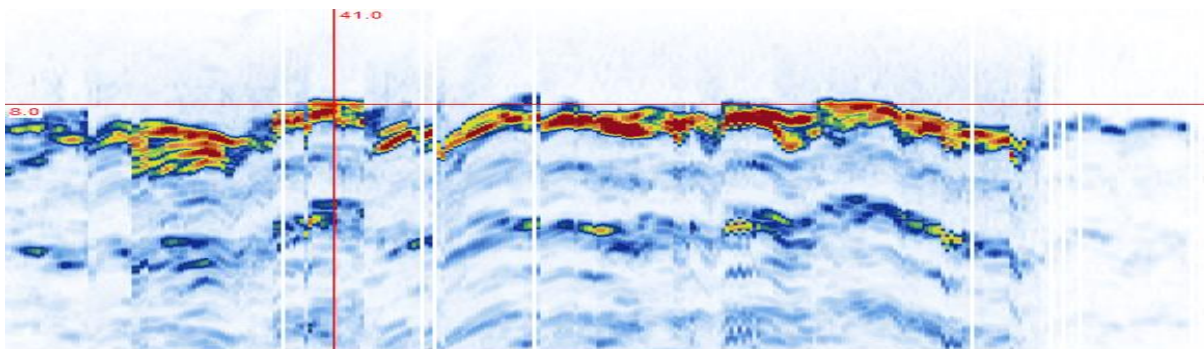
Nejmenší naměřená zbytková tloušťka materiálu je 8,0 mm (kolečko). Nejhorší oblast zasažená korozí je označena čtvercem (40-70 mm od začátku skenování), kde se tloušťka materiálu pohybuje v rozmezí 8,0 až 9,2 mm. Největší tloušťka materiálu je 10,6 mm.

Vybrané místo s nejmenší zbytkovou tloušťkou materiálu 8,0 mm.

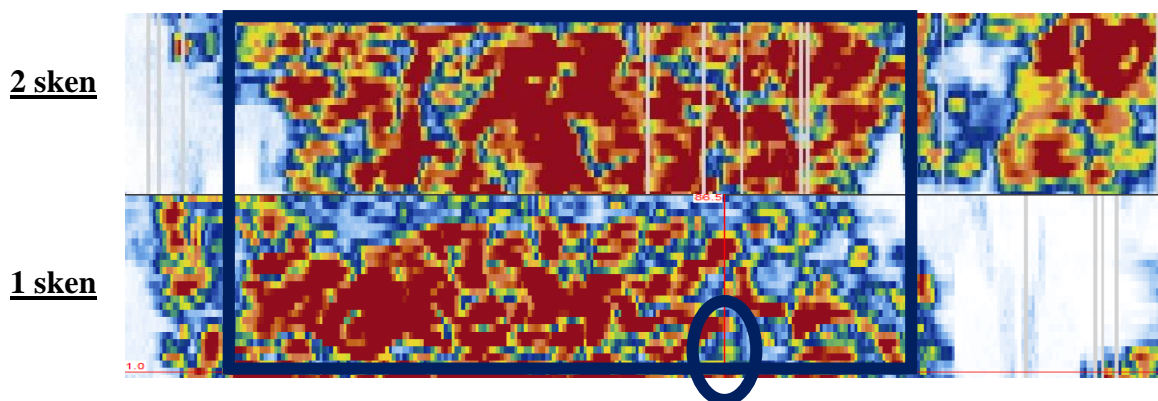
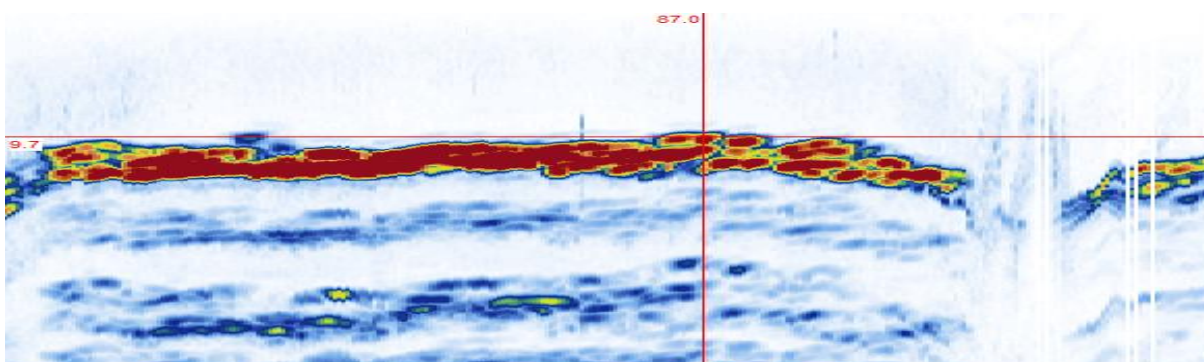
Nejmenší naměřená zbytková tloušťka materiálu je 9,7 mm (kolečko). Nejhorší oblast zasažená korozí je označena čtvercem (20-120 mm od začátku skenování), kde se tloušťka materiálu pohybuje v rozmezí 9,7 až 10,5 mm. Největší tloušťka materiálu je 12,8 mm.

Vybrané místo s nejmenší zbytkovou tloušťkou materiálu 9,7 mm.

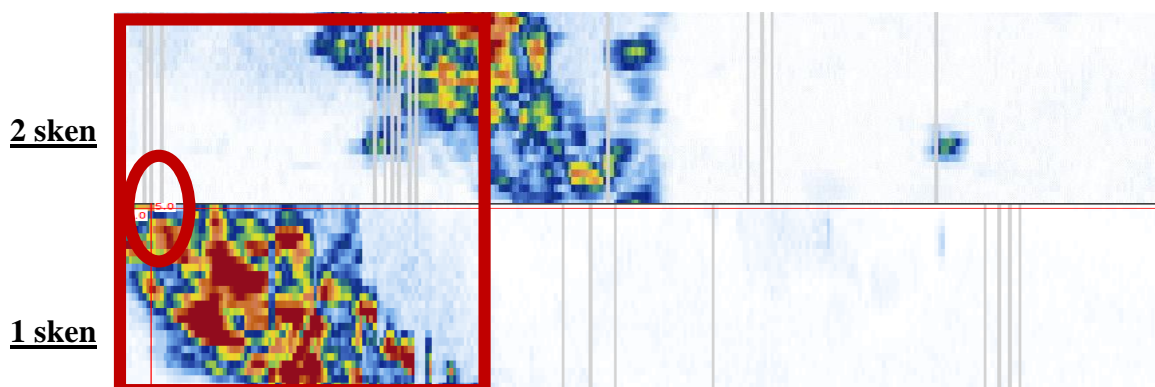
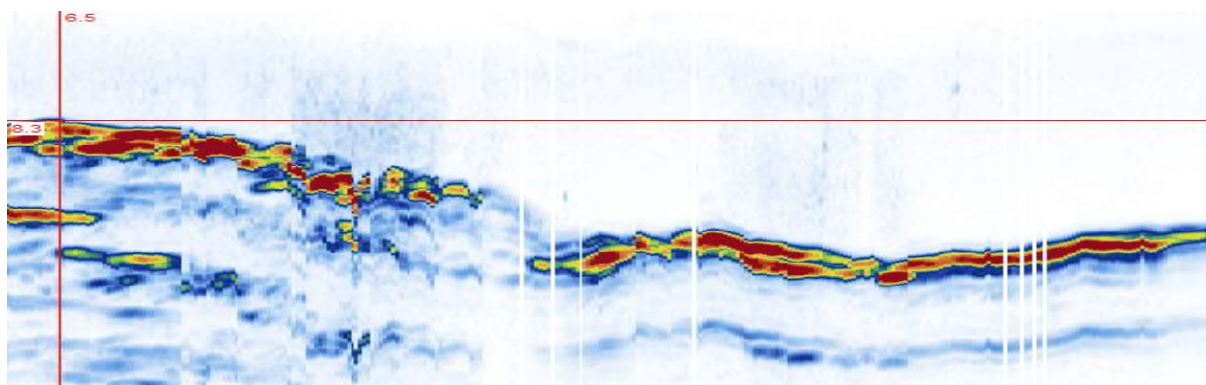
Nejmenší naměřená zbytková tloušťka materiálu je 8,3 mm (kolečko). Nejhorší oblast zasažená korozi je označena čtvercem (0-60 mm od začátku skenování), kde se tloušťka materiálu pohybuje v rozmezí 8,3 až 12,5 mm. Největší tloušťka materiálu je 16,8 mm.

Vybrané místo s nejmenší zbytkovou tloušťkou materiálu 8,3 mm.

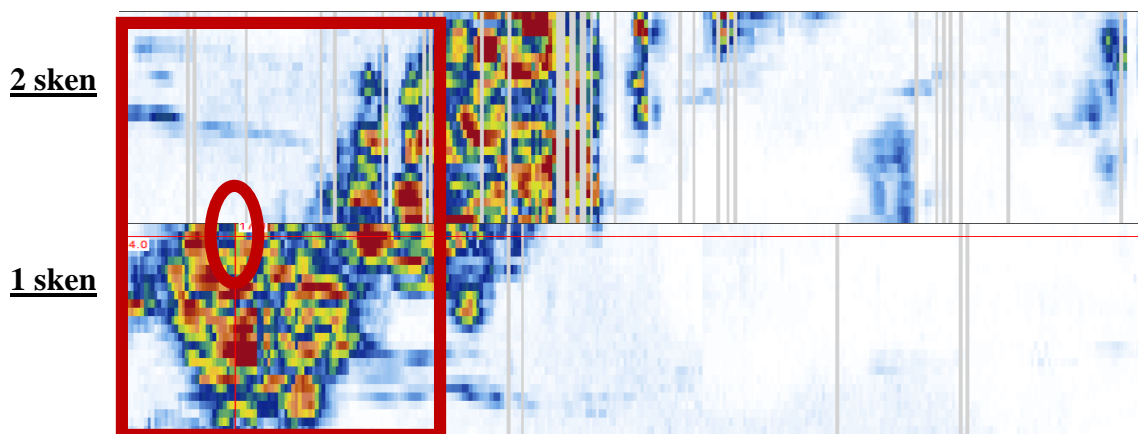
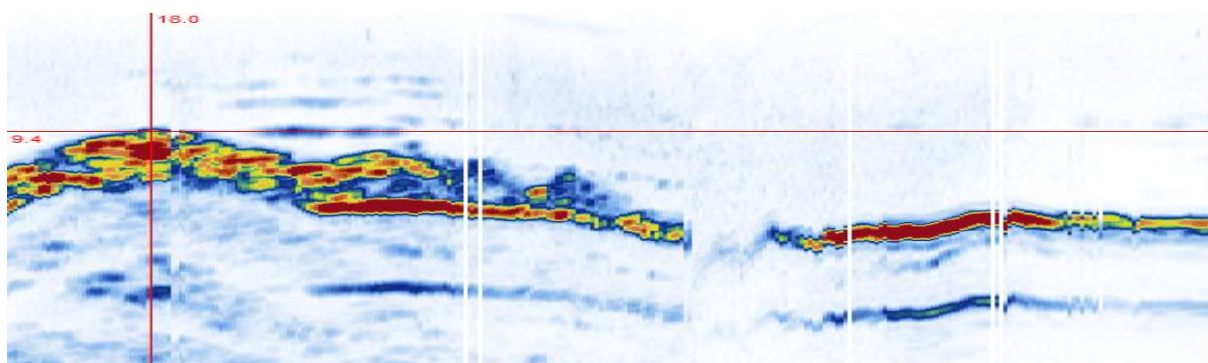
Nejmenší naměřená zbytková tloušťka materiálu je 9,4 mm (kolečko). Nejhorší oblast zasažená korozi je označena čtvercem (0-50 mm od začátku skenování), kde se tloušťka materiálu pohybuje v rozmezí 9,4 až 11 mm. Největší tloušťka materiálu je 15,5 mm.

Vybrané místo s nejmenší zbytkovou tloušťkou materiálu 9,4 mm.

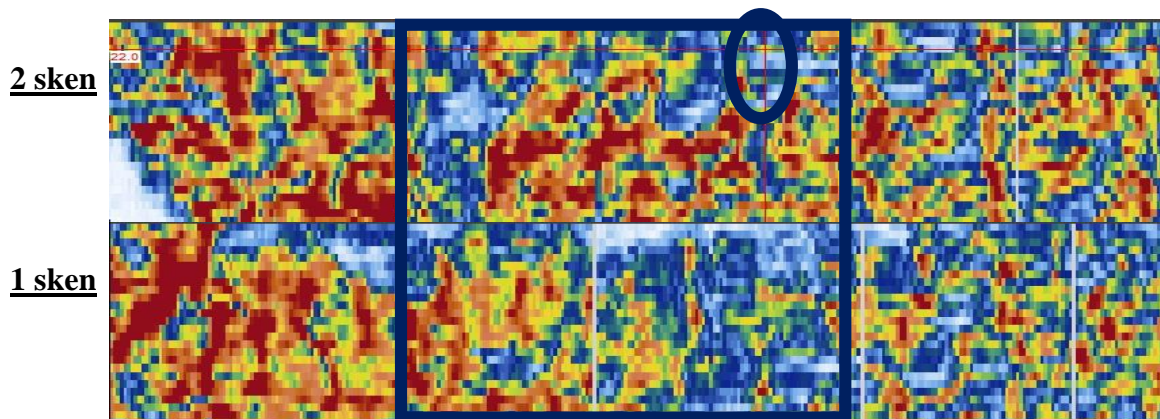
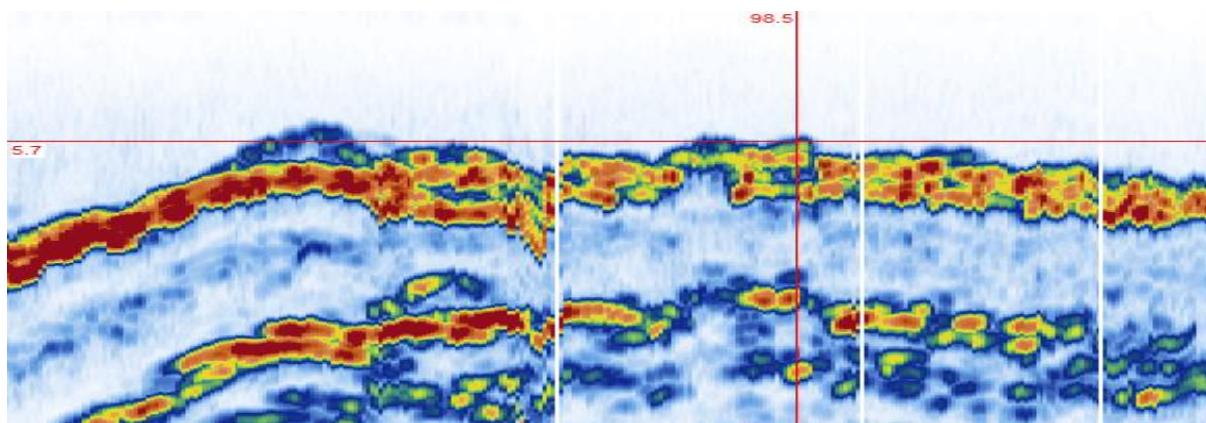
Nejmenší naměřená zbytková tloušťka materiálu je 5,7 mm (kolečko). Nejhorší oblast zasažená korozí je označena čtvercem (50-110 mm od začátku skenování), kde se tloušťka materiálu pohybuje v rozmezí 5,7 až 7,4 mm. Největší tloušťka materiálu je 9,6 mm.

Vybrané místo s nejmenší zbytkovou tloušťkou materiálu 5,7 mm.

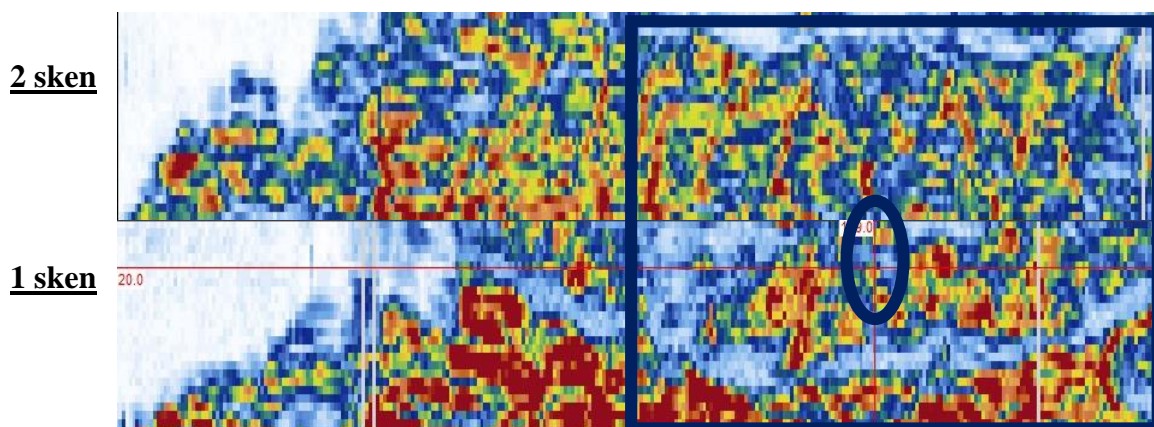
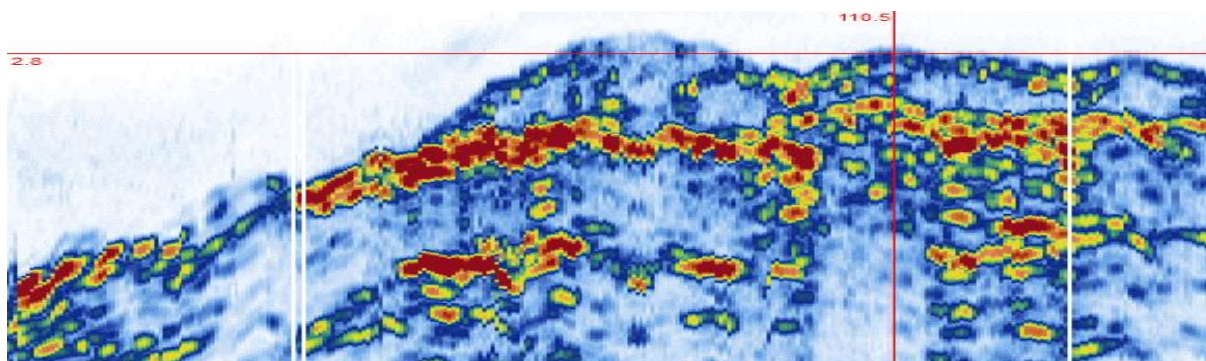
Nejmenší naměřená zbytková tloušťka materiálu je 2,8 mm (kolečko). Nejhorší oblast zasažená korozi je označena čtvercem (60-150 mm od začátku skenování), kde se tloušťka materiálu pohybuje v rozmezí 3,1 až 6,8 mm. Největší tloušťka materiálu je 11,3 mm.

Vybrané místo s nejmenší zbytkovou tloušťkou materiálu 2,8 mm.

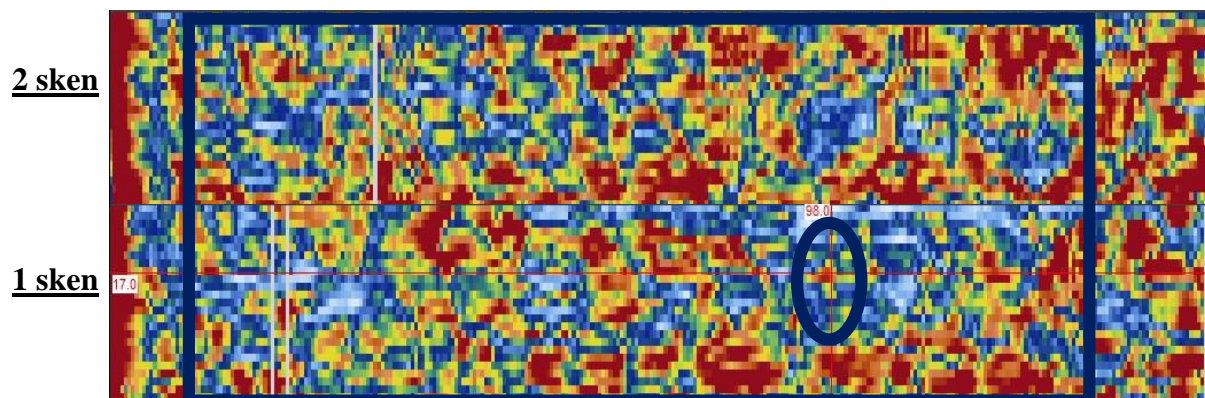
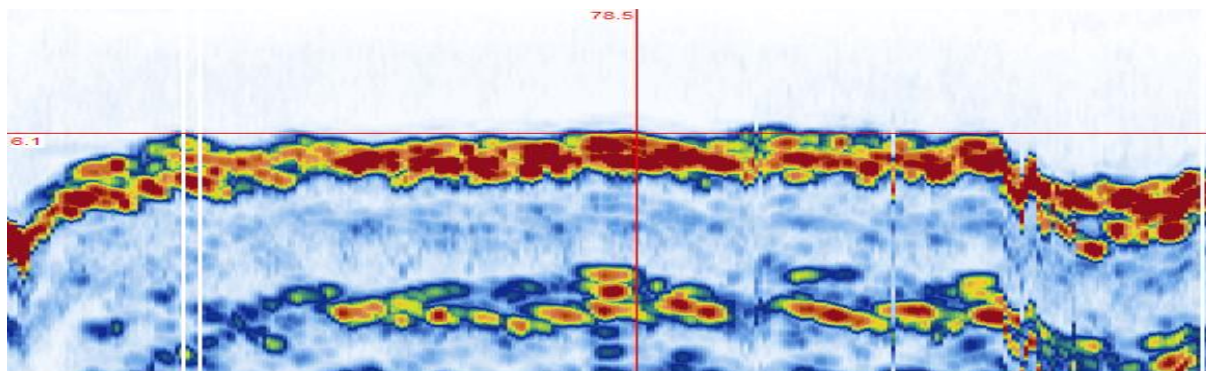
Nejmenší naměřená zbytková tloušťka materiálu je 6,1 mm (kolečko). Nejhorší oblast zasažená korozi je označena čtvercem (20-120 mm od začátku skenování), kde se tloušťka materiálu pohybuje v rozmezí 6,1 až 7,5 mm. Největší tloušťka materiálu je 11,9 mm.

Vybrané místo s nejmenší zbytkovou tloušťkou materiálu 6,1 mm.
