ZHODNOCENÍ DOPOSUD PROVEDENÝCH PRACÍ A POSUDKŮ
K PAMÁTKOVĚ CHRÁNĚNÉMU ŽELEZNIČNÍHO MOSTU V EV. KM 3,706
POD VYŠEHRADEM ZA ÚČASTI ZAHRANIČNÍHO EXPERTA

**Railway Bridge „Pod Vyšehradem“ in Prague –
Preservation of the existing bridge: Assessment and
feasibility study for the restoration**

Report No. E19-02/01

Date: 1 July 2019

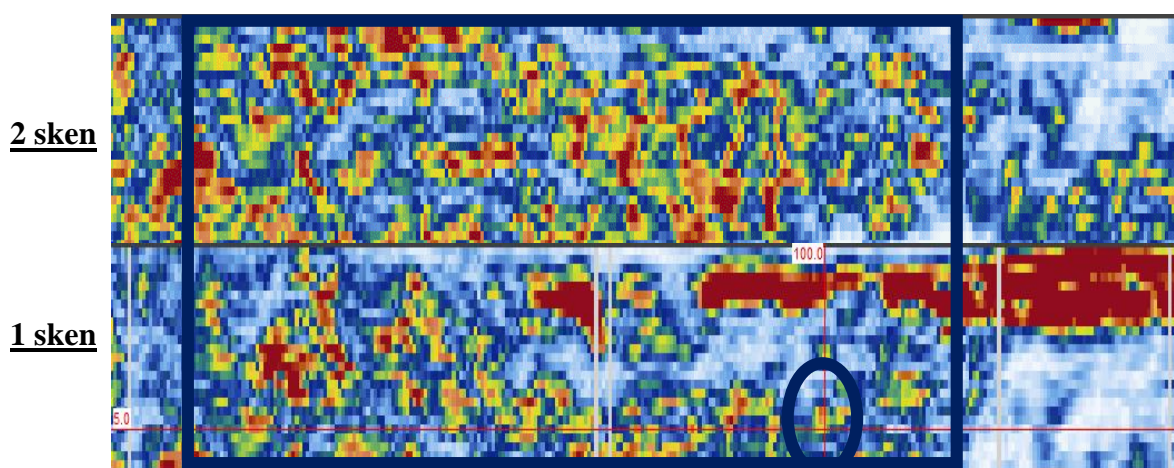
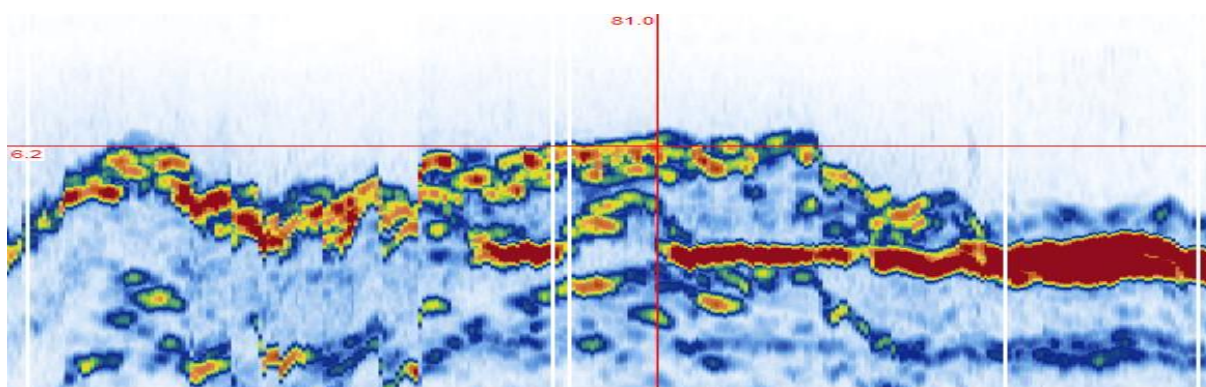
Nejmenší naměřená zbytková tloušťka materiálu je 6,2 mm (kolečko). Nejhorší oblast zasažená korozi je označena čtvercem (20-120 mm od začátku skenování), kde se tloušťka materiálu pohybuje v rozmezí 6,2 až 7,8 mm. Největší tloušťka materiálu je 11,2 mm.

Vybrané místo s nejmenší zbytkovou tloušťkou materiálu 6,2 mm.

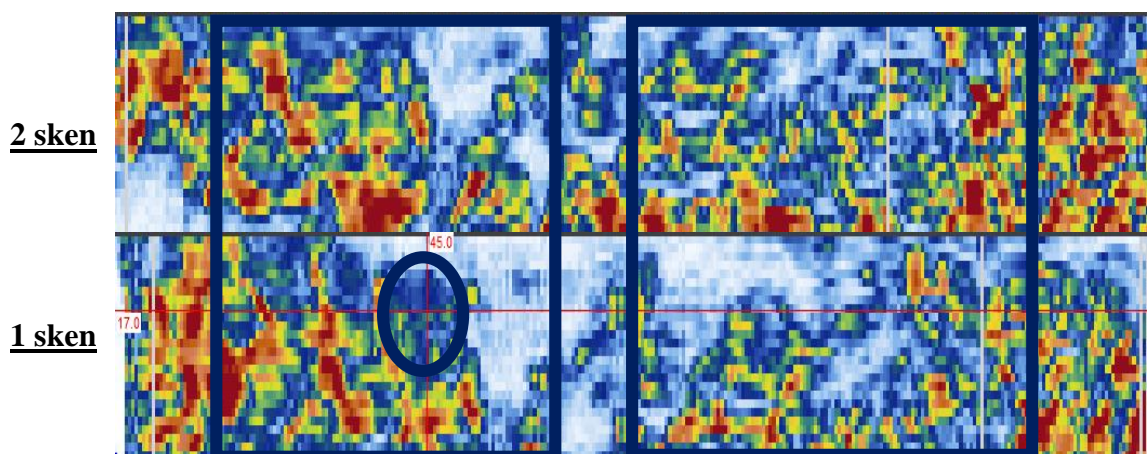
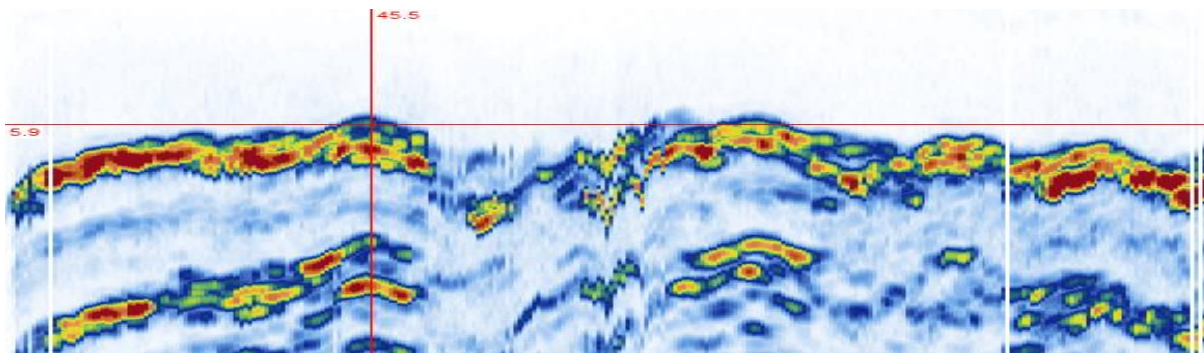
Nejmenší naměřená zbytková tloušťka materiálu je 5,9 mm (kolečko). Nejhorší oblast zasažená korozí je označena čtvercem (10-70, 90-120 mm od začátku skenování), kde se tloušťka materiálu pohybuje v rozmezí 5,9 až 7,2 mm. Největší tloušťka materiálu je 10,1 mm

Vybrané místo s nejmenší zbytkovou tloušťkou materiálu 5,9 mm.

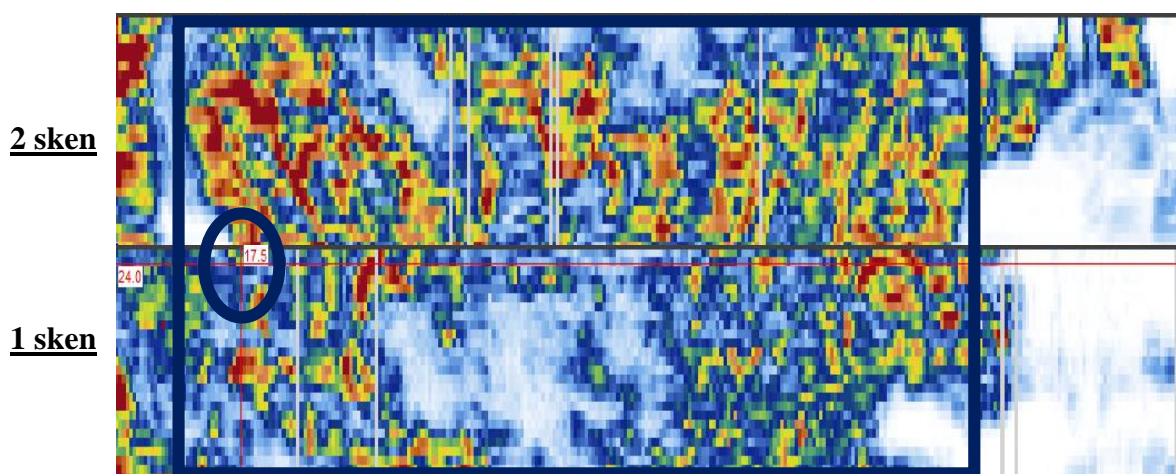
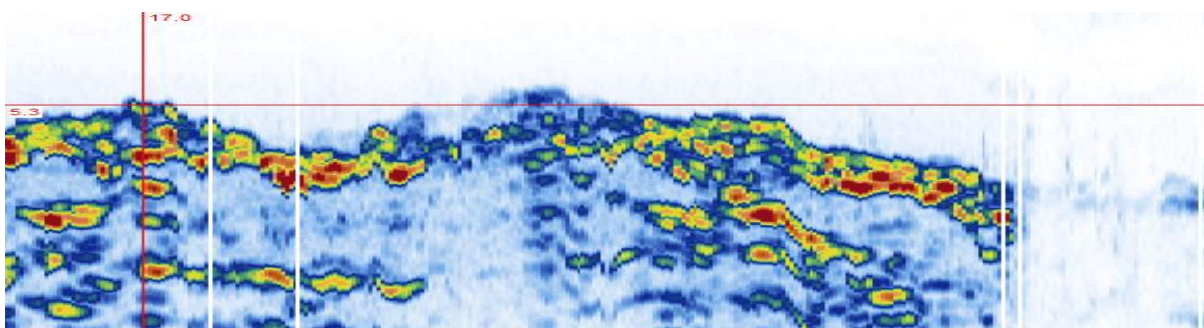
Nejmenší naměřená zbytková tloušťka materiálu je 5,3 mm (kolečko). Nejhorší oblast zasažená korozi je označena čtvercem (10-120 mm od začátku skenování), kde se tloušťka materiálu pohybuje v rozmezí 5,3 až 8,5 mm. Největší tloušťka materiálu je 10,4 mm

Vybrané místo s nejmenší zbytkovou tloušťkou materiálu 5,3 mm.

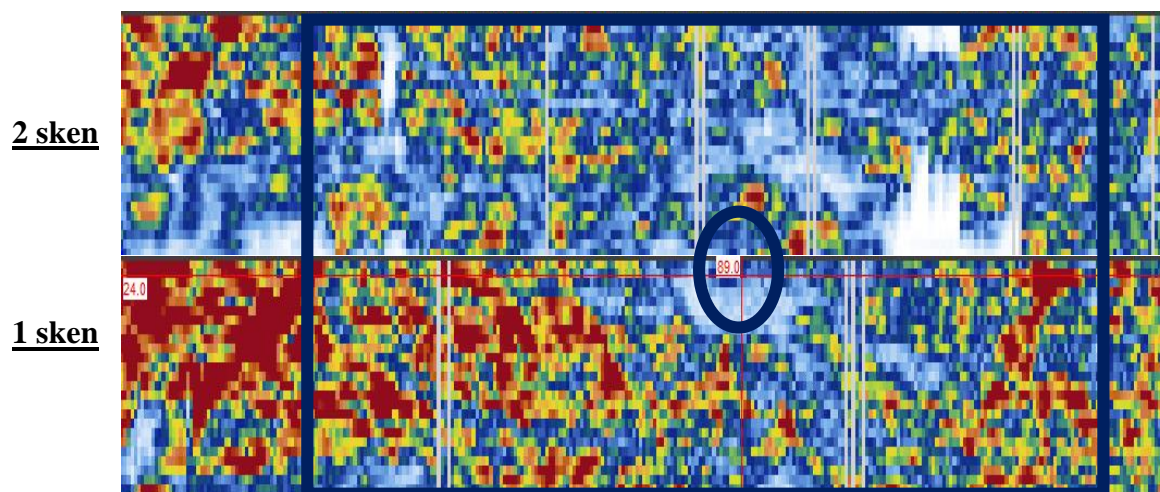
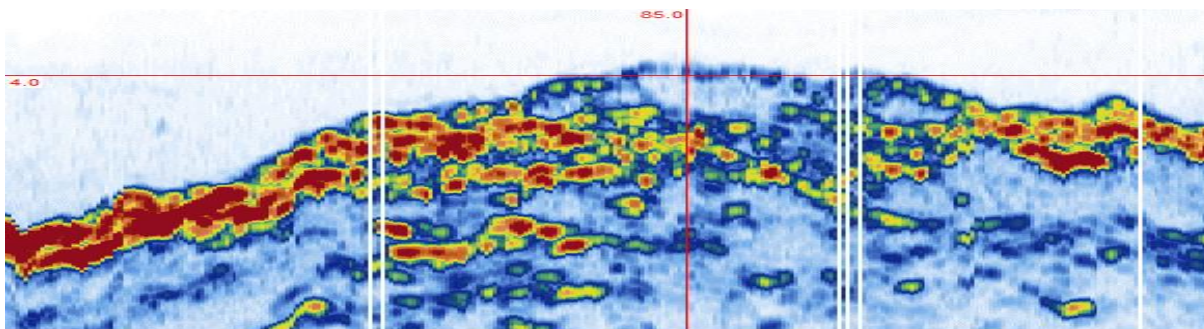
Nejmenší naměřená zbytková tloušťka materiálu je 4,0 mm (kolečko). Nejhorší oblast zasažená korozi je označena čtvercem (40-140 mm od začátku skenování), kde se tloušťka materiálu pohybuje v rozmezí 4,0 až 6,8 mm. Největší tloušťka materiálu je 10,7 mm

Vybrané místo s nejmenší zbytkovou tloušťkou materiálu 4,0 mm.

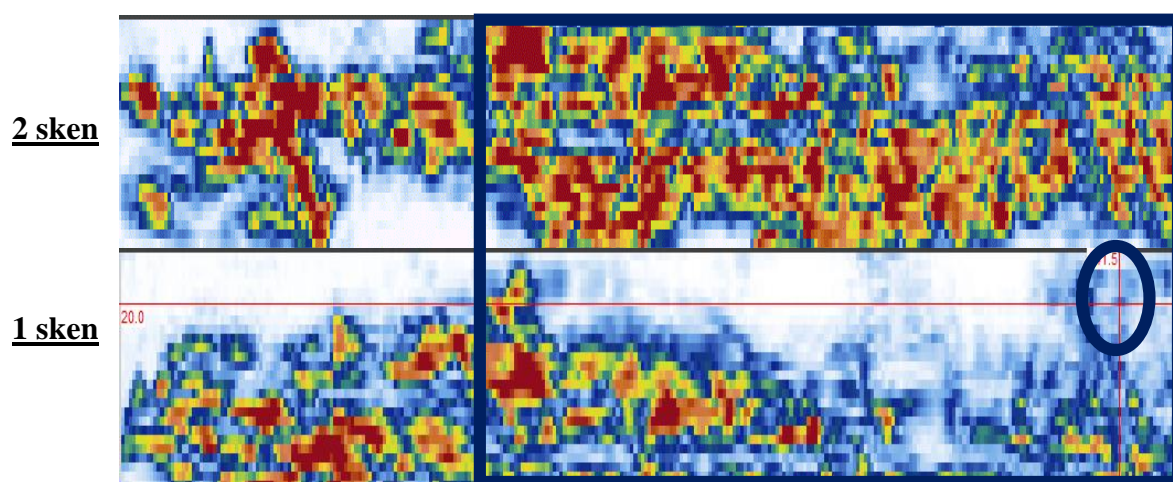
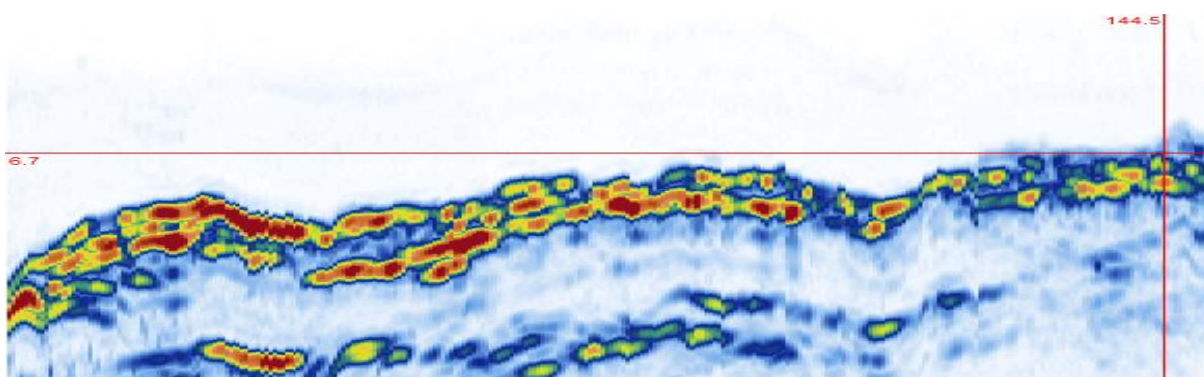
Nejmenší naměřená zbytková tloušťka materiálu je 6,7 mm (kolečko). Nejhorší oblast zasažená korozí je označena čtvercem (60-150 mm od začátku skenování), kde se tloušťka materiálu pohybuje v rozmezí 6,7 až 10,5 mm. Největší tloušťka materiálu je 12,2 mm

Vybrané místo s nejmenší zbytkovou tloušťkou materiálu 6,7 mm.

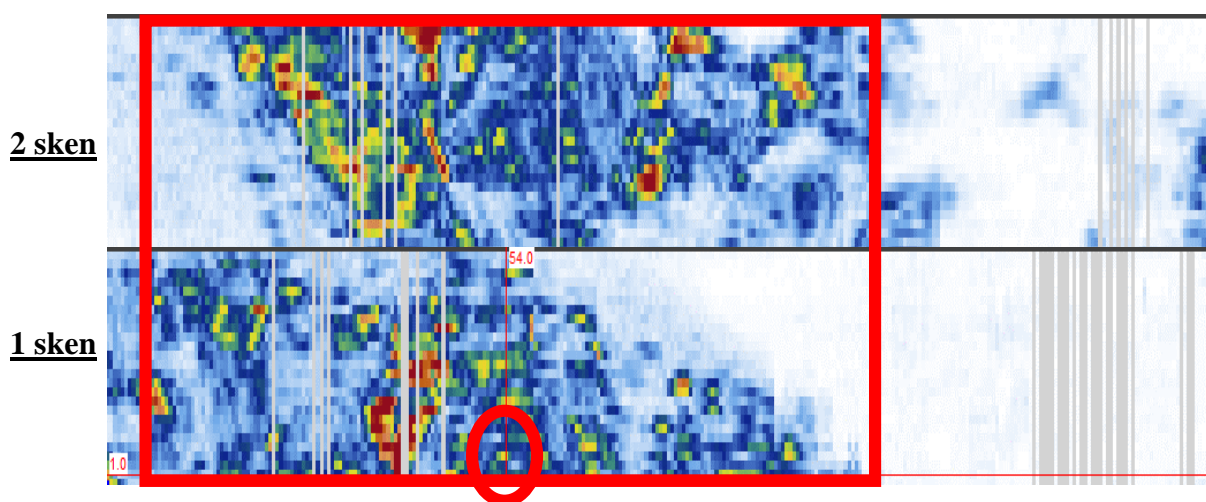
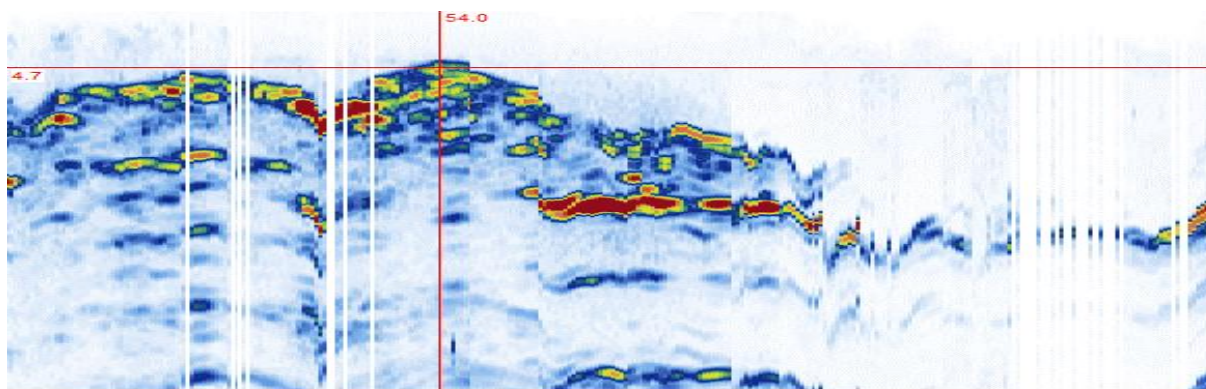
Nejmenší naměřená zbytková tloušťka materiálu je 4,4 mm (kolečko). Nejhorší oblast zasažená korozí je označena čtvercem (10-100 mm od začátku skenování), kde se tloušťka materiálu pohybuje v rozmezí 4,4 až 10,6 mm. Největší tloušťka materiálu je 15,1 mm

Vybrané místo s nejmenší zbytkovou tloušťkou materiálu 4,7 mm.

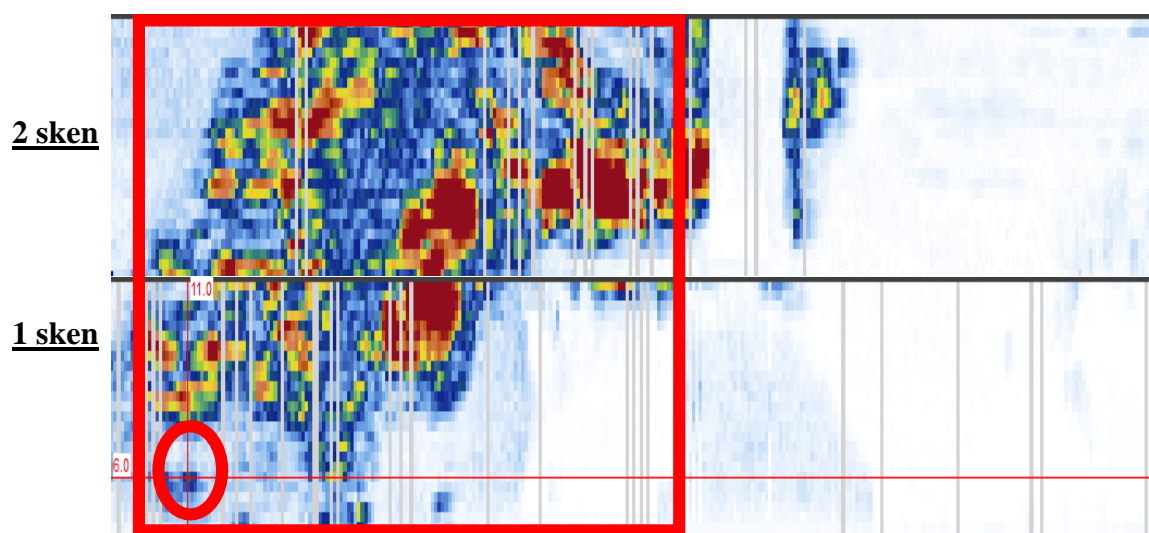
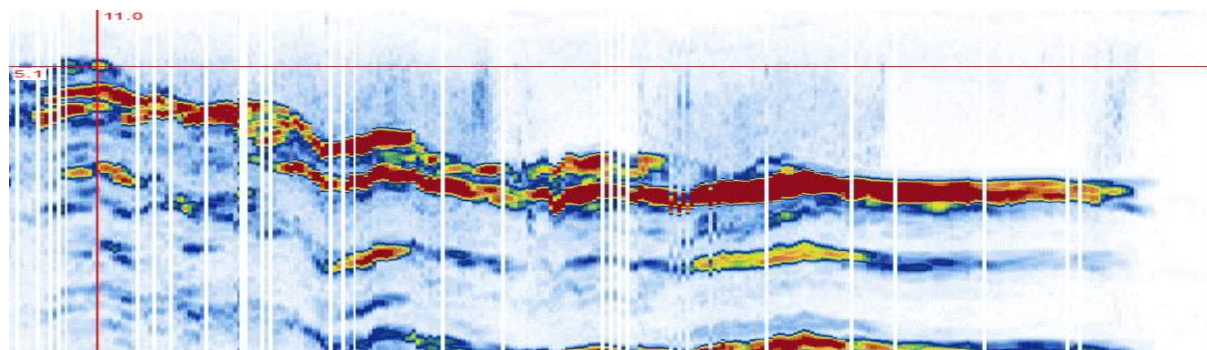
Nejmenší naměřená zbytková tloušťka materiálu je 5,1 mm (kolečko). Nejhorší oblast zasažená korozí je označena čtvercem (10-80 mm od začátku skenování), kde se tloušťka materiálu pohybuje v rozmezí 5,1 až 10,2 mm. Největší tloušťka materiálu je 14,3 mm

Vybrané místo s nejmenší zbytkovou tloušťkou materiálu 5,1 mm.

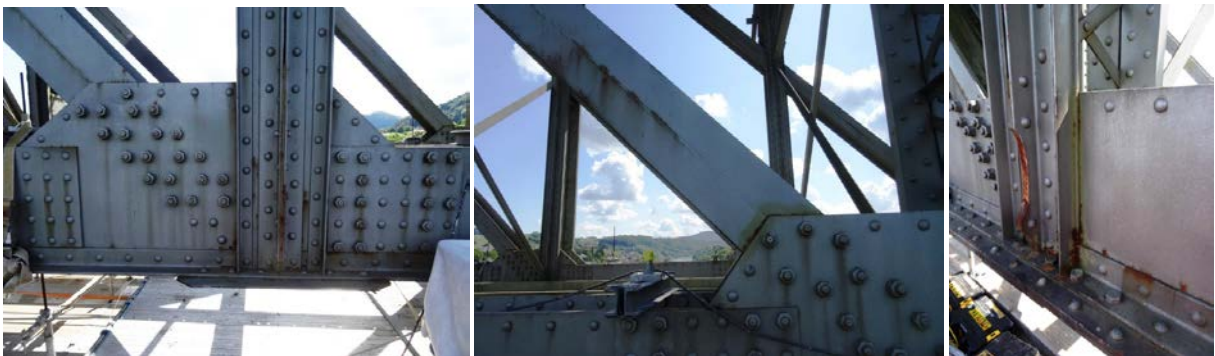
Photos of the condition of coating before removal: overall, the corrosion protection is still effective on surfaces. However, locally corrosion is visible but the section loss is still negligible.

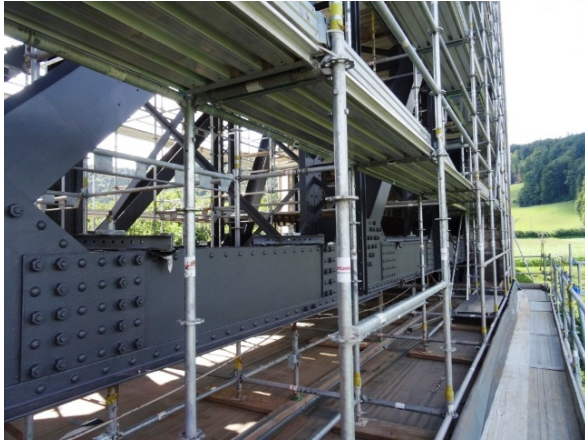
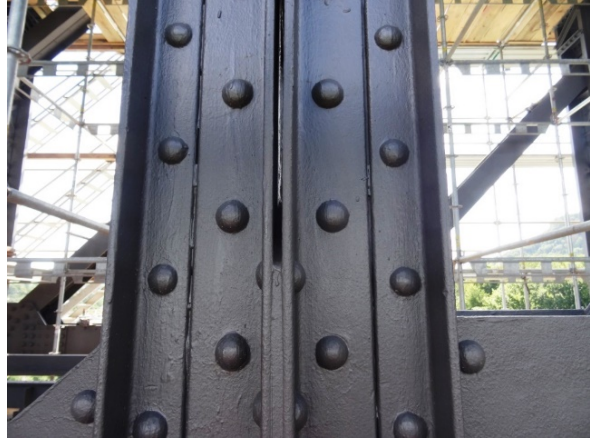
General view of the first treatment phase with the new dark coating (anthracite color); right photo shows a slot between two closely spaced plates: the surfaces in the slot were sandblasted and coated (painted) with a special spray valve; the surfaces are entirely coated. Remark: these slots should not be filled with some mastic since it is possible to clean and paint even closely spaced surfaces !

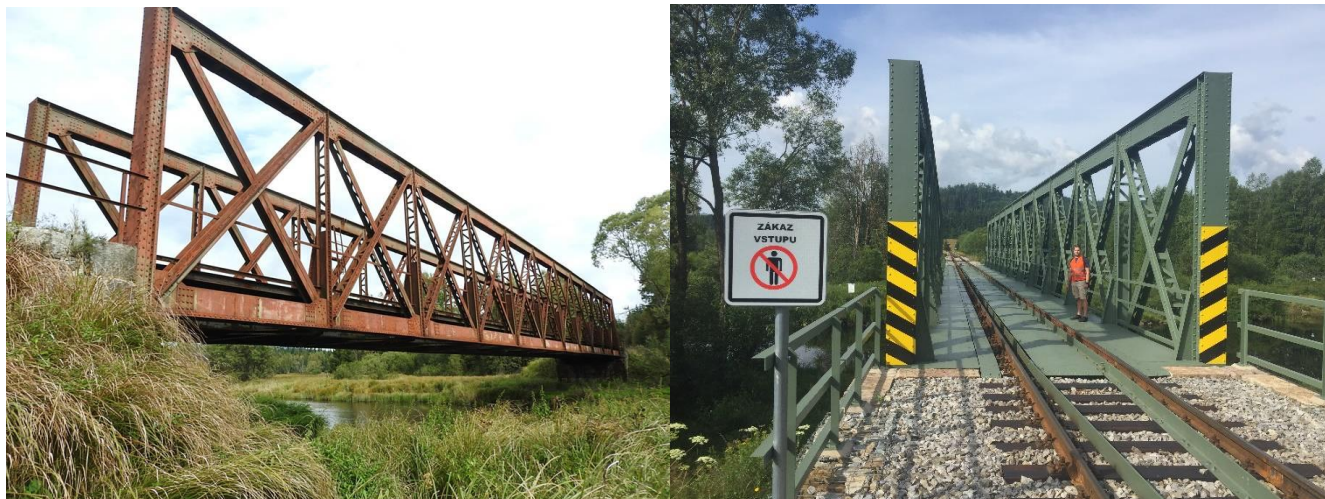
Obr. 1 – Stav ocelové konstrukce před rekonstrukcí (vlevo), stav v den místního šetření 22. 7. 2019 (vpravo)

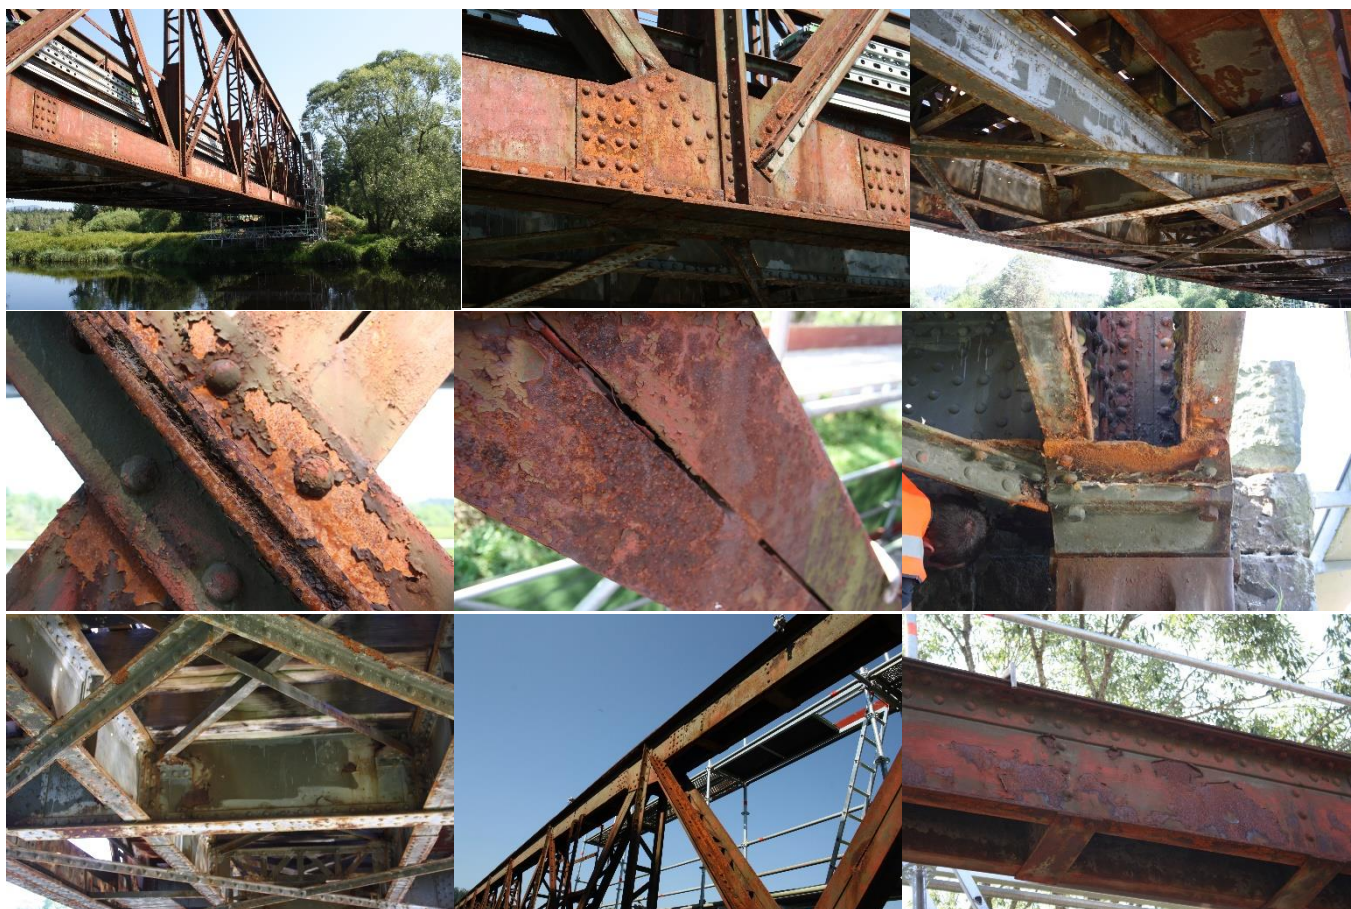
Obr. 2 – Stav PKO ocelové konstrukce před rekonstrukcí
